エジプト国
スエズ運河架橋建設計画
フォローアップ協力調査
(鋼床版舗装)

調査報告書

平成 25 年 3 月
(2013年)

独立行政法人
国際協力機構 (JICA)

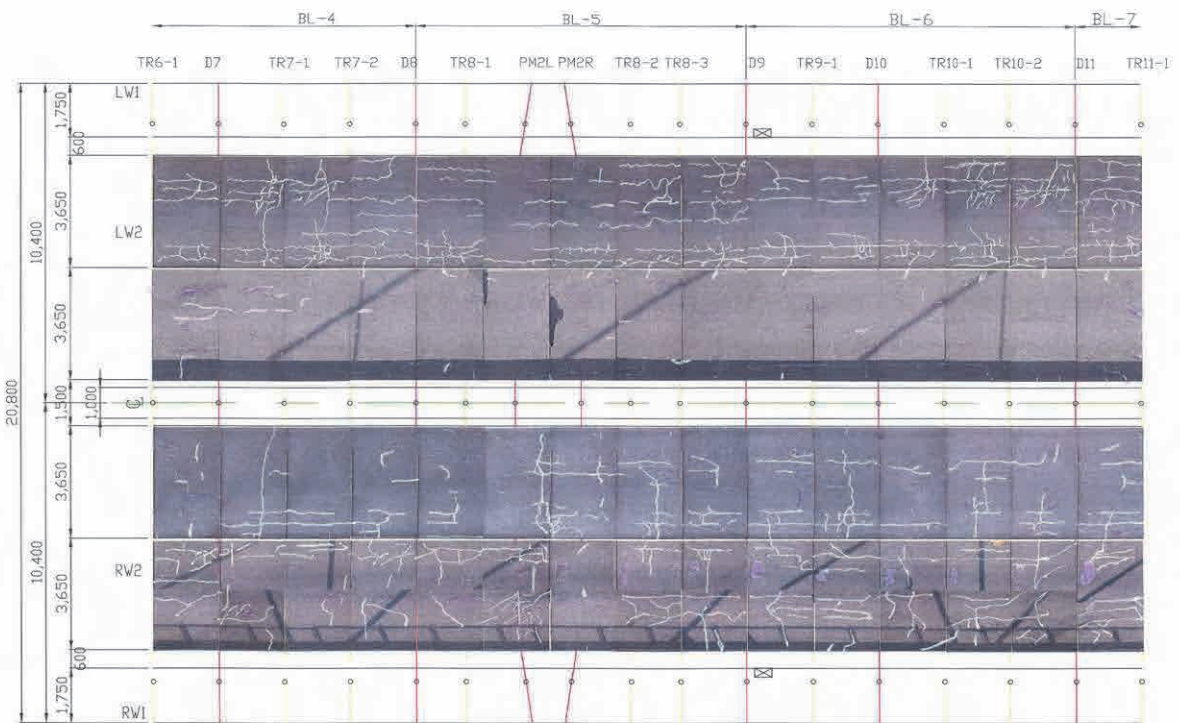
図 2.2.1 ひび割れ図 (BL4 - BL6)

- 射影変換写真を繋ぎ平面図に整理した。
- 整理した平面図にひび割れをトレスしひび割れ平面図を作成した。

- ひび割れは舗装全体面積の 95%を占める。
- 70%の区域はひび割れ幅 10mm 以上であった。
- 南側の外側車線にひび割れが最も多く確認された。
- 北側の内側車線のひび割れは比較的少ない。しかしながら、舗装全体の 80%がいくつかのひび割れが発生している。

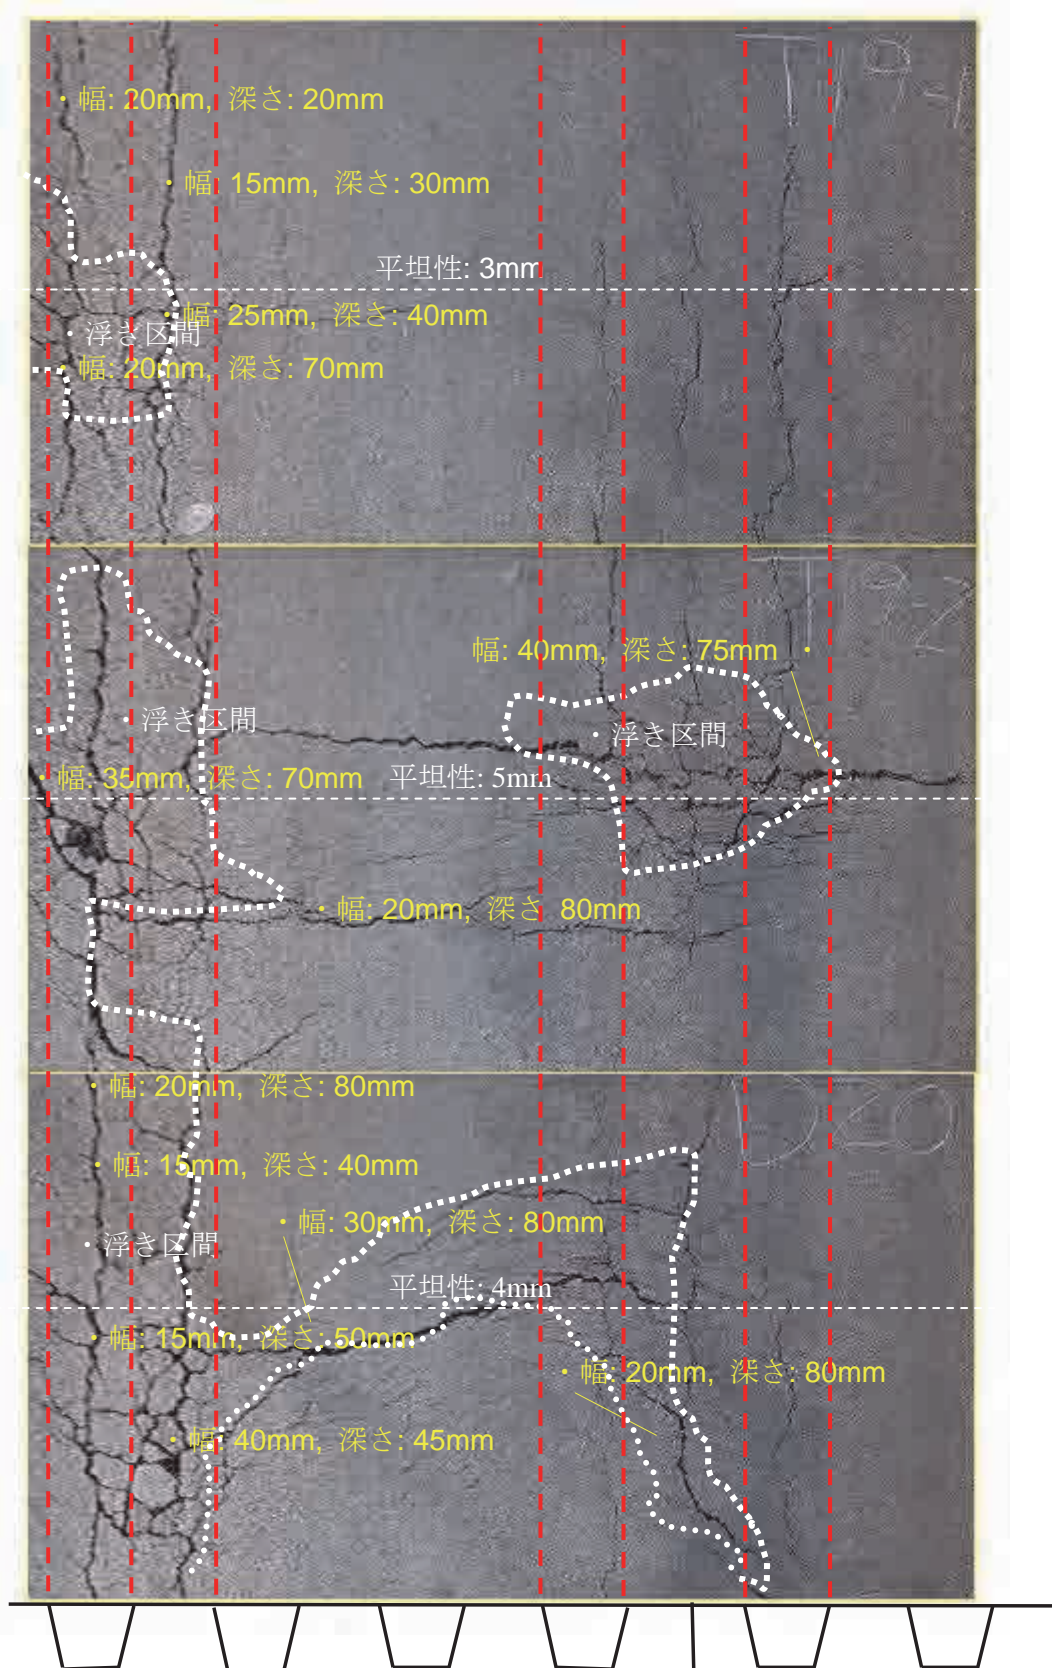
図 2.2.3 変状詳細調査結果 (N1)

- 最大ひび割れ幅は 40mm、深さ 80mm であった。その結果、主なひび割れは鋼床版上面まで達している。
- 70mm×50mm のポットホールが確認された。
- 補修の平坦性値 20mm に対し、5mm 未満であった。平坦性は良好である。
- 数箇所では結合力の悪化による浮きを確認された。
- 主要なひび割れは車輪の走行位置に合致している。

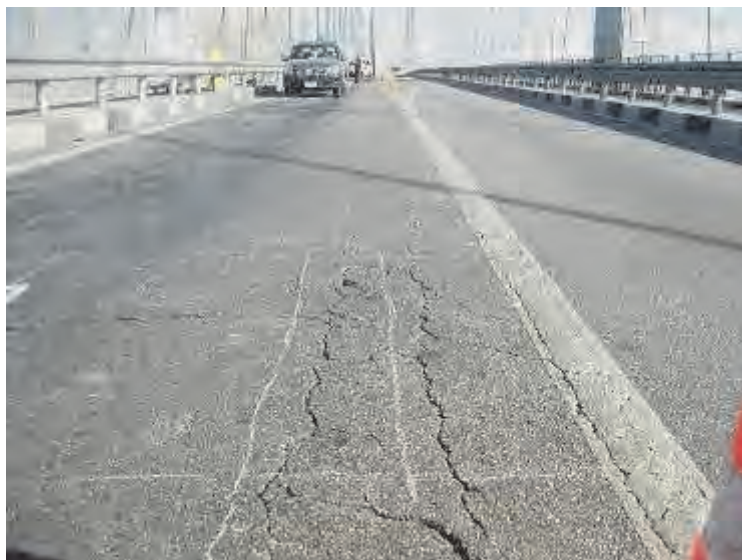
写真 2.2.6 リブプレート間に発生した主要なひび割れ

- 主要なひび割れはリブプレート間に発生している。

- ひび割れの最初の原因は、過積載車両の通行によって発生した。そのひび割れが走行車両の影響で発達し、鋼床版まで到達したものと推定する。その結果、雨水等の侵入により鋼床版と舗装の接着層を著しく劣化し浮いた状況になり更にひび割れが発達したと思われる。
- ひび割れは引張側に発生するのが一般的であるが、主要なひび割れがリッププレートやダイヤフラム間の圧縮側に発生していることから接着層の劣化が予測される。

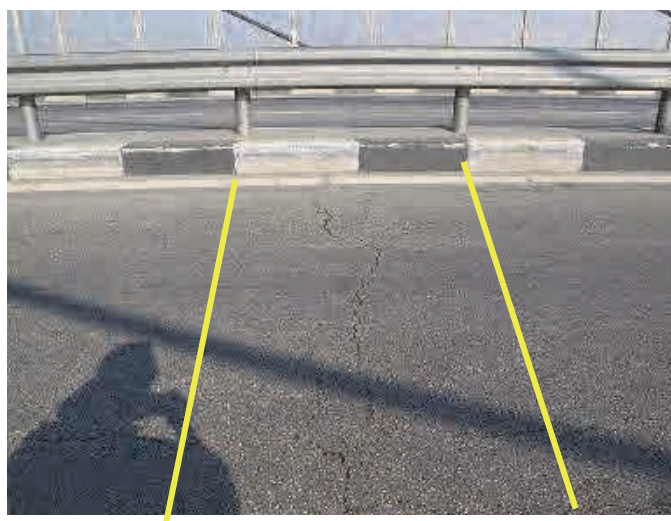
写真 2.2.7 ダイヤフラム間に発生した主要なひび割れ

- また、ダイヤフラム間の中間に主要なひび割れを確認した。

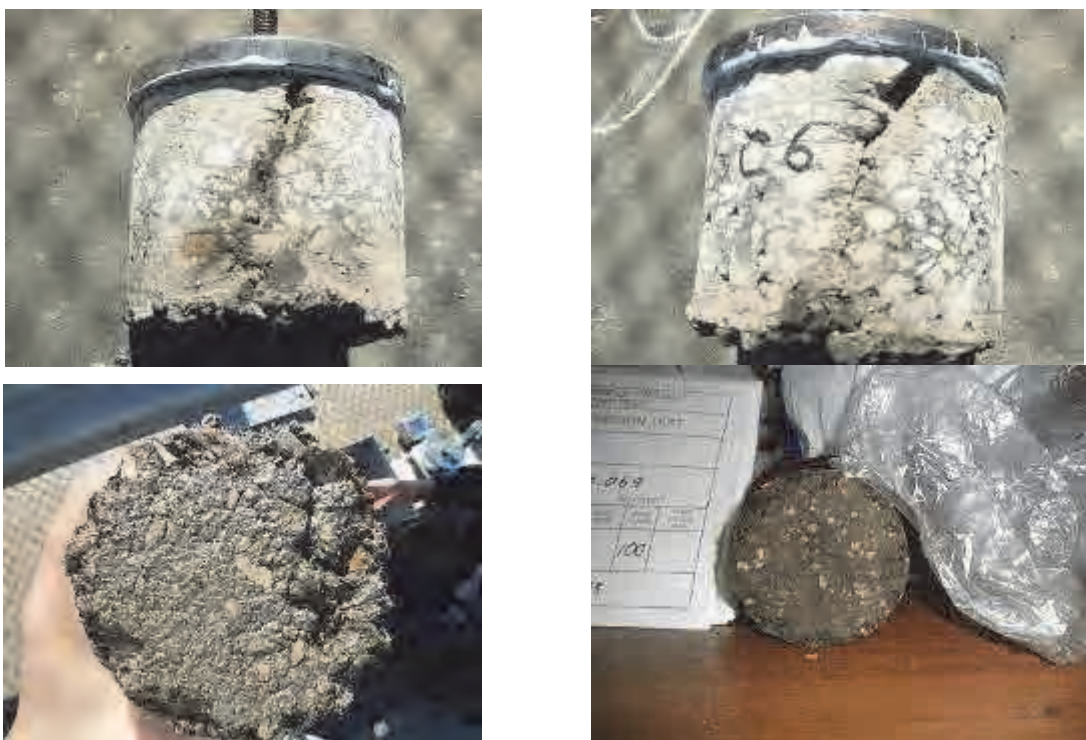
写真 2.2.9 コアサンプル

- 平均の付着力強度は、 $0.113\text{N/mm}^2 < 1.4\text{N/mm}^2$ 基準接着力強度であった。
- ひび割れのない箇所 C1 の接着力強度でも 0.178N/mm^2 であった。
- コアの破損箇所は、16.7%がタックコートと 83.3%が接着層の箇所であった。

- 調査結果は極めて小さい付着力であった。自重相当に該当し接着力は無に等しい。その原因はひび割れから浸透した水により接着層が著しく劣化し付着力がなくなったものと推測する。

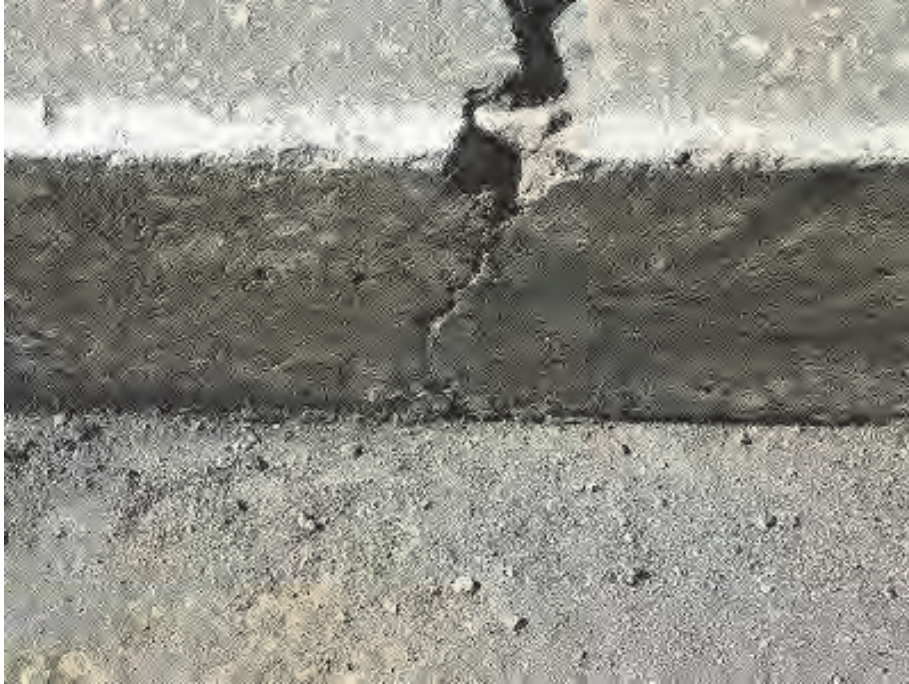
写真 2.2.12 舗装開削断面 (L2)

- 舗装のひび割れはひび割れ幅 10mm 以上のものは鋼床版まで貫通していた。

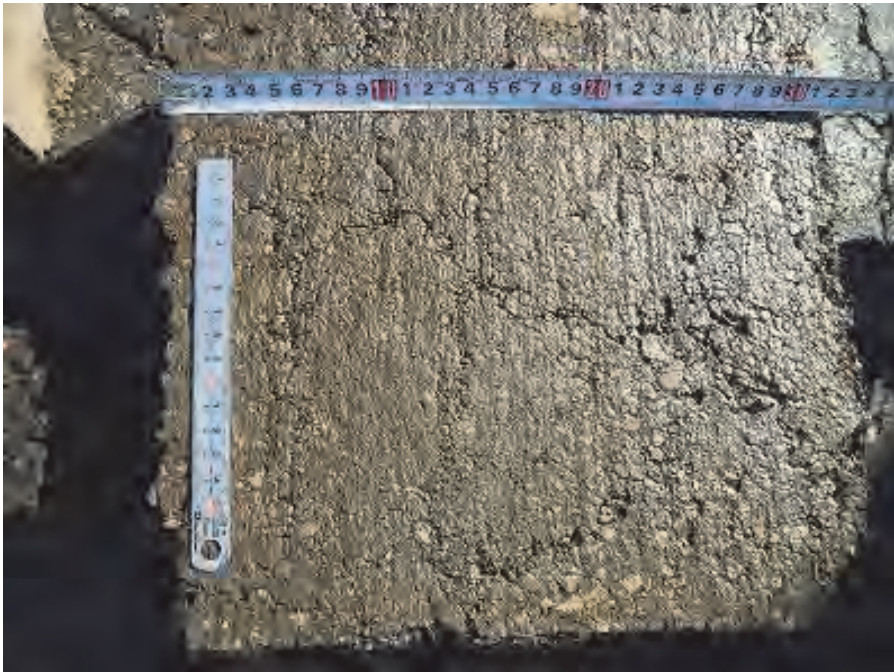
写真 2.2.13 開削した舗装ブロック下面（接着面） L2

- すべての開削調査箇所において接着層の劣化が著しく接着効果が低下している。

- ひび割れ幅 10mm を超えるものは、鋼床版まで貫通している可能性が極めて高い。
- 接着層に浸透した水を確認した。
- 表層と基層の間のタックコートによる接着は良好である。
- ひび割れがある区域の基層と鋼床版との付着力強度は基準値を満足していない。舗装全体の約 70%相当が劣化している可能性が高い。
- 調査結果から接着層まで劣化しており、接着層を含めた全面打ち替えが必要である。

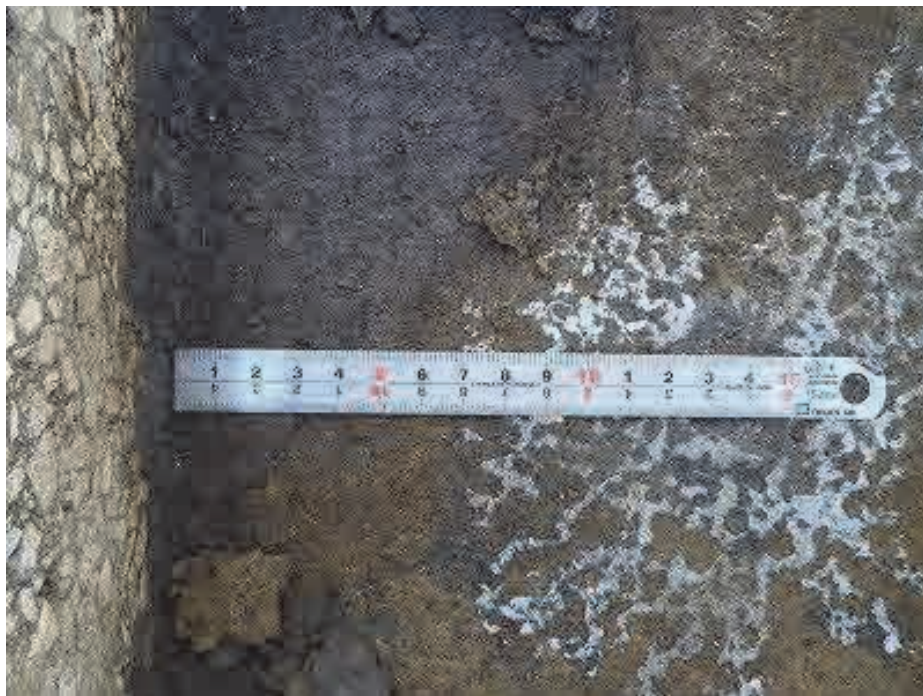
写真 2.2.14 鋼床版の接着層と錆の除去（L2）

- L2 の開削位置では、接着層は鋼材の錆の層と一体化し、パワーツールでも容易に錆を除去できなかった。錆の層厚は約 0.5mm から 1mm であった。
- L1 の開削位置では、舗装撤去後、接着層には茶色物質（恐らく錆）が付着していた。L1 位置の接着層は健全であるように見えたが、写真 2.3.1 に示すように、一部で容易に接着層を除去することができた。
- L1 の開削位置の西側部位では腐食によりデッキプレートの板厚減少が見られた。

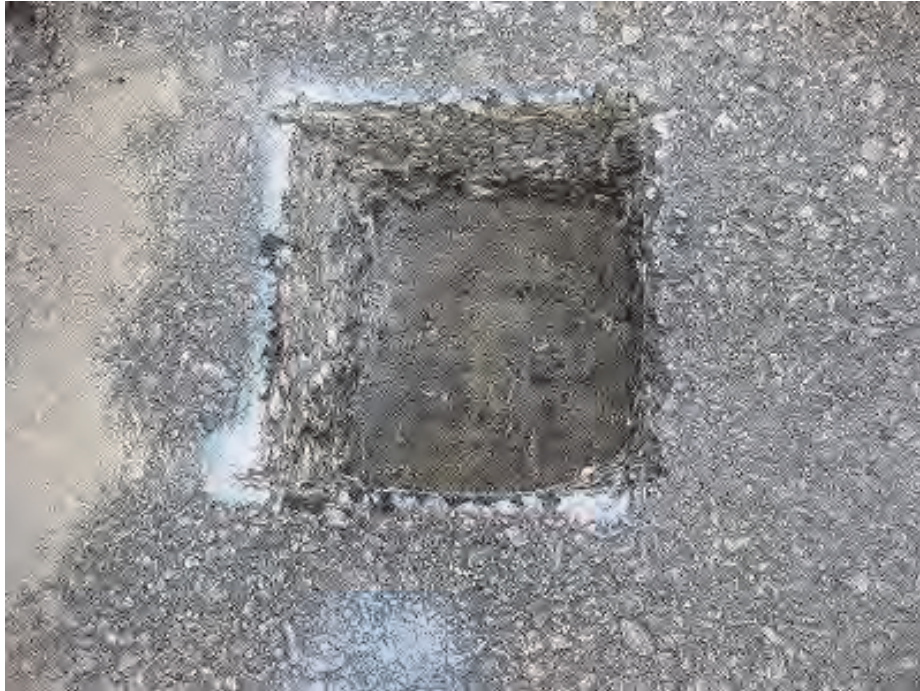
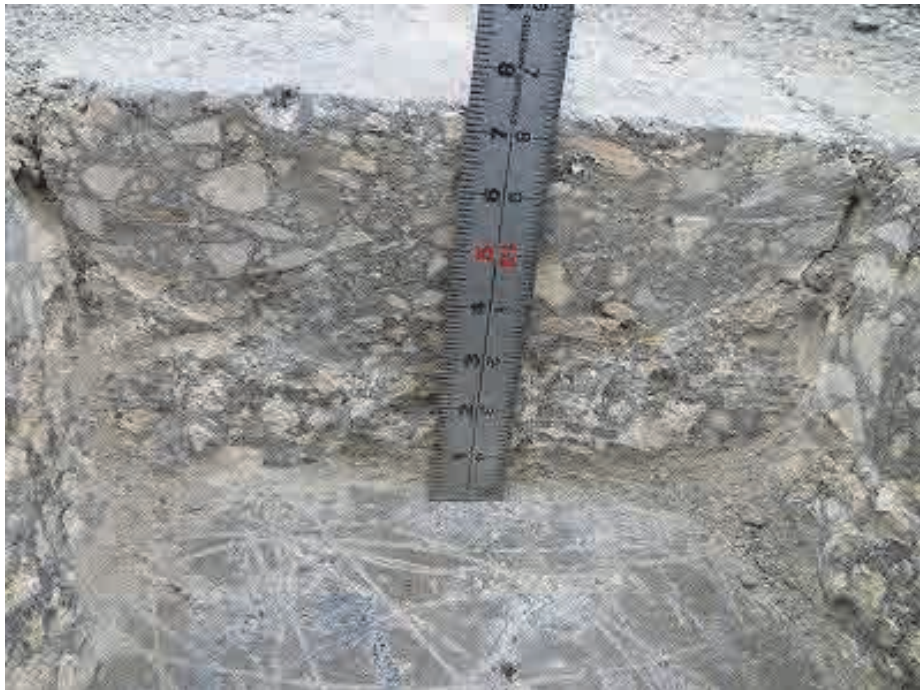
写真 2.2.16 追加調査箇所の開削調査状況（良好な箇所）SA2

- 追加調査（健全箇所 2 箇所）の開削調査結果は良好であった。

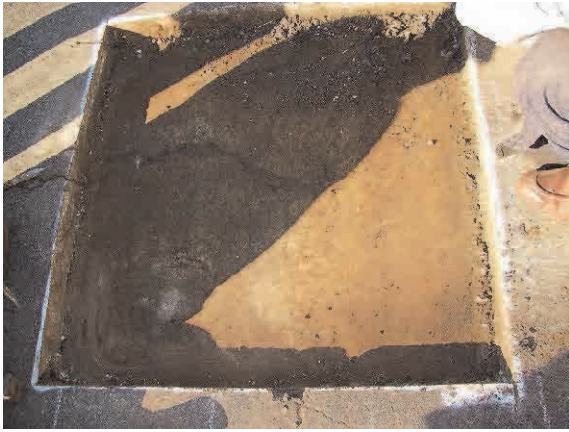
L1 の舗装撤去時に、接着層に付着した茶色物質を確認

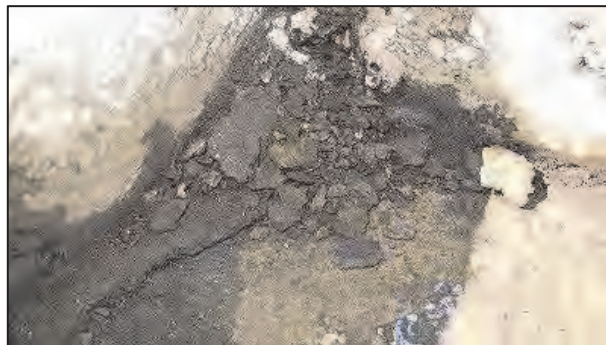
写真 2.3.4 デッキプレート上面（S2）

- 錆びた層状の接着層は容易に除去でき、バラバラの破片状態となった。

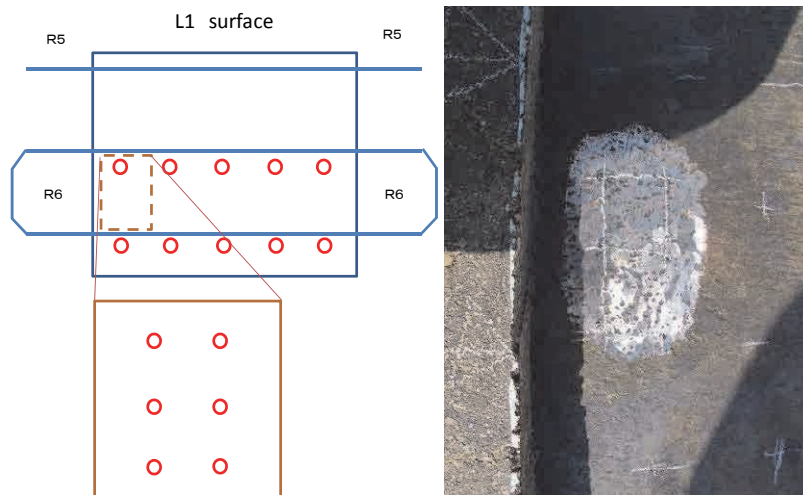
図 2.3.2 開削位置 L1 デッキプレート上面の板厚測定位置

- 開削位置 5 箇所（北側 L1、S1、南側 L2、S2、L3）でデッキプレート板厚が測定された。
- 測定結果のうち、L2 の腐食が最も厳しい状況であった。
- デッキプレート上面平滑化後の L2 の板厚平均値は 11.5mm であった。
- 開削位置 L1 の中心部の腐食は僅かであった。開削位置西側部位の腐食領域でデッキプレート上面平滑化後、板厚を測定した。

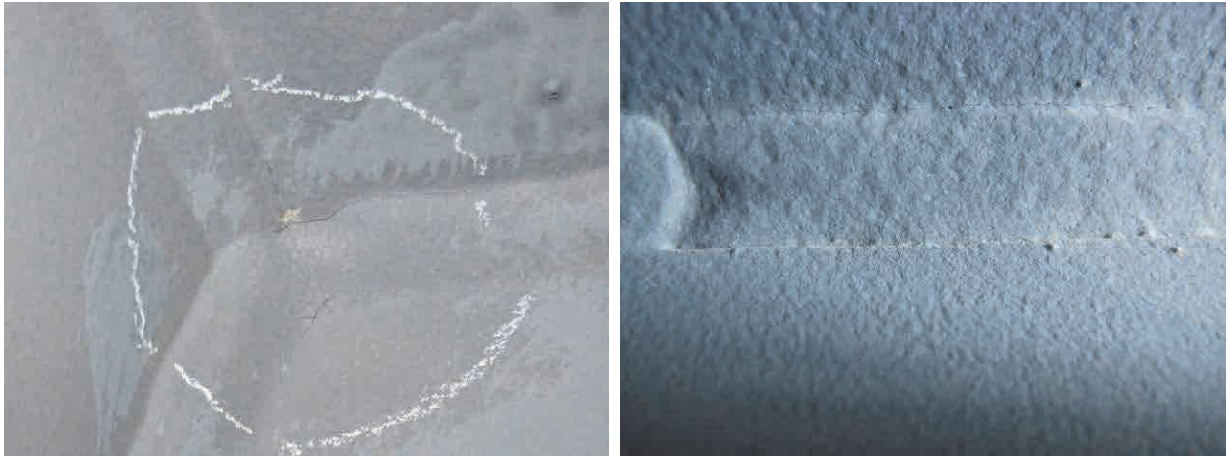
写真 2.3.8 塗装塗膜亀裂

- 写真 2.3.8 に示すように、塗装塗膜の亀裂が数箇所検出された。これらの塗膜亀裂のパターンは金属疲労亀裂とは異なる。

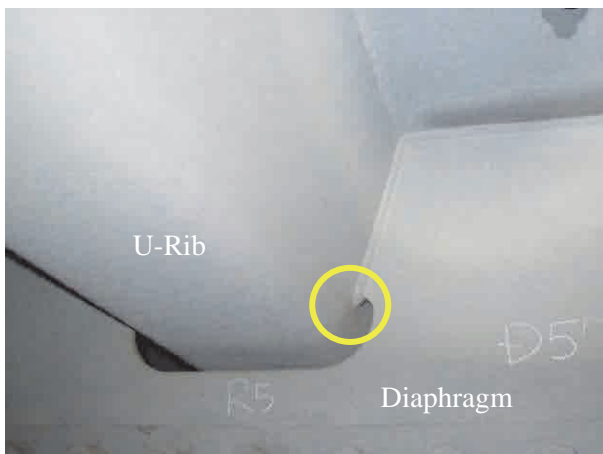
U-rib のスカーラップ端部回し溶接

- 舗装開削位置直下の詳細点検範囲と鋼床版 U-rib No. 7, 8 の両方で鋼材の疲労亀裂は検出されなかった。
- 品質不良の疲労が発生しやすい詳細構造や溶接部が数箇所で見られた。
- これらの部位では後日、定期的検査で点検した方が良い。それらの詳細構造を以下に示す。
 - 横リブ交差部の U-rib のスカーラップ溶接部（写真 2.3.9 の上側左）
 - デッキプレートとの垂直補剛材溶接部、特に車輪直下（写真 2.3.9 の中段、下段の左）
 - 水平補剛材に近接した横リブのフランジの突合せ溶接（写真 2.3.9 の上段右）
 - U-rib の橋軸方向溶接（溶接部ルート面の条件による）
 - 中間腹板のスカーラップ回し溶接部（写真 2.3.9 の中段右）

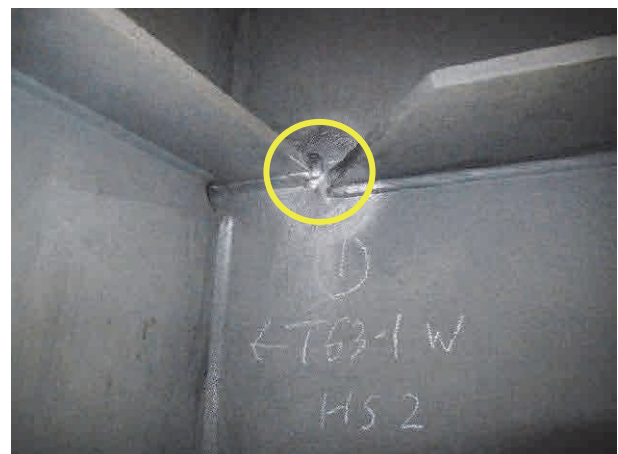
水平補剛材に近接した横リブフランジの突合せ溶接

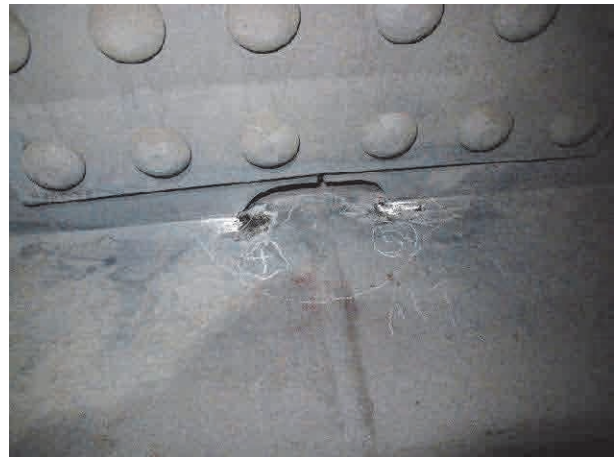
下フランジのスカーラップ溶接部

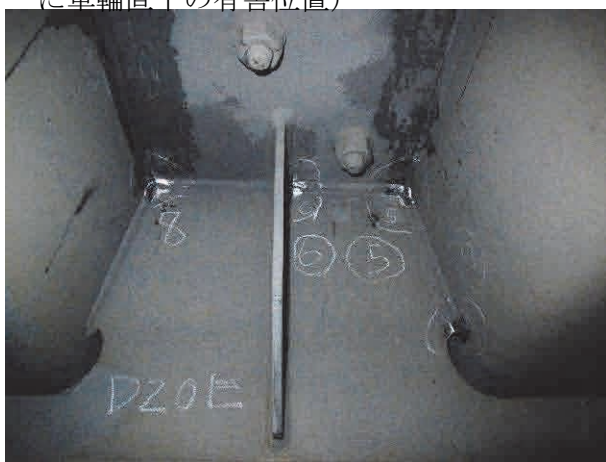
車輪直下のデッキプレートに回し溶接される架設用リブ

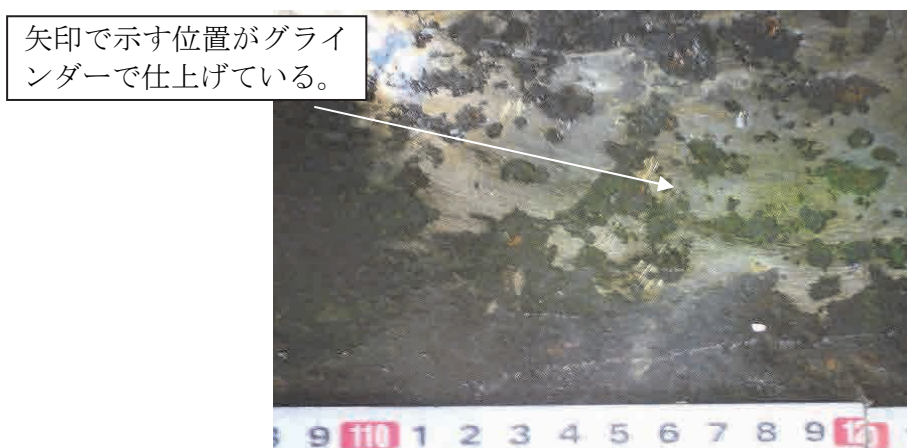
写真 2.3.13 S2 位置デッキプレート上面の磁粉探傷調査

- 舗装開削位置のデッキプレート上面で磁粉探傷が実施された（L1、L2、L3、S1、S2 表面）。
- 疲労亀裂は検出されなかった。

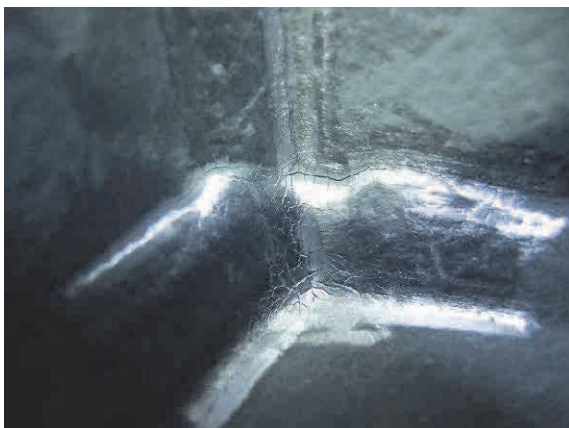
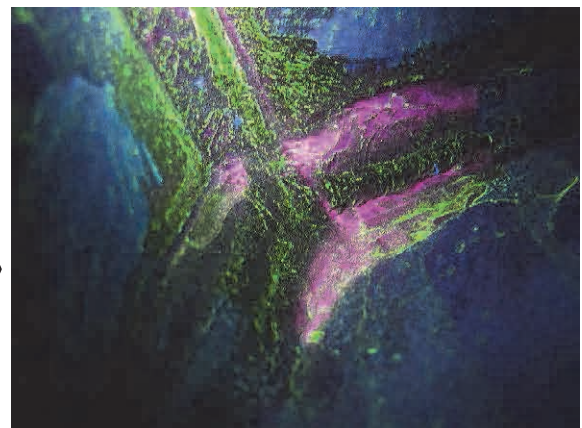
写真 2.3.15 溶接ビード上の表面亀裂

- 疲労亀裂は検出されなかった。
- 溶接ビードで微小な表面亀裂が L1 で観察（写真 2.3.15）されたが、これは溶接処理時に発生した亀裂で、表面をグラインダー処理後、表面亀裂を除去できた。
- 磁粉探傷調査結果は付録資料のデータベースで要約されている。

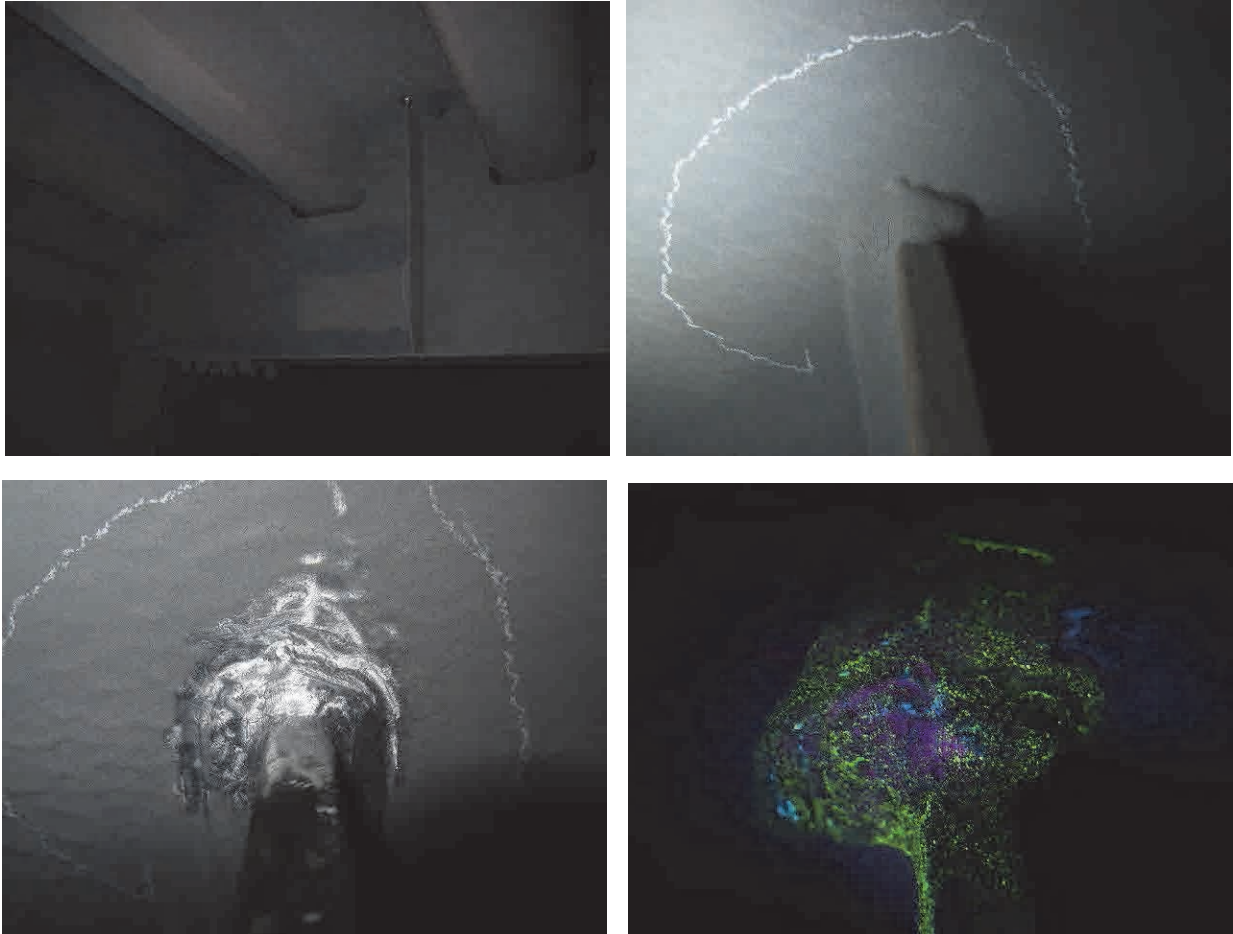
写真 2.3.16 U-rib #7、#8 周辺の磁粉探傷調査結果：W T58-1E R9S(8)

- 疲労亀裂は検出されなかった。
- 数箇所の塗装塗膜亀裂が検出されたが、写真 2.3.16 に示すように塗装除去後、磁粉探傷調査が実施され、疲労亀裂は検出されなかった。

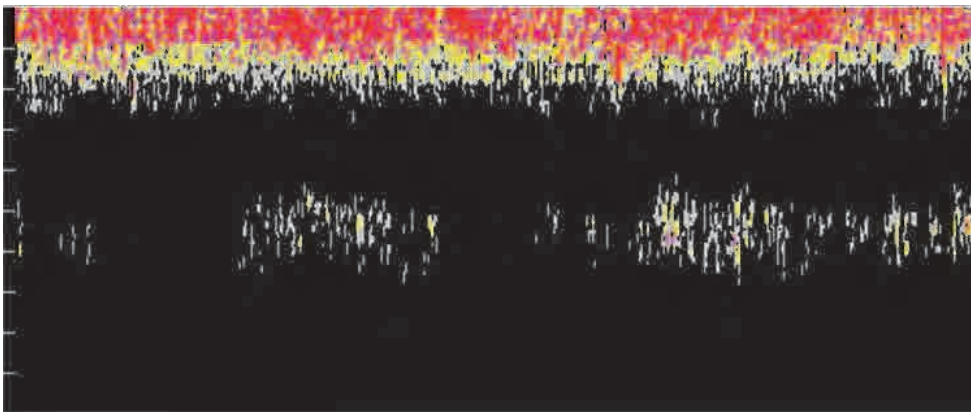
図 2.3.11 超音波探傷調査結果：デッキプレート上面の腐食エコー

- 疲労亀裂の兆候はなかった。
- デッキプレート表面の腐食を示すエコーが観測された。
- 腐食代が厚くなるほど、エコー信号の密度が強くなるとみなすことが可能である。

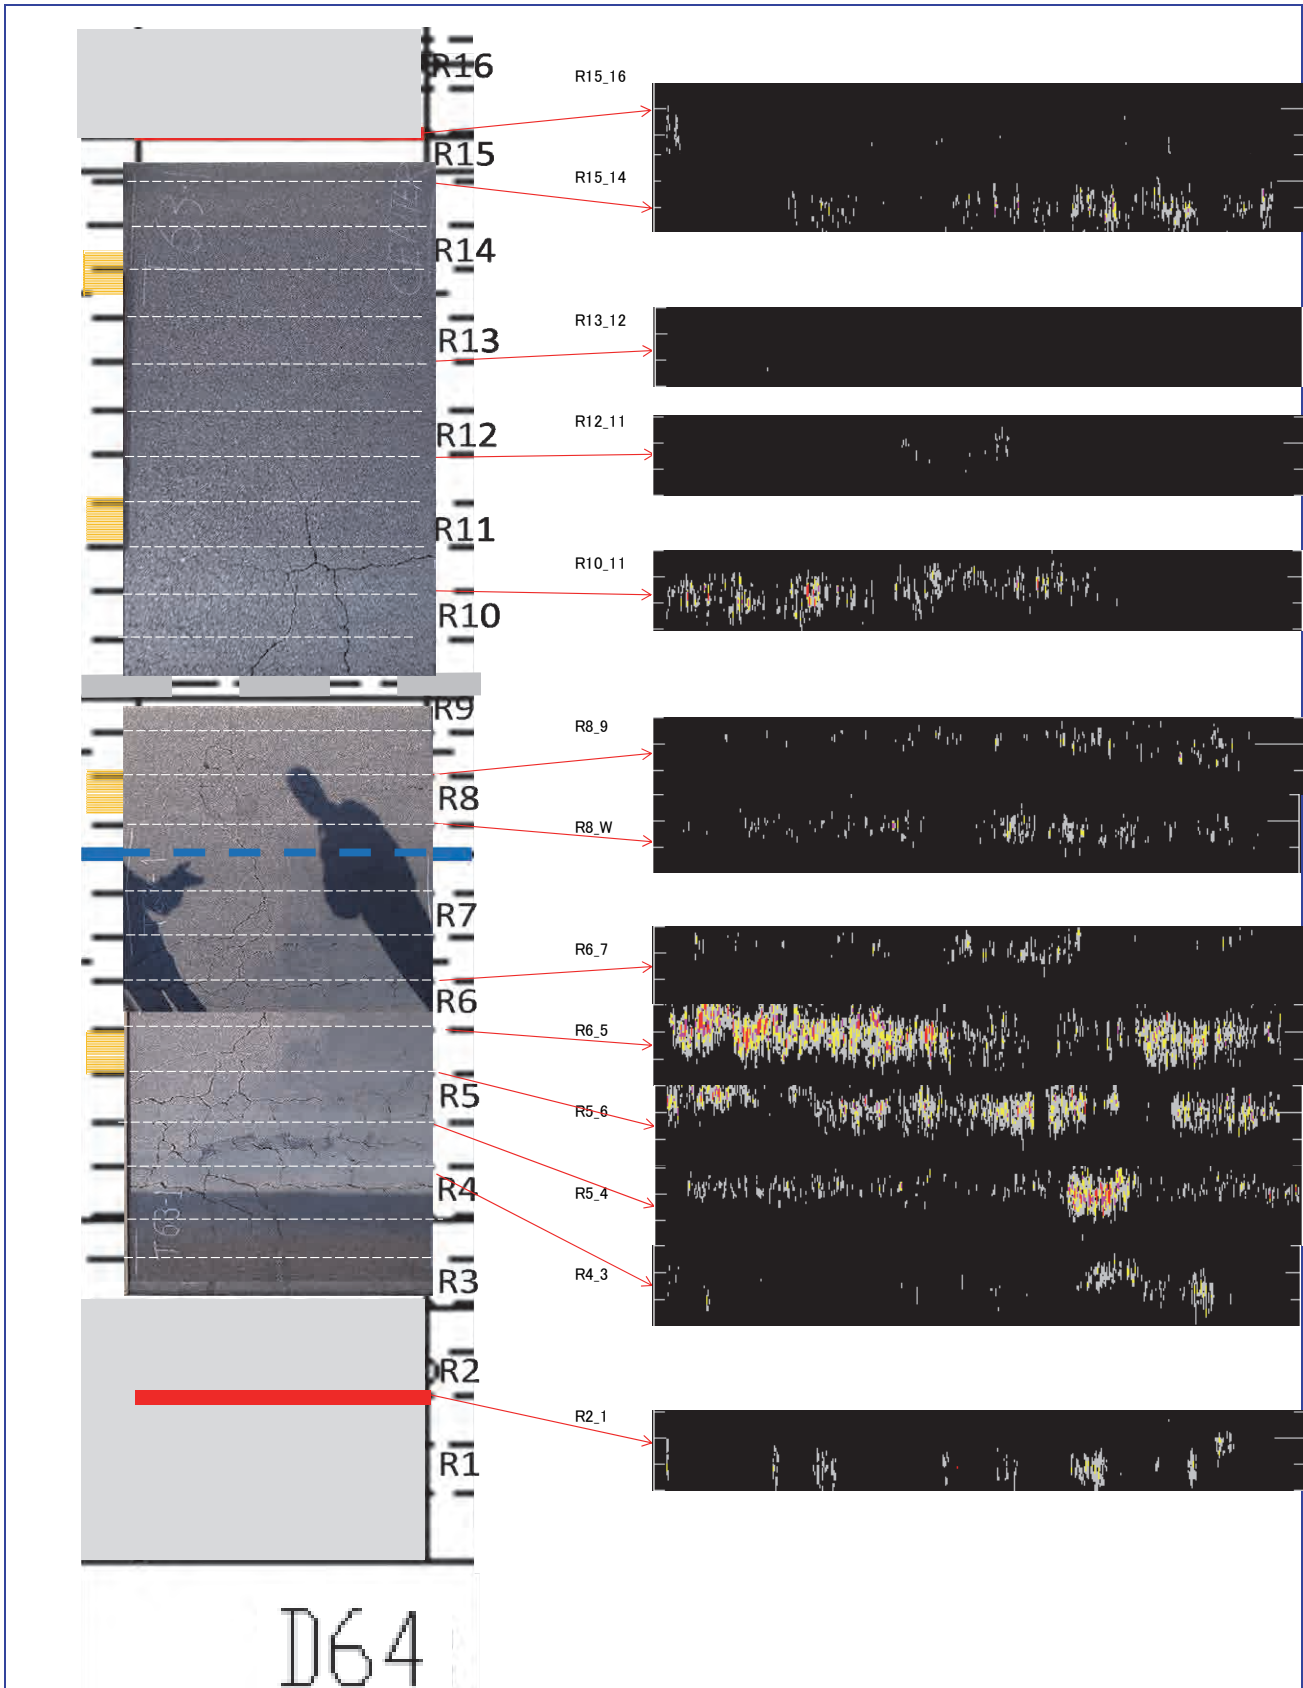
図 2.3.14 舗装亀裂位置と超音波探傷による腐食エコー (WTR63-1~WD64)

- 超音波探傷の利用により、鋼床版の U-rib に平行してデッキプレートの腐食分布を調査することができる。
- 調査箇所の幾つかの U-rib に平行して超音波探傷を適用することによって、図 2.3.14、図 2.3.15 に示すようにデッキプレート上面の 2 次元腐食分布が得られる。
