Appendix 2 磁粉探傷法による調査データ

スエズ運河橋点検写真 D/B

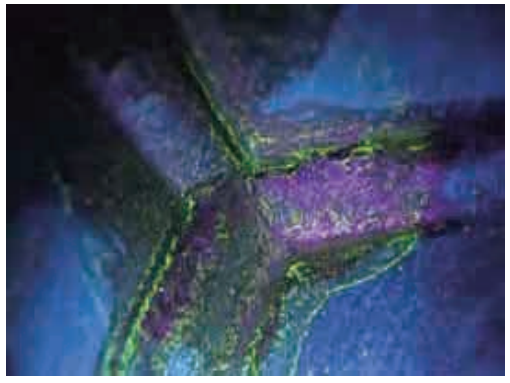
<p style="text-align: right;">739</p>	MT. 写真

No 1	点検日 2011/12/06
接合部名 Uリブ, 横リブ交差位置の3溶接線交差部	MT. 結果
塗膜割れ	疲労き裂の可能性
位置 L1(1):WT20-1W,R6S(5)	コメント 溶接の表面われ
位置図

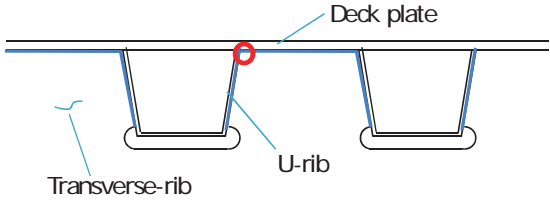
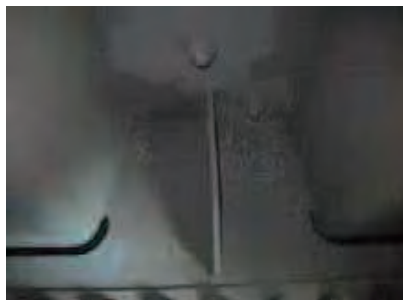
<p style="text-align: center;">794</p>
スケッチ

No 5	点検日 2011/12/06
接合部名 Uリブ, 横リブ交差位置の3溶接線交差部	MT. 結果 No crack
塗膜割れ 表層の溶接割れ(溶接棒の濡れ)	疲労き裂の可能性 小
位置 L1 (5) : D20E R5(6)	コメント 溶接割れと思われる
位置図

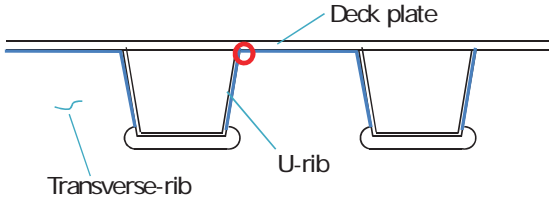
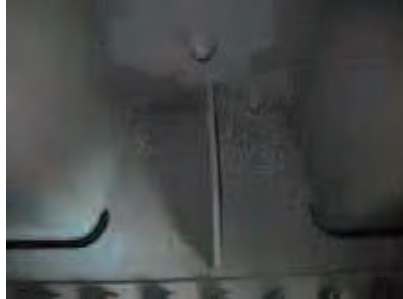
<p style="text-align: right;">794</p>
スケッチ

No 6	点検日 2011/12/06
接合部名 3溶接交差部	MT. 結果 No crack
塗膜割れ	疲労き裂の可能性 小
位置 L1 (6) : D20E VS	コメント
位置図

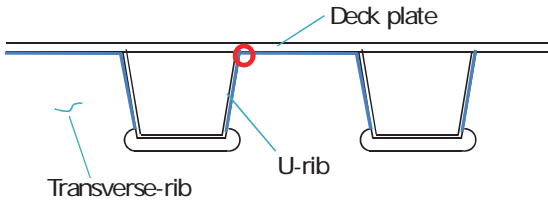
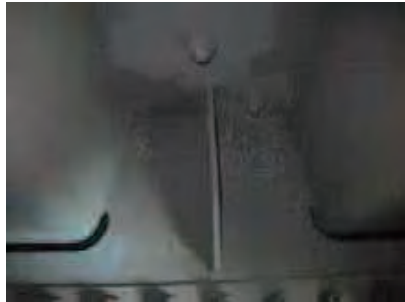
<p style="text-align: right;">800</p>
スケッチ

No 8	点検日 2011/12/06
接合部名 Uリブ, 横リブ交差位置の3溶接線交差部	MT. 結果 No crack
塗膜割れ あり	疲労き裂の可能性 小
位置 L1 (8) : D20E R6(5)	コメント 溶接割れと思われる
位置図

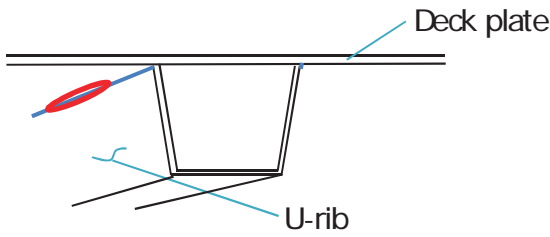
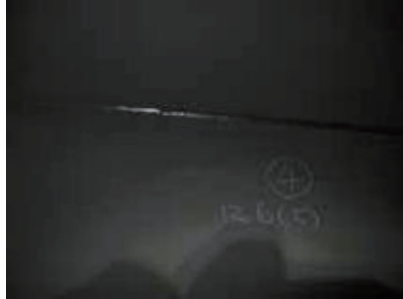
<p style="text-align: right;">806</p>
スケッチ

No 4	点検日 2011/12/06
接合部名 Uリブ, デッキ間溶接	MT. 結果
塗膜割れ	疲労き裂の可能性 小
位置 L1 (4) : D20(2) R6(5)	コメント 溶接割れ
位置図

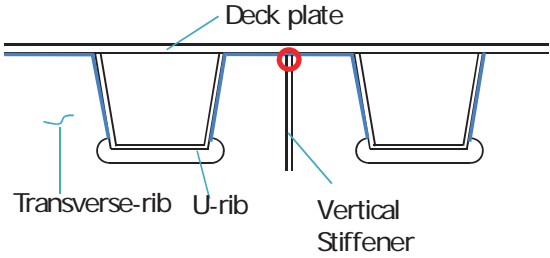
スケッチ

No 2	点検日 2011/12/06
接合部名 Uリブ, 横リブ交差位置の3溶接線交差部	MT. 結果
塗膜割れ あり	疲労き裂の可能性 小
位置 L1 (2) :	コメント 溶接割れと思われる. 原因不明
位置図

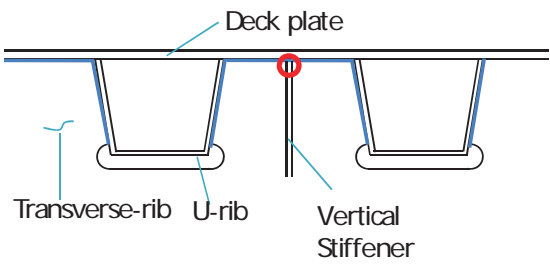
<p>スケッチ</p>

No 3	点検日 2011/12/06
接合部名	MT. 結果
塗膜割れ	疲労き裂の可能性
位置 L1(3):	コメント
<p>位置図</p>

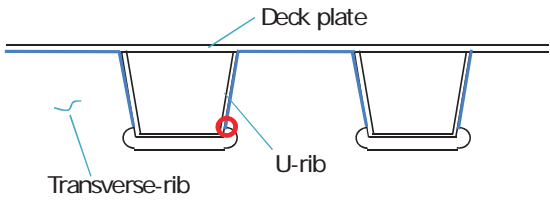
スケッチ

No 7	点検日 2011/12/06
接合部名	MT. 結果 No crack
塗膜割れ	疲労き裂の可能性
位置 L1(7):	コメント
位置図

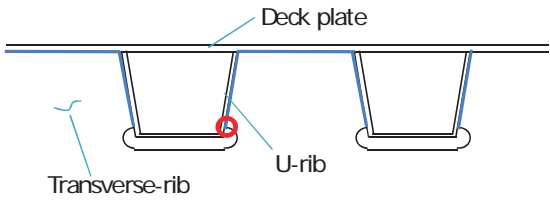
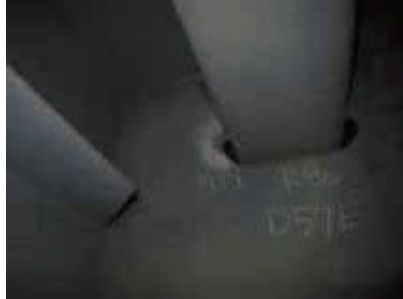
<p>スケッチ</p>

No 9	点検日 2011/12/07
接合部名	MT. 結果 No crack
塗膜割れ	疲労き裂の可能性
位置 L2,S2(1):W D57E R8S_w	コメント
<p>位置図</p>

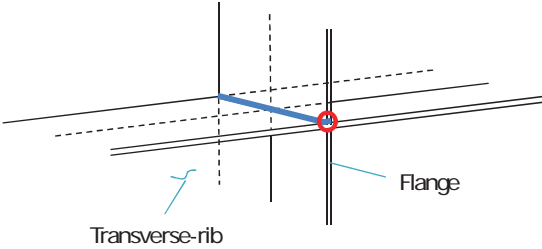
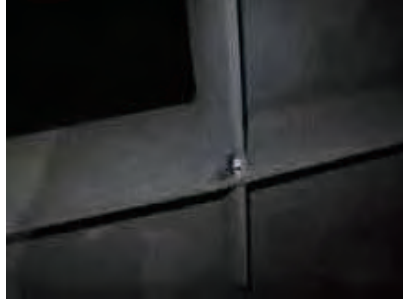
スケッチ

No 10	点検日 2011/12/07
接合部名	MT. 結果
塗膜割れ	疲労き裂の可能性
位置 L2,S2(2):W T57-2	コメント
位置図

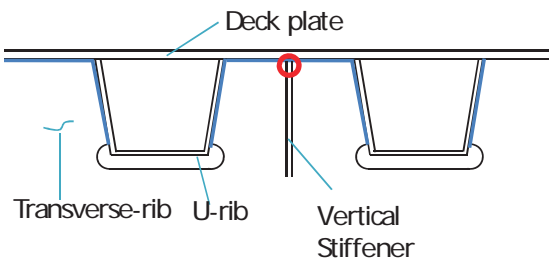
スケッチ

No 11	点検日 2011/12/07
接合部名	MT. 結果 No crack
塗膜割れ	疲労き裂の可能性
位置 L2,S2(3):W 57E R8S-Web	コメント
位置図

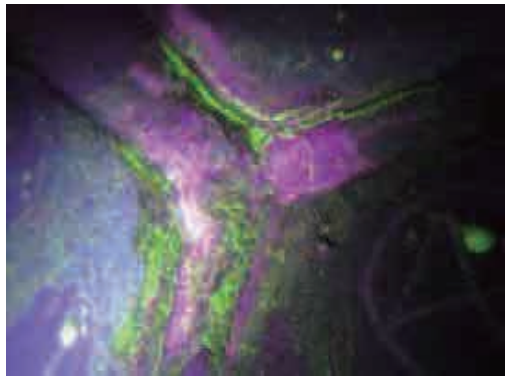
塗膜除去後
塗膜除去前	MT. 写真

No 12	点検日 2011/12/07
接合部名 Uリブ, 横リブ交差位置の3溶接線交差部	MT. 結果 No crack
塗膜割れ	疲労き裂の可能性
位置 L2,S2(4):W 58W R6S_5	コメント
位置図

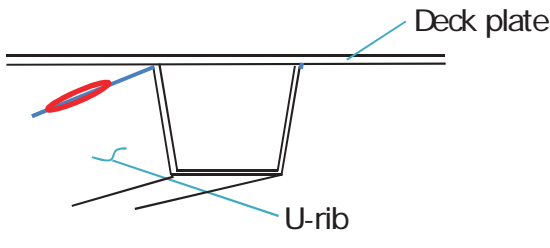
スケッチ

No 13	点検日 2011/12/07
接合部名 Uリブ, デッキ間溶接	MT. 結果 No crack
塗膜割れ	疲労き裂の可能性
位置 L2,S2(5):W57(3) R5_4	コメント
位置図

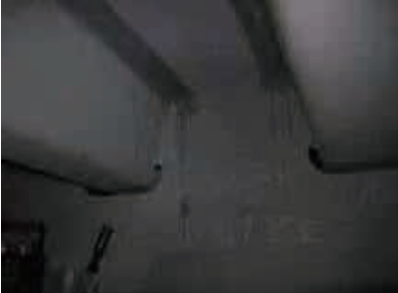
スケッチ

No 14	点検日 2011/12/07
接合部名	MT. 結果 No crack
塗膜割れ	疲労き裂の可能性
位置 L2,S2(6):W T57-2E R5S_6	コメント
位置図

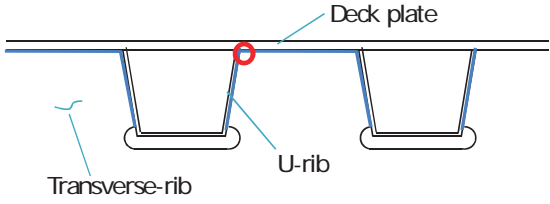
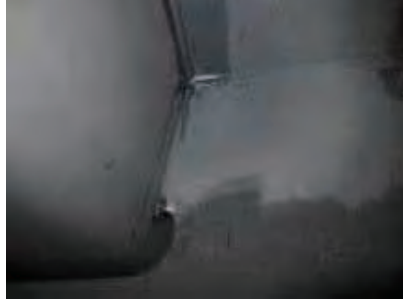
スケッチ

No 15	点検日 2011/12/07
接合部名 Uリブ, 横リブ交差位置の3溶接線交差部	MT. 結果 No crack
塗膜割れ	疲労き裂の可能性
位置 L3(1):W 61E R5S_6	コメント
位置図

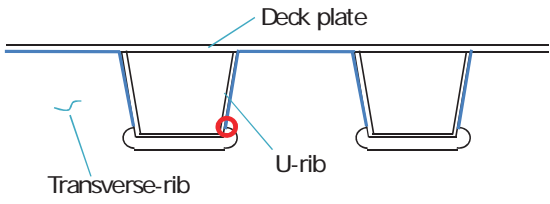
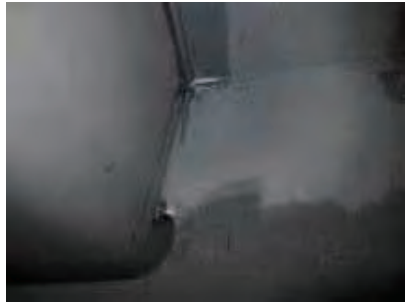
スケッチ

No 16	点検日 2011/12/07
接合部名	MT. 結果 No crack
塗膜割れ	疲労き裂の可能性
位置 L3(2):W 61E R5S_6	コメント
位置図

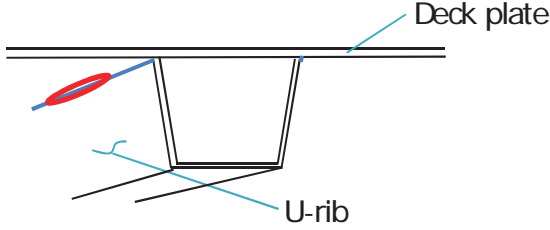
スケッチ

No 17	点検日 2011/12/07
接合部名 Uリブ, デッキ間溶接	MT. 結果 No crack
塗膜割れ	疲労き裂の可能性
位置 L3(3):W61(1) R5S_6	コメント
位置図

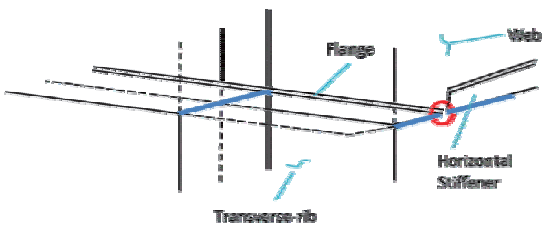
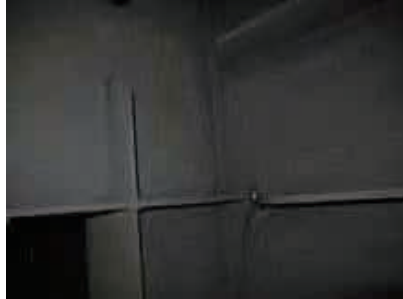
スケッチ

No 25	点検日 2011/12/07
接合部名	MT. 結果 No crack
塗膜割れ	疲労き裂の可能性
位置 L4(1):W 62(3) WebS	コメント
位置図

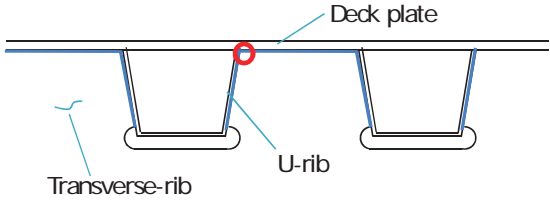
スケッチ

No 26	点検日 2011/12/07
接合部名 Uリブ, 横リブ交差位置の3溶接線交差部	MT. 結果 No crack
塗膜割れ	疲労き裂の可能性
位置 L4(2):W D64W R9S_8	コメント
位置図

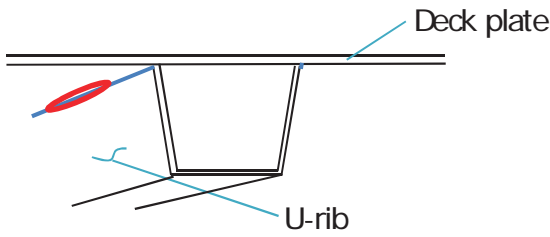
スケッチ

No 27	点検日 2011/12/07
接合部名 Uリブ, デッキ間溶接	MT. 結果 No crack
塗膜割れ	疲労き裂の可能性
位置 L4(3):W 63(2) R9S_8	コメント
位置図

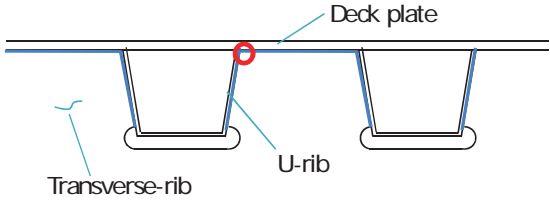
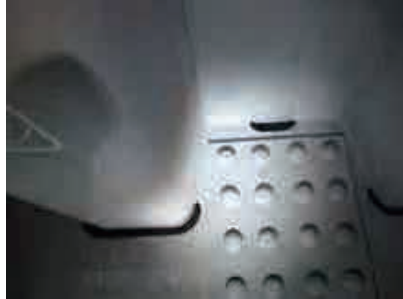
スケッチ

No 21	点検日 2011/12/06
接合部名 Uリブ, 横リブ交差位置の3溶接線交差部	MT. 結果 No crack
塗膜割れ	疲労き裂の可能性
位置 S1(1):W T29-2W R6N_7	コメント
位置図

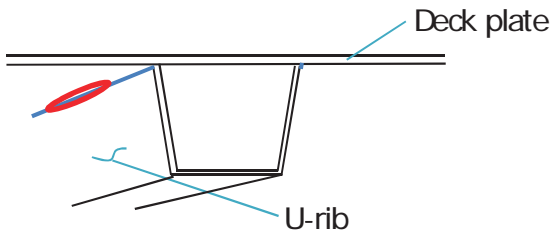
スケッチ

No 22	点検日 2011/12/06
接合部名 Uリブ, デッキ間溶接	MT. 結果 No crack
塗膜割れ	疲労き裂の可能性
位置 S1(2):W29(2) R6_5	コメント
位置図

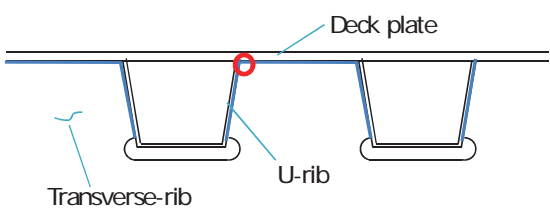
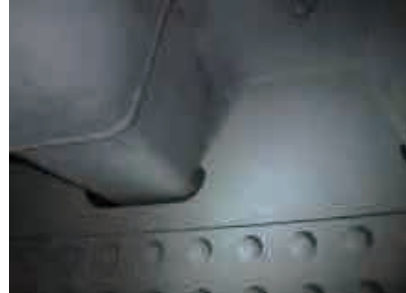
スケッチ

No 23	点検日 2011/12/06
接合部名 Uリブ, 横リブ交差位置の3溶接線交差部	MT. 結果 No crack
塗膜割れ	疲労き裂の可能性
位置 S1(3):W D30W R6N_5	コメント
位置図

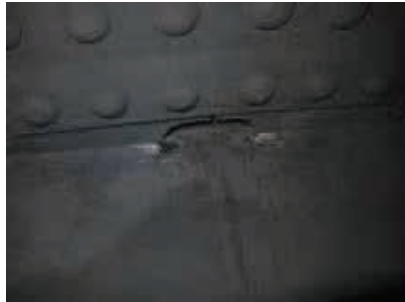
スケッチ

No 18	点検日 2011/12/07
接合部名	MT. 結果 No crack
塗膜割れ	疲労き裂の可能性
位置 L3(4):W61(3) Web_S	コメント
位置図

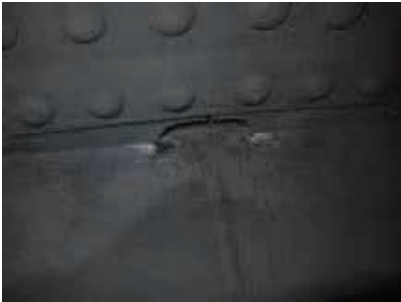
スケッチ

No 19	点検日 2011/12/07
接合部名	MT. 結果 No crack
塗膜割れ	疲労き裂の可能性
位置 L3(5):W61(3) Web_S	コメント
位置図

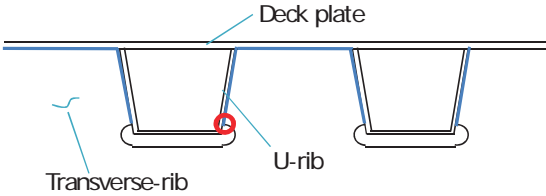
スケッチ

No 20	点検日 2011/12/07
接合部名	MT. 結果 No crack
塗膜割れ	疲労き裂の可能性
位置 L3(6):W T61-2W R8W_9	コメント
位置図
