フィリピン共和国  
地方都市水質改善計画  
フォローアップ調査・施工監理  
報告書

平成 23 年 9 月  
(2011 年)

独立行政法人国際協力機構  
(JICA)

日本テクノ株式会社

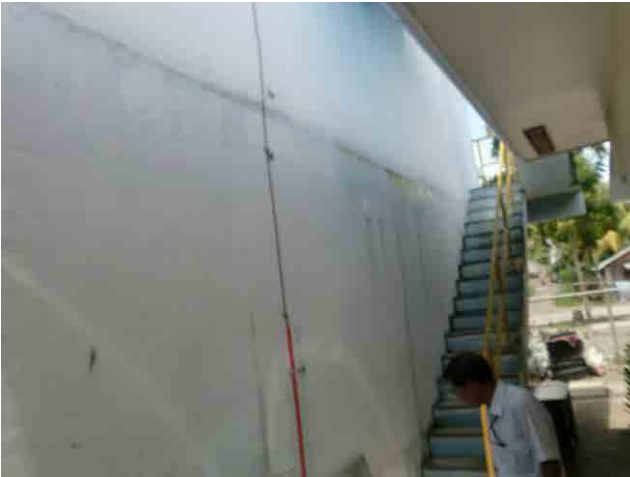
曝気塔：コンクリート打継部より漏水がみられる。

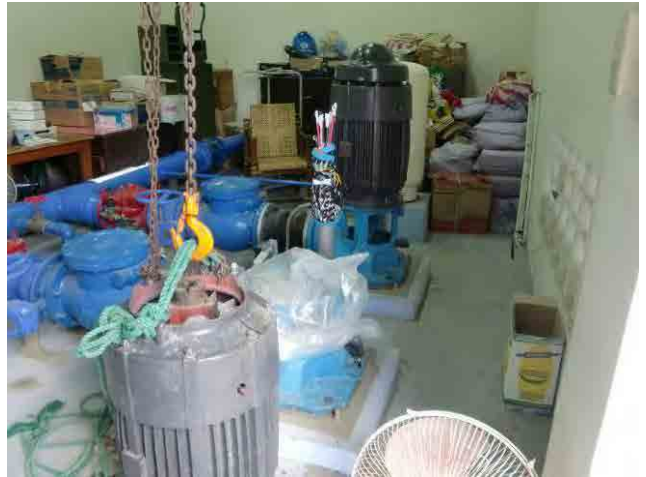
配水ポンプ：故障により稼働しないポンプ。No.1 ポンプはシャフトが折れており動かない。また No.2 ポンプは電流が定格値を超えてしまい、ヒューズが飛んでしまう。モーターには問題が見られないため、ポンプ部に問題があると考えられる。

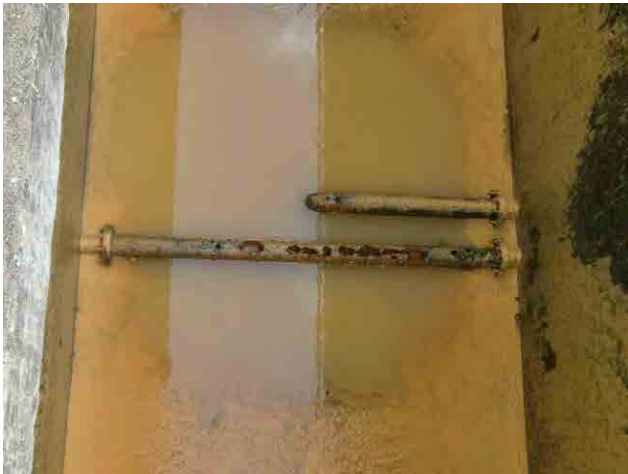
沈殿池汚泥引抜管：腐蝕により穴があいているになった配管。

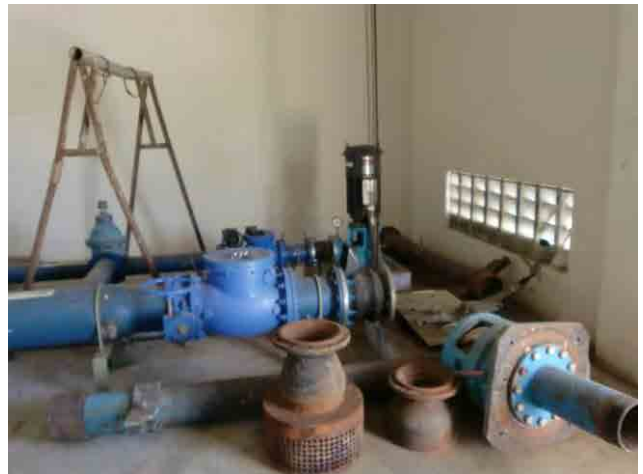
逆洗ポンプ：2009年10月頃に故障したため、ポンプを取り外した。

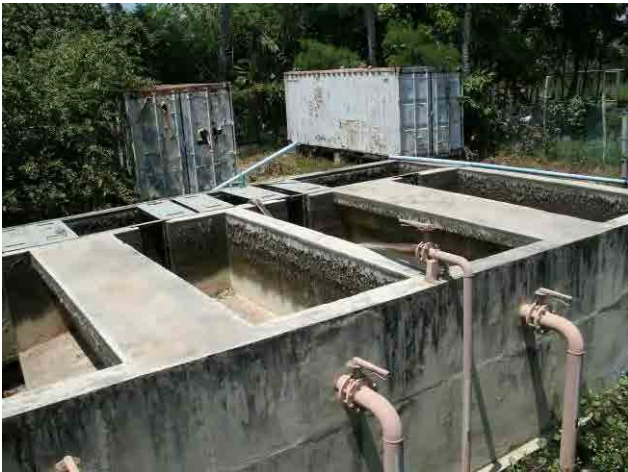
汚泥乾燥床：竣工後、砂利・砂を充填した状態で使用していたが、5回程使用した後、目詰まりが生じたため取り除いた。

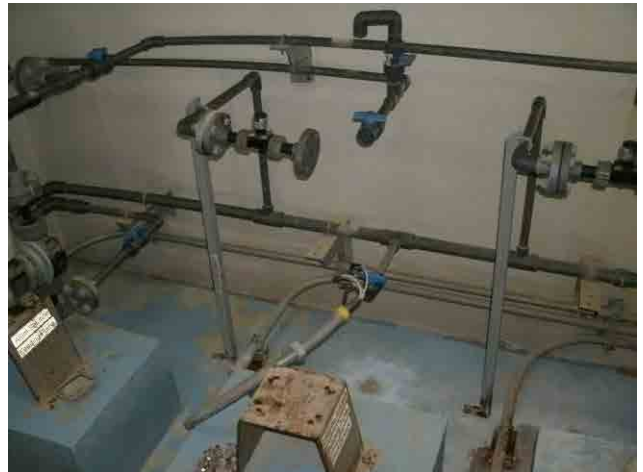
後塩素注入ポンプ：故障により取り除かれている。

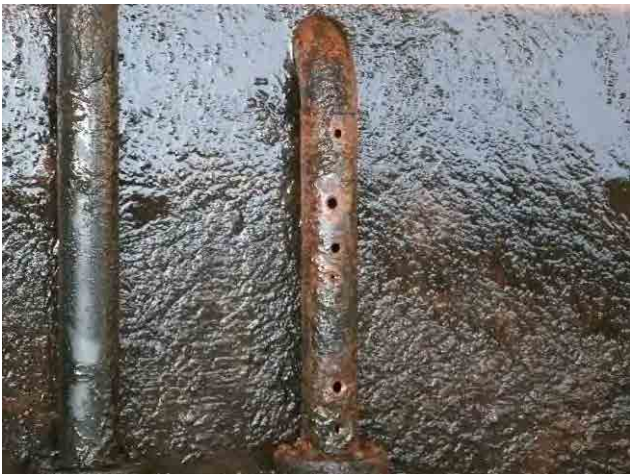
沈殿池：腐蝕により汚泥引抜管に穴が開いている。

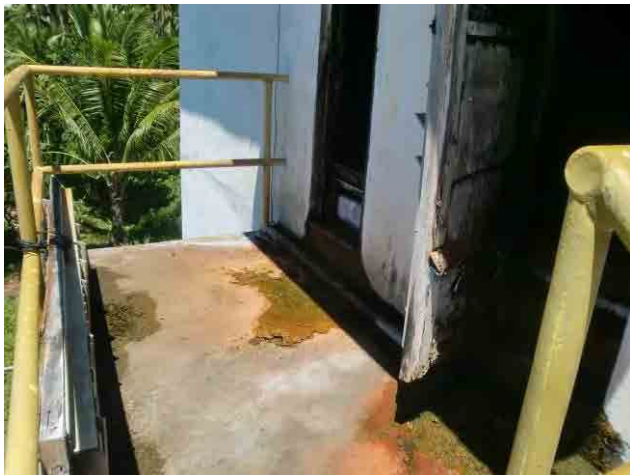
曝気塔：入口扉の老朽化が進行している。片方は扉が既に外されている。

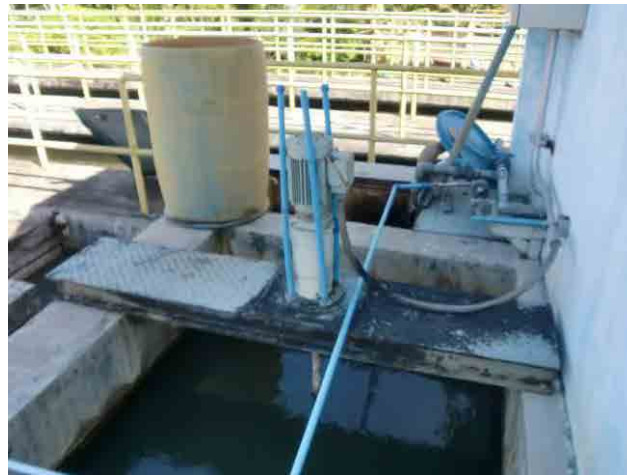
急速攪拌機：現在故障している。雨が当たらないようにポールを立ててカバーをしていた。一度分解してグリースを塗るなどしてメンテナンスをしていた。

急速攪拌機が現在故障しているため取り替える。

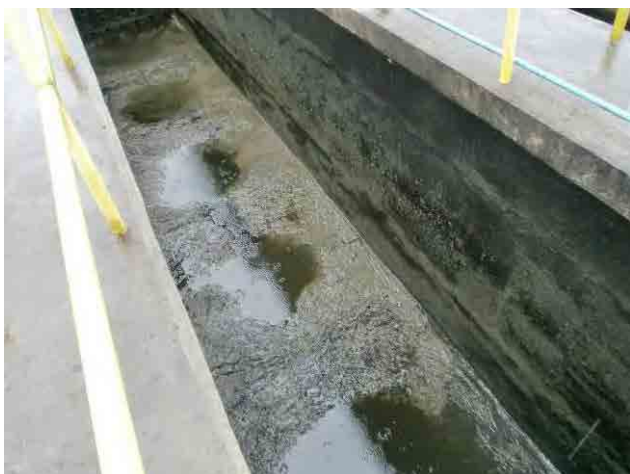
沈殿池：堆積汚泥については、運転開始後 3 回程しか除去していない。そのため、汚泥がかなり蓄積している。

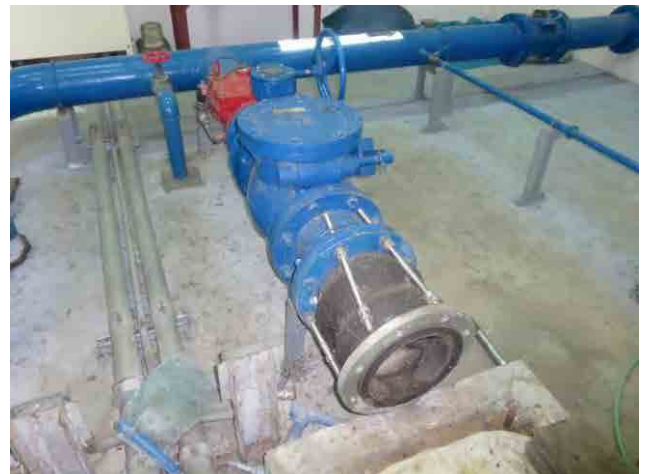
送水ポンプ：No.2送水ポンプについては故障により取り外している。

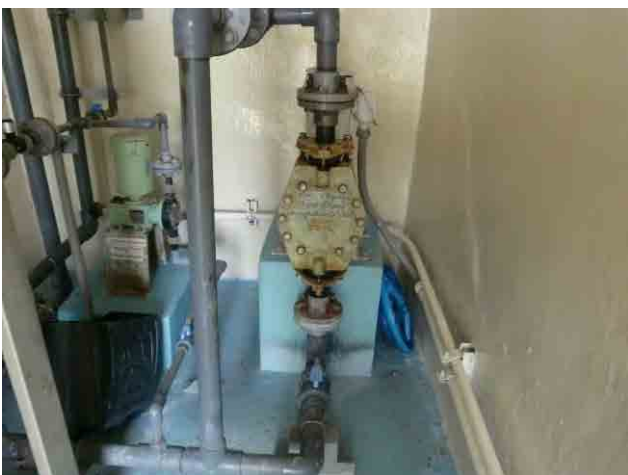
中間塩素注入ポンプ：しばしば故障により停止するものの、分解して修理をしているので、何とか使用できている。

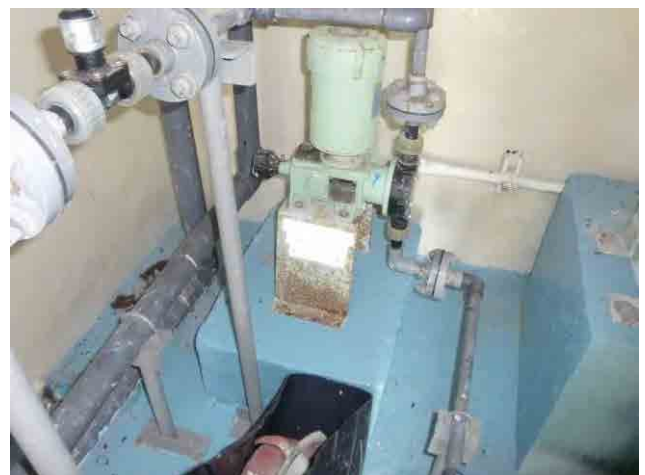
後塩素注入ポンプ：電源を入れても動かず故障している。

後塩素注入設備は注入ポンプが故障しており機能していないため交換する。

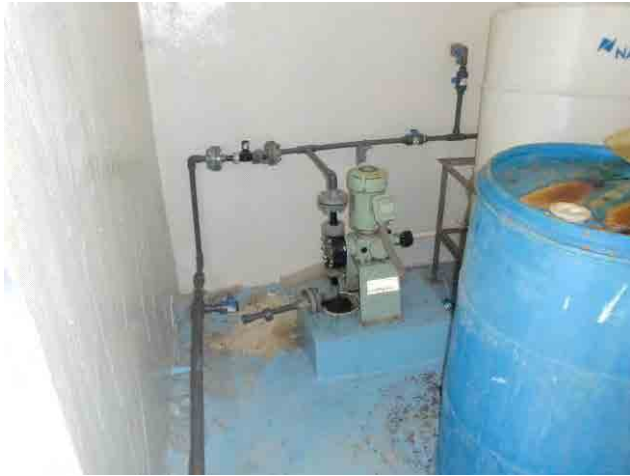
凝集剤注入ポンプ：故障により使用していない。

既存の凝集剤注入設備は、溶解槽で攪拌溶解した凝集剤を、定量ダイアフラムポンプにて着水井に注入する方式である。現状では、注入ポンプのオイル漏れにより使用していないため、同じ仕様のポンプと交換する。また併せてポンプ廻り配管についても交換する。

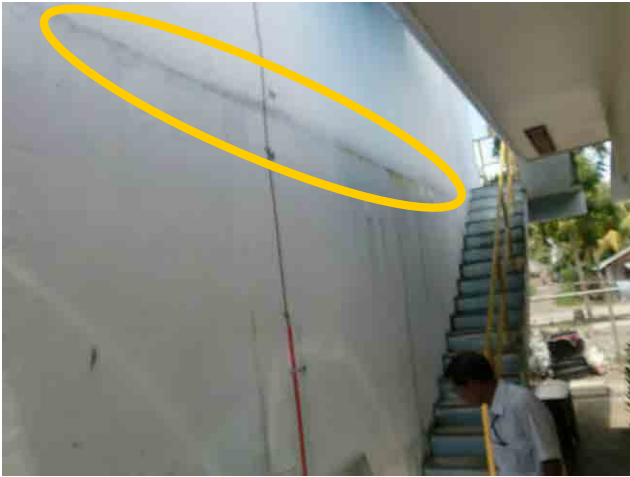
曝気塔：コンクリート打継部より漏水がみられる。

曝気処理に関しては、水中溶存酸素濃度、塔内の酸素濃度ともに問題ないと考えられる。しかしながら、曝気塔のコンクリート打ち継目から漏水がみられるため、これを修繕する。施工方法としては、漏水箇所を内壁からはつって、防水モルタルで補修し、防水ペイントを塗布、外壁は塗装仕上げをする。

漏水部補修： はつり補修、内部防水モルタル、外部塗装 1式

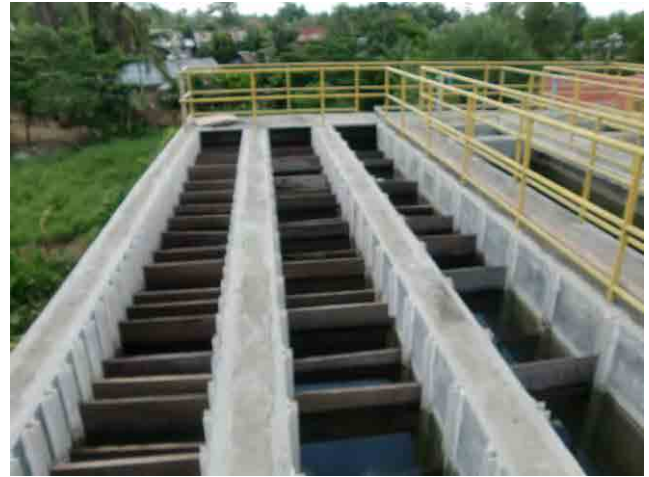
上下流式ブロック形成池：う流板の調整が必要。

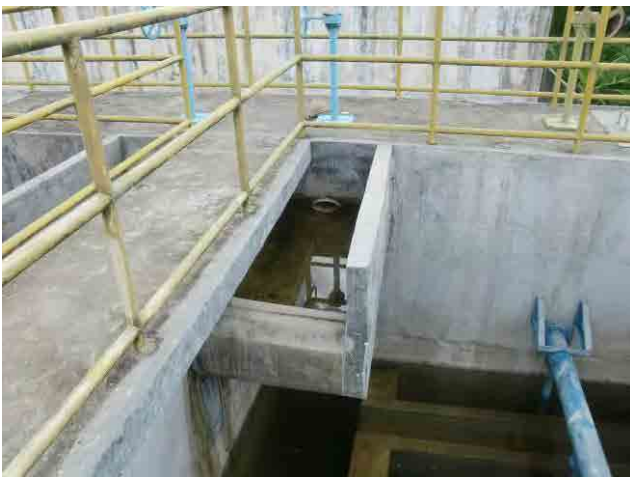
ろ過池：ろ過池に流入してくる微小ブロックの破壊を防ぐため、流入構造の改良が必要。

ろ過池の機能については、ろ過砂の状況は問題なく、ろ過速度も 136m/d で基準値 120～150m/d の範囲内である。しかし、既存の施設では、ろ過池の流入部で処理水が高位置から落下して流入しており、フロックの破壊がみられる。これを防ぐため、流入部に管を設置し、配管を伝ってろ過池内に流入する構造に改良する。

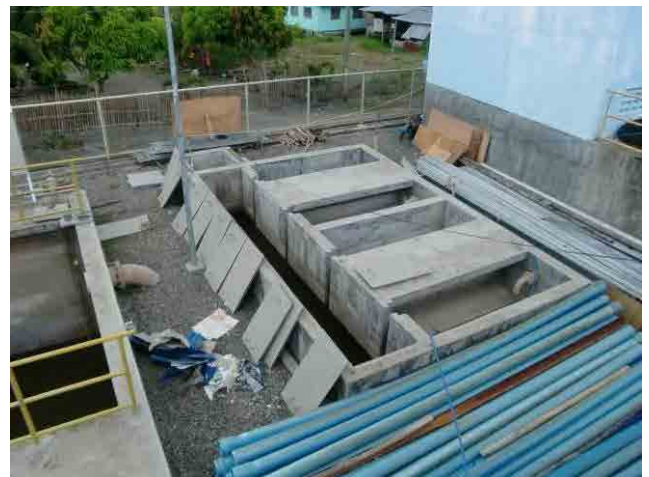
汚泥乾燥床：比国排水基準の変更に伴い、汚泥乾燥床としての機能を持たせるため、砂利等を充填する。

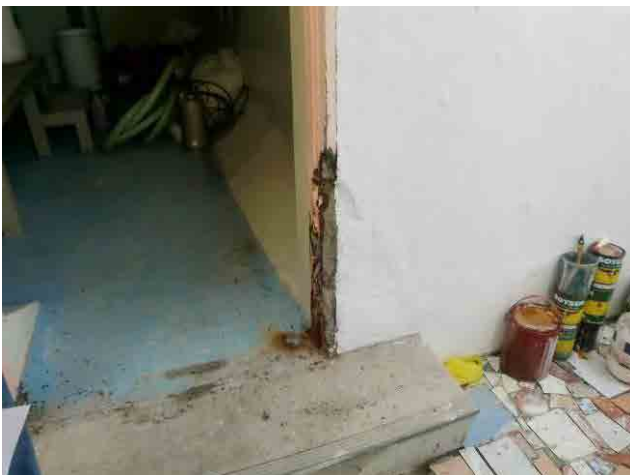
塩素注入室扉：設置後、適切に維持管理がなされていないため、腐蝕により劣化している。

また、塩素注入室の扉が腐食しているため交換する。

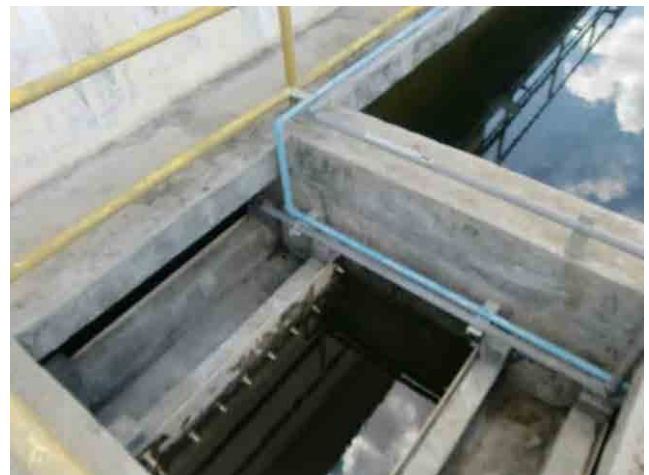
中間塩素注入配管：塩素が均等に注入できないため、改良が必要。

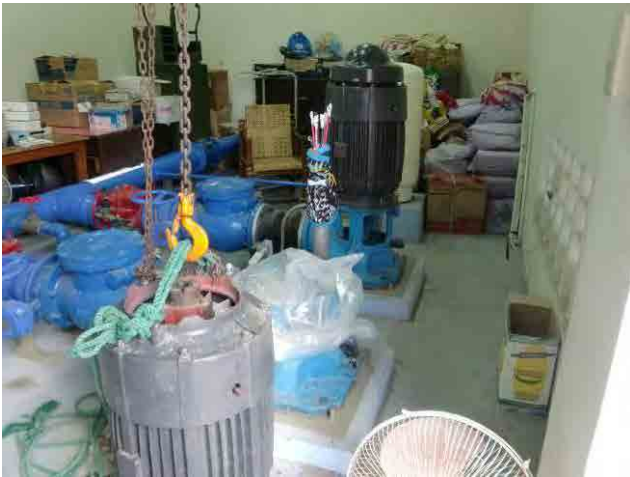
配水ポンプ：故障により稼動しないポンプ。No.1 ポンプはシャフトが折れており動かない。また No.2 ポンプは電流が定格値を超えてしまい、ヒューズが飛んでしまう。モーターには問題が見られないため、ポンプ部に問題があると考えられる。

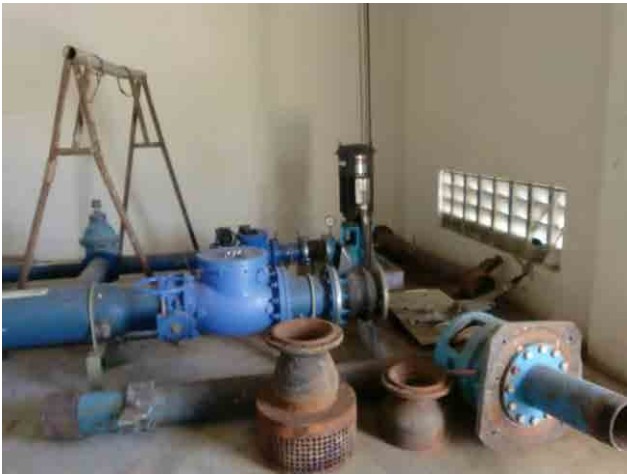
逆洗ポンプ：2009年10月頃に故障したため、ポンプを取り外した。

逆洗設備では、逆洗ポンプが故障し取り外されており、現在表洗ポンプが逆洗/表洗兼用ポンプとして使用されているが、逆洗洗浄能力が低く、洗浄不足によりろ過砂の閉塞する時間が早くなっている。このため、正常の洗浄能力に回復するべく逆洗ポンプを交換する。またポンプは耐塩水仕様のものとする。

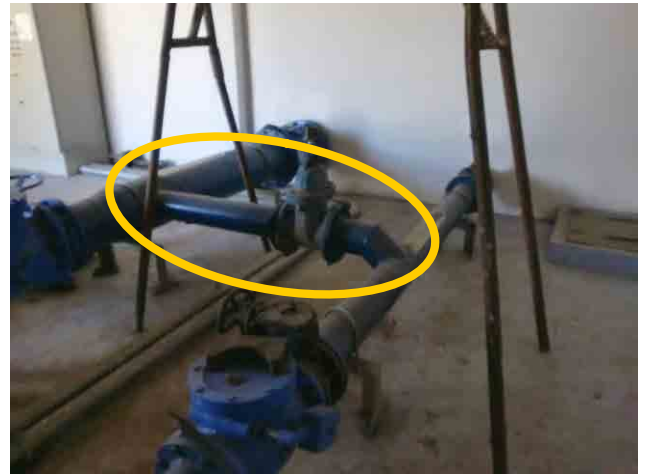
表洗管と逆洗管のバイパス：逆洗ポンプ故障により独自でバイパス管を繋いで応急処置を行った。

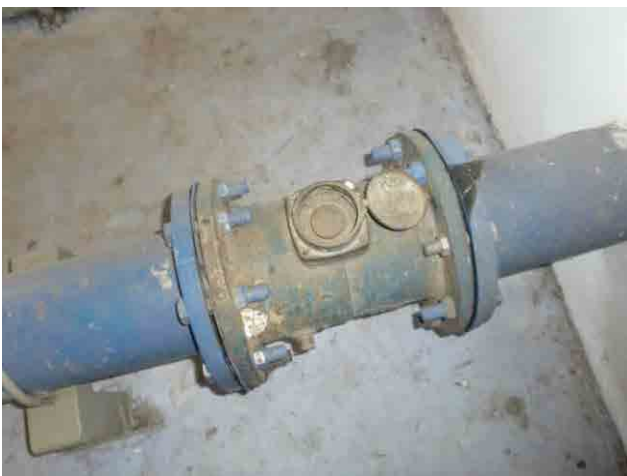
表洗管用流量計：メーター部分がなくなっている。

表洗設備では、表洗管が腐食しているため、表洗管を耐食性の高い材質の配管に交換する。また表洗ポンプの流量計が故障しており、これを交換する。

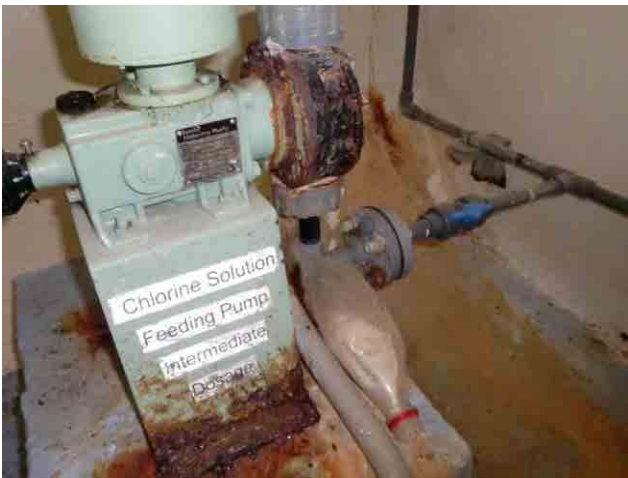
前・中間塩素注入ポンプ：ダイヤフラムより液漏れしている。

中間塩素注入設備は現在稼働しているが注入ポンプのダイヤフラムから液漏れがみられるため、同じ仕様のポンプと交換する。また、各越流トラフへの塩素注入が均等に行えていないことから、配管を改良し注入点にコックを設置する。

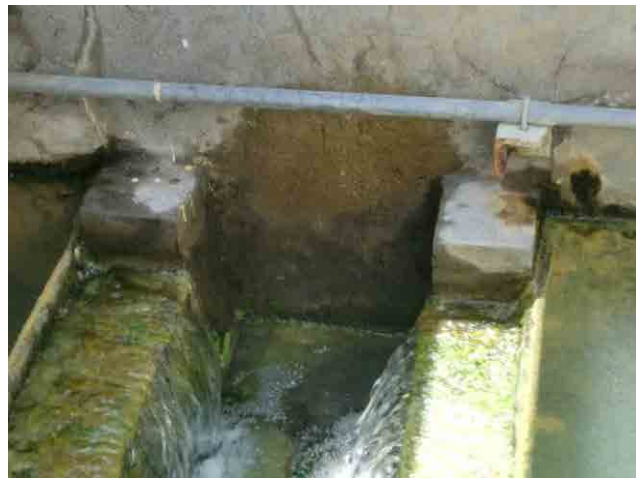
中間塩素注入配管：塩素が均等に注入できないため改良が必要。

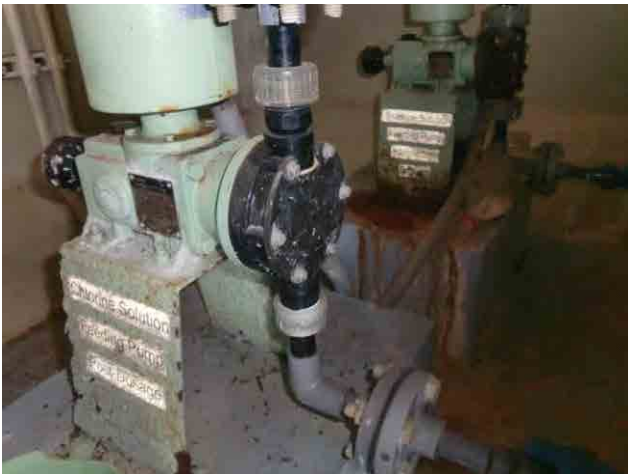
後塩素注入ポンプ：故障により使用できない。

後塩素注入設備は注入ポンプが故障しており機能していないため交換する。また、注入点を現在のろ過池集水槽から送水管への直接注入に変更してほしいとの要望が WD から出された。現在の水需要量では浄水池内での滞留時間が長時間となるため残留塩素が減少してしまう状況であることから、注入点を送水管へ変更する。

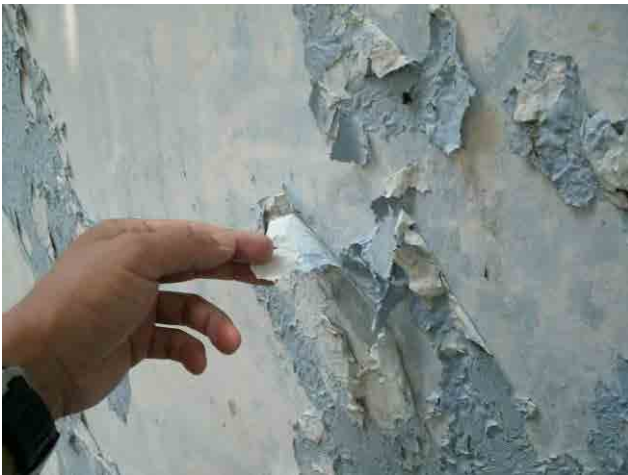
曝気塔：塗装が剥げてきているため、はつることをWDが要望している。

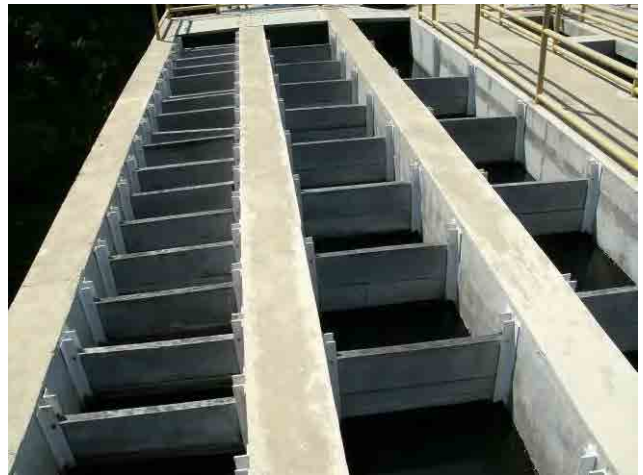
フロック形成池：阻流板の固定ネジが腐蝕により折れているものもあるため、板が落ちている箇所が見られる。

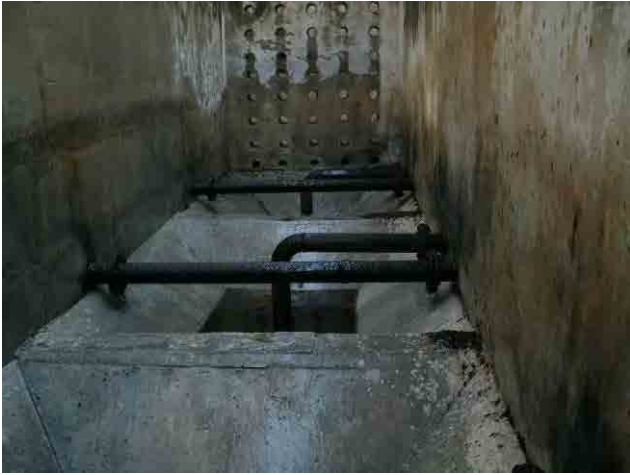
沈殿池：汚泥引抜管の塗装が剥げてきており、腐蝕が進行しているものがある。

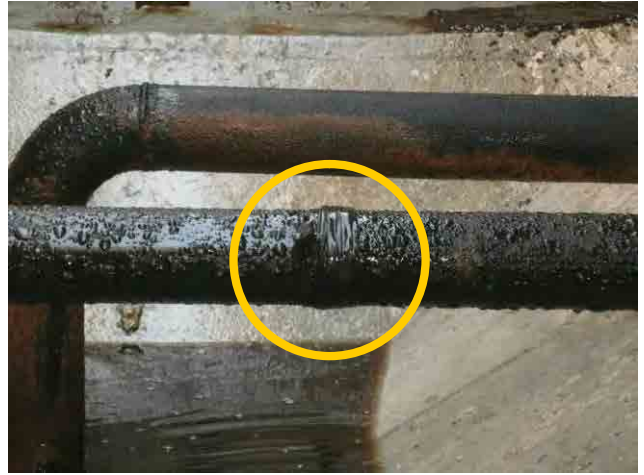
沈殿池：汚泥引抜管が腐蝕により穴が開いたため、ゴムシートで応急の修理を行っている。

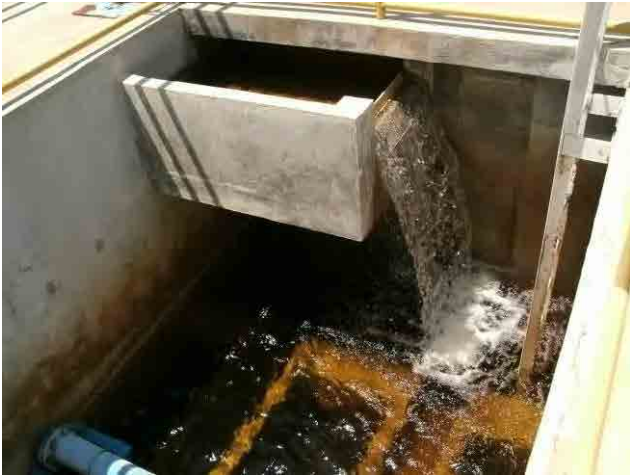
ろ過池：ろ過池に流入してくる微小フロックの破壊を防ぐため、流入構造の改良が必要。

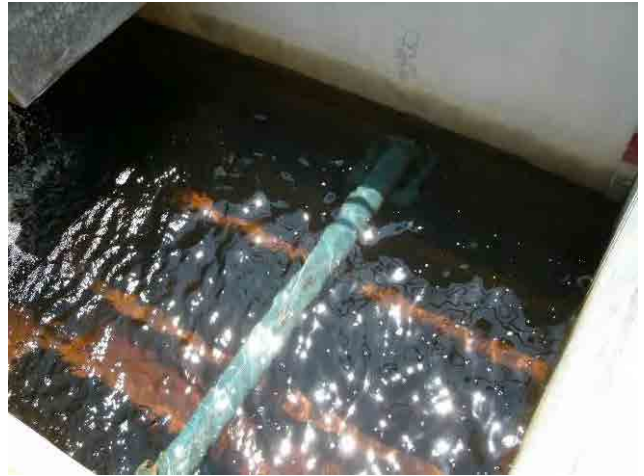
ろ過池：沈殿池では色度が除去できておらず、着色水となっている。

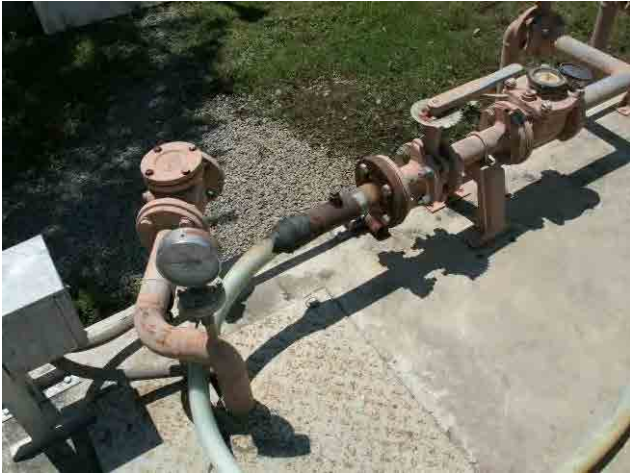
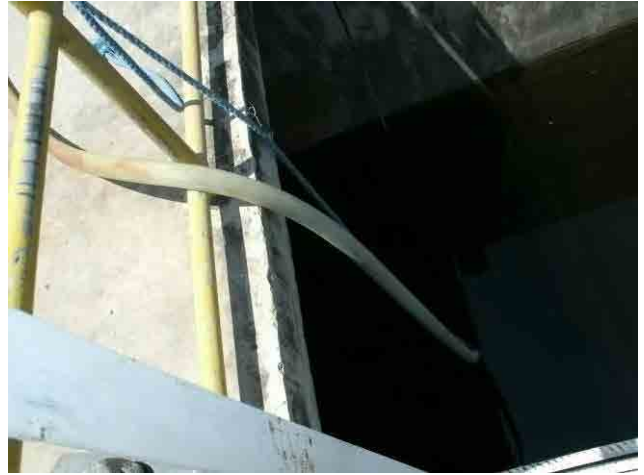
排水槽：当初設置の回収ポンプの故障により、WD 側で単相のポンプを購入し、既存配管と接続している。

排水槽：同左

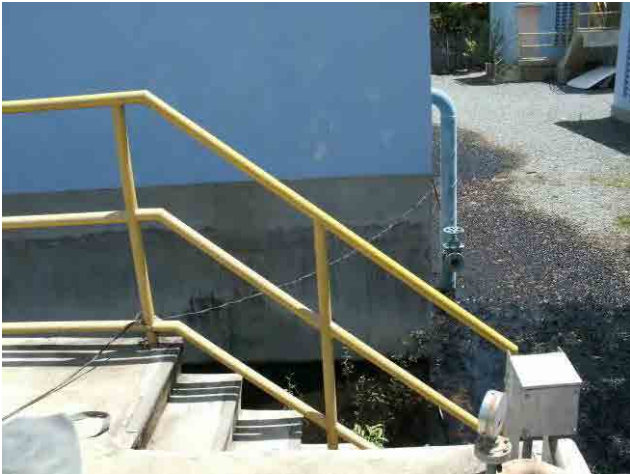
排水槽：故障した回収ポンプの代わりに購入したものは単相であるため、配水ポンプ室より延長コードにより単相電源を引き込んでいる。

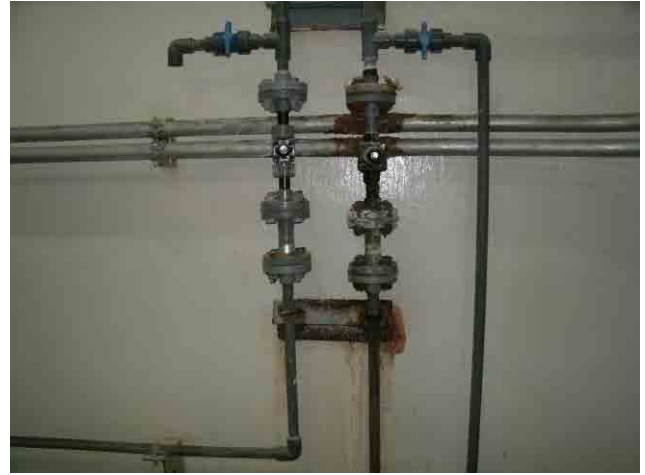
前・中間塩素注入管：一部配管が腐蝕により劣化している。

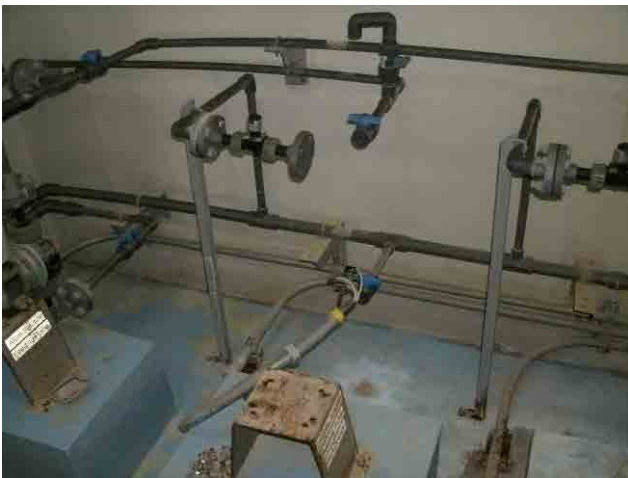
後塩素注入ポンプ：故障により取り除かれている。

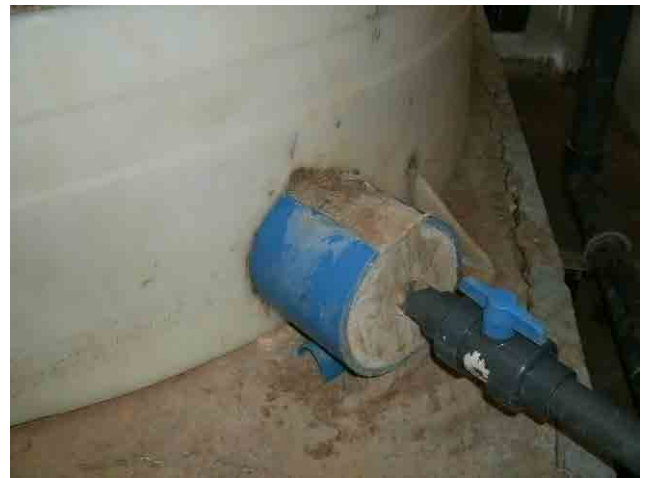
塩素タンク：配管接続部より塩素溶液の漏出が生じていたため、WD側で補修を行った。

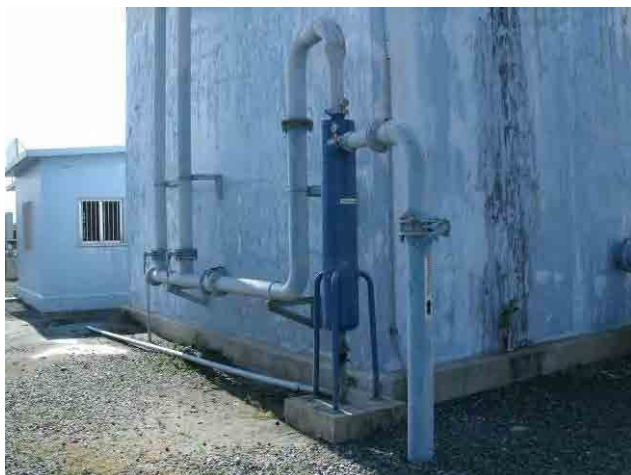
除砂器：井戸から砂が流出している。

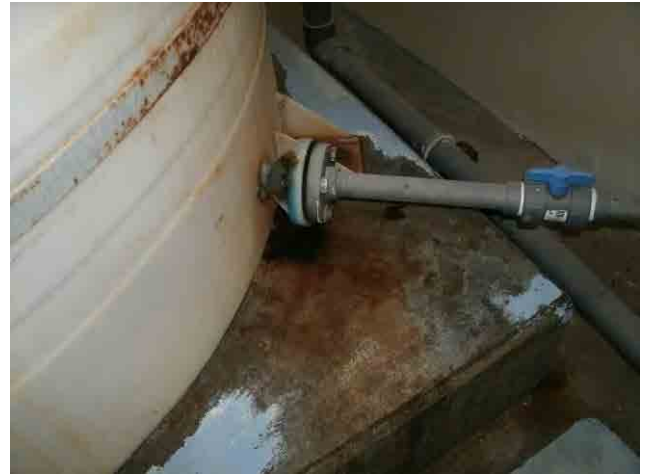
塩素タンク：配管接続部より塩素溶液が漏出している。

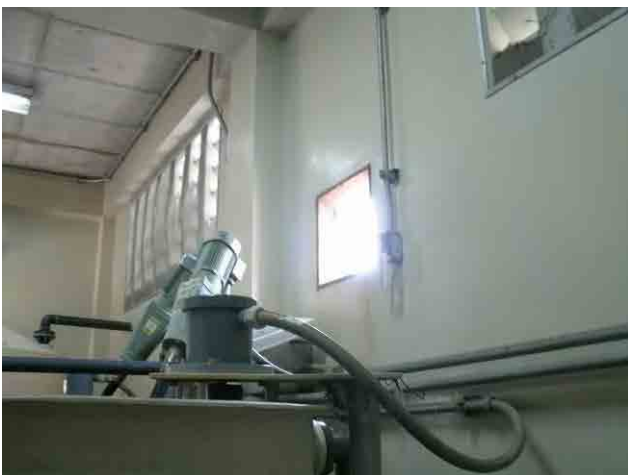
塩素室換気扇：故障により取り外されている。

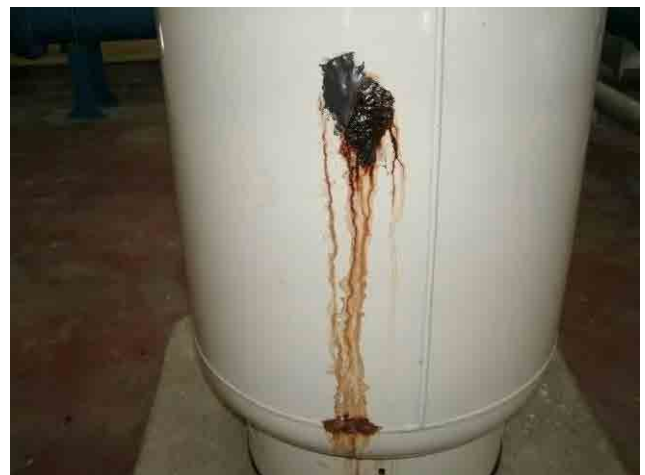
圧力タンク：腐蝕によるものか、外部に漏水跡があり、取り替えることが望ましい。

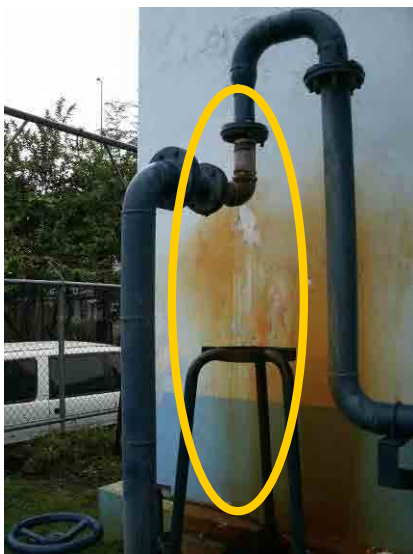
除砂器：2回交換したが、穴が開いたため取り外した。

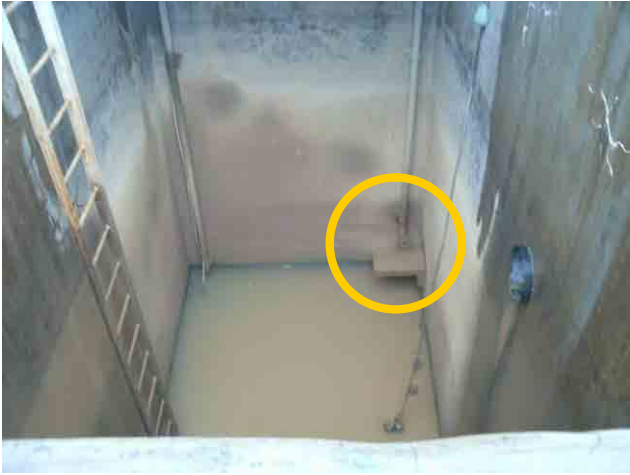
排水槽：回収ポンプは故障したため、撤去した。

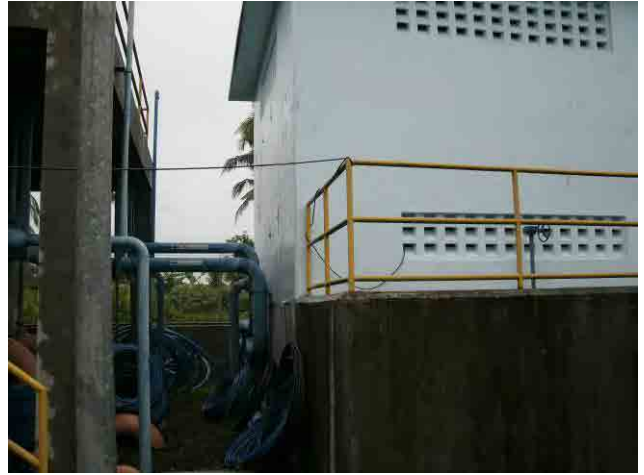
塩素注入ポンプ：単相電源であるため、ポンプ室より延長コードを伸ばして電源を確保している。
