HC No.	C-01	HC Name	Bongsong			Village	Ban Hair	
Coordination	District	Province	Longitude	Latitude	Elevation	調査日	要請内容	
	Pakse	Champasak	15° 8' 49.8"	105° 48' 10.3"	101m	2012/3/12	建替・新敷地	
施設の状況	面積	土地所有権	コメント				Staff House	
	約 50 m ²	村所有	既存施設は 1997 年以前建設で、非常に老朽化が著しい、ミーティングルーム兼用の 1 部屋、上の階はセキュリティ用ドミ。現在の敷地は毎年洪水に襲われている。候補地1は民地でHCを建てることを反対しており、新サイトとして認められない旨を伝えた。翌日村所有地の候補地2の提案をうけ調査を行った。				無	
	自然災害	UXO					Priority	
	—	OK					HC-A	II
電気	現状	コメント						
	有	低圧引き込みが可能。						
給水状況	現状	コメント						
	無	隣地に私有井戸(距離 70m)有。パクセーに近く、私設井戸が多いため、井戸を建設してもコミュニティでの管理は難しい。そのため HC 用の井戸を建設する。						
水源	Longitude	Latitude	Depth	水質コメント	井戸の必要性	備考		
			計画深さ 50m		要			
舗装路へのアクセス	簡易補修路	悪路	舟で渡河	浅い川の渡河	本調査の状況			所要時間
	3km	—	—	—	良好			0.05
保健サービス	受益人口	村数	外来患者数	入院患者数	出産数	病院へ搬送	スタッフ数	
	5,486 人	5 村	473 人/年	N/A 人/年	3 人/年	N/A 人/年	3 人	
機材	コメント							
	ベット以外何も無かった。聴診器も見つけることはできなかった。							
郡病院へのアクセス	舗装路	簡易補修路	悪路	舟で渡河	浅い川の渡河	雨期の影響		
	2km	3km	—km	—	—	—

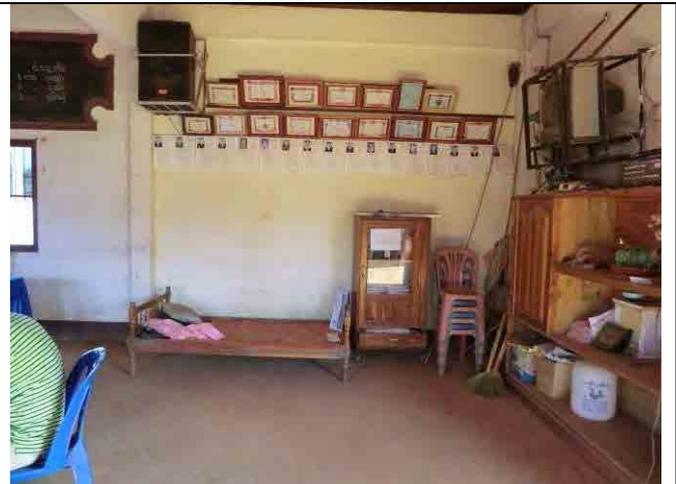
現 HC

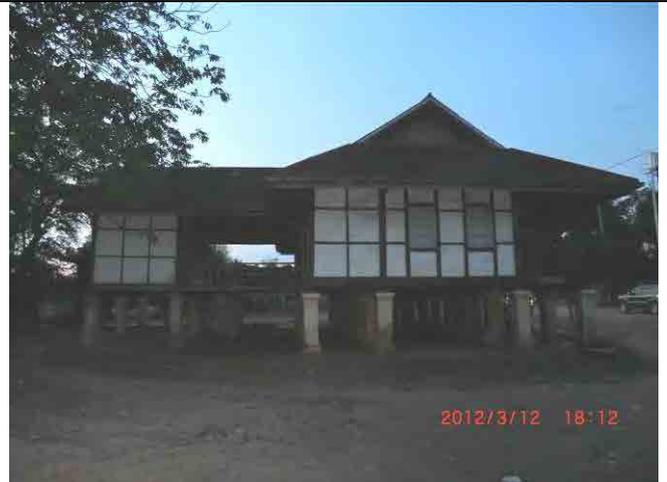
現 HC

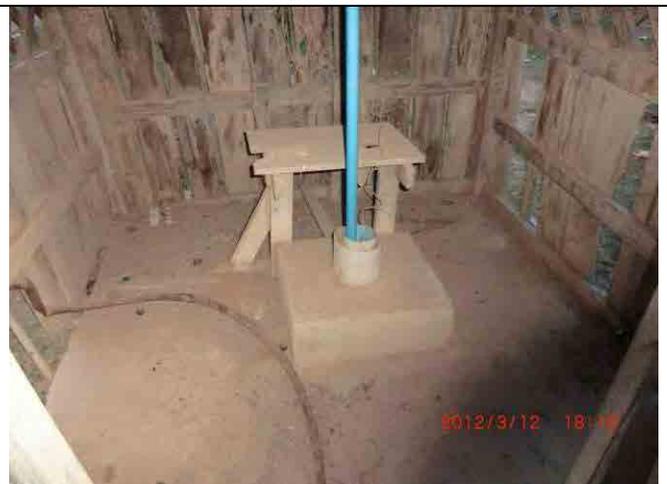
内部

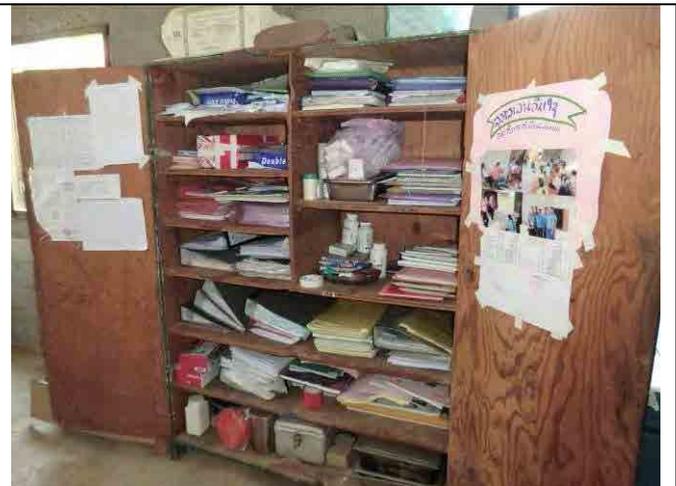
間借りしている現 HC

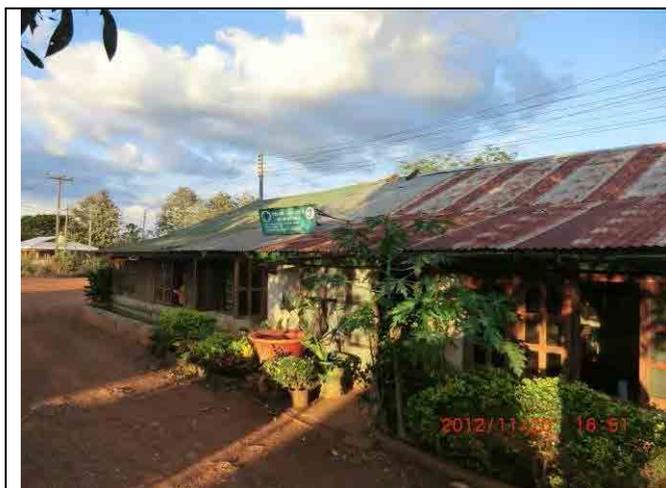
薬局

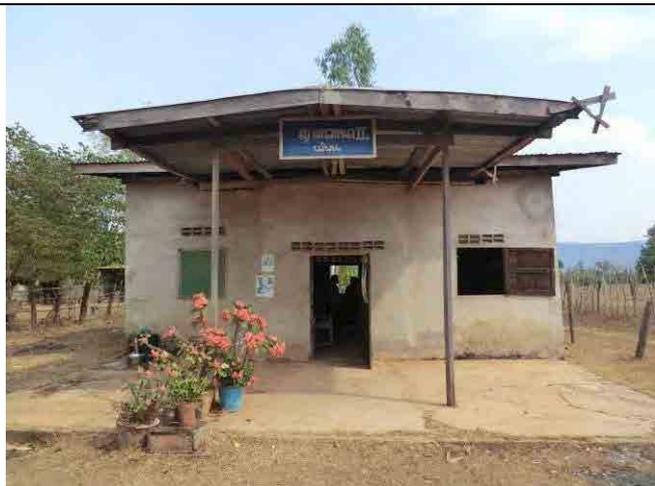
現 HC

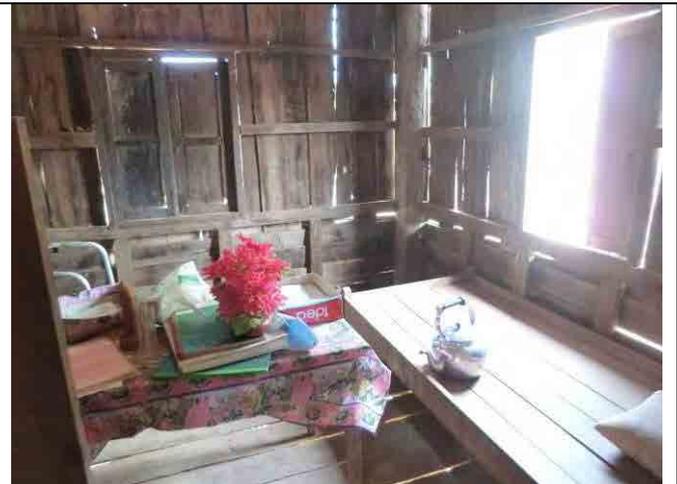
現 HC

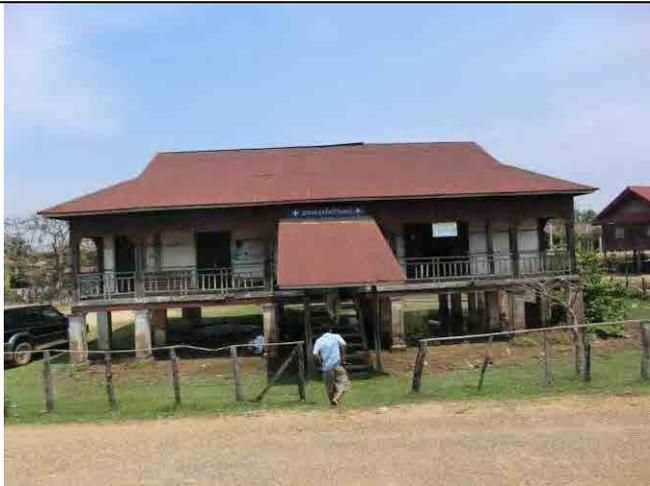
現 HC

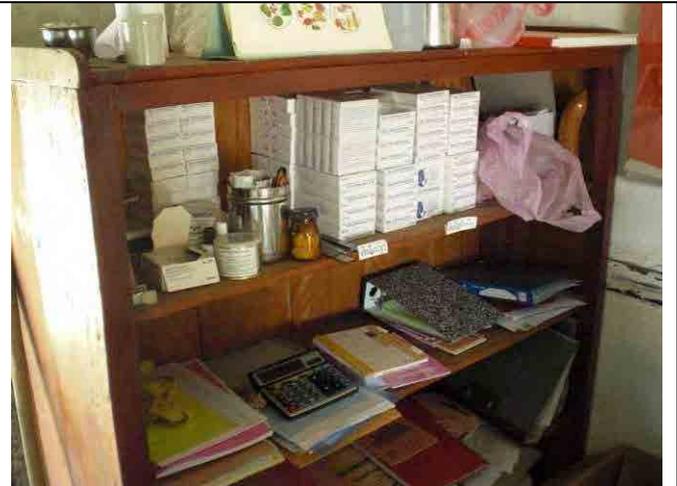
内部

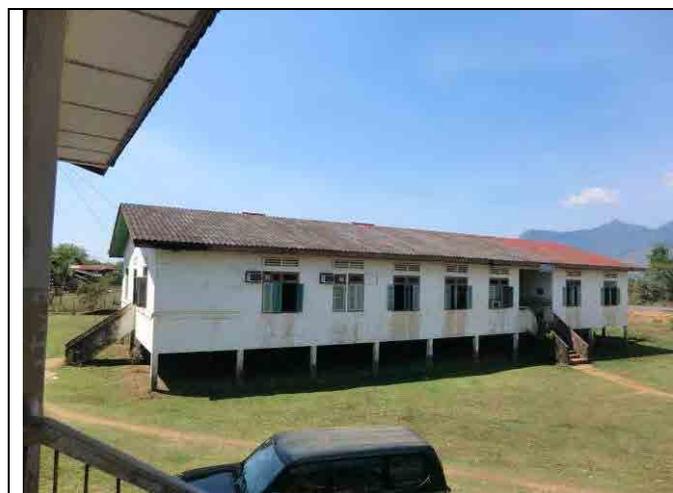
現 HC

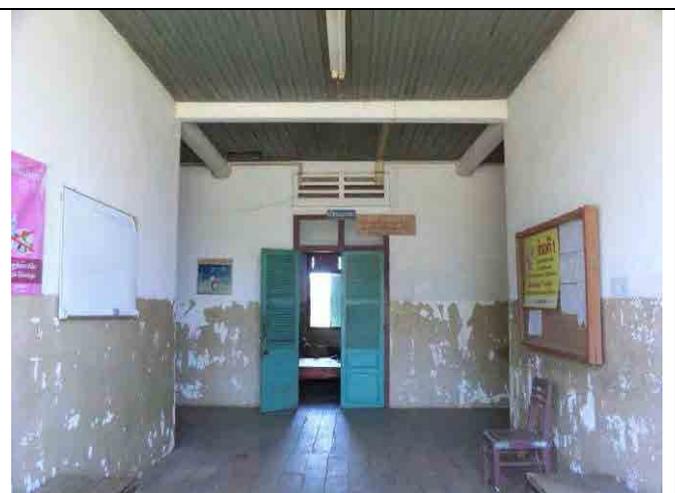
内部

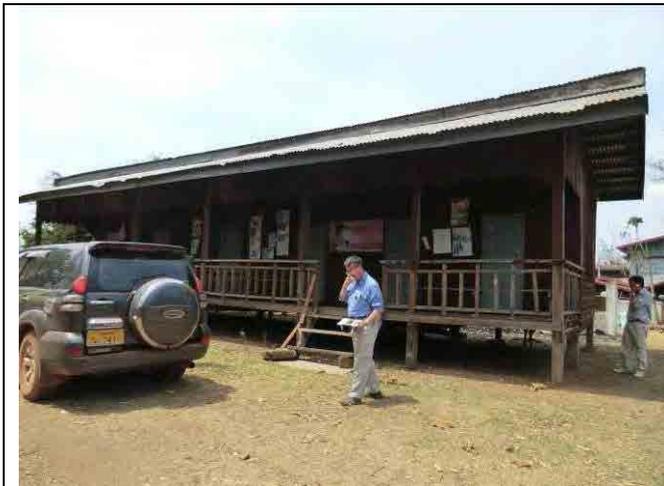
既存 HC

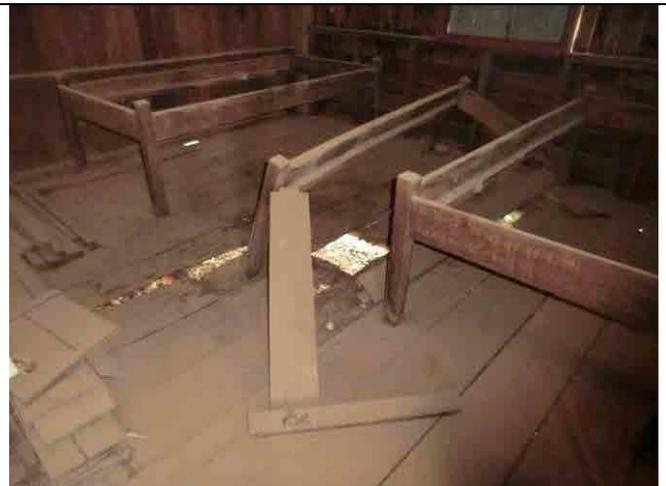
内部

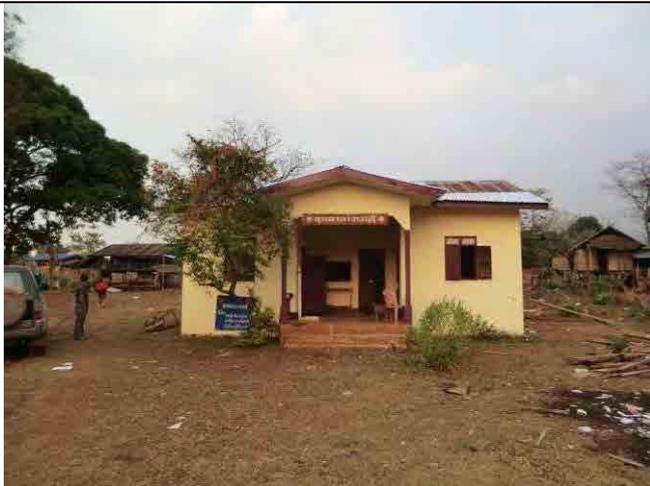
現 HC

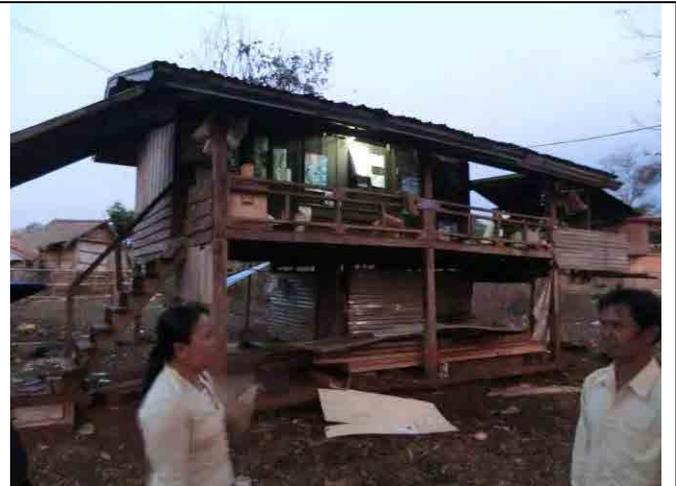
現スタッフハウス
