| HC No. | X-01 | | HC Name | Dakdin | | Village | Darkdin | | | |
| Coordination | District | | Province | Longitude | Latitude | Elevation | 調査日 | | 要請内容 | |
| | Dakchung | | Sekong | 15° 31' 19.9″ | 107° 12' 49.7″ | 1327m | 2012/3/7 | | 宿舎 | |

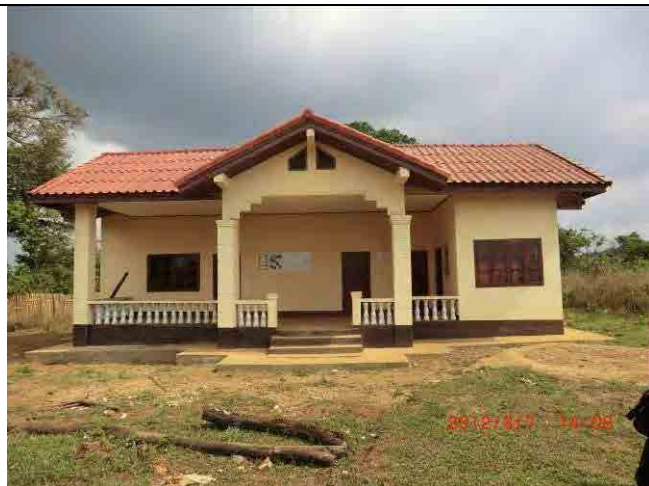
| HC No. | X-01 | | HC Name | Dakdin | | Village | Darkdin | | | |
|---|---|---|---|---|---|---|---|---|---|--|
| | 約 90 m <sup>2</sup> | 村所有 | 新施設は村から少し離れた場所にあり 2012 年 1 月に竣工、引渡しはまだ。器材はないとのこと。村にあった旧施設は取り壊しされている。フォーカルポイントの村。スタッフは勉強にでていて会えず。 | | | | | | 無 | |

現 HC

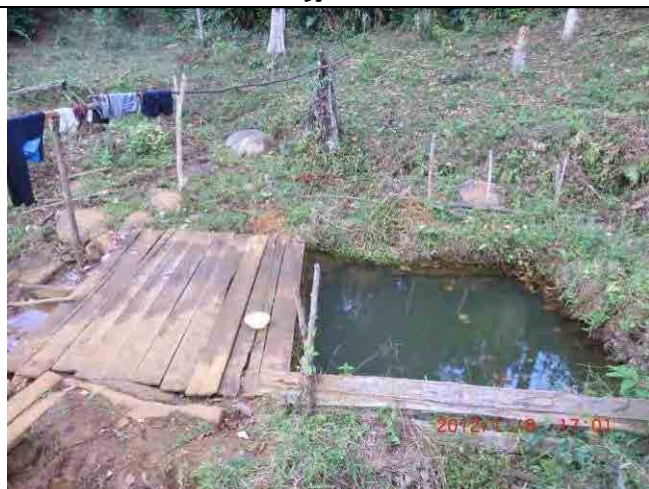
| HC No. | X-01 | | HC Name | Dakdin | | Village | Darkdin | | | |
|---|---|---|---|---|---|---|---|---|---|--|
| | 無 | 既存水源である湧水まで遠く、水量も少ない。ただし、地下水ポテンシャルは低い。井戸が出来ればコミュニティでの管理が可能。電気がないのでハンドポンプ井戸が適当。現在の湧水システムを改善して利用する。新設高架水槽には公共水栓を設置する。 | | | | | | | | |

湧水水源状況

| HC No. | X-01 | | HC Name | Dakdin | | Village | Darkdin | | | |
|---|---|---|---|---|---|---|---|---|---|--|
| | 15° 31' 16.5″ | 107° 12' 31.7″ | —m | 大腸菌 | | 不要 | | 水源にフェンスを設置し改善 | | |

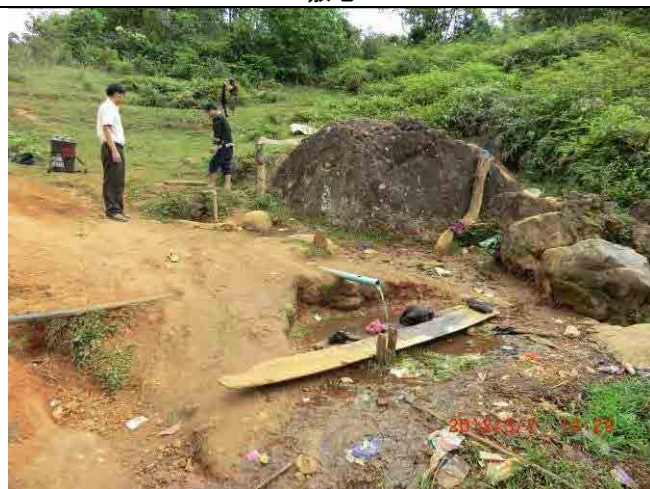
利用状況

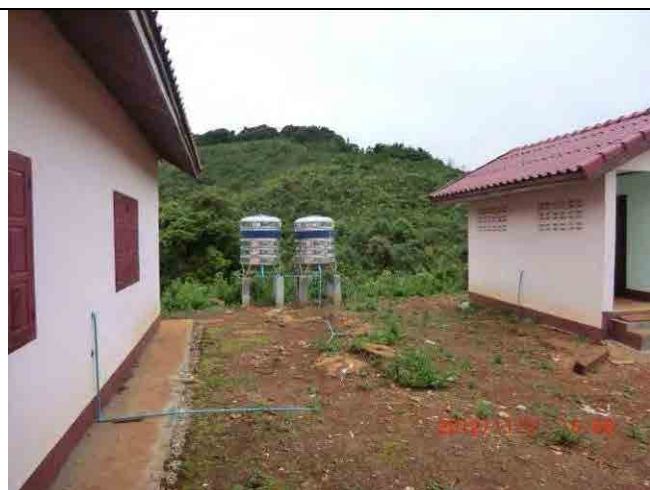
既存給水タンク

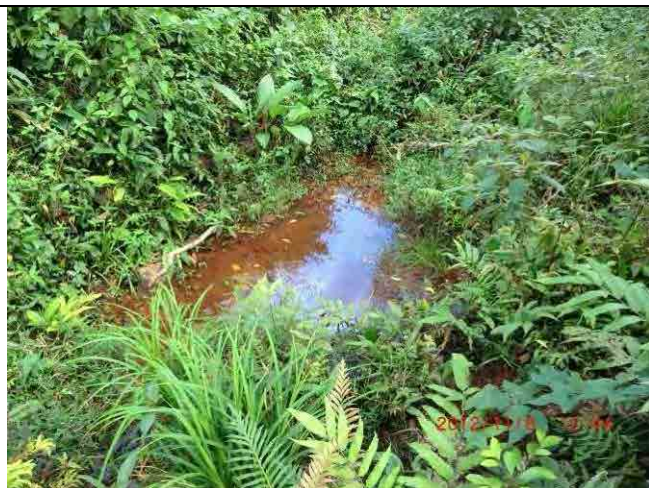
| HC No. | X-02 | | HC Name | Tateu | | Village | Tateu | | | |
|---|---|---|---|---|---|---|---|---|---|---|
| | 無 | Poverty Reduction Fundで湧水システムを建設することが決まっている。 | | | | | | | | |

湧水水源状況

| HC No. | X-02 | | HC Name | Tateu | | Village | Tateu | | | |
|---|---|---|---|---|---|---|---|---|---|---|
| | 15° 19' 58.8″ | 107° 20' 23.3″ | —m | 大腸菌 | | 不要 | | 水源にフェンスを設置し改善 | | |

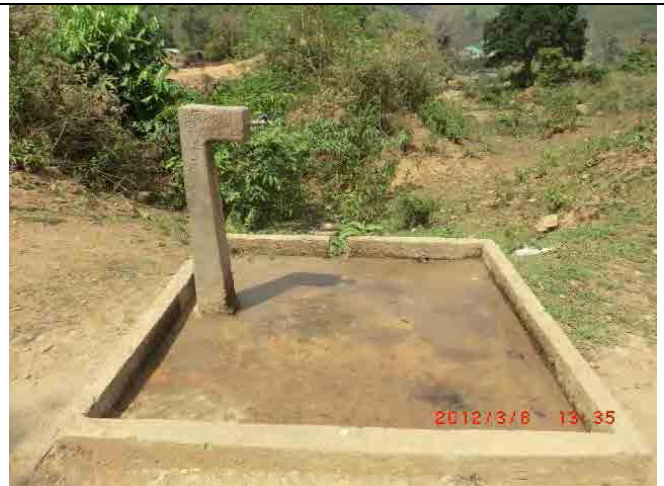
| HC No. | X-03 | | HC Name | Chalea | | Village | Chale | |
|---|---|---|---|---|---|---|---|---|
| | GFW | 現在のHCには近くにGFWの給水栓がある。新HCにも引かれる予定。電気がないので現状のGFWを使うのが適当。 | | | | | | |

給水栓

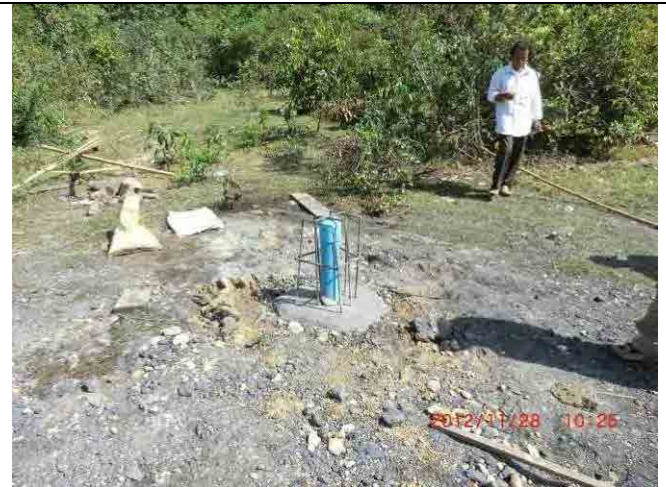
| HC No. | X-04 | | HC Name | Paxay | | Village | Lackay | | |
|---|---|---|---|---|---|---|---|---|---|
| | 無 | 湧水を引いてくると言っているが、水が不足することが懸念される。井戸が建設されればコミュニティで管理することも可能。試掘済みの井戸から鉄分、マンガンが出たため、湧水の利用を計画する。 | | | | | | | |
| | 15° 43' 55.3″ | 106° 39' 11.2 ″ | 51m | 湧水の水質は問題なし、試掘井戸は鉄分、マンガン | | 不要 | 試掘済。水源にフェンスを設置し改善 | | |

試掘済みの井戸

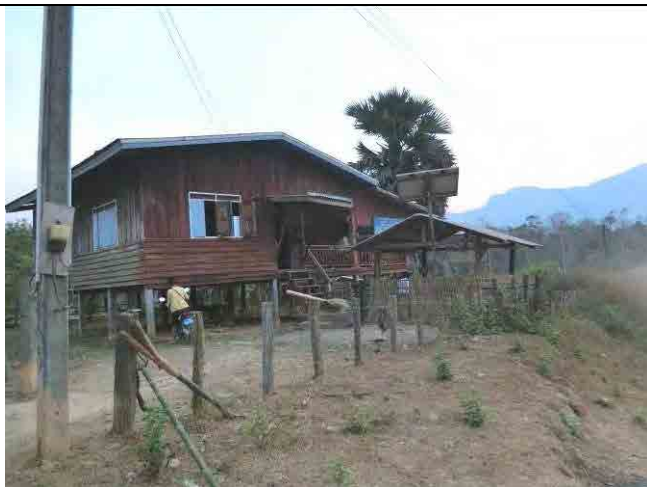
| HC No. | X-05 | | HC Name | Donechan | | Village | Donechanh | | |
|---|---|---|---|---|---|---|---|---|---|
| | 約 80 m <sup>2</sup> | 村所有 | | 既存施設は狭く老朽化している。村の committee があり連携している。新敷地は既存施設から 1km 程はなれた幹線道路沿い。 | | | | | 無 |

既存 HC

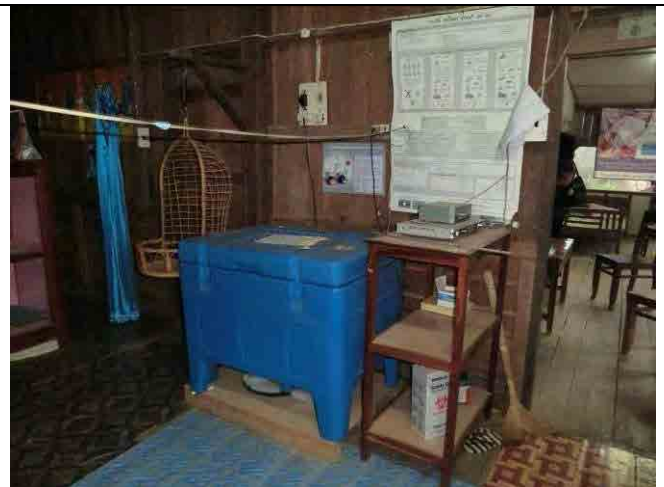
| HC No. | X-05 | | HC Name | Donechan | | Village | Donechanh | | |
|---|---|---|---|---|---|---|---|---|---|
| | 基本的なものは揃っているが老朽化している。整理整頓されている。 | | | | | | | | |

内部

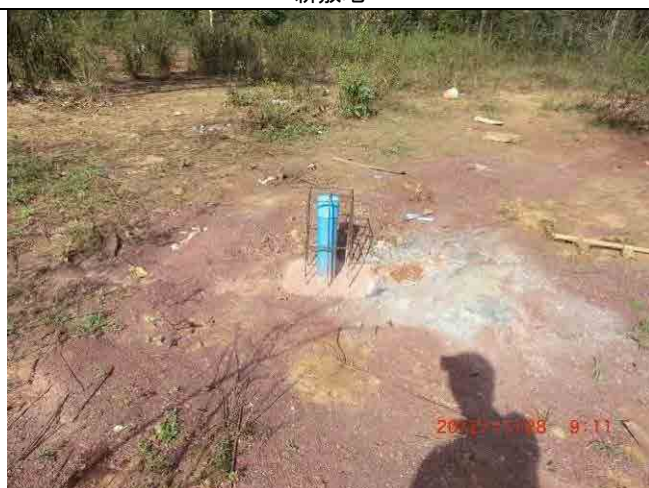
| | 試掘済み井戸 | 村内には川の水を重力配水している公共栓が幾つかあるが、調査時点では配水されていなかった。隣の学校にも井戸がある。井戸を試掘済みで水質に問題がないためこれを利用する。 | | | | | | | | |

試掘済みの井戸

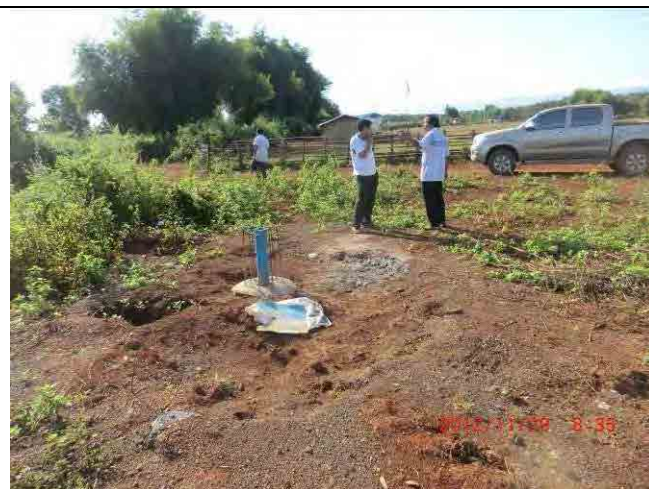
| HC No. | X-09 | | HC Name | Yup | | Village | Yupmai | | | |
|---|---|---|---|---|---|---|---|---|---|---|
| | 試掘済み井戸 | 現状は井戸が無く、小学校の井戸は壊れている。村落内には既に公共井戸があり、コミュニティでの管理は難しい。井戸を試掘済みで水質に問題がないためこれを利用し、公共水栓を設置する。 | | | | | | | | |

新敷地 試掘済み井戸、学校の隣地である
