HC No.	C-19	HC Name	Kuangsy		Village	Kouangsi	
Coordination	District	Province	Longitude	Latitude	Elevation	調査日	要請内容
	Bachiang	Champasak	15° 24' 7.4"	106° 0' 50.8"	340m	2012/3/13	補修
施設の状況	面積	土地所有権	コメント				Staff House
	約 40 m ²	村所有	既存 HC はオーストラリアのドナーにより 1996 年に建てられる。老朽化が著しいが、特に雨漏りがあるので、早急の補修または建替えが必要。スタッフハウスはかなり老朽化しているため、スタッフは HC 内で泊まっているのが現状。				HC 内居住、 宿舎も有
	自然災害	UXO					Priority
	—	—					HC-B III
電気	現状	コメント					
	有	低圧引き込みが可能。					
給水状況	現状	コメント					
	無	村落内の井戸は 800m 程度離れており、コミュニティで管理。遠いため新規井戸が必要。周囲に家がないため HC が管理。					
水源	Longitude	Latitude	Depth	水質コメント	井戸の必要性	備考	
	15° 24' 7.4"	106° 0' 50.8 "	—m	大腸菌	要	SOW III	
舗装路へのアクセス	簡易補修路	悪路	舟で渡河	浅い川の渡河	本調査の状況		所要時間
	6km	—	—	—	良好		0:10
保健サービス	受益人口	村数	外来患者数	入院患者数	出産数	病院へ搬送	スタッフ数
	4,050 人	5 村	1,880 人/年	N/A 人/年	55 人/年	60 人/年	4 人
機材	コメント						
	老朽化しほとんどない。						
郡病院へのアクセス	舗装路	簡易補修路	悪路	舟で渡河	浅い川の渡河	雨期の影響	
	15km	6km	—km	—	—	—

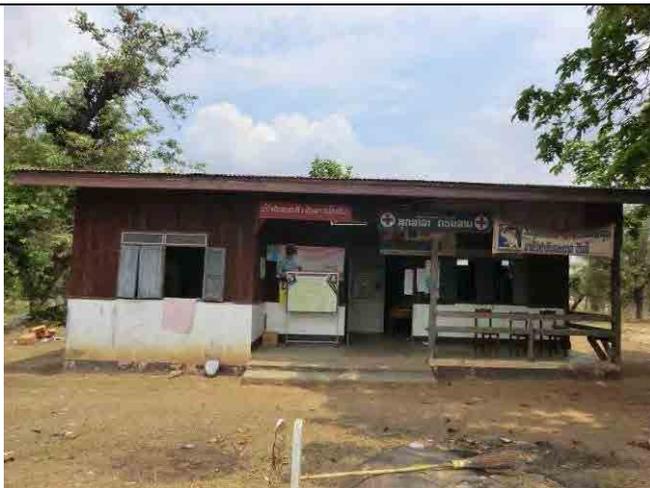
既存 HC

HC No.	S-11	HC Name	Khonsay		Village	Khonesay	
Coordination	District	Province	Longitude	Latitude	Elevation	調査日	要請内容
	Vapi	Salavan	15° 41' 34.2"	105° 54' 31.8"	156m	2012/3/8	建替・同敷地
施設の状況	面積	土地所有権	コメント				Staff House
	約 50 m ²	村所有	既存施設の築年数は不明。かなりの劣化で、屋根と壁との隙間が開き、医療環境として非常に悪い状況である。				HC 内居住
	自然災害	UXO					Priority
	—	—	HC-A	II			
電気	現状	コメント					
	有	低圧引き込みが可能。停電有。					
給水状況	現状	コメント					
	有	3km離れた井戸から配水されていて安定していない。そのため HC 用の井戸を建設する。					
水源	Longitude	Latitude	Depth	水質コメント	井戸の必要性	備考	
			計画深さ 60m		要		
舗装路へのアクセス	簡易補修路	悪路	舟で渡河	浅い川の渡河	本調査の状況		所要時間
	15km	有	—	有	工事のため部分的に悪路		0:20
保健サービス	受益人口	村数	外来患者数	入院患者数	出産数	病院へ搬送	スタッフ数
	4,862 人	13 村	1,000 人/年	600 人/年	10 人/年	20 人/年	8 人
機材	コメント						
	老朽化した木製ベット以外は、比較的機材は揃っている。						
郡病院へのアクセス	舗装路	簡易補修路	悪路	舟で渡河	浅い川の渡河	雨期の影響	
	—km	20.5km	—km	—	有	有(通行可)

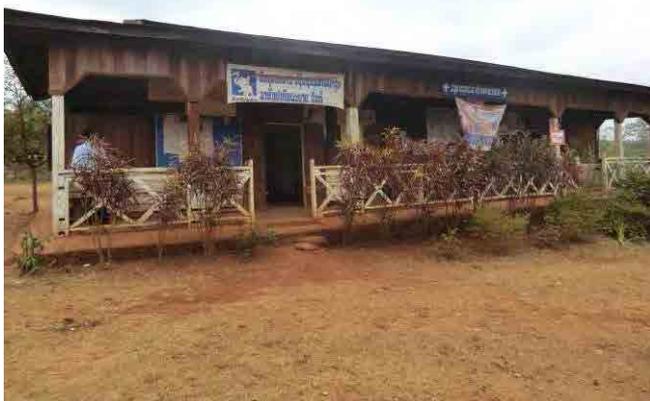
既存 HC

HC No.	S-16		HC Name		Nong Kae		Village	Nongkae	
Coordination	District	Province	Longitude	Latitude	Elevation	調査日	要請内容		
	Laongam	Salavan	15° 29' 10.2"	106° 4' 31"	403m	2012/3/9	建替・新敷地		
施設の状況	面積	土地所有権	コメント				Staff House		
	約 120 m ²	村所有	既存HC(1973 年 建)の白蟻被害が著しい。屋根のトタン葺も錆が酷く、雨漏りあり。新サイトは昨年指定した場所より、今年に同村の近くの敷地に変更したとのこと。新敷地は約 100x100mが準備されていた。				HC 内居住		
	自然災害	UXO					Priority		
		OK					HC-A	I	
電気	現状	コメント							
	有	低圧引き込みが可能。							
給水状況	現状	コメント							
	有	2012 年 12 月に GFW が完成しているが、大腸菌が検出された。そのため HC 用の井戸を建設する。							
水源	Longitude	Latitude	Depth	水質コメント	井戸の必要性	備考			
			計画深さ 80m		要				
舗装路へのアクセス	簡易補修路	悪路	舟で渡河	浅い川の渡河	本調査の状況			所要時間	
	11km	—	—	—	良好			0:10	
保健サービス	受益人口	村数	外来患者数	入院患者数	出産数	病院へ搬送	スタッフ数		
	7,712 人	12 村	1,000 人/年	200 人/年	6 人/年	20 人/年	4 人		
機材	コメント								
	基本的なものは老朽化しているがある。他と比較して、機材戸棚によく整頓されている。								
郡病院へのアクセス	舗装路	簡易補修路	悪路	舟で渡河	浅い川の渡河	雨期の影響			
	6km	11km	—km	—	—	有(短期間)

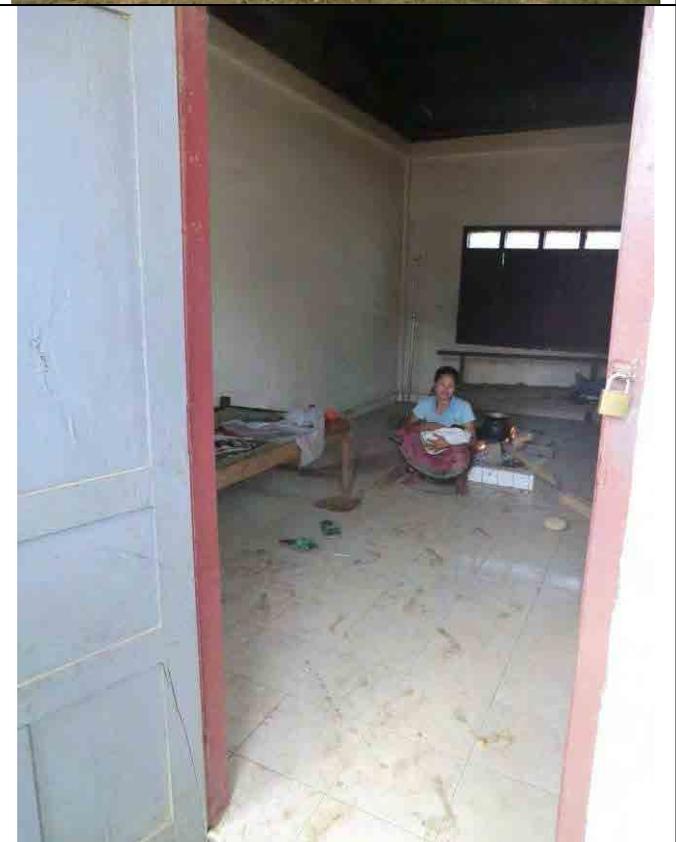
DH No.	D-02	DH Name	Kaluem		Province	Sekong	
Coordination	面積	自然災害	Longitude	Latitude	Elevation	調査日	要請内容
	約—m ²	2009年洪水	15° 43' 9"	106° 45' 2"	233m	2012/3/8	
施設の状況	コメント						
	2005年ベトナムドナーの病院と、それ以前と思われる建物からなる。諸室は病室兼待機室、MCH、分娩室からなる。2009年の水害で水没、2015年にはダムで沈むため移設される。						
電気	現状(4)	コメント		給水状況	現状(4)	コメント	
	有				有	高架水槽が不調	
舗装路へのアクセス(5)	簡易補修路	悪路	舟で渡河	浅い川の渡河	本調査の状況		所要時間
	57km	有	—	有	悪路、雨季はアクセスが難しい		1:30
機材	コメント						
	医療機材は検討が必要である

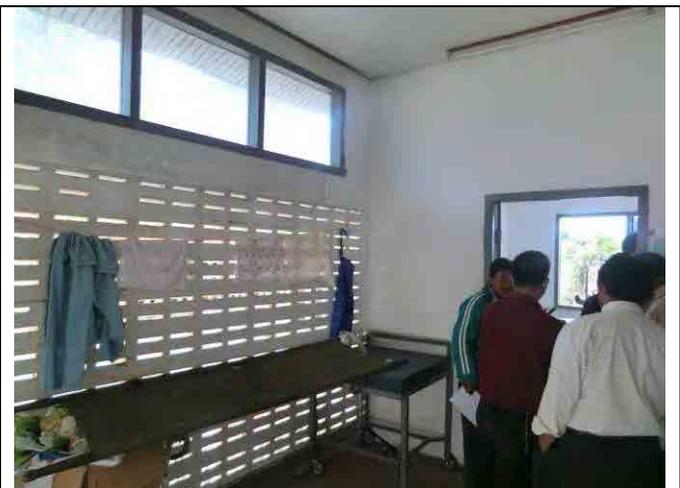
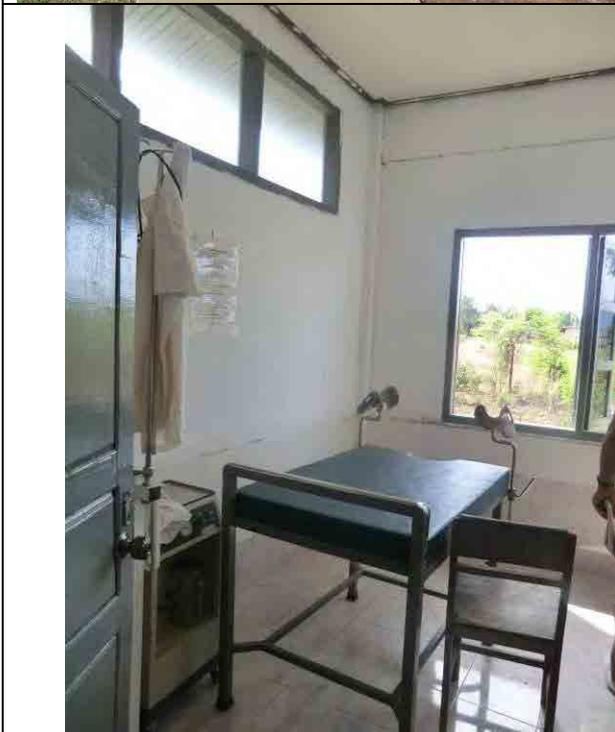
DH No.	D-05	DH Name	Toumlan		Province	Salavan	
Coordination	面積	自然災害	Longitude	Latitude	Elevation	調査日	要請内容
	約—m ²		15° 59' 40.6"	106° 11' 48"	189m	2012/3/11	
施設の状況	コメント						
	敷地内に、M&C、内科、外来、救急、ラボ、分娩待機所（イタリアドナー）がある。特に、M&C棟はタイル、塗装の補修が行われていた。病院から聞き取りでは、資金はWBのHSSプログラム？によって現地民間業者によって行われたとのこと。施工品質は悪いが、M&Cとして十分使用は可能である。						
電気	現状(4)		給水状況	現状(4)	コメント		
	有			有			
舗装路へのアクセス(5)	簡易補修路	悪路	舟で渡河	浅い川の渡河	本調査の状況		所要時間
	47km						1:30
機材	コメント						
	医療機材は検討が必要である

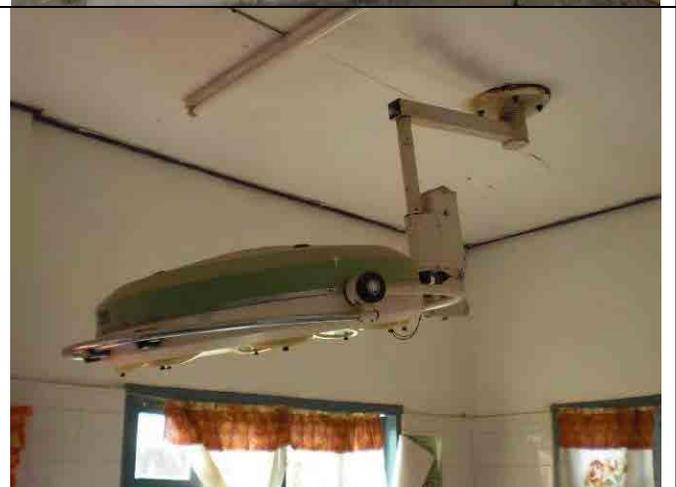
DH No.	D-09	DH Name	Xaysettha		Province	Attapeu	
Coordination	面積	自然災害	Longitude	Latitude	Elevation	調査日	要請内容
	約—㎡		14° 48' 39.2"	106° 55' 50.9"	121m	2012/3/6	
施設の状況	コメント						
	諸室は病室、内科、MCH、分娩室等があり、MCH 室と分娩室(兼家族計画室)は分かれている。施設老朽化はあるが、MCH としては使用可能である。毎年洪水が発生し、約 2m程度浸水する。その際は病院機能はストップし、全員避難する。						
電気	現状(4)		給水状況	現状(4)	コメント		
	有			有			
舗装路へのアクセス(5)	簡易補修路	悪路	舟で渡河	浅い川の渡河	本調査の状況		所要時間
	—km	—	—	—	良好		—
機材	コメント						
	医療機材は検討が必要である
