**東ティモール国
全国国道網の脆弱性に係る
情報収集・確認調査**

**ファイナルレポート
和文要約**

平成25年8月
(2013年)

独立行政法人
国際協力機構 (JICA)

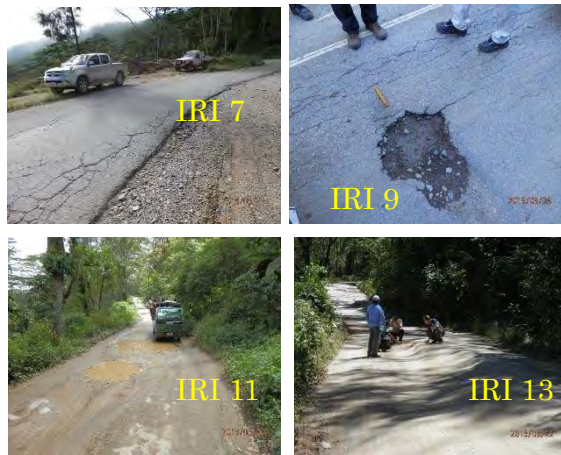
写真 インターナショナルラフネス指数 (IRI) と路面性状

- ① A02 号線の首都ディリからカーサ区間の舗装状況は、ディリ近辺と途中のアイリウ近辺及びカーサに向かう 3 区間のみ、通行の支障が少ない路面状況である。その他の区間は山岳区間であり、舗装破損が著しい。
- ② その他の南北道路も、山岳区間において舗装破損が著しい。

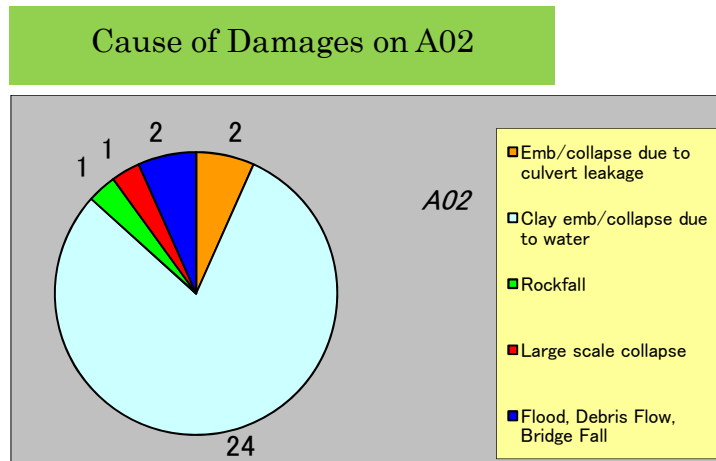
図-3 路体破損状況とその理由 (A02 号線)

- ① 著しい舗装破損は、自然災害による道路の崩壊によりもたらされているものである。
- ② 道路崩壊の大部分は、粘性土の路体に水が浸入することによって崩壊している。
- ③ 第 2 番目の原因は、横断排水管の埋設深さが浅く、しかも継ぎ手部分のコンクリート保護していないため、交通荷重により継ぎ手がずれ、漏水が発生し路体を崩壊させている。
- ④ 3 番目の原因は、洪水や土石流による道路崩壊である。

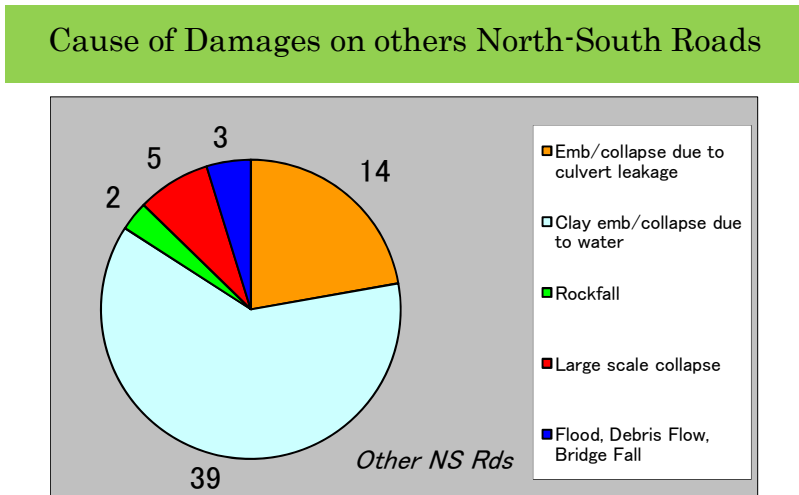
図-4 路体破損状況とその理由（全国道路網）

- ① 道路崩壊の原因の順序は、A02号線とほぼ同様である。
- ② しかし、横断排水管からの漏水による道路崩壊は、人災とも言えるものであり、全体の道路崩壊の4分の1にもなっている。
- ③ さらに、大規模崩壊が無視できない割合になっている。

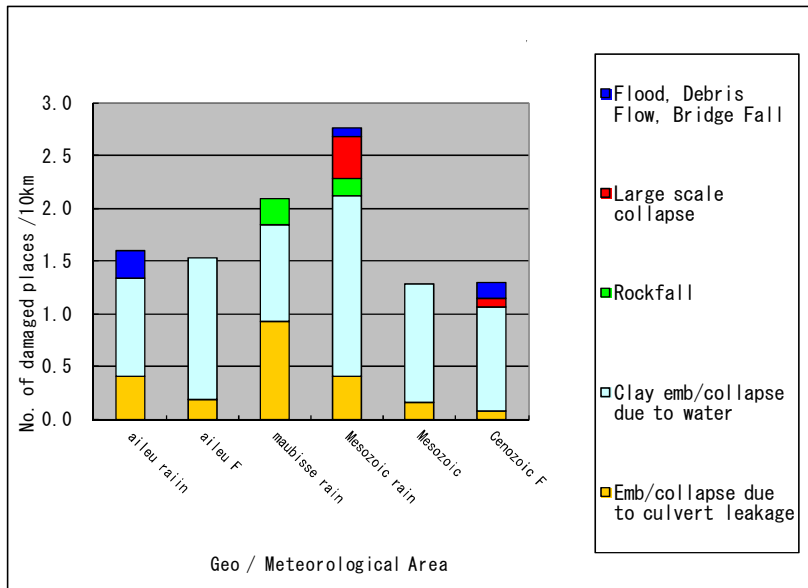
図-8 路体破損頻度と地質年代の関係

- ① 最も頻度が高く、しかも各種の路体崩壊が多く起っているのは、中生代地層の降雨量が多い中央山地を通過している道路である。
- ② 他の地層帯の区間では、もし横断排水管からの漏水が改善されれば、その他の道路崩壊の頻度の差は少ない。

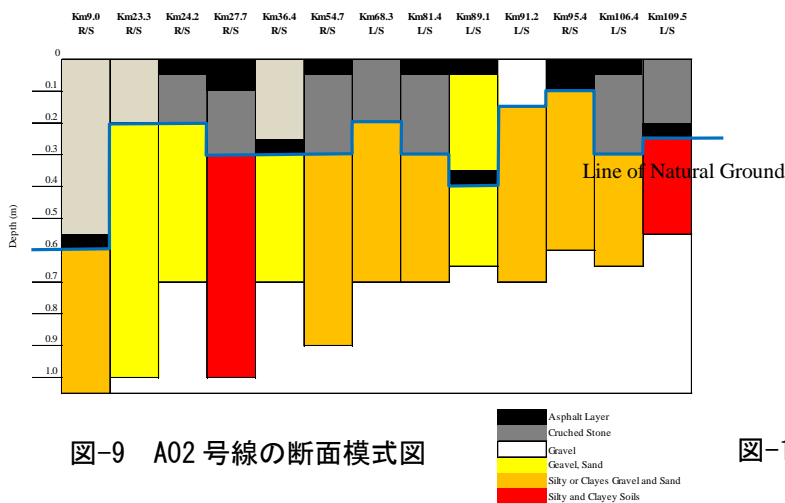
図-9 A02号線の断面模式図

- ① 大部分の舗装は、舗装耐用年数10年を過ぎてしていると類推できる。
- ② 舗装は、軟弱な粘性土の路床区間において破損している。
- ③ 路床の上に路盤を敷設せず、直接アスファルトを敷設している区間の舗装は破損している。
- ④ 砂や石の路床でも、地下水位の高いところの舗装は破損している。
