# 東ティモール民主共和国 モラ橋護岸計画 準備調査報告書

平成 25 年 2 月  
(2013 年)

独立行政法人  
国際協力機構 (JICA)  
株式会社 エイト日本技術開発

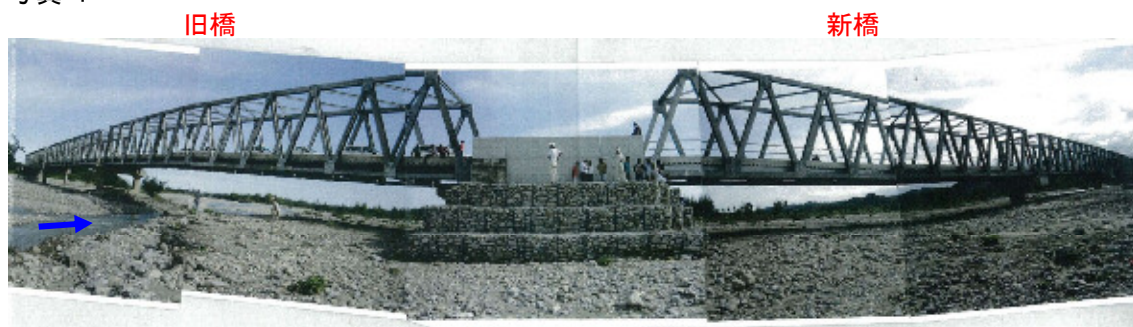
写真-1

モラ橋を上流から望む。

左側（左岸側）が旧橋、右側（右岸側）が 2011 年建設の新橋。中央部が旧橋と新橋の橋台接続部で、周囲 10m 程度を布団かごで保護され、さらに水流による衝撃を緩衝できるようにコンクリート直壁前面にも布団かごが積まれている。常時、旧橋左岸側にミオ筋が形成されている。

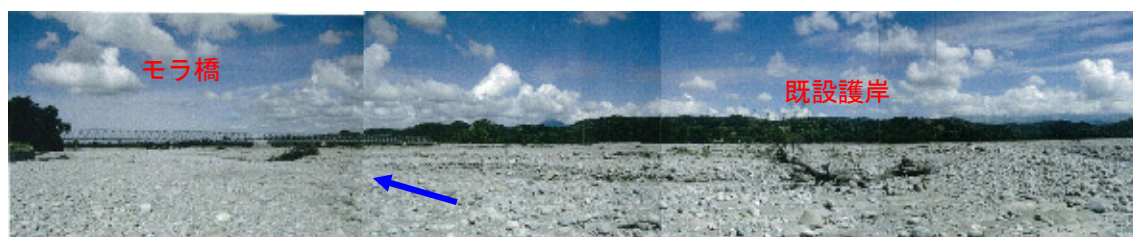
写真-2

モラ橋上流左岸側よりモラ橋及び右岸の既設護岸を望む。

モラ橋右岸上流 300m（奥行き 100m）の河岸が、2010 年 8 月の洪水で浸食され、2011 年 11 月～2012 年 3 月の短期間に応急復旧工事として護岸が建設された。

既設護岸は、モラ橋より上流 570m に設置されており、壁高 4.5m 前後、前面傾斜 1 : 0.5、背面直で、上流に向かって低くなっている。形態はモルタルを充填した玉石積み形式（練り石積み）である。

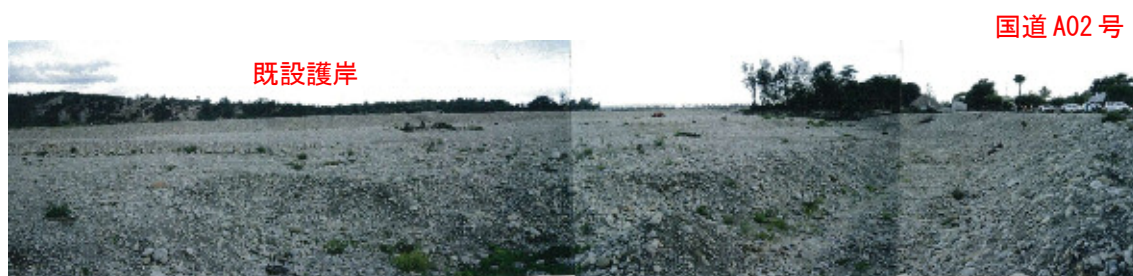
写真-3

右岸既設護岸の背後地を上流より望む。

2010 年 8 月の洪水により国道 A02 号線の際まで浸食され、民家 3～4 軒が流失した。既設護岸から国道 A02 号線までの背後地は、護岸背面のみ押え盛土がされているが、その他は浸食された当時のままである。

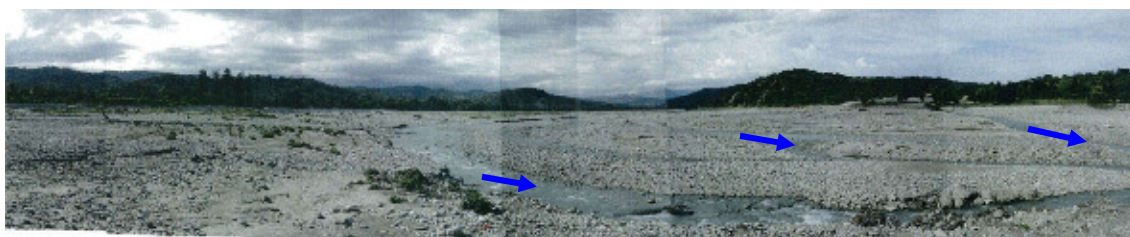
写真-4

モラ橋中央より上流を望む。  
河道幅は 400m 程度で、全体に平坦である。河床は 10cm～50cm 程度の丸みのある転石で形成されており、植栽も無く、河道全体の土砂移動の激しさを表している。大小洪水の度にミオ筋が移動するが、常時はモラ橋地点の左岸側の旧橋側に集中している。

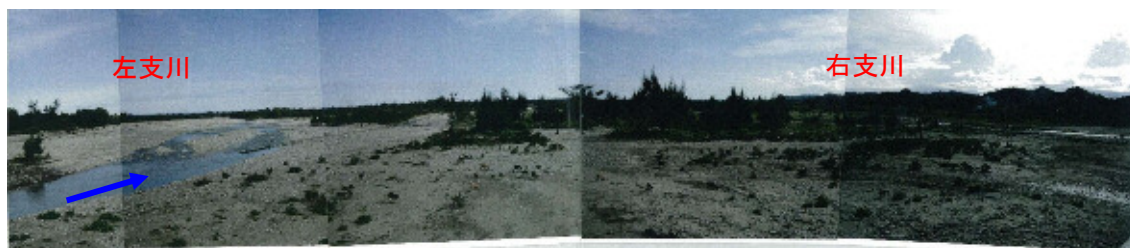
写真-5

モラ橋中央より下流を望む。  
常時のミオ筋は、モラ橋地点の左岸側の旧橋側に集中している。  
モラ橋直下流で左右支川に分岐し広がっている。写真中央の中ノ島部は樹木が生育しており、河道が安定していることが判断できる。

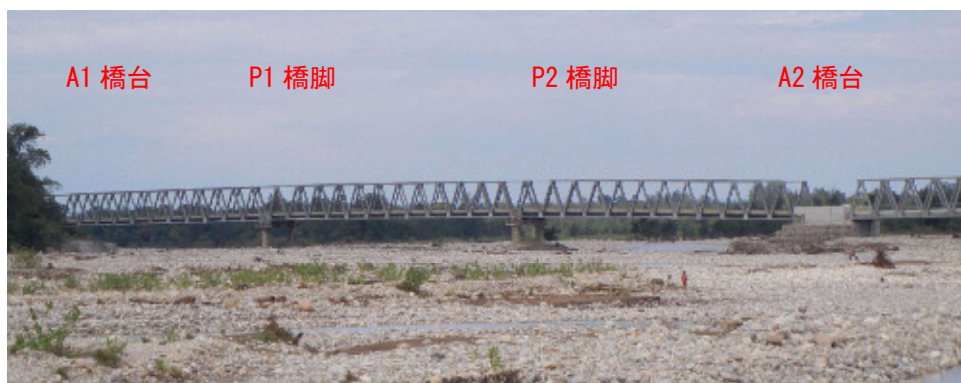
写真-6

モラ橋旧橋を上流より望む。  
A1 橋台は前面に護岸、P1、P2 橋脚は周囲を布団かごで防護、P2 橋台は新橋橋台と一体で周囲を布団かごで防護されている。なお、P2 橋脚フーチングは河床よりも突出している。

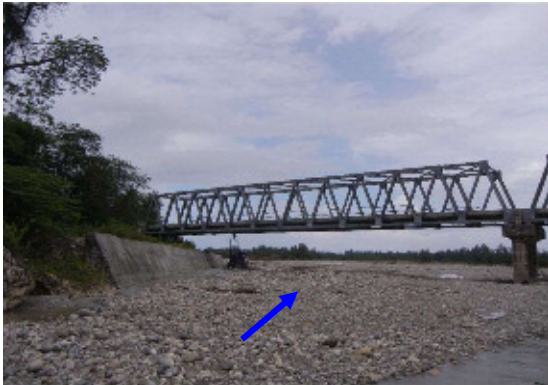
写真-7

2009年に旧橋 A1 橋台前に橋台防護のために設置された護岸を上流より望む。背面の盛土は流出しなくなっている。

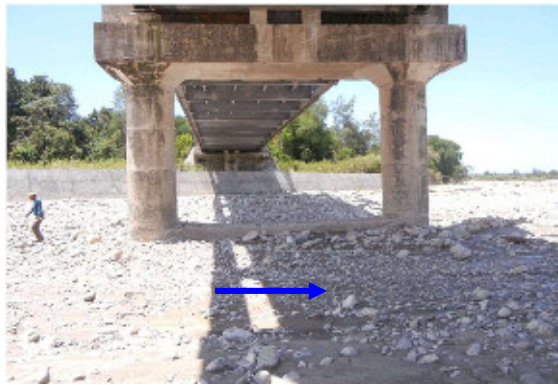
写真-8

モラ橋旧橋 P1 橋脚を右岸側より望む。橋脚フーチングの頭部が露出している。

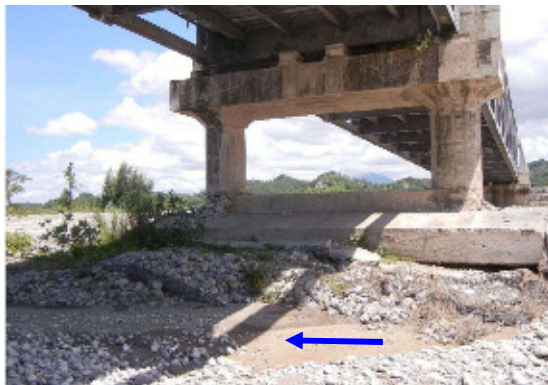
写真-9

モラ橋旧橋 P2 橋脚を左岸側より望む。橋脚フーチングの頭部が露出し、基礎部が洗掘されている。

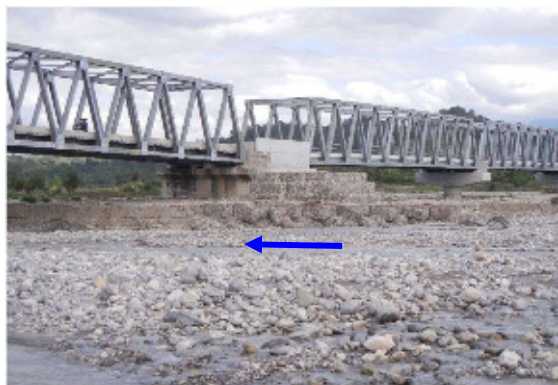
写真-10

モラ橋旧橋 A2 橋台を左岸側より望む。新橋橋台と一体で周囲を布団かごで防護されているが、流水により基礎が洗掘され、倒壊が進行している。

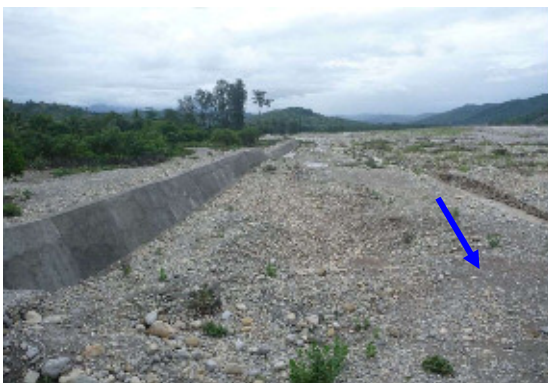
写真-11

右岸の既設護岸を下流より望む。護岸はモラ橋より上流 570m に設置されている。

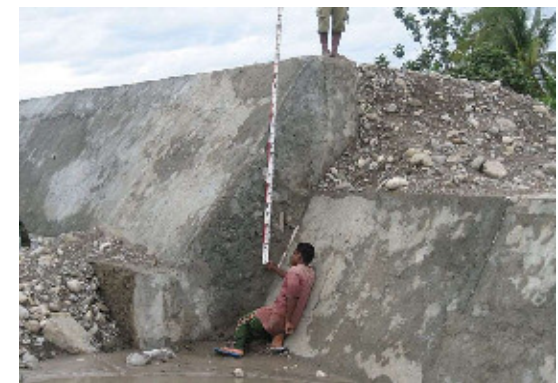
写真-12

右岸側の既設護岸の壁高 4.6m~4.3m であるが、上流に向かって 2 ヶ所に段差があり低くなっている。基礎部は現況河床より高くなっている。

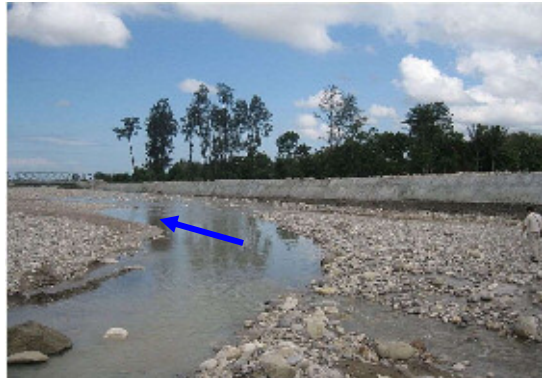
写真-14

2012年5月22日の増水後の状況。増水に伴い上流部で0.5m程度の河床洗掘が発生した。護岸自体の被災はない。

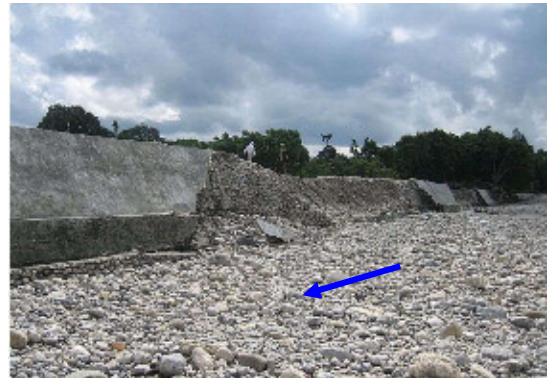
写真-16

2012年5月22日の増水後の状況。増水により上流部で2ヶ所が崩壊した。

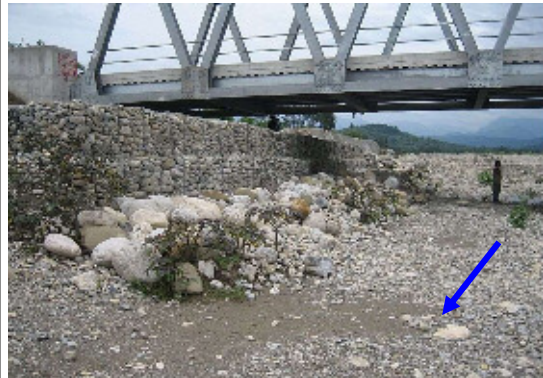
写真-20

新設モラ橋橋台部の周囲に洗掘防護のために設置された布団かご積みを下流より望む。布団かごの前面には巨石が積まれ、補強されている。

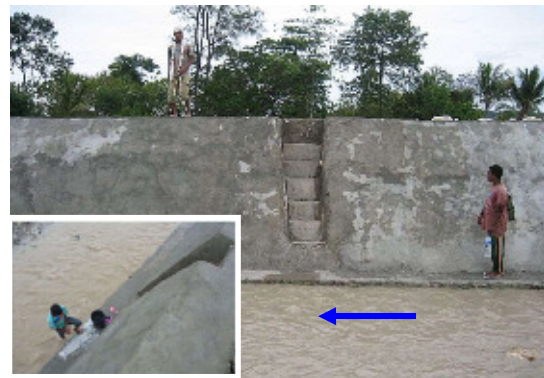
写真-22

右岸の既設護岸には、天端と河床とに 2.3m 程度の落差があるため、地元住民が河道へ容易に行き来ができるように階段が設けられている。

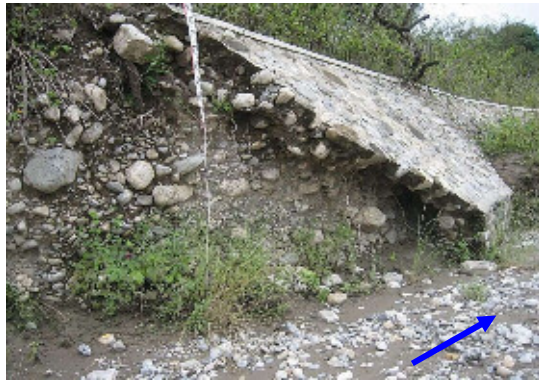
写真-27

左岸のモラ橋下流 50m に残存する基礎部の洗掘により崩壊した既設もたれ石張り護岸を上流側より望む。

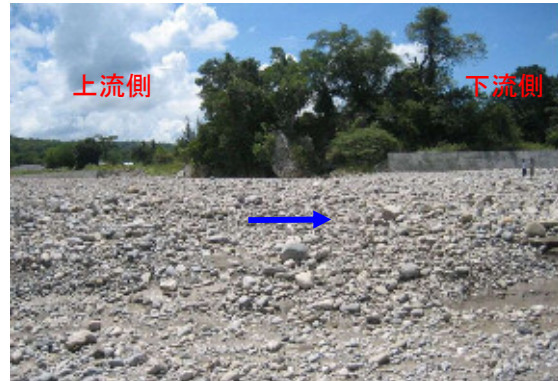
写真-28

左岸の 2009 年に建設された石積み護岸（下流側 89m、上流側 121m）を望む。中央には大きな岩が存在し、ここに護岸が接続されている。

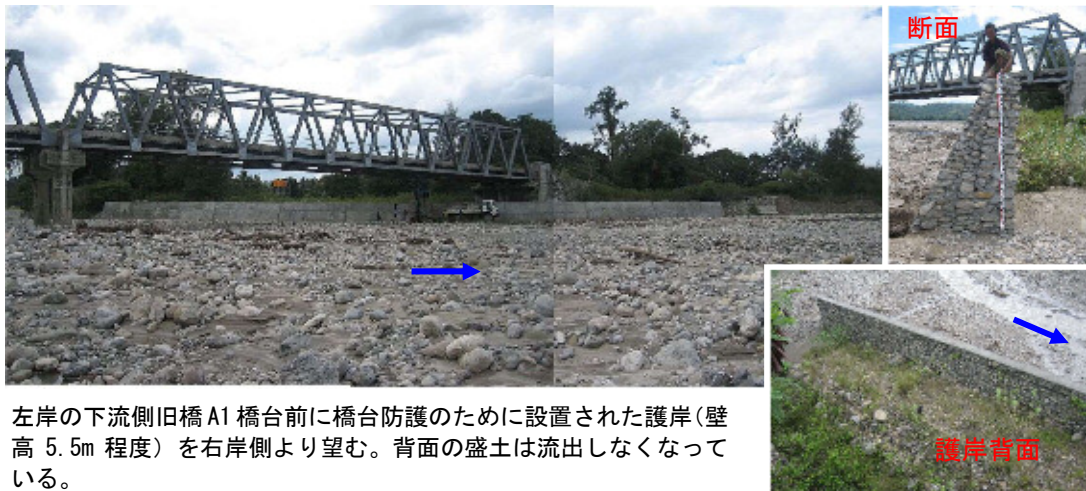
写真-29

左岸の下流側旧橋 A1 橋台前に橋台防護のために設置された護岸（壁高 5.5m 程度）を右岸側より望む。背面の盛土は流出しなくなっている。

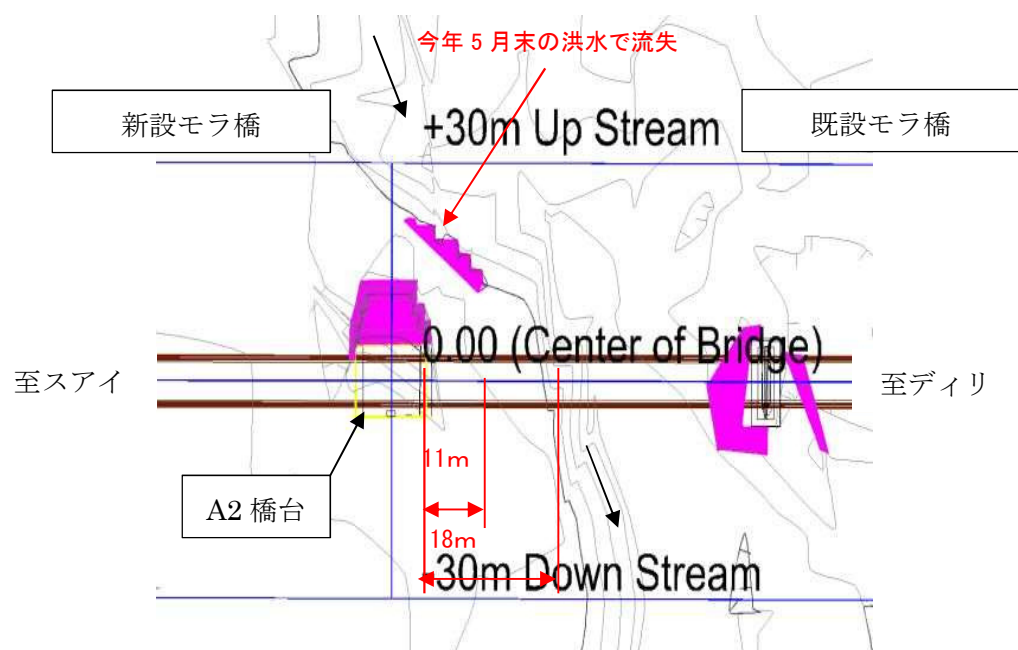
図 2-1-7 橋台付近の浸食の進行状況

(2012 年 5 月測量時には 18m あった平地が浸食され、現在は 11m 程度しかない)

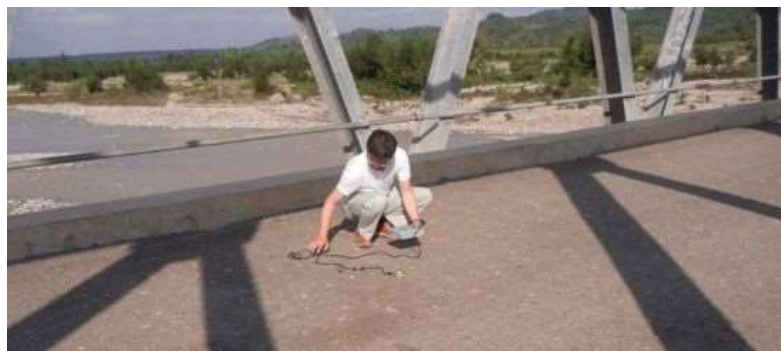
図 2-1-9 簡易振動計による振動計測

- 旧橋 : 84.6 db
- 新橋 : 74.7 db

旧橋の車両振動の大きさは、構造異常ではなく、構造特性（橋梁の全体剛性）に起因するものであることが確認できた。

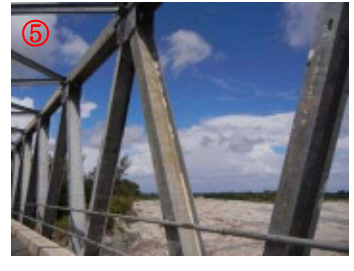
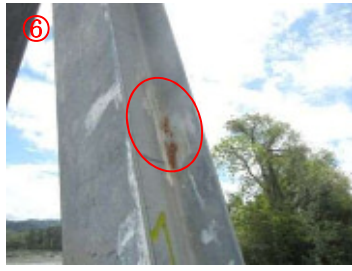
| トラス<br>構成部材 | 現況写真 | | 点検結果・評価 |
|---|---|---|---|
| 斜材 | | | フランジとウェブ接合部などの隅各部に部分的な錆が発生している |

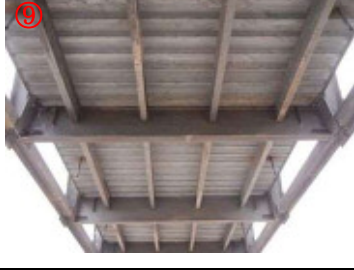
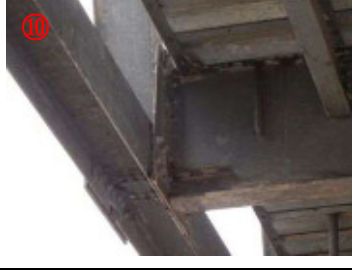
| トラス<br>構成部材 | 現況写真 | | 点検結果・評価 |
|---|---|---|---|
| 横桁 | | | フランジ下面に部分的な錆が見られるが、耐力低下までのものではない。接合部に若干の錆が見られる |

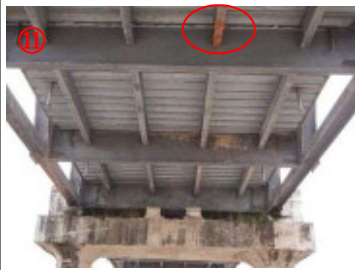
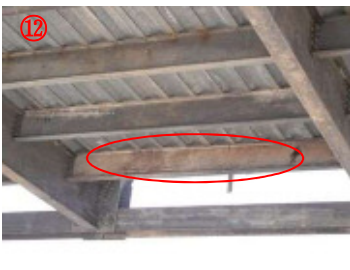
| 縦桁 | | | | <p>フランジ下面に部分的な錆が見られる。</p> <p>フランジ側面の汚れ⑫は、洪水時の泥飛沫付着の影響と考えられる。</p> |

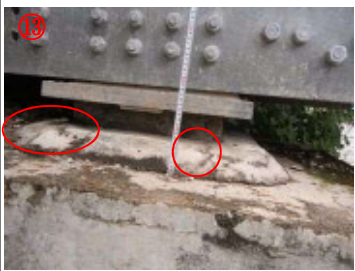
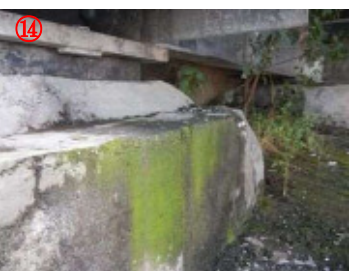
| 支承 | | | | <p>支承本体に損傷はないが、支承モルタルに若干のひび割れが生じている。</p> <p>橋座面が湿潤な箇所も有る(定期的な除草が望ましい)。</p> |

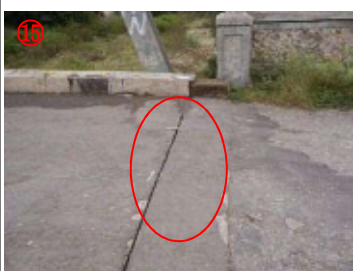
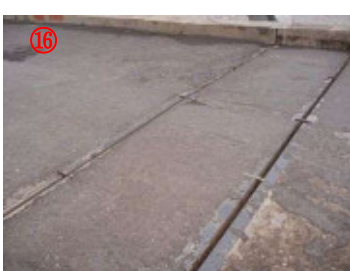
| 伸縮装置 | | | | <p>鋼材のめくれ、遊間目詰まりは生じていない。</p> <p>A1 橋台取り付け盛土の段差補修有り(写真⑮)</p> |

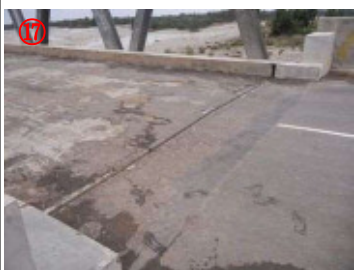
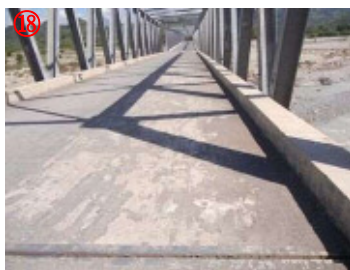
コンクリート床版上面には、厚さ 5mm 程度のアスファルトシールが施されているが、全体面積で 30%以上の広範囲で劣化が進んでいる。放置すると、コンクリート床版表面のすり減りのみならず、ひび割れ面から雨水浸入と、これによる床版下鋼板の劣化に繋がる可能性が高い。

| 床版 | 上面 | | | <p>表面舗装の劣化が著しい。</p> <p>全体面積の 30%以上</p> |

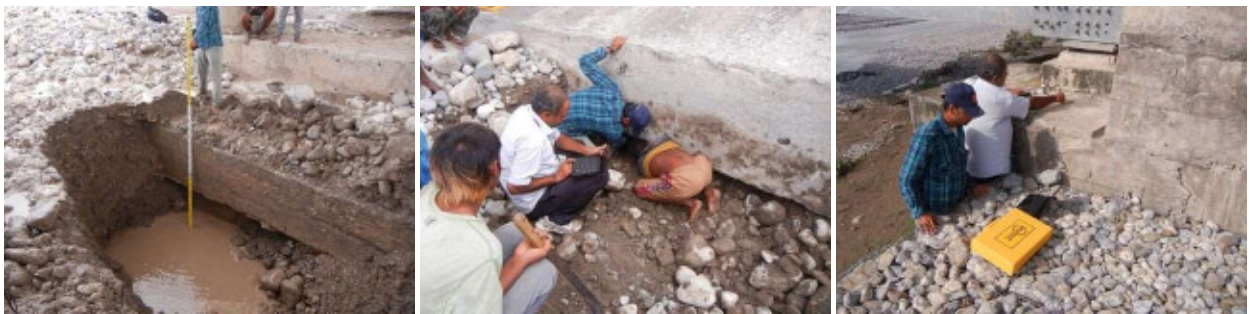
- ・ P1,P2 橋脚の基礎形式は  $\phi 4\text{m}$  の 2 本ケーソン基礎である（フーチング平面寸法  $5\text{m} \times 12\text{m}$ ）
- ・ 基礎深さは 8m 程度と予想される
- ・ A2 橋台フーチング底面は現地盤(EL+63.0m) から 3m 程度の根入れ深さである
