## **Manual for Monitoring, Evaluation and Maintenance on Riverbank Protection Works [Lao Version]**

**ຄູ່ມື**

**ການຕິດຕາມ-ກວດກາ**

**ວຽກກໍ່ສ້າງປ້ອງກັນຕະຝົ່ງ**

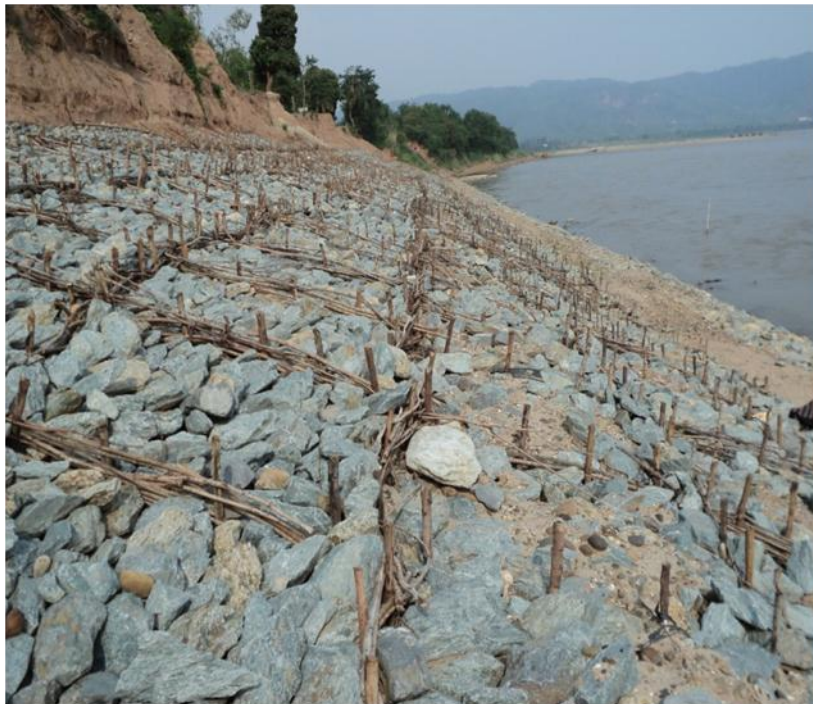
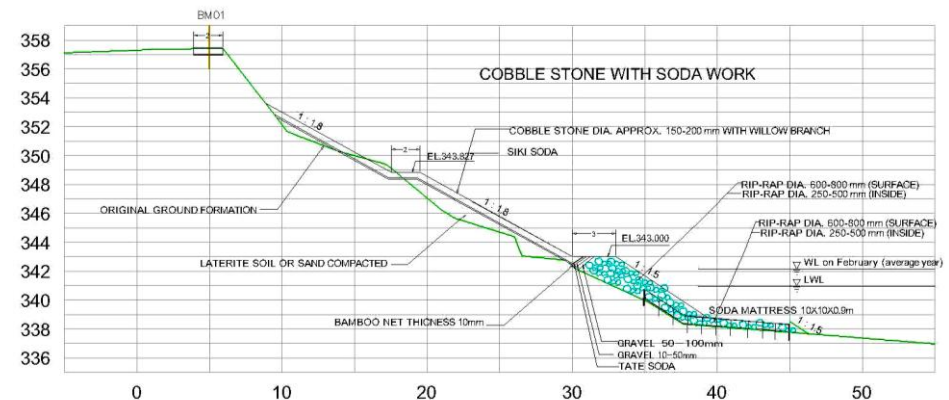
ສະພາບລວມ: ວຽກປ້ອງກັນຄວາມເນີນ (Slope work) ບໍ່ໄດ້ຜົນດີເທົ່າທີ່ຄວນ. ເສົາເຂັມໄມ້ Kogui (wooden piles) ມີລະດັບຄວາມເລິກບໍ່ພຽງພໍ.

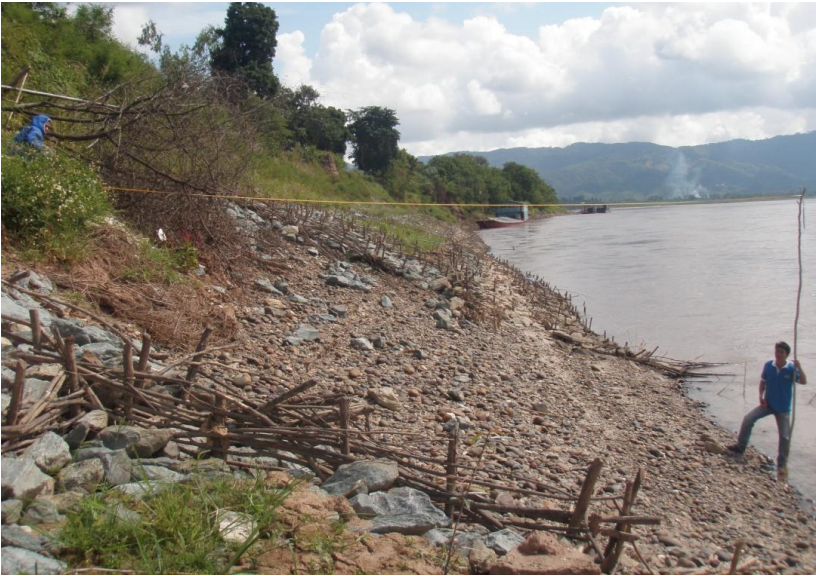
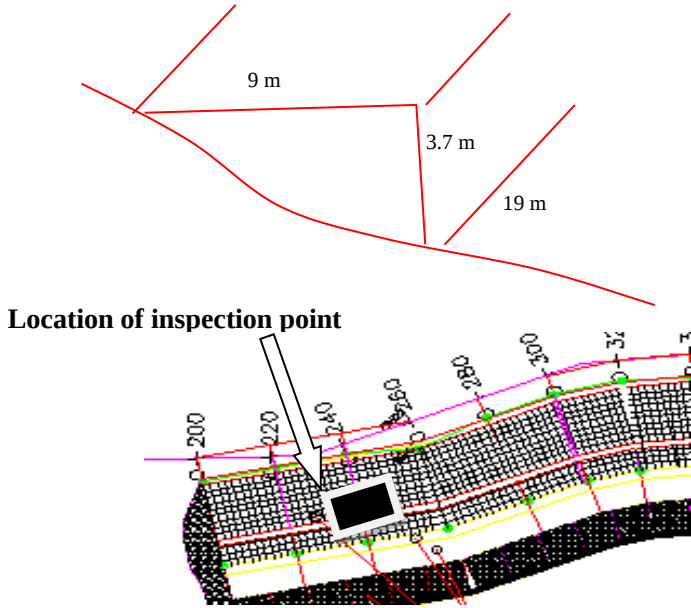
| <b>ໝາຍເຫດ:</b><br><br>ໂຄງສ້າງໄດ້ຮັບຄວາມເສຍຫາຍ ແລະ ພັງທະລາຍ ໃນຊ່ວງລະດູຝົນຜ່ານມາ | | | | ເຂດທີ່ມີ | ຈຸດທີ່ຕັ້ງ | 0+240 | |
| | | | | ຄວາມເສຍຫາຍ | ພາກສ່ວນ | ພາກສ່ວນເທິງ ແລະ ສ່ວນກາງ | |

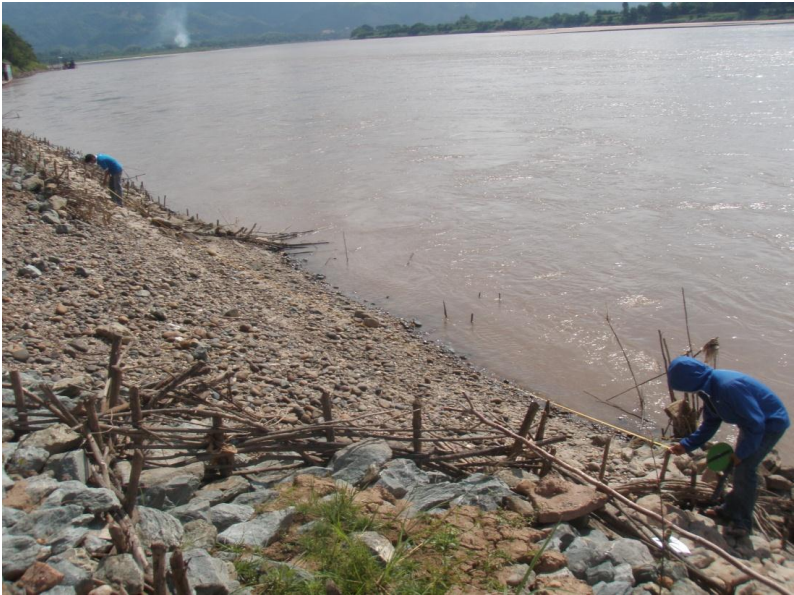
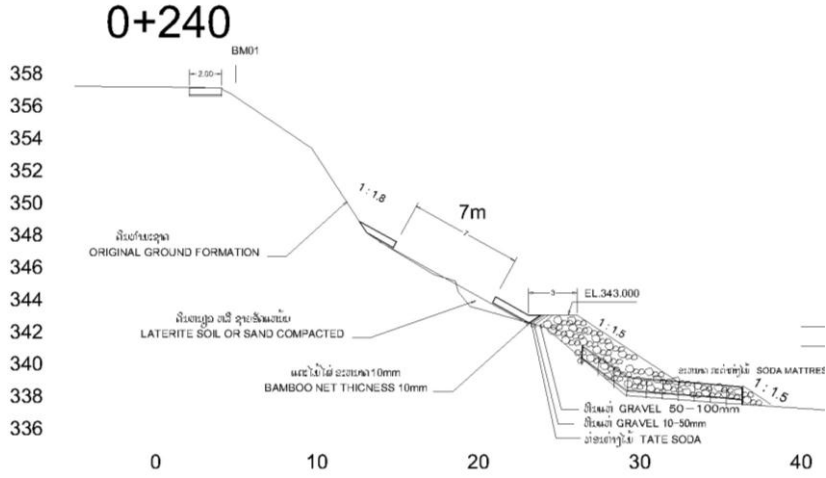
| ສະຖານທີ່ກໍ່ສ້າງ | ປ່າອ້ອຍ | ວັນທີ ລົງສຳຫຼວດ | 18/03/12 | ຜູ້ກວດກາ | ທ່ານ ເດດອຸດົມ |
|---|---|---|---|---|---|
| <b>ໝາຍເຫດ:</b><br><br>ກວດກາຄືນລະອຽດ ເພື່ອດຳເນີນການສ້ອມແປງ ແລະ ບຳລຸງຮັກສາ ໃນຂັ້ນຕໍ່ໄປ | | | | ຂອບເຂດຄວາມເສຍຫາຍ | ຈຸດທີ່ຕັ້ງ <b>0+240</b><br>ພາກສ່ວນ      ພາກສ່ວນເທິງ ແລະ ສ່ວນກາງ<br>ຂະໜາ (m) <b>20 m</b> |

| ສະຖານທີ່ກໍ່ສ້າງ | ປ່າອ້ອຍ | ວັນທີ ລົງສຳຫຼວດ | 18/03/12 | ຜູ້ກວດກາ | ທ່ານ ເດດອຸດົມ |
|---|---|---|---|---|---|
| | | | | ການແກ້ໄຂ | <input type="checkbox"/> ຮີບດ່ວນ <input checked="" type="checkbox"/> ບໍ່ຮີບດ່ວນ |

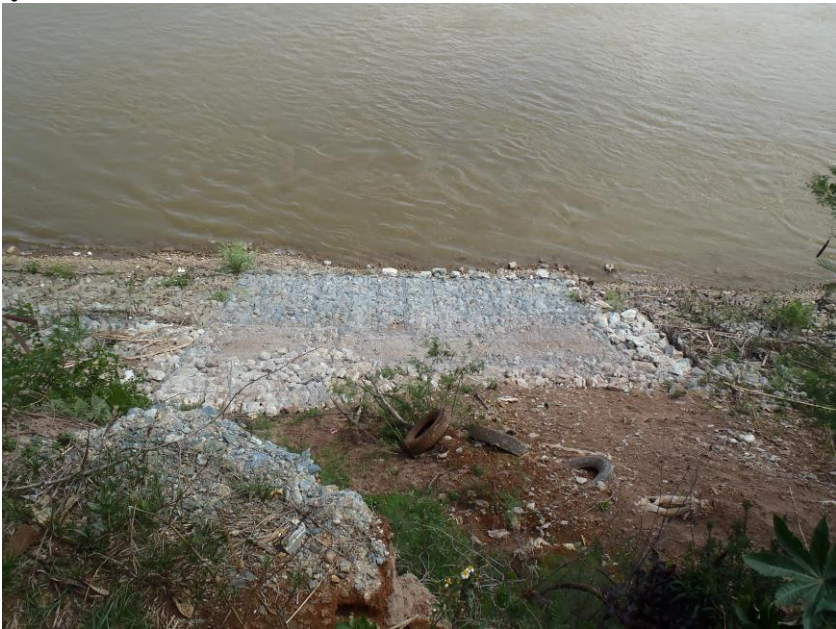
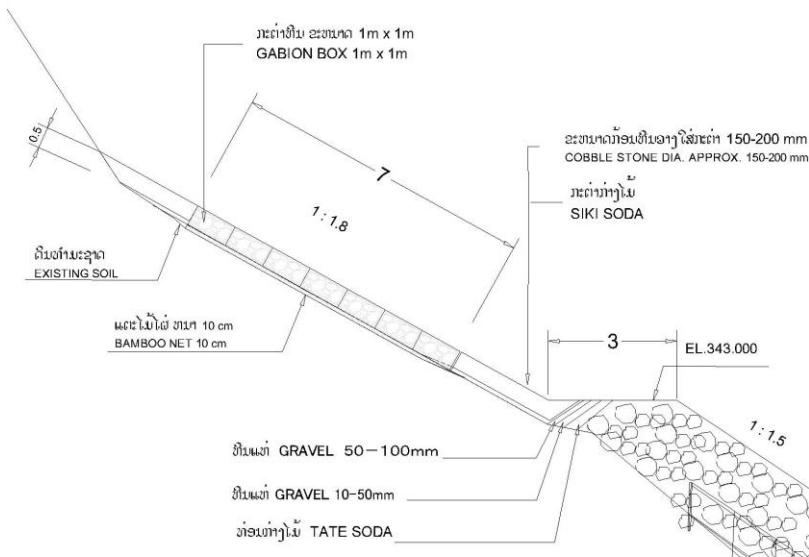
| <b>ໝາຍເຫດ:</b><br><br>ສໍາເລັດການ ສ້ອມແປງ ຈຸດທີ່ມີການພັງທະລາຍ ດ້ວຍການນໍາໃຊ້ກະຕ່າຫີນ | | | | <b>ຂອບເຂດຄວາມເສຍຫາຍ</b> | <b>ຈຸດທີ່ຕັ້ງ</b><br>0+240 |

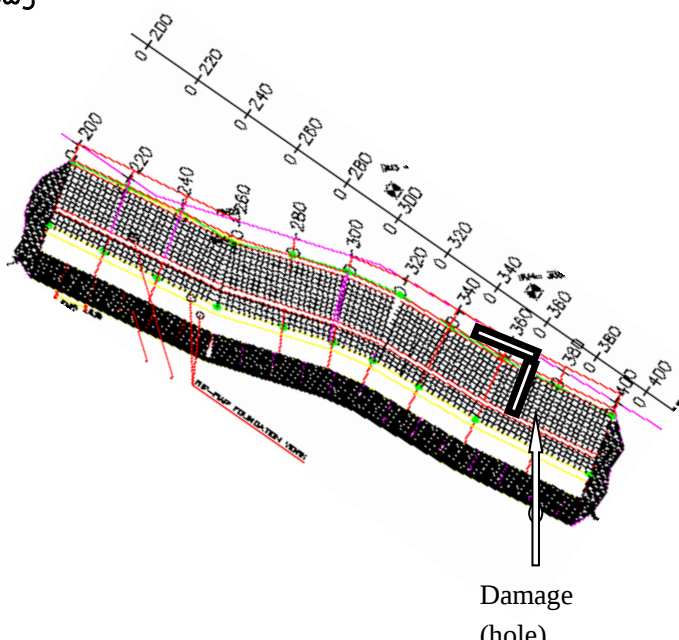
| <div>Remark:</div> <div>ສຳເລັດການກໍ່ສ້າງ, ສ້ອມແປງ ໂດຍການນຳໃຊ້ ລະບົບລະບາຍນ້ຳແບບໂຊດາ (Soda Drainage Work)</div> | | | | | |

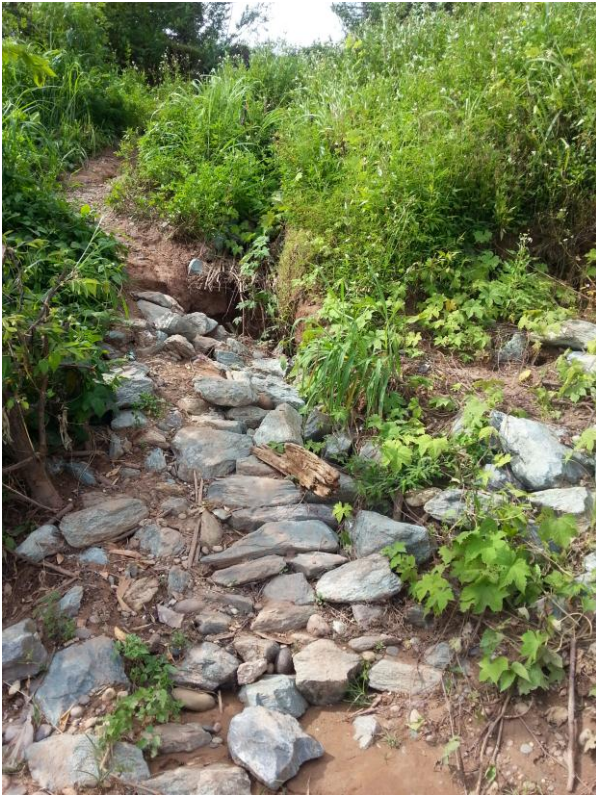
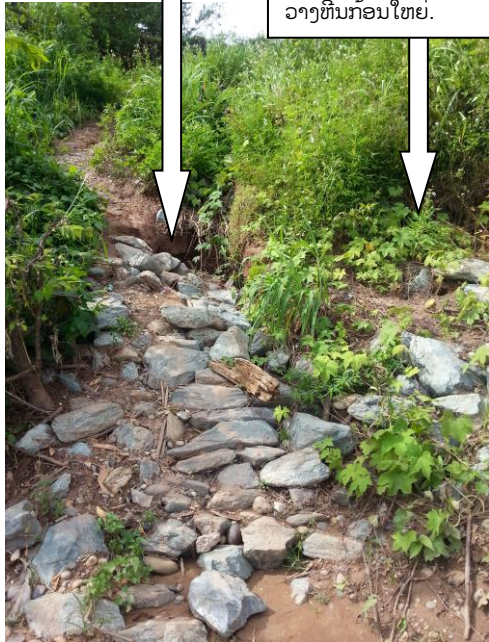
| ສະຖານທີ່ກໍ່ສ້າງ | ປ່າອ້ອຍ | ວັນທີ ລົງສຳຫຼວດ | 16/8/13 | ຜູ້ກວດກາ | ມຸກມະນີ |
|---|---|---|---|---|---|
| <div></div> | | | | <div><div><p>ຊຸມ ທີ່ເກີດຂຶ້ນຢູ່ໂຄງສ້າງຮ່ອງລະບາຍນ້ຳ</p></div><div><p>ຊຸມ ທີ່ເກີດຂຶ້ນ ຢູ່ໂຄງສ້າງກະຕ່າກ່າງໄມ້ ແລະ ໄດ້ມີການສ້ອມແປງຄືນໂດຍການວາງຫີນກ້ອນໃຫຍ່.</p></div></div> <div></div> | |
| <p><b>ໝາຍເຫດ:</b> ການສ້າງຮ່ອງລະບາຍນ້ຳ ແບບກະຕ່າກ່າງໄມ້ (Soda Drainage Work) ສາມາດຄວບຄຸມການລະບາຍນ້ຳຈາກເທິງຕະຝັ່ງ ບໍ່ໃຫ້ໄຫຼລົງໄປຫາໂຄງສ້າງປ້ອງກັນຕະຝັ່ງໂດຍກົງ. ຊຸມ ຫຼື ຮູ ທີ່ເກີດຂຶ້ນຫຼັງຈາກກໍ່ສ້າງຮ່ອງລະບາຍນ້ຳສຳເລັດ ອາດເປັນຍ້ອນເກີດມີນ້ຳລອດພື້ນ, ເຖິງຢ່າງໃດກໍ່ຕາມ ຕະຝັ່ງບໍລິເວນດັ່ງກ່າວ ເຫັນວ່າມີຄວາມສະຖຽນລະພາບໃນຕົວມັນເອງ.</p> | | | | | |

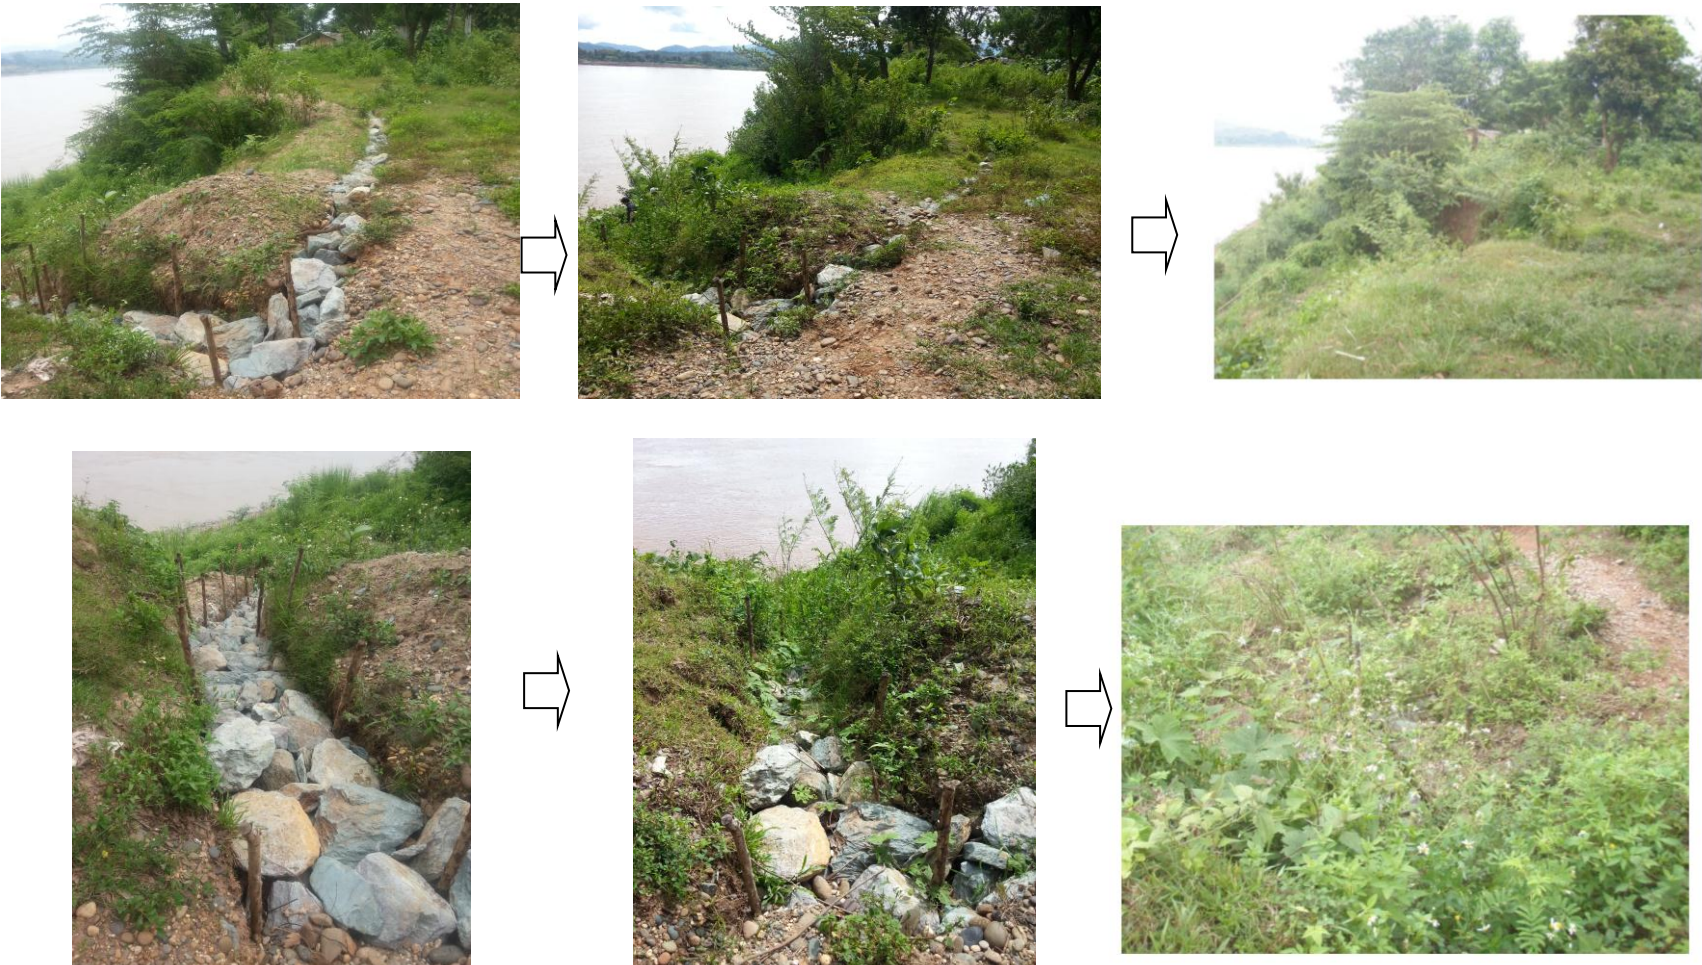
| ຊື່ ສະໜາມກໍ່ສ້າງ | ປ່າອ້ອຍ | ທີ່ຕັ້ງ | ບ້ານ ປ່າອ້ອຍ | ສຳເລັດການກໍ່ສ້າງ ປີ | 2011 |
|---|---|---|---|---|---|
| <p>ໝາຍເຫດ: ໄດ້ຮັບປະສິດທິຜົນດີ; ສາມາດພື້ນຟູ ແລະ ກົມກືນກັບສະພາບແວດລ້ອມຂອງຕະຝັ່ງ ໄດ້ເປັນຢ່າງດີ.</p> | | | | | |

| ຊື່ ສະໜາມກໍ່ສ້າງ | ປ່າອ້ອຍ | ທີ່ຕັ້ງ | ບ້ານ ປ່າອ້ອຍ | ສຳເລັດການກໍ່ສ້າງ ປີ | 2011 |
|---|---|---|---|---|---|
| <p>ສຳເລັດສ້ອມແປງ ພຶດສະພາ 2013</p> <p>ພະຈິກ 2013</p> <p>ເມສາ 2014</p> | | | | | |

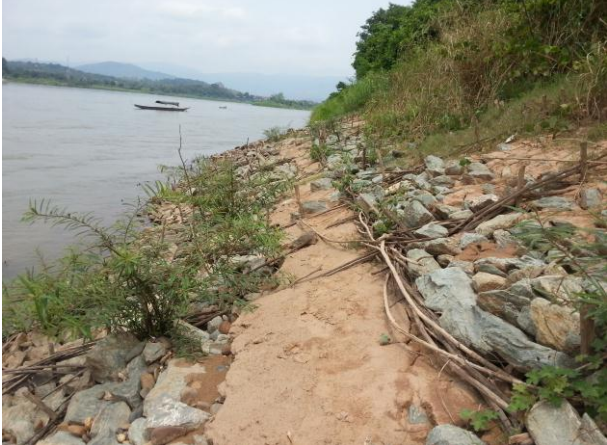
| ຊື່ ສະໜາມກໍ່ສ້າງ | ປ່າອ້ອຍ | ທີ່ຕັ້ງ | ບ້ານ ປ່າອ້ອຍ | ສຳເລັດການກໍ່ສ້າງ ປີ | 2011 |
|---|---|---|---|---|---|
| ໝາຍເຫດ: | ສຳລັບການປູກຫຍ້າຢູ່ ບ້ານປ່າອ້ອຍ ແມ່ນນຳໃຊ້ ຕົ້ນໄຄ້ທີ່ເປັນເບ້ຍໄມ້. | | ມີການສູນເສຍຕົ້ນໄຄ້ ແລະເບ້ຍໄມ້ຕາຍ ຈຳນວນໜຶ່ງ ອາດເປັນຍ້ອນອາຍຸຂອງເບ້ຍໄມ້ມີພຽງ ປະມານ 3 ເດືອນ ຊຶ່ງໂດຍທົ່ວໄປຄວນໃຫ້ມີອາຍຸ 6 ເດືອນຂຶ້ນໄປ. | | |

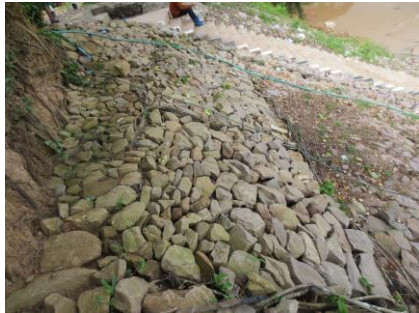
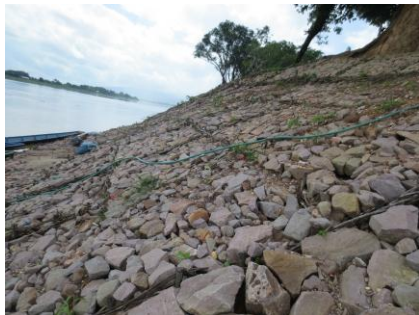
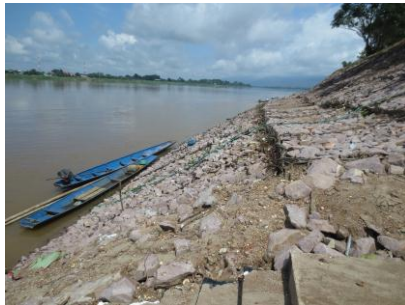
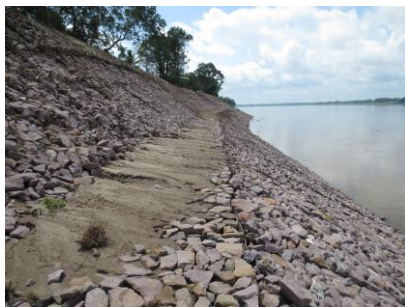
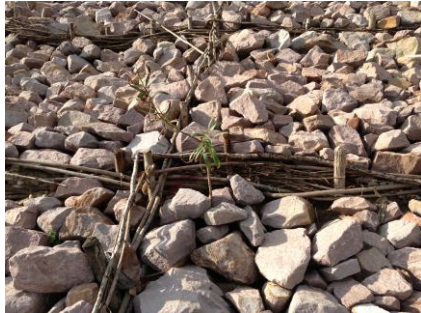
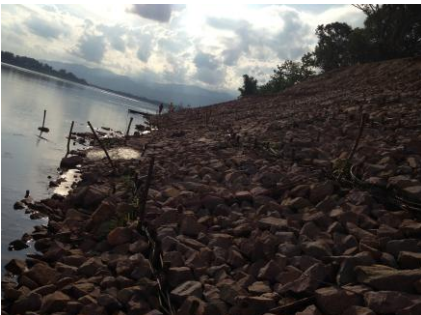
| Remark | ຫຍ້າທີ່ປູກແມ່ນມີຄວາມງອກງາມ, ພືດໄມ້ທີ່ໃຊ້ໃນກະຕ່າໂຊດາທີ່ຍັງບໍ່ຕາຍ ແມ່ນປົ່ງຄືນເປັນໝໍ້ແໜງຕົ້ນໄມ້, ສ່ວນຕົ້ນໄມ້ທີ່ປູກຍັງຢູ່ພື້ນນ້ຳ ບໍ່ສາມາດກວດສອບໄດ້ | | | | |

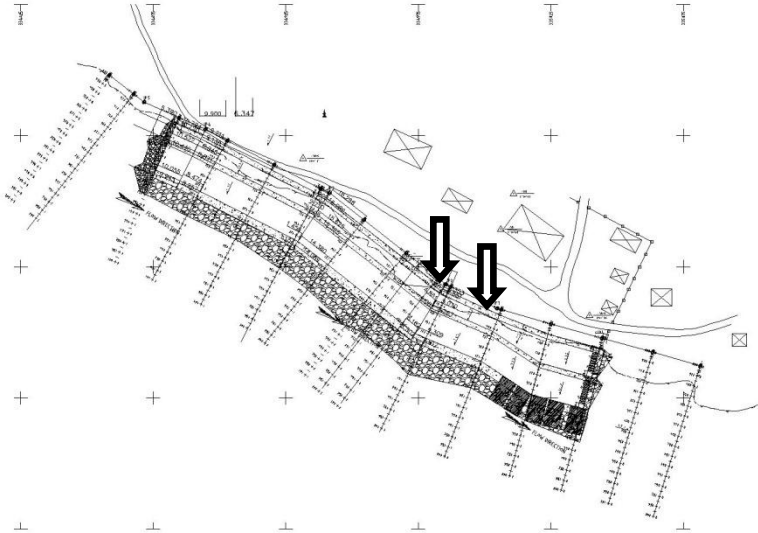
| ຊື່ສະຖານທີ່ | ປາກທວາຍ | ວັນທີສໍາຫຼວດ | 14 / 08 / 2013 | ຜູ້ສໍາຫຼວດ: | ຄຳແສນ ພະຍາໄຊ |
|---|---|---|---|---|---|
| ໝາຍເຫດ:<br>ເກີດມີ ນໍ້າລອດພື້ນ ແລະນໍ້າໄລແຕ່ໜ້າເດີນວັດ ລົງຫົວຕະຝັ່ງເວລາຝົນຕົກຢູ່ຈຸດ 0+046 ແລະ 0+080 ເຮັດໃຫ້ຕະຝັ່ງເປເພ, ໄມ້, ຊາຍ ແລະ ຫີນໄດ້ໄລອອກຈາກຕະຝັ່ງ. | | ຈຸດທີ່ເກີດຄວາມເສຍ | 0+046 ແລະ 0+080 | | |

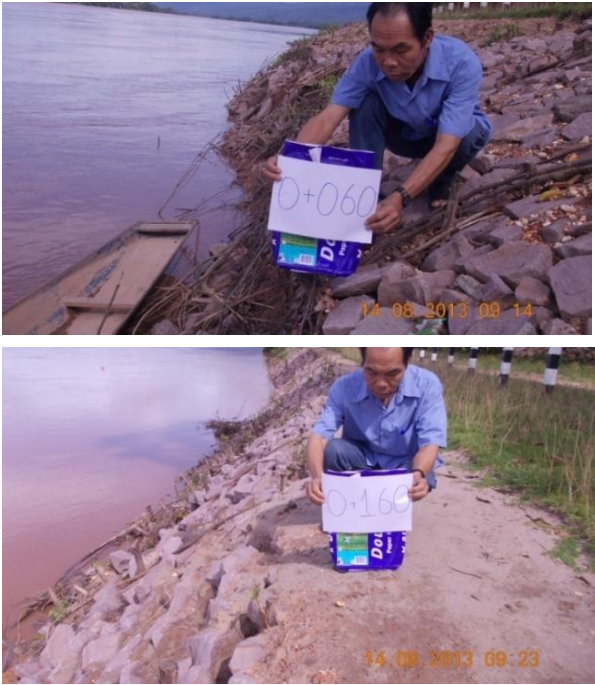
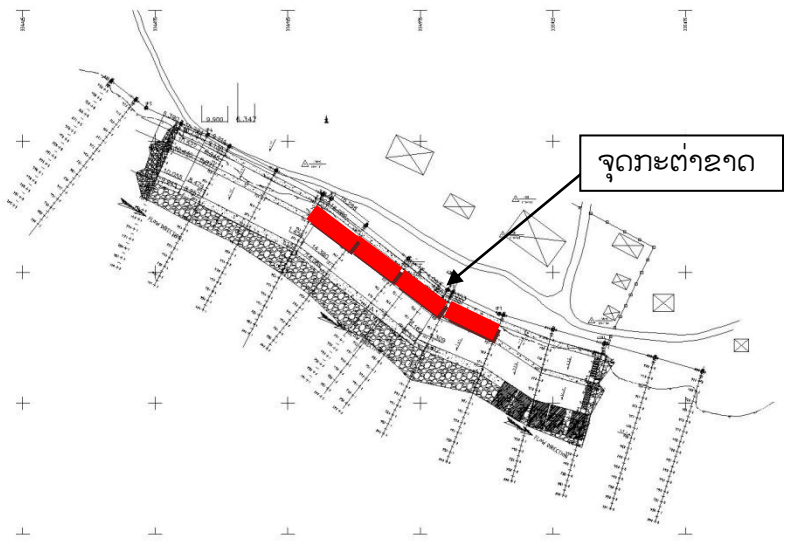
| ຊື່ສະຖານທີ່ | ປາກທວາຍ | ວັນທີ ສໍາຫຼວດ | 14 / 08/ 2013 | ຜູ້ສໍາຫຼວດ: | ຄໍາແສນ ພະຍາໄຊ |
|---|---|---|---|---|---|
| <b>ໝາຍເຫດ:</b><br>ກະຕ່າສາກີໂຊດາເກີດຄວາມເສຍຫາຍຢູ່ຫຼາຍຈຸດຜົນເກີດຈາກ: <ol style="list-style-type: none"> <li>1. ນໍ້າໄລລົງມາແຕ່ທົ່ວຕະຝັ່ງຢ່າງແຮງ ແລະ ຕໍ່ເນື່ອງໃນຊ່ວງລະດູຝົນ.</li> <li>2. ນໍ້າຂອງຂຶ້ນ ແລະ ລົງຢ່າງໄວ.</li> <li>3. ຊາຍໄດ້ໄລອອກຈາກໜ້າຕະຝັ່ງ ແລະ ດຶງໂຄງສ້າງເປເພ.</li> </ol> | | ຈຸດທີ່ເກີດຄວາມເສຍຫາຍ / ການສ້ອມແປງ | Km 0+60 – 0+160 | | |

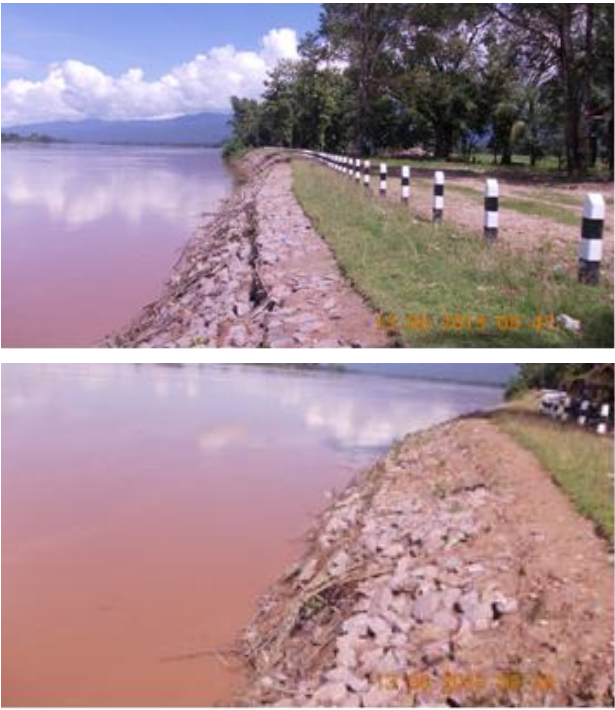
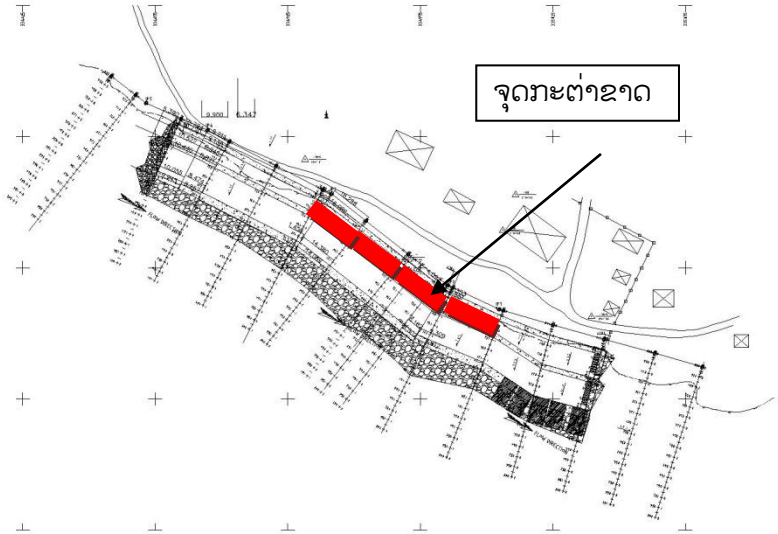
| ຊື່ສະຖານທີ່ | ປາກຫວາຍ | ວັນທີ ສໍາຫຼວດ | 13 / 08 / 2013 | ຜູ້ສໍາຫຼວດ: | ຄໍາແສນ ພະຍາໄຊ |
|---|---|---|---|---|---|
| <b>ໝາຍເຫດ:</b><br>ກະຕ່າໂຊດາ ເກີດຄວາມເສຍຫາຍຢູ່ຫຼາຍຈຸດເມື່ອລະດັບນ້ຳຂອງຂຶ້ນຢ່າງໄວ. | | ຈຸດທີ່ເກີດຄວາມເສຍຫາຍ / ການສ້ອມແປງ | Km 0+46 – 0+160 | | |

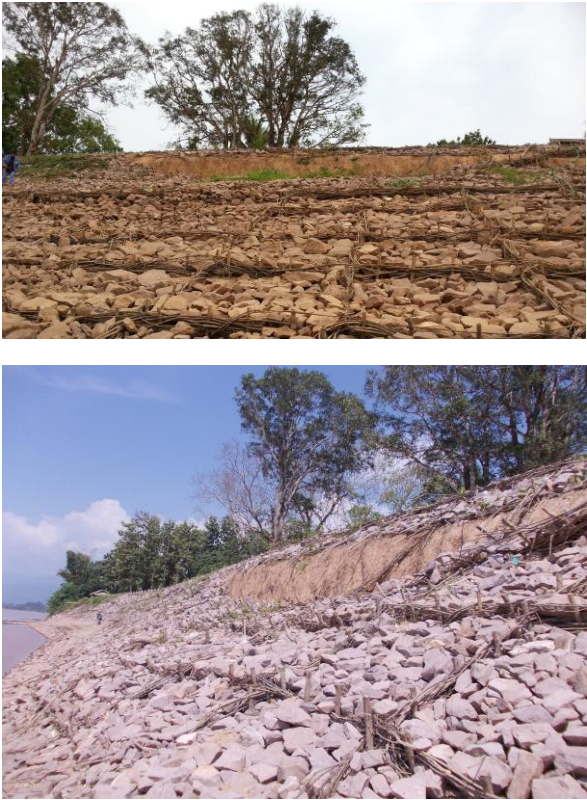
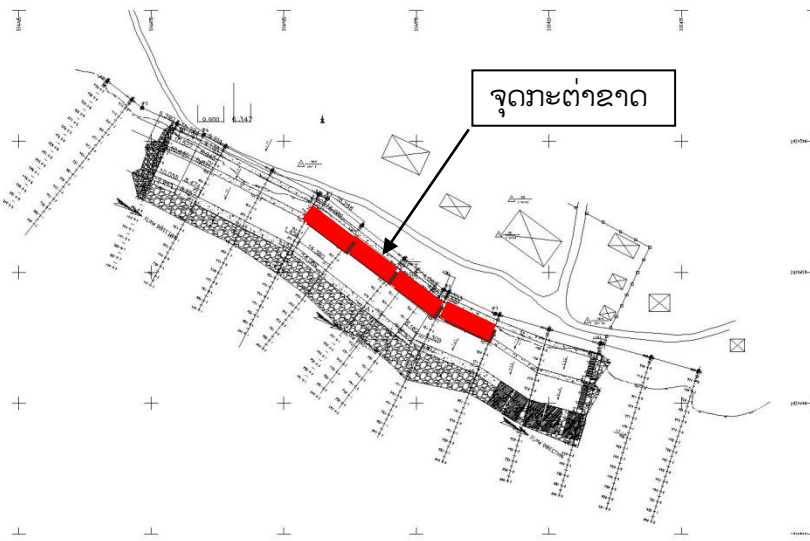
| ຊື່ສະຖານທີ່ | ປາກທວາຍ | ວັນທີ ສຳຫຼວດ | 12 / 09 / 2013 | ຜູ້ສຳຫຼວດ: | ຄຳແສນ ພະຍາໄຊ |
|---|---|---|---|---|---|
| <b>ໝາຍເຫດ:</b><br>ກະຕ່າໂຊດາ ເກີດຄວາມເສຍຫາຍຢູ່ຫຼາຍຈຸດເມື່ອລະດັບນ້ຳຂອງຂຶ້ນຢ່າງໄວ. | | ຈຸດທີ່ເກີດຄວາມເສຍຫາຍ | | Km 0+46 – 0+160 | |

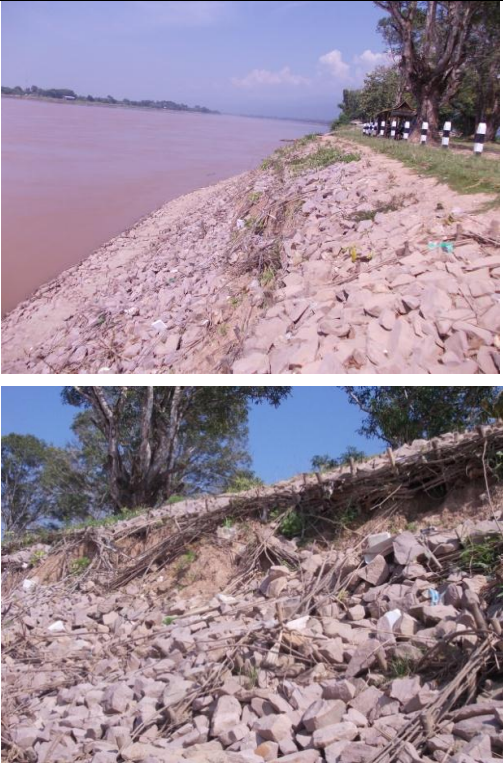
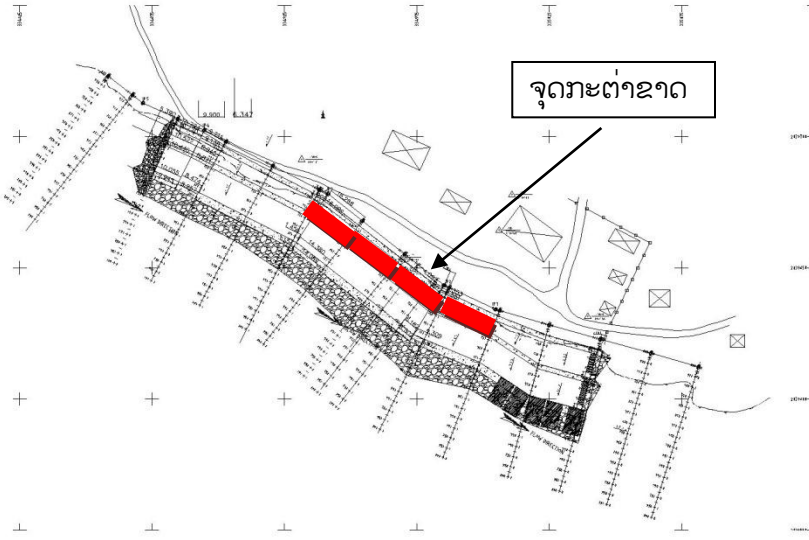
| ຊື່ສະຖານທີ່ | ປາກທວາຍ | ວັນທີ ສຳຫຼວດ | 14 / 10 / 2013 | ຜູ້ສຳຫຼວດ | ຄຳແສນ ພະຍາໄຊ |
|---|---|---|---|---|---|
| <b>ໝາຍເຫດ:</b><br>ກະຕ່າໂຊດາ ເກີດຄວາມເສຍຫາຍຂາດ ແລະ ເປເພ ຢູ່ຫຼາຍຈຸດ | | ຈຸດທີ່ເກີດຄວາມເສຍຫາຍ | | Km 046 - 160 | |

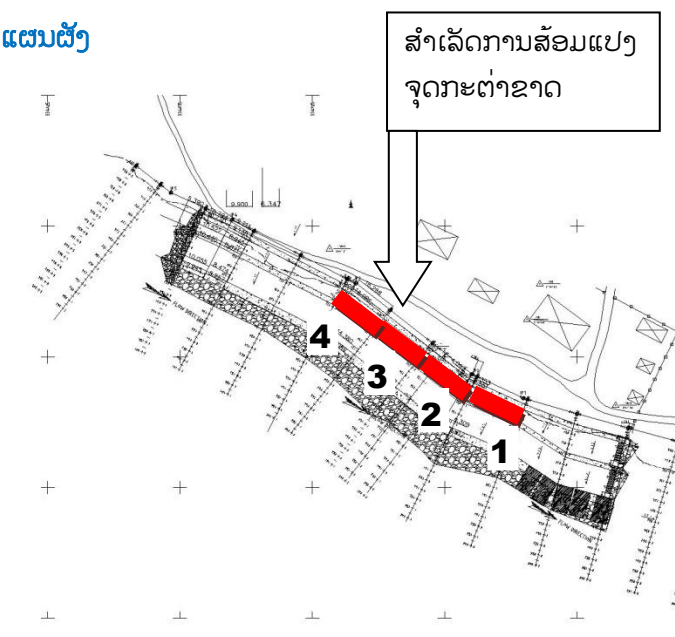
| Remark:<br><br>ສຳເລັດການສ້ອມແປງຈຸດທີ່ມີການເປ່ເພ ດ້ວຍການວາງຫີນຕາມຈຸດດັ່ງກ່າວ | | | | ຂອບເຂດຄວາມເສຍຫາຍ<br>ຈຸດທີ່ຕັ້ງ<br>ພາກສ່ວນ<br>ຂະໜາ (m)<br>ການແກ້ໄຂ<br><input type="checkbox"/> ຮີບດ່ວນ <input type="checkbox"/> ບໍ່ຮີບດ່ວນ<br>ຄາດຄະເນຄວາມເປັນໄປໄດ້ໃນ<br>ການແກ້ໄຂ | Km 046 - 160 |

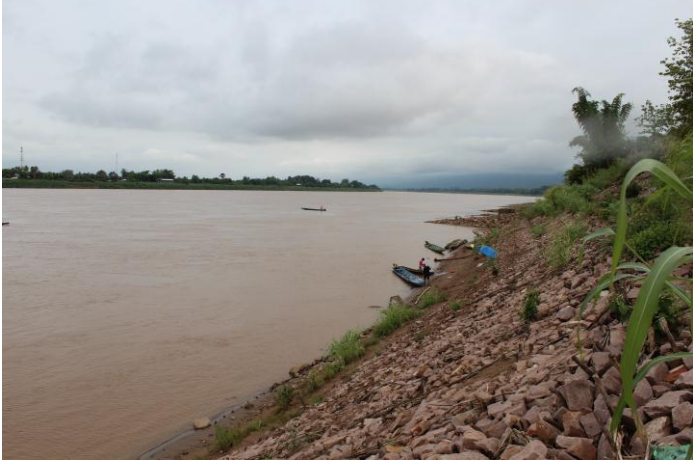
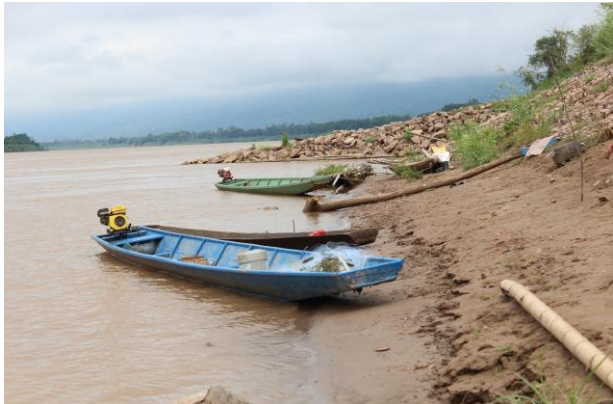
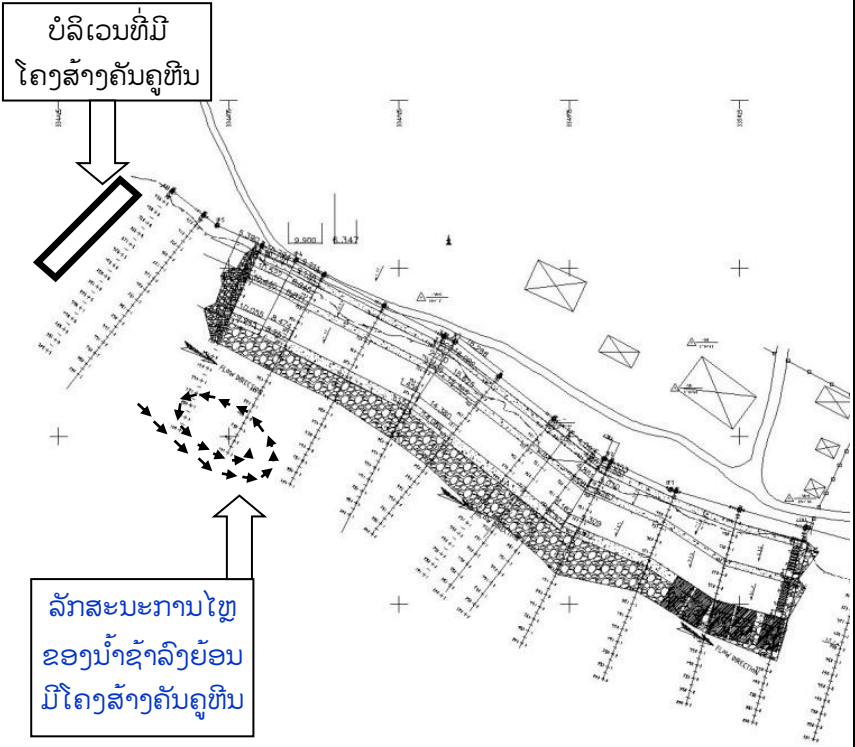
| <b>ໝາຍເຫດ:</b> ລັກສະນະການໄຫຼຂອງນ້ຳຊຳລົງ ໂດຍສະເພາະເບື້ອງເໜືອຂອງໂຄງສ້າງ ຍ້ອນມີໂຄງສ້າງຄັນຄູຫີນ ຈຶ່ງເຮັດໃຫ້ເກີດມີການຕົກຕະກອນເປັນຈຳນວນຫຼວງຫຼາຍຢູ່ບໍລິເວນດັ່ງກ່າວ | | ຈຸດທີ່ເກີດຄວາມເສຍຫາຍ | | | |

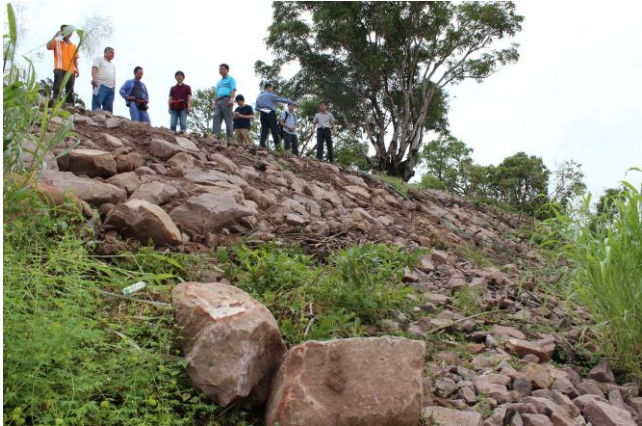
| ຊື່ ສະໜາມກໍ່ສ້າງ | ປາກທວຍ | ທີ່ຕັ້ງ | ບ້ານ ປາກທວຍ | ສຳເລັດການກໍ່ສ້າງ ປີ | 2012 |
|---|---|---|---|---|---|
| <p>ໝາຍເຫດ:</p> <p>ຜົນເສຍຫາຍ ຫຼັງຈາກລະດູຝົນ ແລະ ສຳເລັດການສ້ອມແປງກະຕ່າໄມ້ ແລະ ການວາງຫີນ</p> | | | | | |
