## 添付資料－4：交通需要予測結果

損傷写真

Road	No	Name of bridges	report by Tujino	Memo
			condition	
A)Semtokha -Trashigang PNH	A-1	Semtokha flyover	桁に鉄筋露出。	
	A-2	Prakhdrang II	特に無し	名前の変更。「Youdiri Zam」⇒「Prakhdrang II」
	A-3	Namling zam	特に無し	
	A-4	Gektong zam	—	2012年に完成のため、レポートは無い。
	A-5	Tangchu zam	橋脚の洗掘対策、付属物を要補修。	名前の変更。「Mambar Tsho Zam」⇒「Tangchu zam」
	A-6	Rabten zam	洗掘対策、付属物を要補修。	Tujino report中の写真が異なる。
	A-7	Gyetsha zam	特に無し	Tujino report中の写真が異なる。(別地域の橋梁) 名前の変更。「Gayzamchu Zam」⇒「Gyetsha zam」
	A-8	Bong zam	付属物を要補修。	
	A-9	Nangni zam	洗掘対策、付属物を要補修。	名前の変更。「Naagina zam」⇒「Nangni zam」
	A-10	Nikachu zam	付属物を要補修。	Tujino report中の写真が異なる。(別の地域の橋梁)
	A-11	Chuzomsa zam	付属物を要補修。	
B)Gelephu -Trongsa PNH	B-1	Passang zam	鋼材を要補修(塗装)。	
	B-2	Beteni zam	床版・舗装を要補修。橋台にひび割れ。	
	B-3	Katley III	舗装を要補修。	名前の変更。「Katley Zam( I )」⇒「Katley III」
	B-4	Chaplekhola	舗装・付属物を要補修。	名前の変更。「Chaplechu Zam」⇒「Chaplekhola」
	B-5	Geleg(Aie) zam	鋼材を要補修(塗装)。 パラペット補修。	名前の変更。「Geleg zam」⇒「Geleg(Aie) zam」

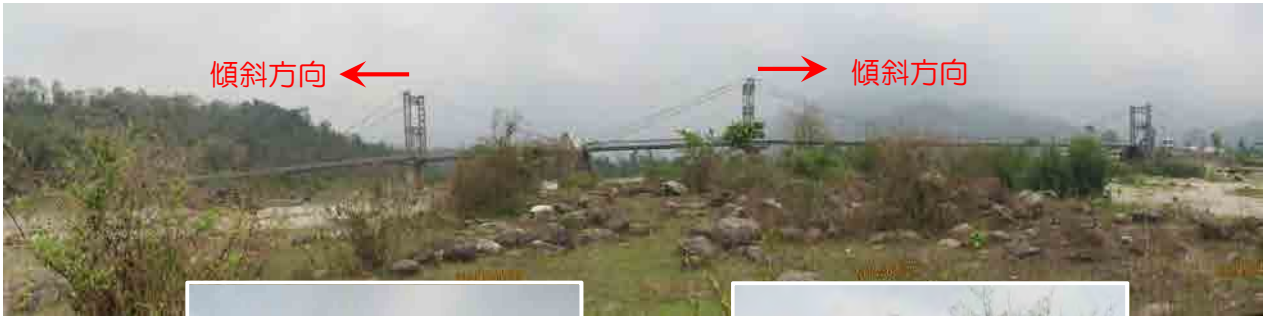
橋梁名	C-1.Diana Kuephen zam			路線名	Samtse-Sipsu	撮影日	2014/4/29
部材名	床版・主構			部材名	下部工(主塔)		
損傷の種類	-	損傷の程度	-	損傷の種類	ひびわれ	損傷の程度	c
写真説明	健全である。(仮設床版・主構)			写真説明	張出部の下面にひびわれがある。

部材名	下部工(主塔天端)			部材名	下部工(アンカレイジ)		
損傷の種類	ひびわれ	損傷の程度	c	損傷の種類	ひびわれ	損傷の程度	c
写真説明	主塔から桁側に、矢印方向のクラックがある。			写真説明	○部分にクラックがある。(メインケーブルの位置ではない。)

部材名	橋梁全体			部材名			
損傷の種類	傾斜	損傷の程度	e	損傷の種類		損傷の程度	
写真説明	各主塔が傾斜している。			写真説明

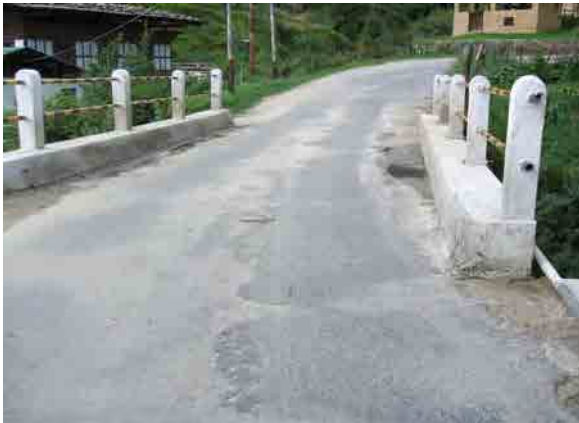
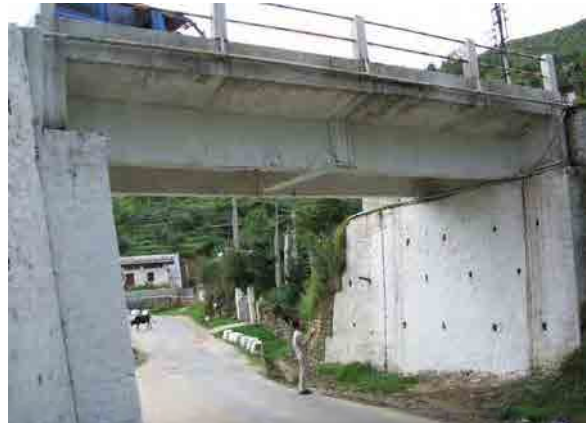
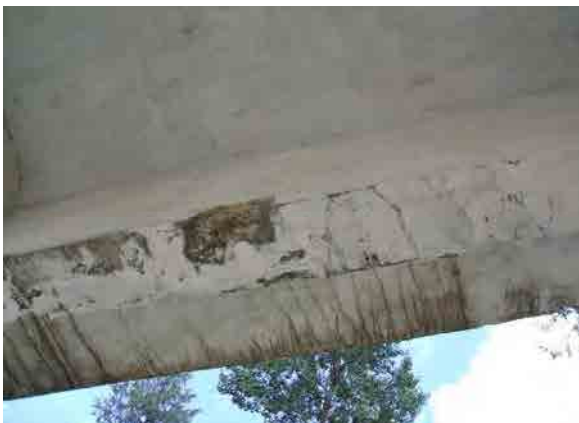
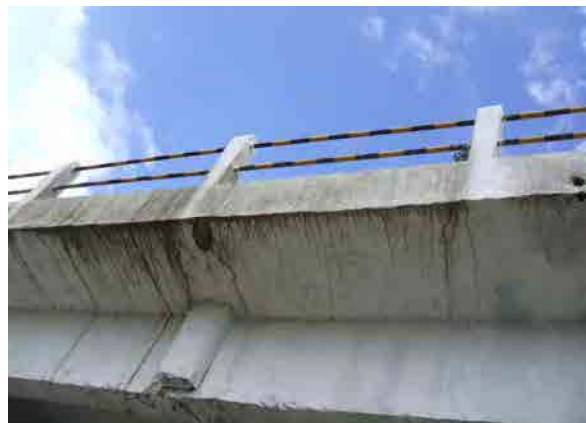
[Bridge Condition Photos] Bridge Name: Semtokha Flyover Zam (TH-15) Date: 20th,Jul,2006

①	Defects on main girder is due to hiting by the over loading height of the public carrier
②	Recommended to provide H-shape steel to protect the main girder
③	Reinforcement bar revealing
④	White washing has been carried out
⑤	For details kindly refer the photographs.
⑥	-
⑦	-
⑧	-
⑨	-
⑩	-
