## 第4章 気象業務の実情と課題

### 4-1 気象レーダー

#### 4-1-1 ビラク気象レーダー観測所

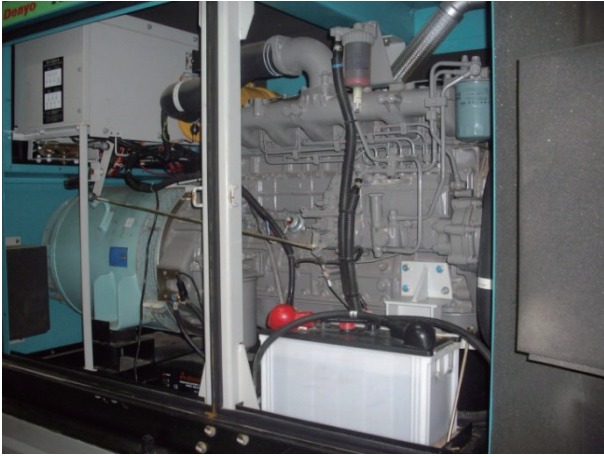
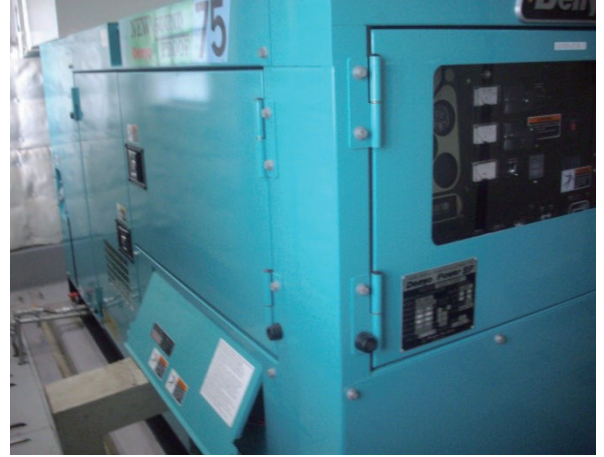
新レーダーは、これまでのマグネトロンレーダーと比較して、メンテナンス性が改善されており、実運用開始以降の障害も少なくなっている。一方、発動発電機については制御機能が電子化され複雑化しており、メンテナンスも煩雑となっている。また、点検についての要領は整備されていない。

発動発電機

PAGASA としては、将来的な目的として気象レーダーのデータを地上雨量実況値で校正しユーザーに提供することを考慮すべきであるが、そのためには至急点検要領等を定め国内統一基準で点検を実施し、すべてのレーダーが同一のデータ品質を確保できるようにする必要がある。発動発電機についてもレーダーの付属装置として、停電時にも安定して観測ができるよう、OJT の強化等、職員の技術向上を図る必要がある。

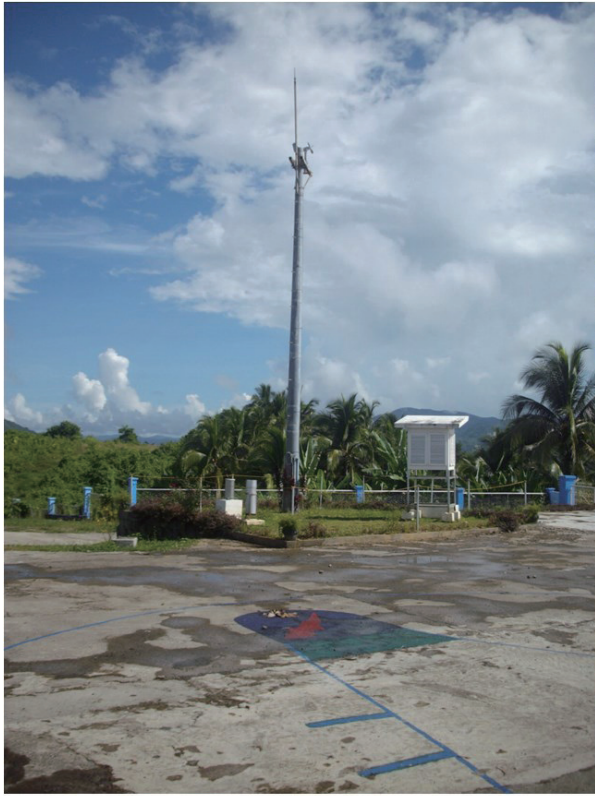
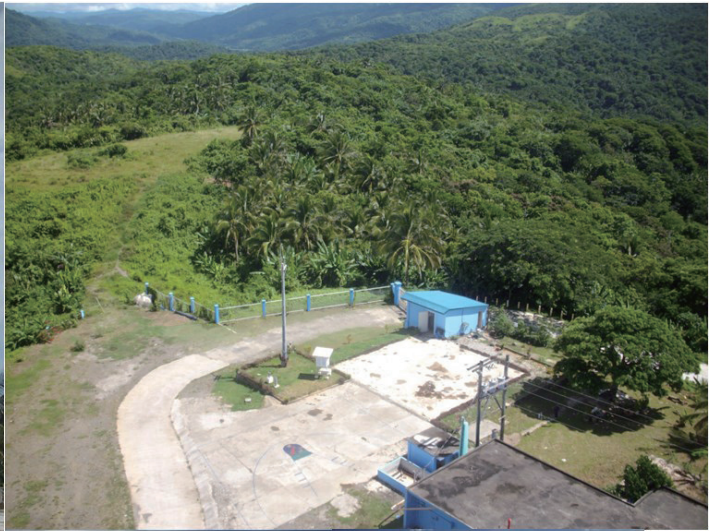
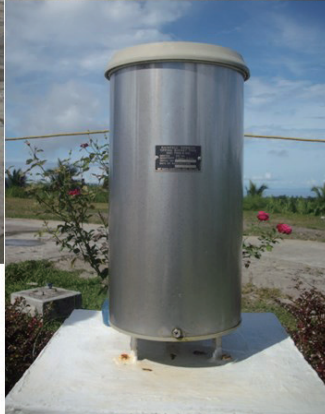
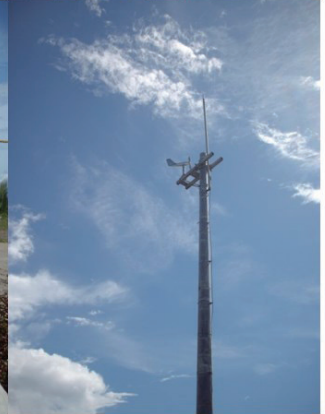
レーダー観測所建設に伴い、地上気象観測所の露場を移設したが、今のところ使用していない。早い段階での再開が望まれる。

レーダー観測所内露場

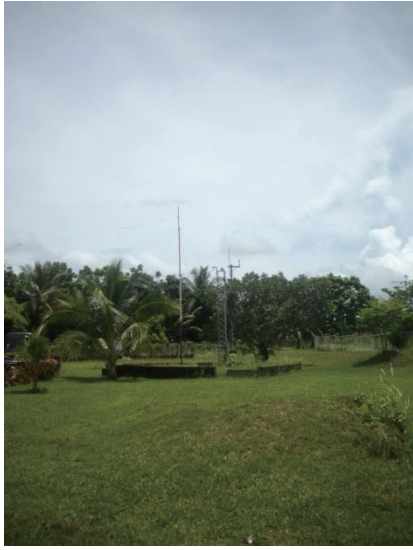
露場の手入れがされていなかった。後述する PAGASA 本部の露場の状況とは、だいぶ異なる。場所による観測露場の管理に差があるようだ。

観測露場遠景

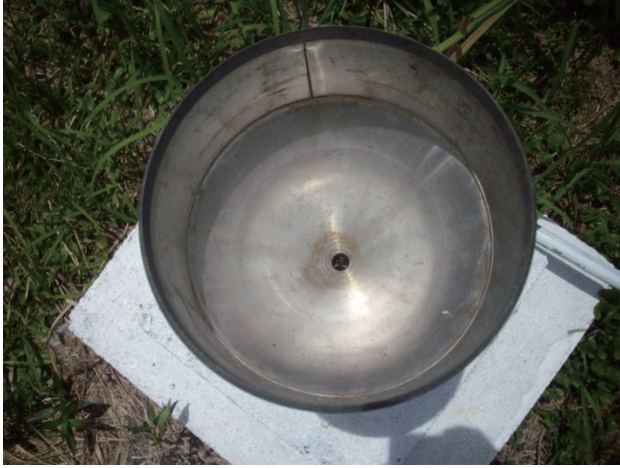
虫が入った転倒マス型雨量計

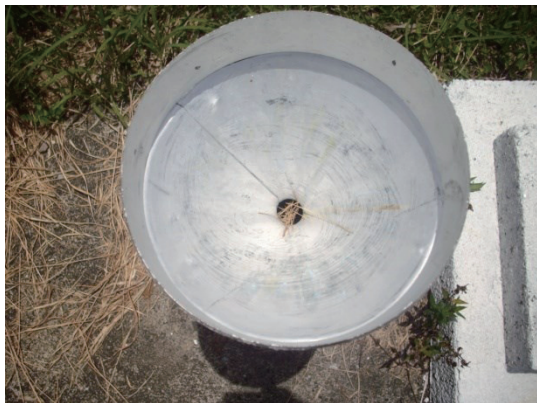
枯草が入った貯水型雨量計

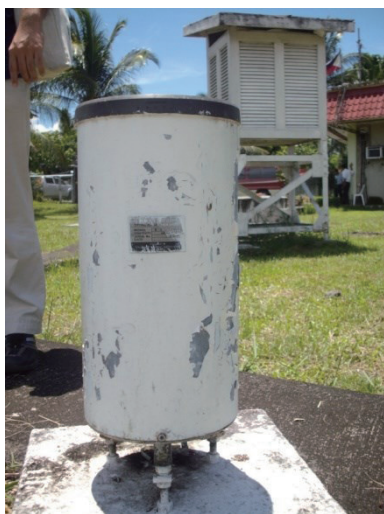
塗装の剥げた転倒柵形雨量計
