ガーナ国
鉄道安全運行整備計画プロジェクト
(開発計画調査型技術協力)

ファイナル・レポート

平成 26 年 7 月
(2014 年)

株式会社 オリエンタルコンサルタンツ
日本コンサルタンツ株式会社

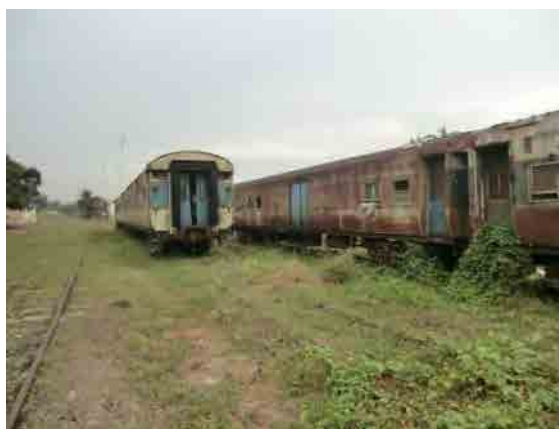
在籍 151 両中稼働しているのは 27 両であり、東線の旅客列車で使用されている。また、西線で運行されているワーカーズトレイン用 4 両と予備 1 両が使用可能。その他は写真 2.1.28 のとおり、駅構内や工場内に放置されており、車体の腐食が進んでいる。

写真 2.1.28 Takoradi 駅構内に放置されている客車

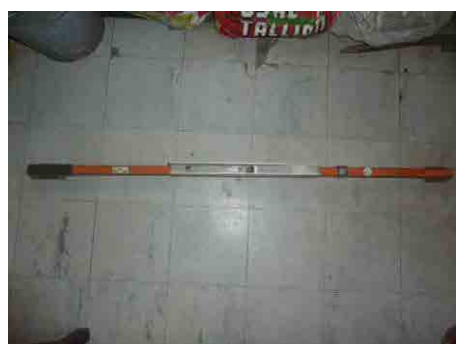
軌道の保守に用いる測定器具、高速レール切断機、タイタンパーなどの機械類は、厳しい線路補修予算の現状から、補修部品の手当てが出来ず全て故障したままである。現状では全て人力で簡易な道具類を用いた線路保守を実施している（写真 2.2.2、写真 2.2.3、写真 2.2.4）。また、これらの機械類の管理基準は定められていない。

写真 2.2.2 故障したままの軌道検測用具

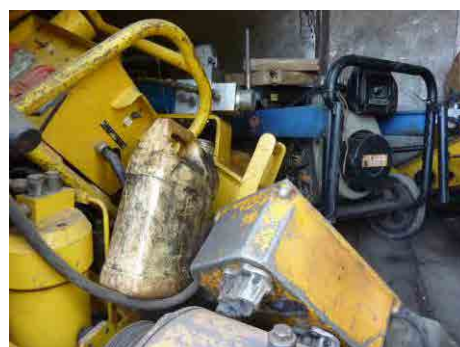
写真 2.2.3 故障したままの線路保守用機械類（Dunkwa 駅構内の貨車の中に放置）

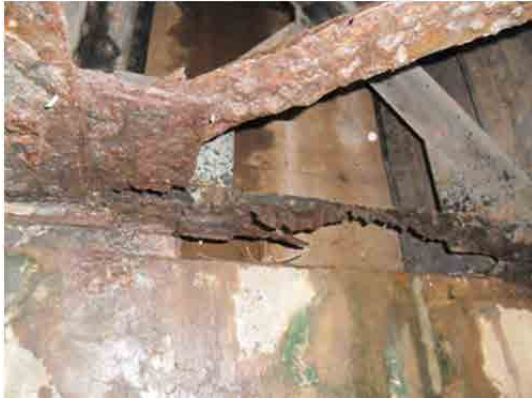
(橋梁 No.1)

- 鋼製桁は築造後 60 年～110 年経過して全ての鋼製桁に経年劣化、高温多湿の環境による錆や腐食および主部材以外での部材断面欠損が確認できる。(写真 2.3.23、写真 2.3.24)
- 特に橋梁 No.1 と No.7 などでは桁下空間が低いために桁下空頭が不足し、高水位時には主桁が水に浸る事となる。(写真 2.3.25)
- 鋼主桁には特にき裂等は確認できない、腐食とさび発生のみが問題である。
- リベットやボルトの欠落は軽微であり特に問題はない。
- 一部の橋梁では鋼桁端と橋台との離隔が確保されておらず、パラペット部分が崩壊している箇所がある。(写真 2.3.26)
- 橋梁上の枕木は腐食が進んであり、その間隔が一定になっていない。また、締結装置の欠落も見られる。(写真 2.3.27)

写真 2.3.23 鋼桁の腐食

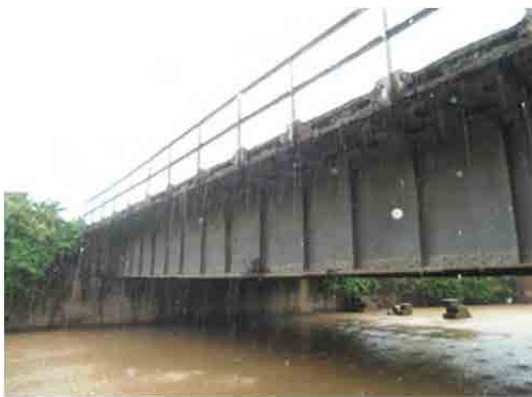
(橋梁 No.1)

写真 2.3.24 橋梁主桁間の補剛部材に見られる断面欠損

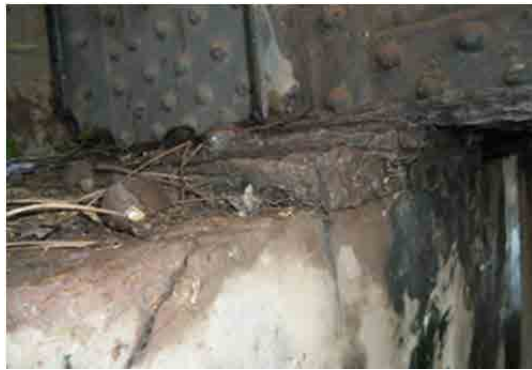
(a) 縁端距離が確保されていない桁座
(橋梁 No.1)

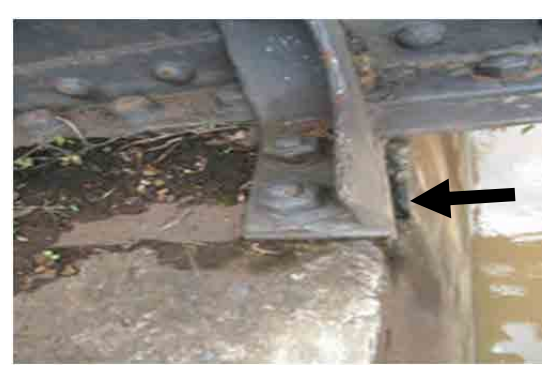
(d) 桁座前面のコンクリートの剥落
(橋梁 No.1)

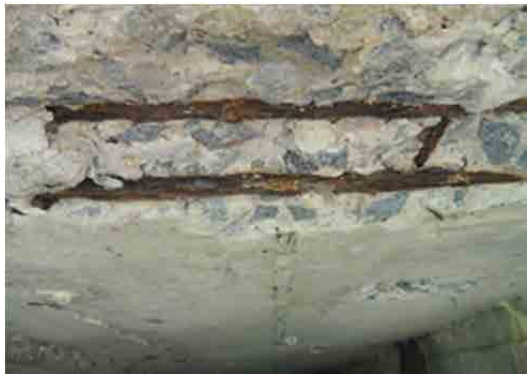
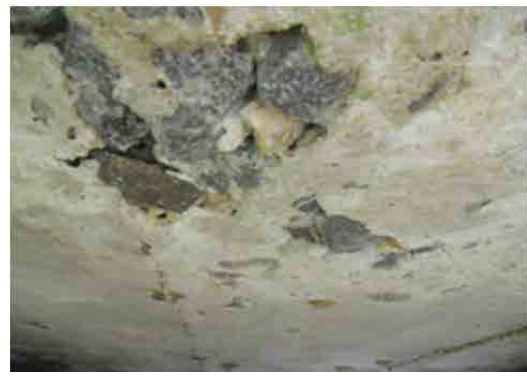
(a) コンクリートの剥落

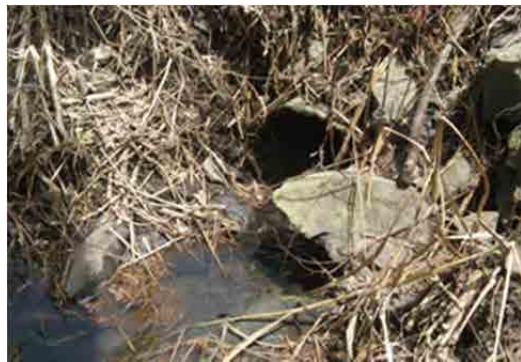
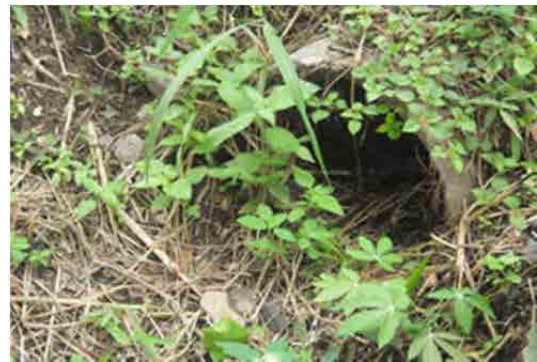
(b) 土砂に埋もれた線路横断排水路

多くのカルバートでは、土砂やゴミが堆積し排水機能が十分でなく、大雨時に水があふれて線路内に流入しているところもある。定期的に土砂やゴミを除去することは人力でできることであり、排水機能の低下は維持管理費の不足が直接の原因にはならない。スタッフのモチベーションが決して高くないこともあるが、現地へ要員や資機材を輸送するトロリーの故障が多く、作業が計画的に実施できないのが実情である。

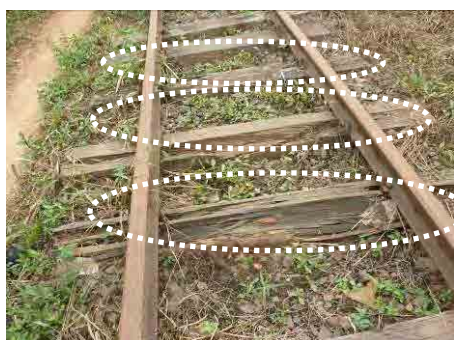
- 3 本以上の腐食枕木が連続している箇所、破断した枕木が多く見受けられた（写真 2.3.37、写真 2.3.38）。
- 図 2.3.5 に Benso～Esuaso 間の枕木の状況を示すが、83 本中 37 本が腐食あるいは破断している枕木であった。
- 表 2.3.4 に示すように、枕木の不良率は 6%から 45%まで分布しており、均一的に線路が保守されているようには見受けられない状態である。
- 日本の鉄道基準では、枕木不良率は 7%以下が基準となっている。

写真 2.3.37 連続した不良枕木

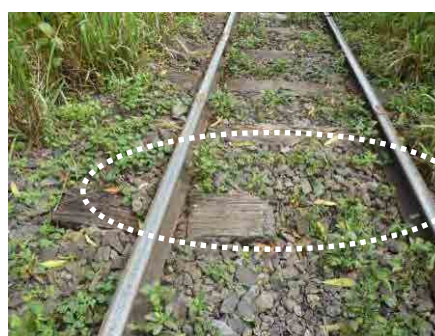
写真 2.3.38 脱線で破断した枕木

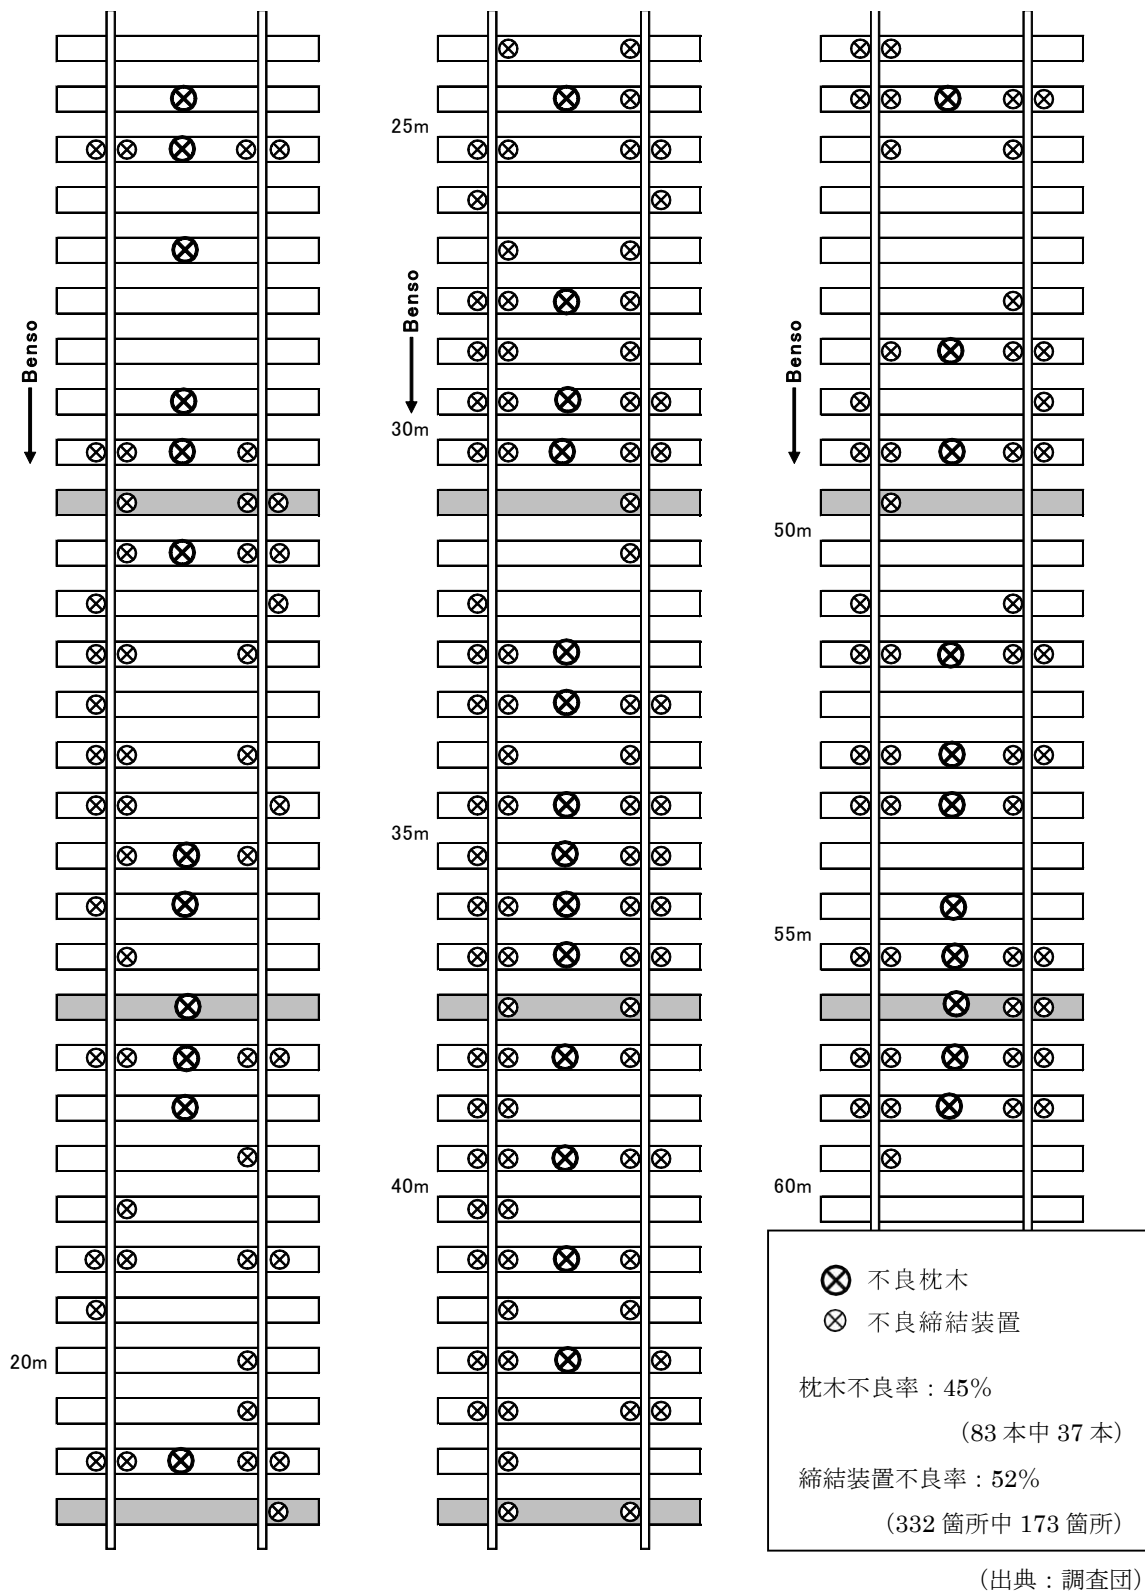
図 2.3.5 枕木および締結装置の状況 (Benso～Esuaso 間 (No. 2))

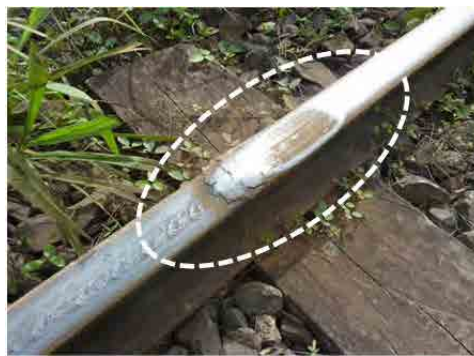
このような空転傷は至るところで発生しており、写真 2.3.42 に示すようにレールレベルからの落ち込み量が 3mm 程度に達する大きな空転傷が数箇所見受けられた。

この様な落ち込み量が大きい空転傷を放置しておけば、近い将来レール損傷に発展し、それに伴う列車脱線事故発生への影響が懸念される。

写真 2.3.42 レールの空転傷 (Kojokrom～Angu)

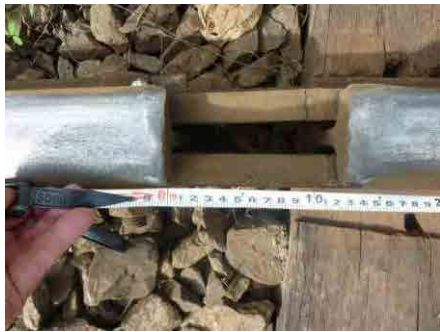
写真 2.3.43 130mm を超える過大遊間継ぎ目 (Kojokrom～Angu)

過大なレール遊間を放置しておけば、車輪の落ち込みによる衝撃が大きくなり、レール損傷に結びつくことで脱線につながる。このため、所定のレール遊間にまでレールを戻す必要がある。

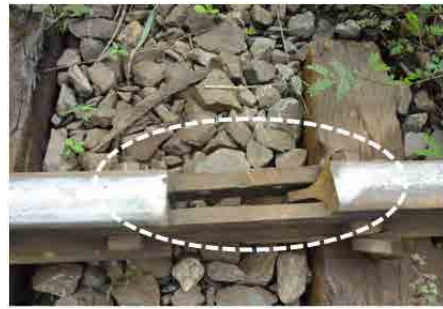
写真 2.3.44 破損している継ぎ目レール端部 (Kojokrom～Angu)

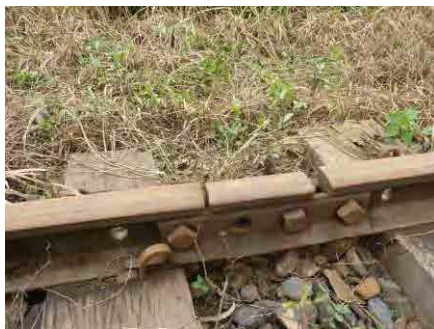
写真 2.3.45 の方法では、弱点箇所の継ぎ目構造をさらに弱点化しているため、継ぎ目部のレールまたは継ぎ目板の損傷を引き起こす恐れがある。従って、できるだけ早く正規の継ぎ目構造に修復する必要がある。

写真 2.3.45 レール継ぎ目遊間に挿入された極短小レール (Dunkwa～Awaso)

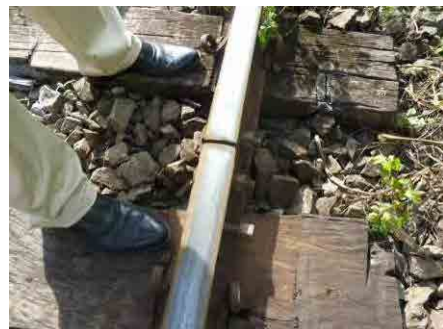
写真 2.3.46 のように外軌の継ぎ目ボルトが 1 本欠落しており、内軌の継ぎ目ボルトのナットが緩んでいる。同様の箇所が他にも多数見受けられた。従って、できるだけ早く正規の継ぎ目構造に修復する必要がある。

写真 2.3.46 継ぎ目ボルトの欠落とナットの弛緩 (Kojokrom～Angu)

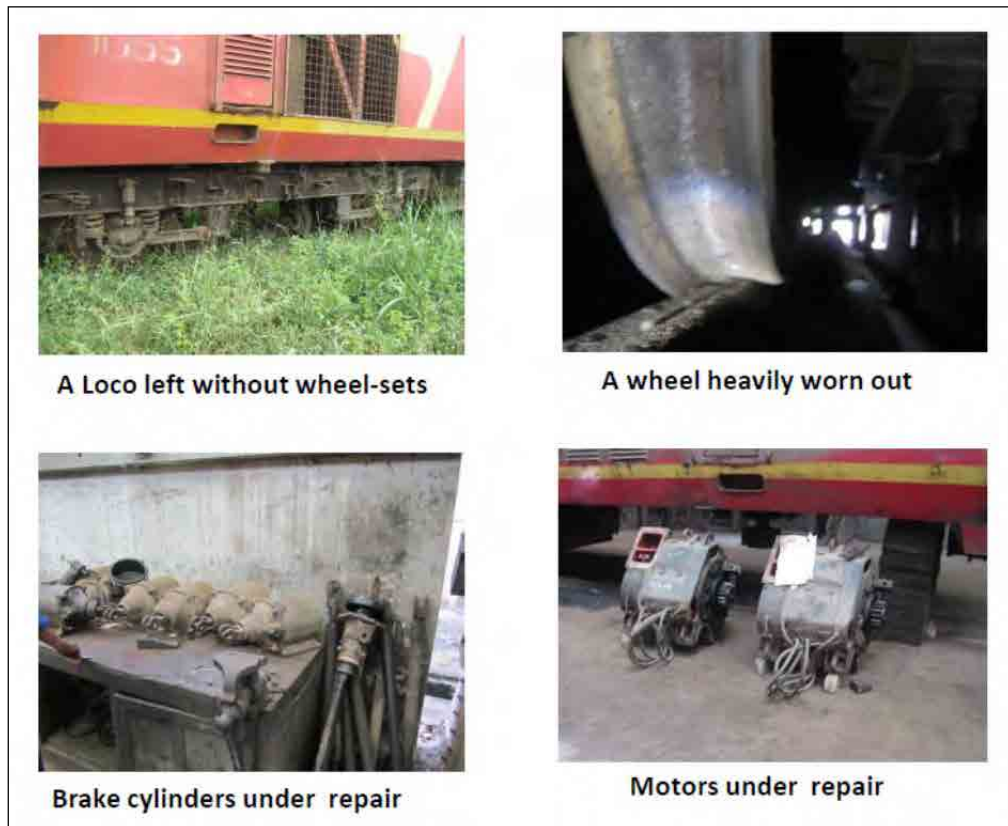
写真 2.3.50 機関車の不良部位

現在のガーナ鉄道の状況は、機関車では、車輪等の走行装置が、主要な劣化部位であり、貨車では、車輪・軸受およびブレーキ装置が主要な劣化部位である。

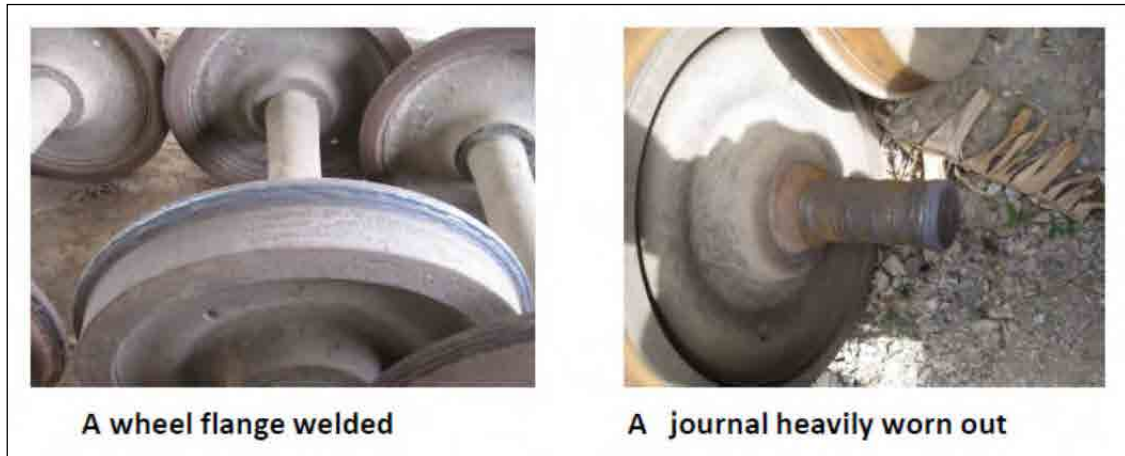
写真 2.3.51 貨車の不良部位

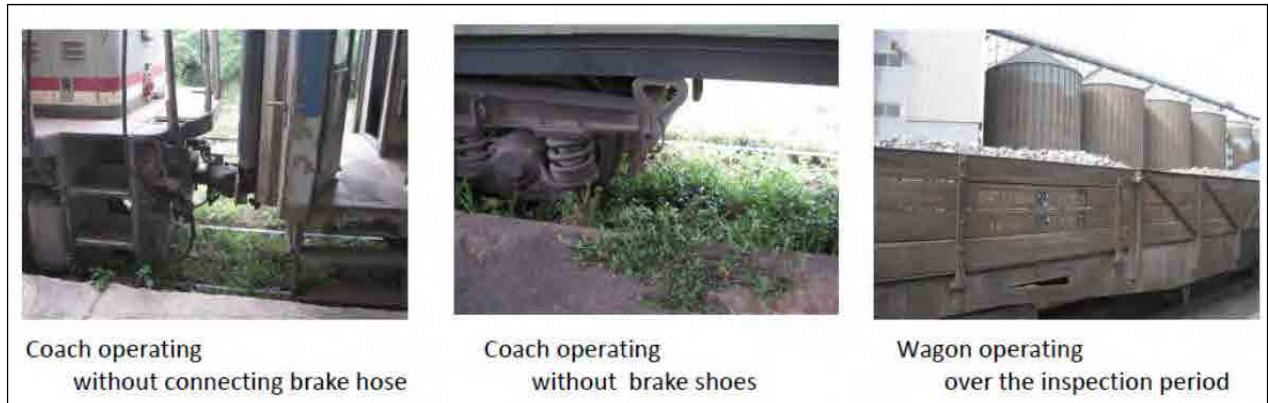
しかし、これも経費不足により予防保全は実施されておらず、周期切れの車両やブレーキ制輪子等も未取り付けの車両が運行されるような状態である。故障等により走行不能となった段階で修繕を行う事後保全の状態になっているのが実態である。

写真 2.3.56 規則に反する事例

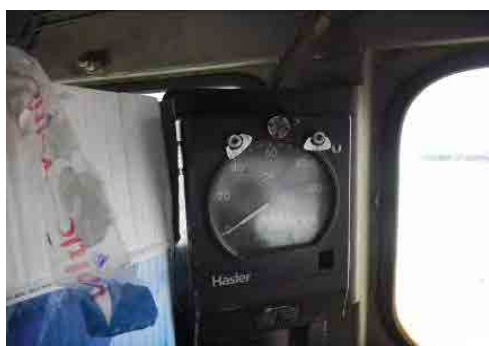
写真 3.1.1 故障したままの速度計
(その1)

現在、すべての機関車の速度計は壊れたまま修理されずに放置されている。まずは速度計の整備を進めること、そしてそのような不正が行われないよう対策を施さなければならない。

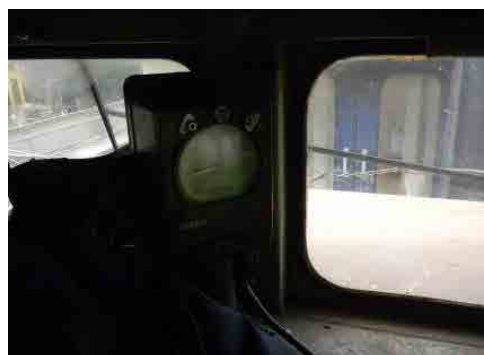
写真 3.1.2 故障したままの速度計
(その2)

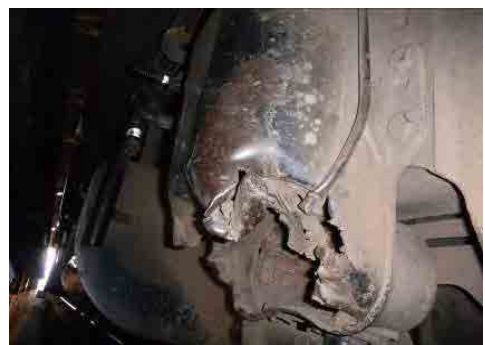
写真 3.1.13 破損したままの機関車の砂箱

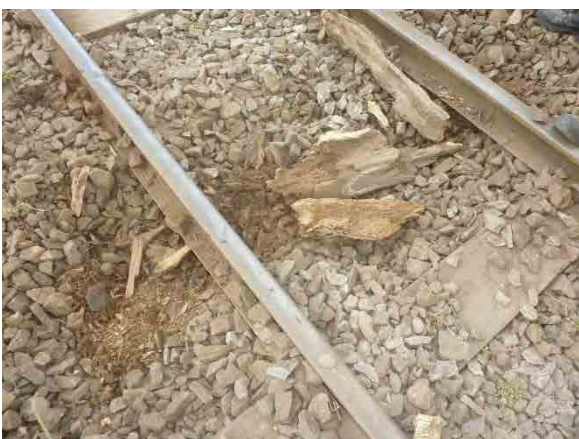
写真 4.2.62 腐食マクラギ（腐食されたまま
永年放置されている）

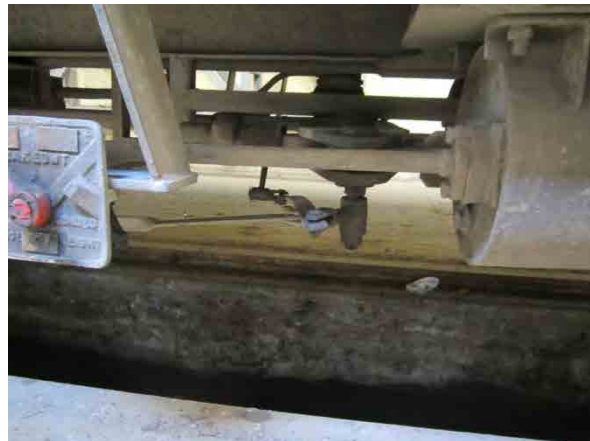
写真 4.2.96 固渋して動かない基礎ブレーキ装置

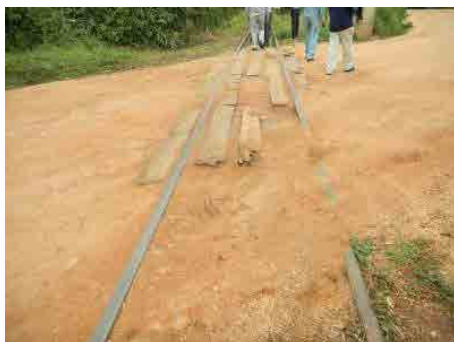
枕木の腐食、締結装置の緩み、レール継ぎ目、路盤の不良が目立つ。踏切箇所ではレールが土に埋没した状態となっていた。

写真 1 踏切のレール状態

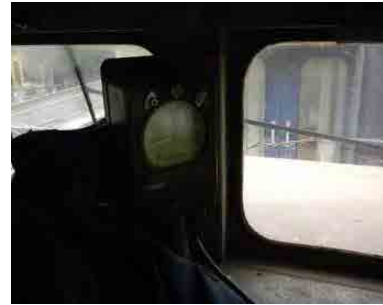
写真 46 故障している速度計

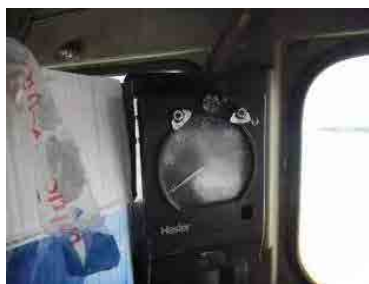
Manso からは直線箇所が多くなり、回復運転によりかなり高速で走行していた。調査団が持参した GPS 記録計によると最高速度は 40km/h に達していた、が機関車の速度計は故障しており、正確な速度は不明である。線路状態が悪く直線でもローリングが確認できた。

写真 73 故障したままの速度計
