ミャンマー国
ヤンゴン港・内陸水運施設
改修調査

最終報告書

要 約

独立行政法人
国際協力機構 (JICA)

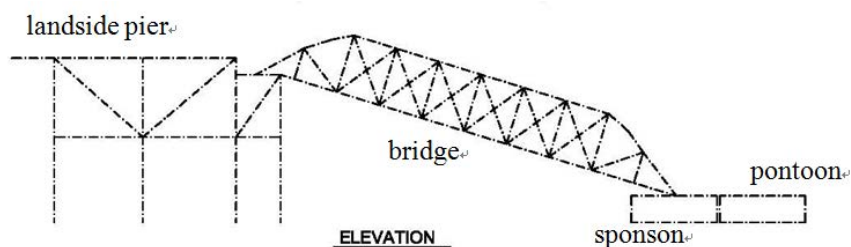
図 5.1 MPA Jetty の構造

標準的なMPA栈橋は図5.1に示すように、陸側のコンクリート製取付栈橋(landside pier)と鋼製トラス橋(bridge)、鋼製スポンソン(sponson)、鋼製ポンツーン(pontoon)あるいはタンクポンツーン(tank pontoon)から構成されている。

陸側のコンクリート製取付栈橋は鉄筋コンクリート杭の上部に現場内で築造された鉄筋コンクリート構造である。スポンソンは連絡橋を支持するもので、その構造物は長さ10m、幅6m、高さ2.5mである。このスポンソンは4本のチェーンとアンカーで係留されている。橋梁は鋼製で陸側取付栈橋とスポンソンに支持されている。また、ポンツーンは鋼製で長さは36m、幅6m、高さは2.5mで、4本のチェーンとアンカーで係留されている。

通常の潮位変動幅を超える鉛直方向偏移に対して、ポンツーンの上下移動に対する安全性上の余裕は少ない。そのため、ナルギスの影響で上昇した水位によって係留チェーンが伸びきってしまう状態となった。結果的にポンツーンを係留していたチェーンに破断ストレス以上に過重なストレスが発生したことによりチェーンが破断し、ポンツーンが漂流したと考えられる。

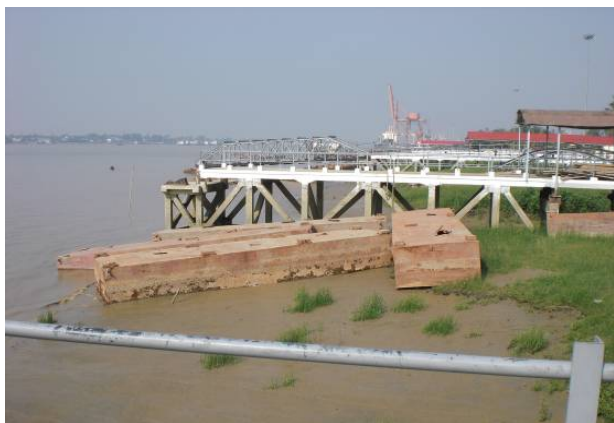
ナルギス来襲以前には IWT はヤンゴン港において貨物船用に 2 基の Jetty、旅客兼貨物船用に 5 基の Jetty を使用していた。ナルギスによって 3 基の Jetty が損傷した（写真 6.1 と写真 6.2 参照）2009 年 6 月時点では表 6.1 に示すように 1 基のみ緊急に復旧されたが 3 基は損傷したままであった。

写真 6.1 ポタトゥン棧橋の被災状況

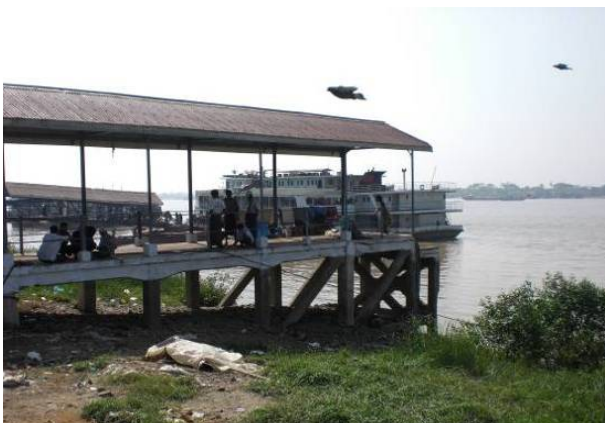
写真 6.2 Phoneygilan 棧橋の被災状況
