# ドゥステイーニジノピヤンジ間 道路整備計画事後現状調査

## 事後現状調査報告書

平成 27 年 3 月  
(2015 年)

株式会社 建設技研インターナショナル

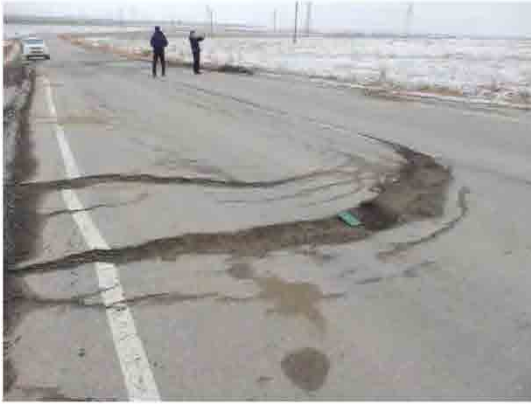
AC 舗装の滑動状況

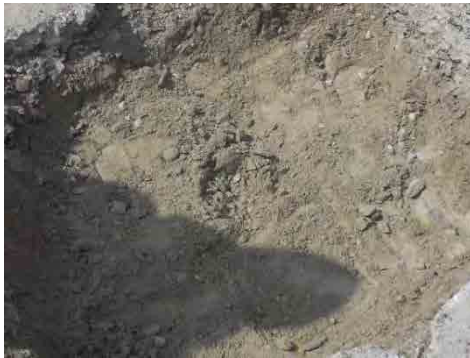
- 破損区間における砂+玉石のセメント安定処理路盤（下層路盤）については設計強度が確保されていない、舗装破損によりほぐされた状態が見られた。
- 粘性土のセメント安定処理路盤（下層路盤）は、含水比が高く母材とほぼ同程度の強度程度となっていた。特に平坦部の損傷区間については、砂+砂利のセメント安定処理路盤と粘性土のセメント安定処理路盤の2層構成となっていた。

砂+砂利のセメント安定処理路盤の現状

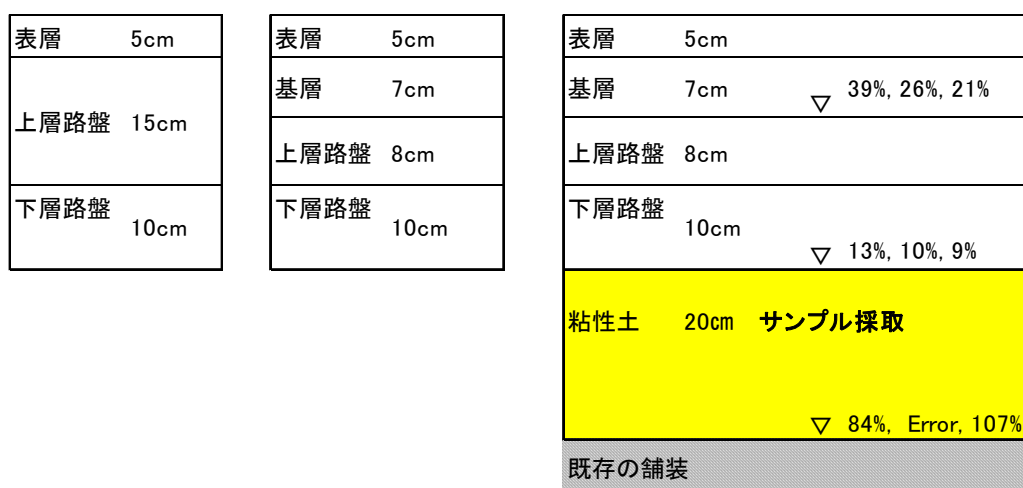
図 2.19-1 試掘断面 Sta.(6+904)

AC 舗装面は大きく変形しており、AC 舗装厚は横断・縦断方向に変化している。上層路盤、下層路盤共に破損しており母材程度の状態となっている。また、上層路盤と下層路盤の区分は確認できなかった。下層路盤の下部に路床が 20 cm 確認できた。その材料が粘性土であることから、上・

下層路盤の破損の原因となったと思われる。MOT 試験室、及び道路試験所において、CBR、粒度分布、PI の室内試験を実施した。

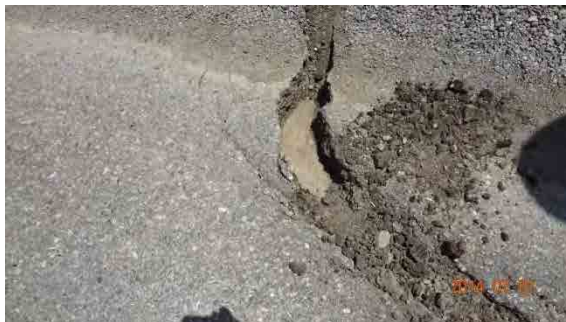
クラック開口部

セメント安定処理路盤の表面が滑らかであることが確認できる。プライムコートは剥かれて AC 舗装に付着しているように見える。

滑動部と安定部のアスファルトとセメント安定処理路盤との接着面の性状の違いが確認できた。クラック開口部、滑動部ではセメント安定処理路盤表面で骨材による凹凸は少なかったが、正常部では骨材による大きな凹凸が確認できた。骨材による凹凸が AC 舗装の滑動に対する防止効果があるように思われた。また、滑動部ではセメント安定処理路盤からプライムコートが剥離していたが、正常部では、セメント安定処理路盤にプライムコートが完全に付着しており、剥した AC 舗装側にプライムコートとセメント安定処理路盤が付着していた。

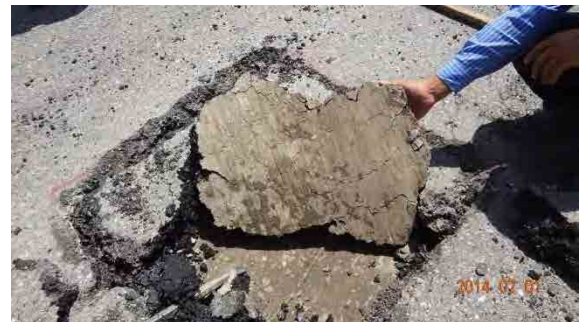
滑動部

セメント安定処理路盤表面のプライムコートが完全に AC 舗装側に付着している。セメント安定処理路盤の骨材が AC 舗装下面で滑った後が確認できる。

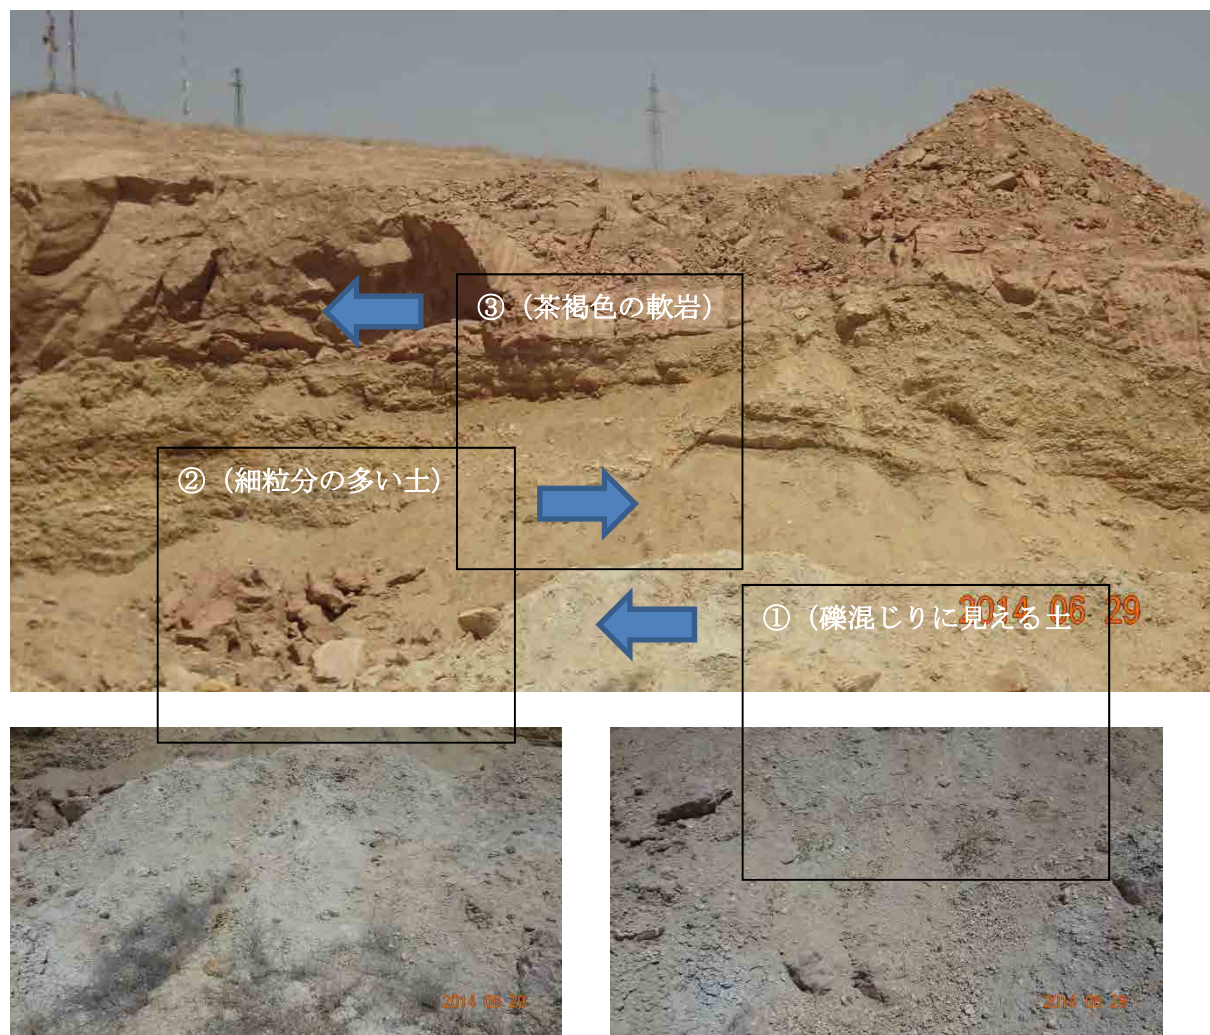
路床盛土に使用したとしている Sta.22 付近の土取場には、①礫混じりに見える白色系の土②細粒分の多い薄茶色系の土③赤茶色の軟岩の 3 種類の土（軟岩）が確認できた。③赤茶色の軟岩は盛土材に使用されていなかったことから、2 種類の①と②の土を採取した。②の土が土取場に多く存在することから、施工は②の材料が中心であったと思われる。第一次現地調査で持ち帰った材料も②である。Sta.13 付近の土取場からは細砂を採取した。

① 礫混じりに見える白色系の土

② 斜面にある土砂、一番数量の多い土砂

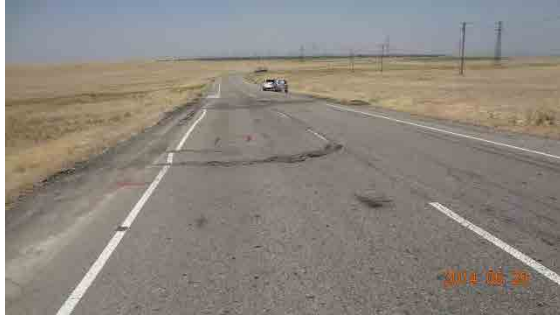
勾配部-1

補修選定箇所の現地確認を行い、補修範囲をマーキングにより明示した。破損状況は第一次現地調査（5月上旬）と比較して進行している箇所もあり、技術資料-Iで示した範囲よりも大きくなっている箇所もあった。補修時期が確定された時点で最終的な補修箇所を決定する必要がある。

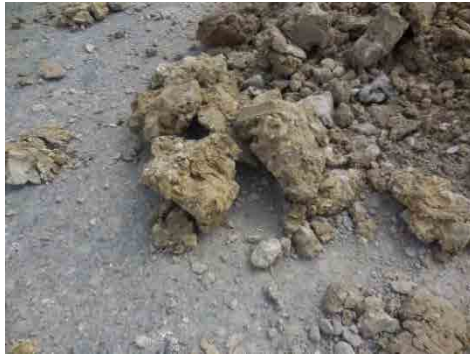
- 破損区間における砂+玉石のセメント安定処理（下層路盤）については想定（設計）強度が確保されていない、舗装破損によりほぐされた状態が見られた。
- 粘性土のセメント安定処理路盤（下層路盤）は、含水比が高く母材の強度程度となっていた。特に平坦部の損傷区間については、砂+砂利のセメント安定処理と粘性土のセメント安定処理の 2 層となっていた。

砂+砂利のセメント安定処理路盤
