# モーリシャス国 地すべり対策プロジェクト

## ファイナル・レポート 【メインレポート】

平成27年3月  
(2015年)

独立行政法人  
国際協力機構(JICA)

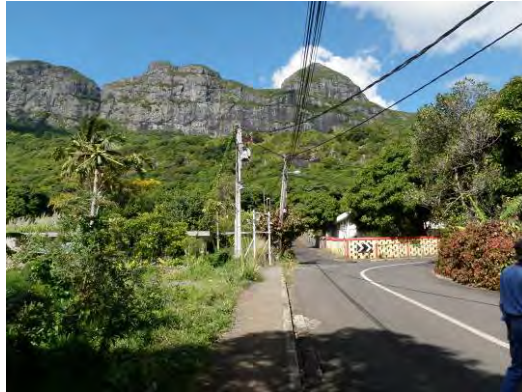
活動的と判断される地すべり地内には家屋の変状や擁壁の亀裂などが確認される。また、地すべりブロックの頭部には滑落崖や小規模な段差が認められる。

写真3.3.2 地すべりの活動域内

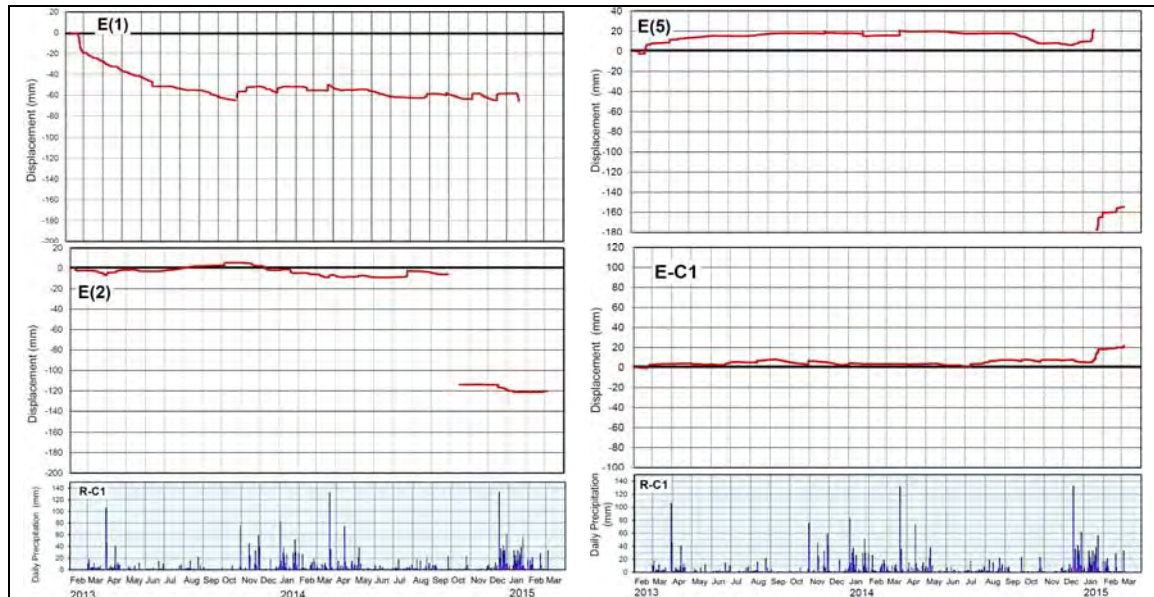
図3.4.6 伸縮計観測結果-Chitrakoot(出典:JICA 調査団)

EC-1 は学校の敷地内である。設置後から大きな変異はなく、変位量は 10mm 以内である。地すべり活動は極めて緩慢である。と言える。時々、5mm 以内の小さな変位が記録されている。2015 年 1 月に 15mm 程度の引張り変位が記録されている。

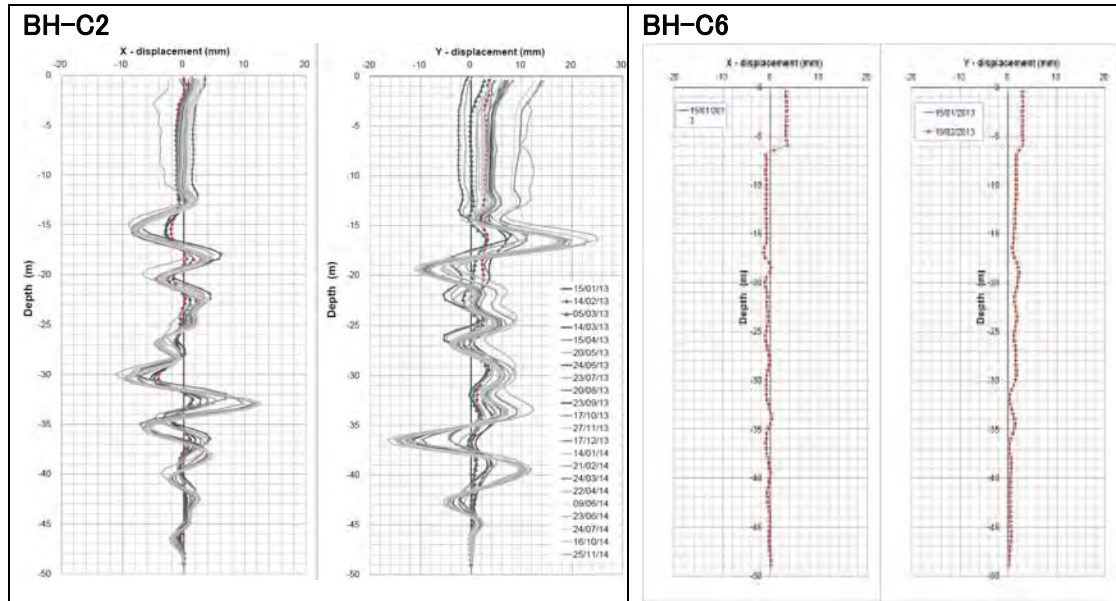
図3.4.7 孔内傾斜計測定結果-Chitrakoot（出典：JICA 調査団）

BH-C6 は 6-7m での変位が大きく、初期値（2013 年 1 月）と 1 回目（2013 年 2 月）の計測後に測定ができなくなった。深度 6-7m にすべり面のある地すべりの動きを表しているものと思われる。1 か月間に計測が不可能になるほどの変位は、この地点の地すべりの活動はかなり活発であることを示す
