マケドニア旧ユーゴスラビア共和国  
「道路維持管理機材整備計画」  
フォローアップ協力調査  
報告書

平成 27 年 1 月  
(2015 年)

独立行政法人  
国際協力機構 (JICA)

株式会社 アンジェロセック

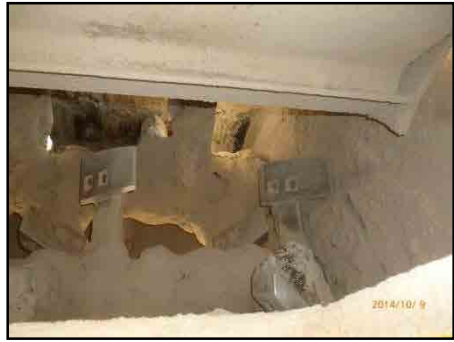
ホットエレベータチェーンの磨耗はごくわずか

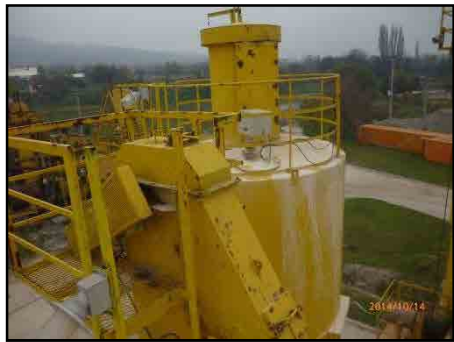
バグフィルタクロスの不具合で煙突からダスト

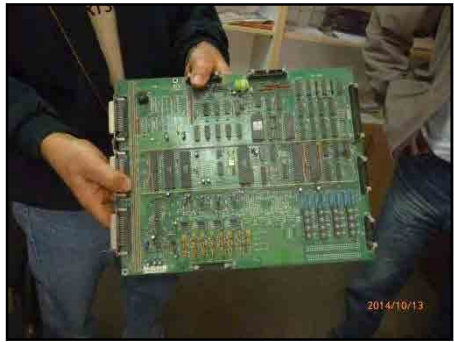
落雷で破損したコントロールパネル基板

1) 落雷で電気系が損傷したが道路維持公社独自で修理されていた。コントロールパネルの基板、計量器のロードセルは日本から供給されていた予備品に交換し、部品在庫のないロードセルアンプ（トランスミッタ）、骨材供給装置のインバータは道路維持公社で相当品を調達していた。

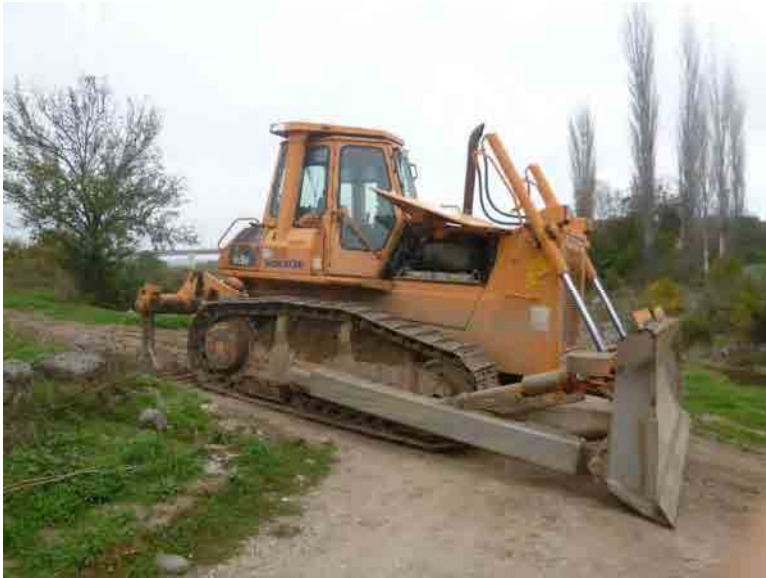
機械状況写真

機 械 名 称	: ブルドーザ	メーカー名	: コマツ
型 式	: D65E-12	シリアル番号	: 65105
管 理 支 所	: Skopje 支所		
確 認 場 所	: Skopje 支所管内 Kumanovo から約20km離れた Beljakovci 地区 道路用地造成工事		
稼 動 時 間/走 行 距 離	: 故障中 (937Hr で停止)		
機 械 状 況	: 良好		
1. 1か月前にラジエータから冷却水の漏れ ラジエータシーラント (SONAX) を Tovi, Skopje から購入して注入済み。 オペレータはいつまで有効か心配している。			
2. 5~6年前にオルタネータが故障、純正品と交換			
3. サービスメータが停止しており、ニコラ電気技師が修理予定

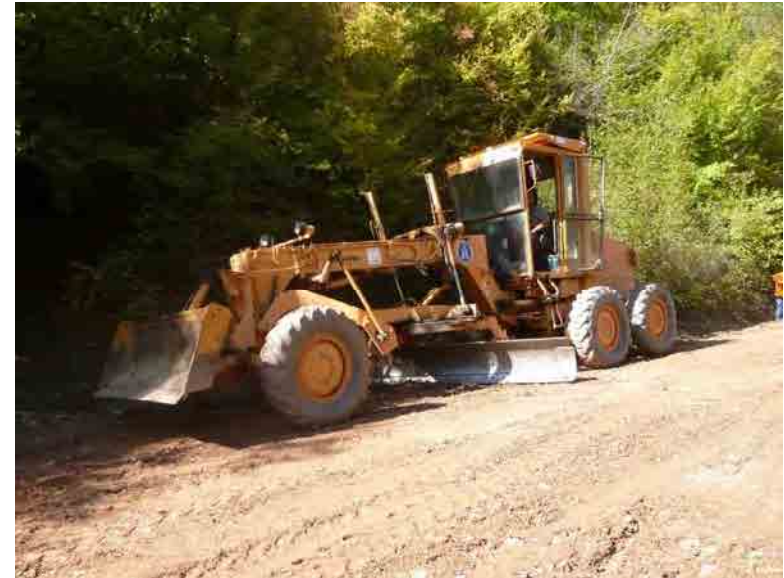
機械状況写真

機 械 名 称	: モーターグレーダ	メーカー名	: コマツ
型 式	: GD511A-1	シリアル番号	: 11224
管 理 支 所	: Skopje 支所		
確 認 場 所	: Skopje 支所管内 Debal 近郊の Mogorche 地区 土道改良のため路床材の敷均し		
稼 動 時 間/走 行 距 離	: 故障中 (2年前に1,780Hr で停止)		
機 械 状 況	: 良好		
1. エンジン始動スイッチが時々作動しない。セーフティリレーの故障。現在はスタータ のところでレンチを使って直結して始動させている。			
2. 2012年に後輪タイヤを交換している。スコピエの TDA Trade から購入。			
3. 冬期のはじめと終わりにエンジンオイルを2回交換している。			
4. 2012年に現地製フロントドーザ用カッティングエッジに交換。

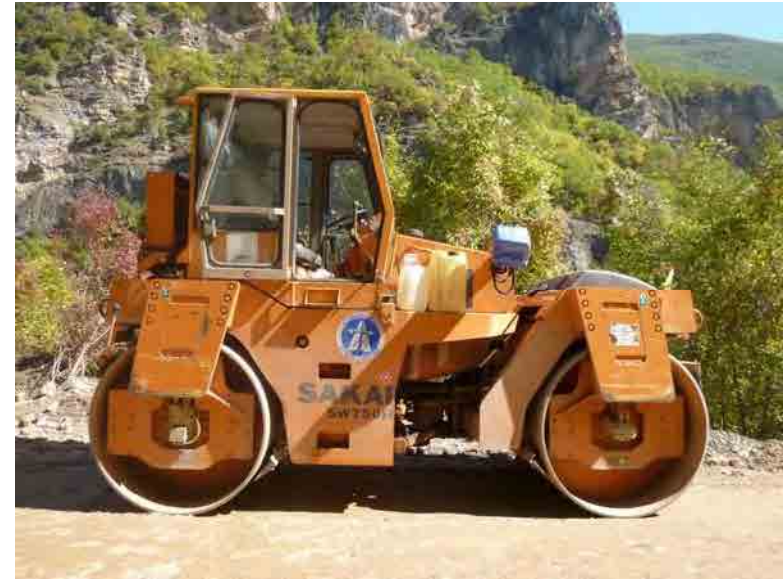
機械状況写真

機械名称	: 10トン振動ローラ	メーカー名	: 酒井重工業
型式	: SW750H	シリアル番号	: SW13-20209
管理支所	: Skopje 支所		
確認場所	: Skopje 支所管内 Debal 近郊の Mogorche 地区 敷き均された路床材の転圧		
稼働時間/走行距離	: 2,666Hr		
機械状況	: 良好		
	1. バッテリー充電およびエンジンオイル圧低下警告灯が常に点灯。		
	2. 右側前輪の防振ゴム(ダンパ)を2013年5月に現地製(Veles支所に保管してあるもの)と交換している。後輪の防振ゴムは購入時のままであるが、問題ない。

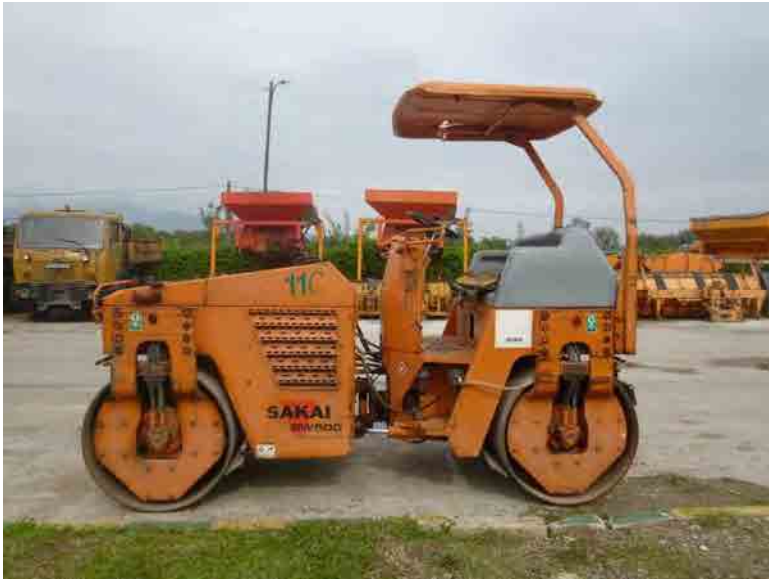
機械状況写真

機械名称	: 4トン振動ローラ	メーカー名	: 酒井重工業
型式	: SW500-1E	シリアル番号	: VSW18-10111
管理支所	: Skopje 支所		
確認場所	: Skopje 支所		
稼働時間/走行距離	: 1,541Hr		
機械状況	: 良好		
1. 散水用ポンプが故障。

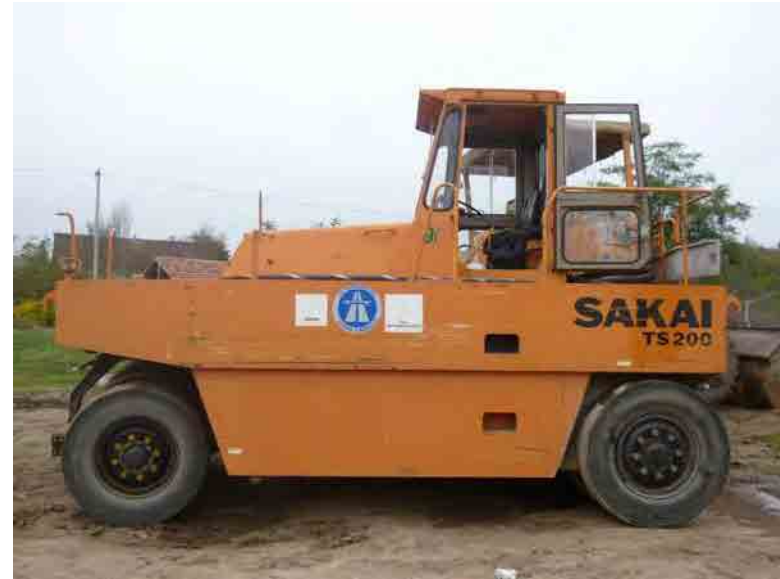
機械状況写真

機械名称	: タイヤローラ	メーカー名	: 酒井重工業
型式	: TS200	シリアル番号	: TTS6-23236
管理支所	: Skopje 支所		
確認場所	: Skopje 支所管内 Bel jakovci 地区 (D65E-12 #65105 と同じ)		
稼働時間/走行距離	: 2,572Hr / 12,890m		
機械状況	: 良好		
1. 後輪左側タイヤがサイドカットしたため、6か月前に発注された。10月初めに Skopje に到着している。インド製 BTK タイヤで価格は 1300-1400 ユーロ。現在の作業が終了次第 Skopje に搬送され交換予定。			
2. 3年前に散水用ポンプを修理している。

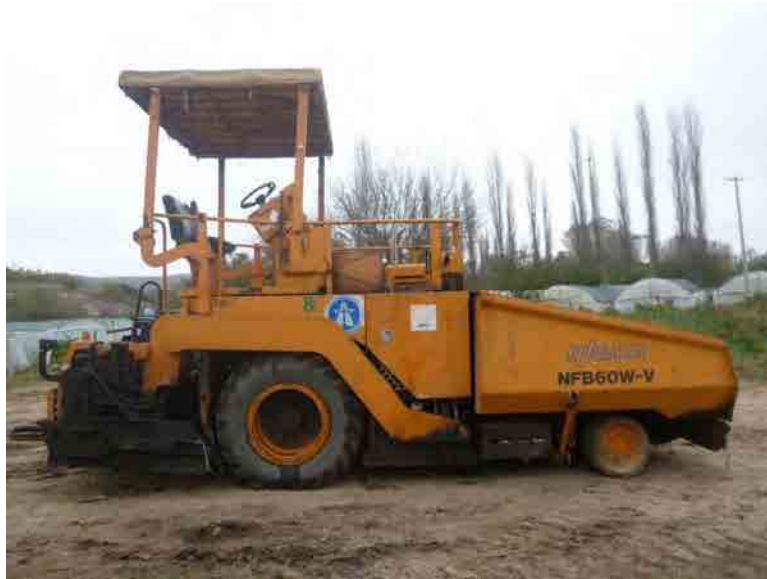
機械状況写真

機械名称	: アスファルトフィニッシャー	メーカー名	: 新潟 (現住友建機)
型式	: NFB60W-V	シリアル番号	: NFB6W-20138
管理支所	: Skopje 支所		
確認場所	: Skopje 支所管内 Beljakovci 地区 (D65E-12 #65105 と同じ)		
稼働時間/走行距離	: 3,198Hr		
機械状況	: 良好		
1. Nikola氏が約2年前に始動回路を修理。			
2. チェーン駆動スプロケット用シャフトを交換済み。左側2回、右側1回。			
3. スターティングモータとオルタネータをスコピエにあるスロベニア系 ISKRA のサービスショップで交換しており。			
4. 2年半前に TOTI PROM - Kavadarci のメカニックが Skopje にきてエンジンを修理、したがオイル消費量が燃料50リットルに対し1.5リットルである。ピストンリングの交換が必要。			
5. 事前に水温がオーバーヒートするという情報があったが、修理済みであった。			
6. エンジン停止用ソレノイドが不調で、マニュアル停止する。ピトラ支所の機械も同様。

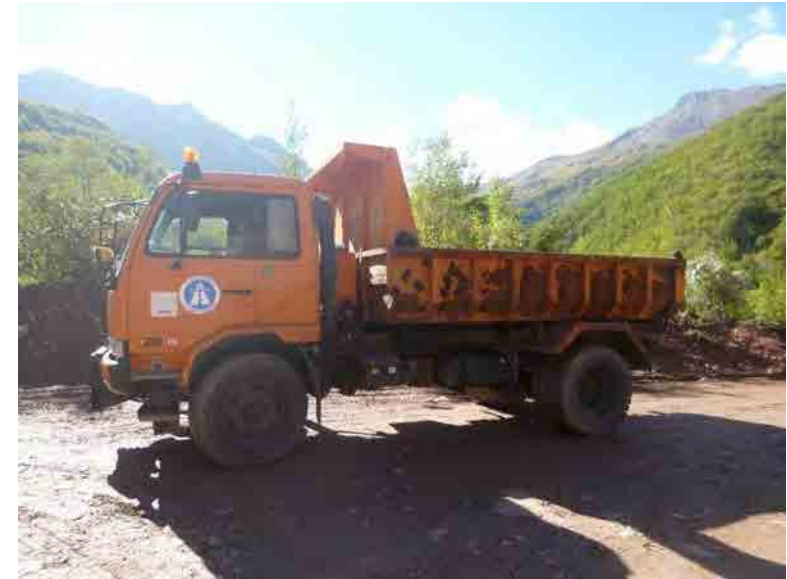
機械状況写真

機械名称	: ダンプトラック	メーカー名	: 日産ディーゼル (現 UD トラック)
型式	: PKC212EHLB	シリアル番号	: PKC212E-00346
管理支所	: Skopje 支所	エンジンシリアル番号	: FE6-001362H
確認場所	: Debal 近郊の Lazaropole 路床材採取場 (WA320 と同じ) Mogorche まで路床材を運搬。		
稼働時間/走行距離	: 404,590km		
機械状況	: 修理必要だが使用中		
1. 1週間前に始動リレーが故障し、ハンドル近くに別回路を設置している。当該リレーの交換必要。			
2. 6月にスターティングモータをスロベニア系 ISKRA で交換しているが、純正部品でないため水が浸入している。			
3. Skopje 支所の機械責任者の Saso 氏によれば、フライホイールおよびプレッシャープレートに亀裂が入り、最優先で交換が必要。スターティングモータも交換必要。

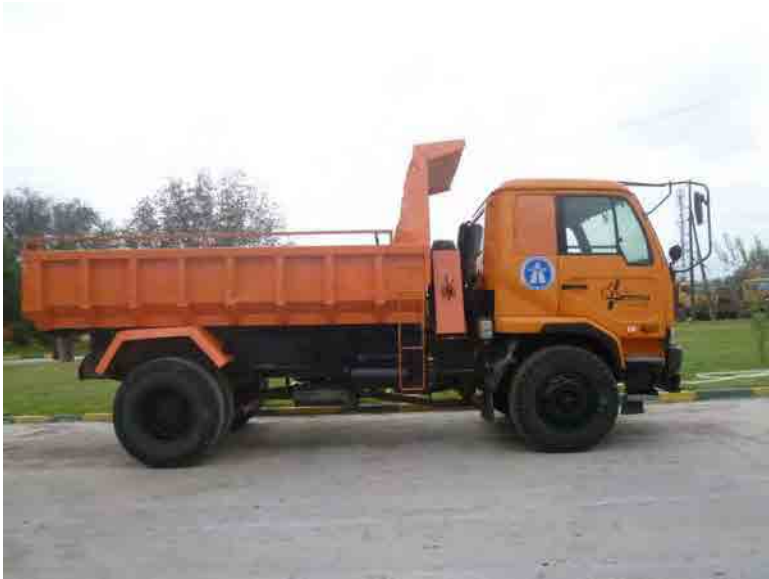
機械状況写真

機械名称	: ダンプトラック	メーカー名	: 日産ディーゼル (現 UD トラックス)
型式	: PKC212EHLB	シリアル番号	: PKC212E-00348
管理支所	: Skopje 支所	エンジン シリアル番号	: FE6-001368H
確認場所	: Skopje 支所		
稼働時間/走行距離	: 792,868km		
機械状況	: 修理必要だが使用中		
1. 点検時、スターティングモータは回ったがエンジン始動せず。翌8日始動したが、その次に点検した13日、再度始動せず。ECUの不具合。			
2. ブレッシュャプレートが摩耗している。

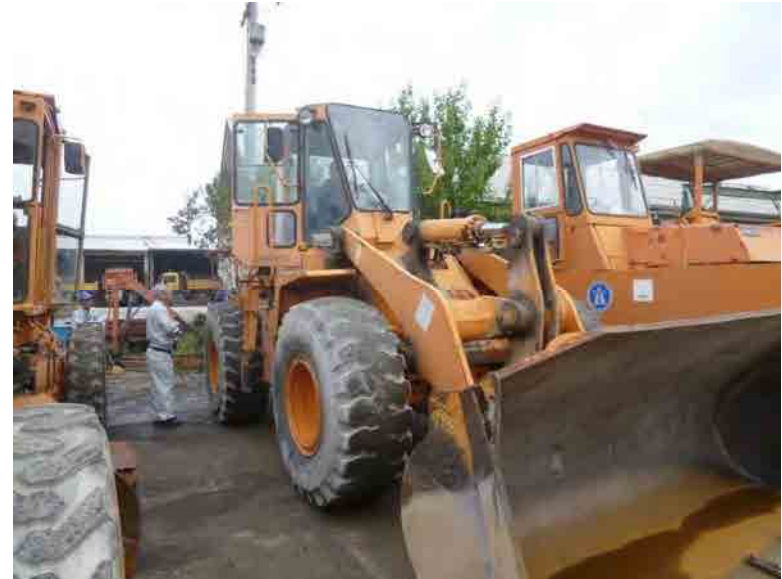
機械状況写真

機械名称	: ホイールローダ	メーカー名	: コマツ
型式	: WA320-3	シリアル番号	: 54151
管理支所	: Veles 支所		
確認場所	: Veles 支所		
稼働時間/走行距離	: 4,401Hr		
機械状況	: 良好		
1. スターティングモータを交換している。			
2. オルタネータも Veles で部分的に修理している。			
3. エンジン用ウォーターポンプをギリシャから輸入したものと交換している。			
4. 運転席前面ガラスにひびが入っている。

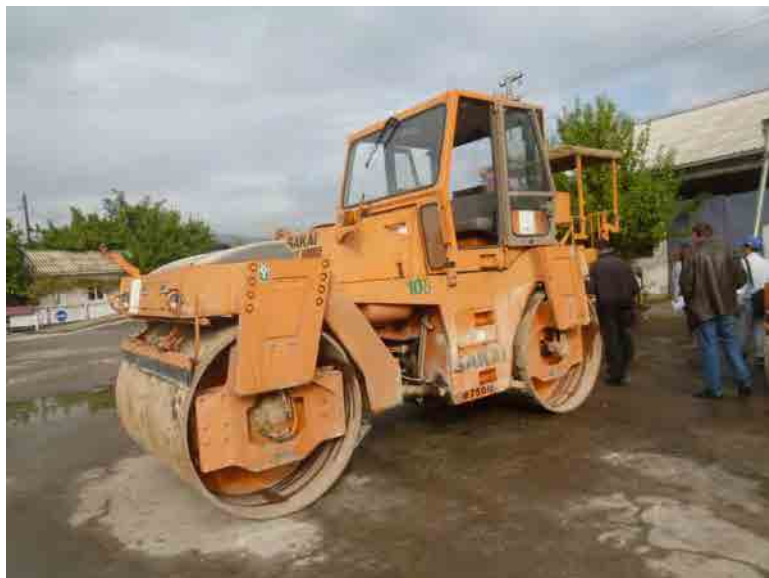
機械状況写真

機械名称	: 10トン振動ローラ	メーカー名	: 酒井重工業
型式	: SW750H	シリアル番号	: VSW13-20210
管理支所	: Veles 支所		
確認場所	: Veles 支所		
稼動時間/走行距離	: 2,622Hr		
機械状況	: 良好		
1. 防振ゴム（ダンパ）を除き良好な状況である。			
2. ローラ用ブレードは現地調達。

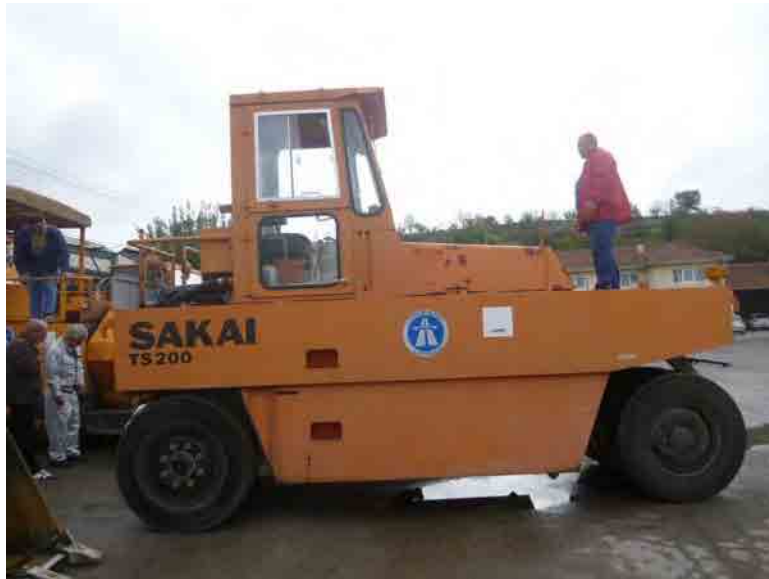
機械状況写真

機械名称	: タイヤローラ	メーカー名	: 酒井重工業
型式	: TS200	シリアル番号	: TTS6-23233
管理支所	: Veles 支所		
確認場所	: Veles 支所		
稼働時間/走行距離	: 11,661Hr		
機械状況	: 良好		
1. 散水用ポンプを交換している。			
2. ウォータセパレータの汚れがひどい。

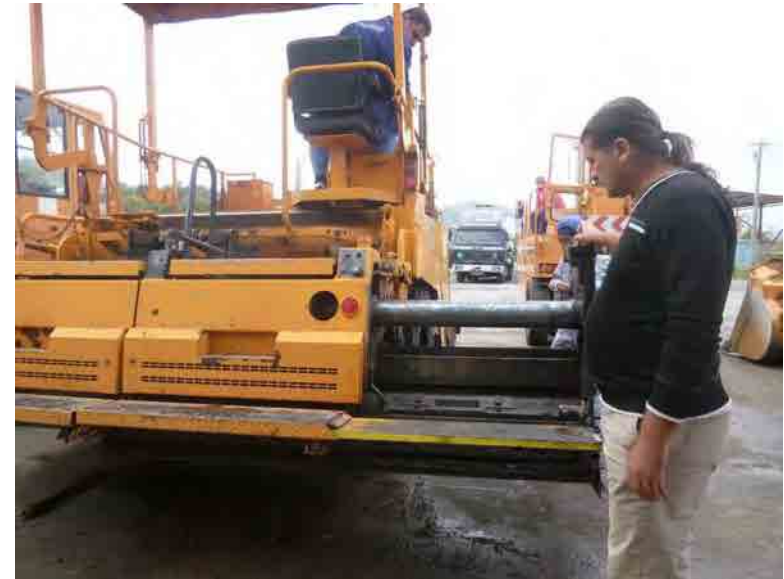
機械状況写真

機械名称	: アスファルトフィニッシャー	メーカー名	: 新潟 (現住友建機)
型式	: NFB60W-V	シリアル番号	: NFB6W-20139
管理支所	: Veles 支所		
確認場所	: Veles 支所		
稼働時間/走行距離	: 3,415Hr		
機械状況	: 良好		
1. 走行速度の制御が制御盤の不調で時々不可能になる。この不具合はすべてのアスファルトフィニッシャーに発生しているとのこと。			
2. 前輪タイヤが摩耗している。

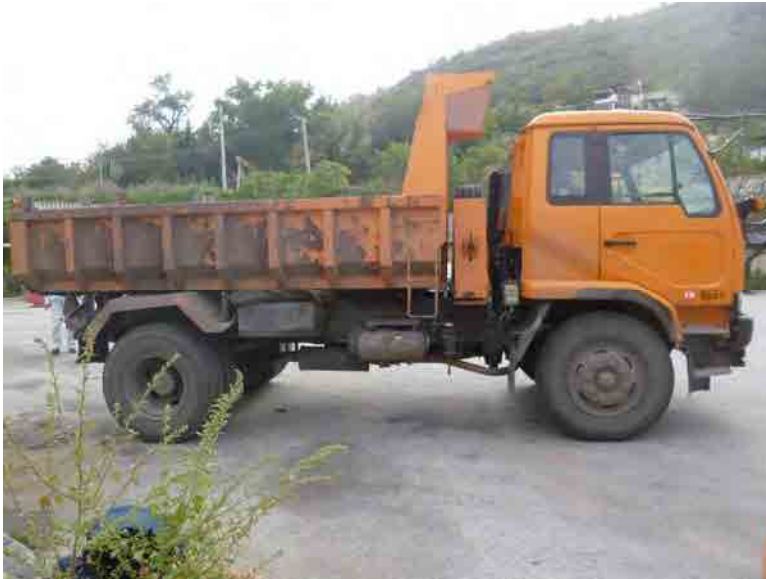
機械状況写真

機械名称	: ダンプトラック	メーカー名	: 日産ディーゼル (現 UD トラックス)
型式	: PKC212EHLB	シリアル番号	: PKC212E-00347
管理支所	: Veles 支所	エンジン シリアル番号	: FE6-001363H
確認場所	: Veles 支所		
稼働時間/走行距離	: 186,260km		
機械状況	: 良好		
1. エンジンコントロールユニットが故障中。

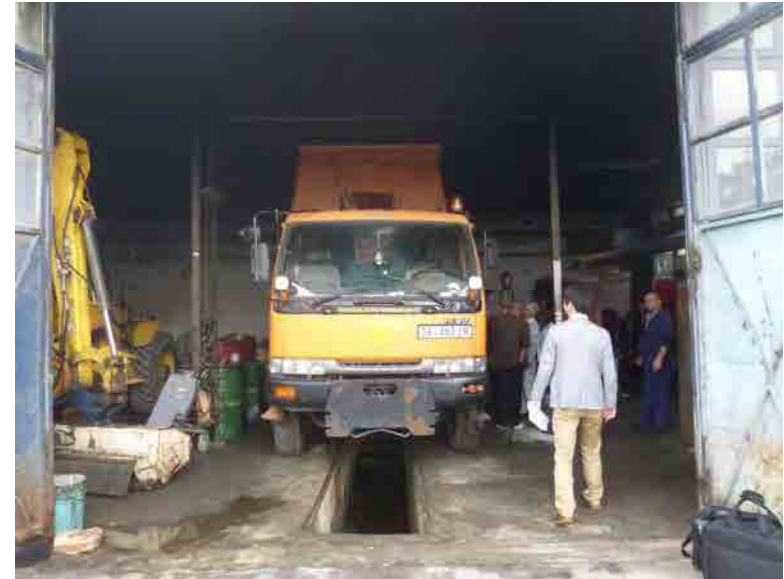
機械状況写真

機械名称	: ダンプトラック	メーカー名	: 日産ディーゼル (現 UD トラックス)
型式	: Veles 支所	シリアル番号	: PKC212E-00348
管理支所	: Veles 支所	エンジン シリアル番号	: FE6-001368H
確認場所	: Veles 支所		
稼働時間/走行距離	: 221,678km		
機械状況	: 修理中であるが良好		
1. 油圧ポンプを取り外し Skopje で修理中。			
2. 燃料プリフィルタのエレメント (16444-97001) を受け取っていないため交換していないとのこと。アフタバット支所の在庫記録には部品庫に5個在庫されており交換が望ましい。			
3. 燃料セカンダリフィルタには ALCO 製 SP-848 が装着されていた。純正フィルタ (16403-99011) のアフタバット支所の在庫数は1個。

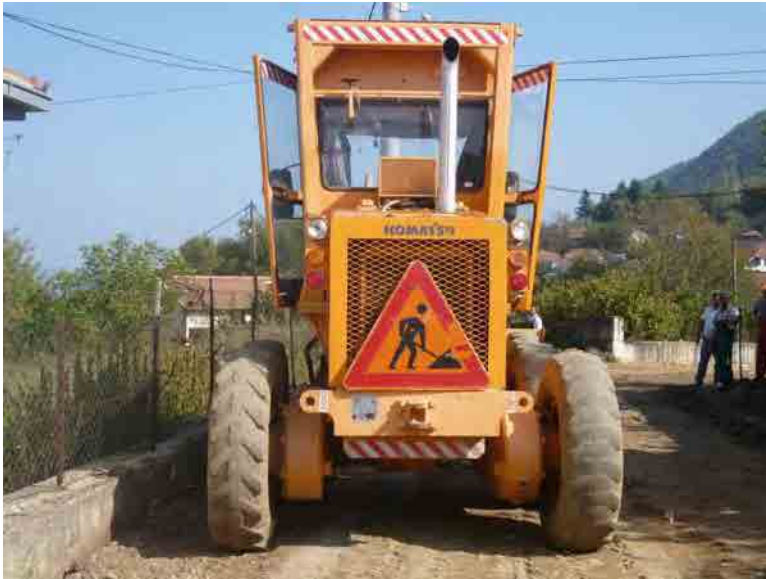
機械状況写真

機 械 名 称	: モーターグレーダ	メーカ名	: コマツ
型 式	: GD511A-1	シリアル番号	: 11223
管 理 支 所	: Stip 支所		
確 認 場 所	: ブルガリア国境近くの Novo Selo 市 Mokrino 地区		
稼 動 時 間/走 行 距 離	: 故障中 ( 2,175Hr で停止)		
機 械 状 況	: 良好		
1. 数年前に中国製 Taishan ブランドのタイヤに交換したが、摩耗している。			
2. フロンドーザのCuttingエッジは出荷当時のままである一方、ブレード用Cuttingエッジは毎年交換している。Trakparts が ギリシャから輸入。

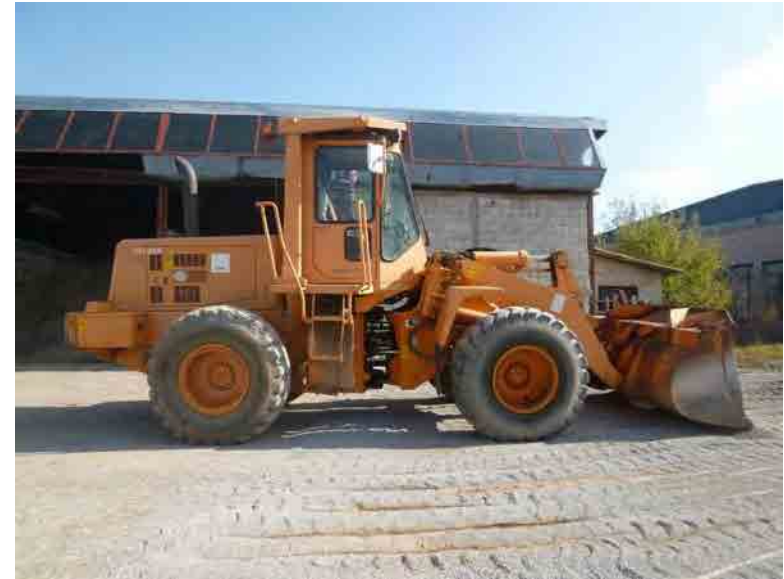
機械状況写真

機 械 名 称	: ホイールローダ	メーカ名	: コマツ
型 式	: WA320-3	シリアル番号	: 54152
管 理 支 所	: Stip 支所		
確 認 場 所	: Stip 支所 Delchevo 事務所		
稼 動 時 間/走 行 距 離	: 4,278Hr		
機 械 状 況	: 良好		
1. Stip 支所のアスファルトプラントから移動した。			
2. 作業の90%は砂利の積み込みで、残りは地滑りのあとの道路清掃用である。			
3. 前輪タイヤは East-up (中国) に交換済みだが、後輪は未交換である。			
4. 燃料フィルタは Luber-finer LFF4294 あるいは Baldwin BT339 が使用されている。			
5. エンジンオイルとフィルタは冬期到達前に交換している。

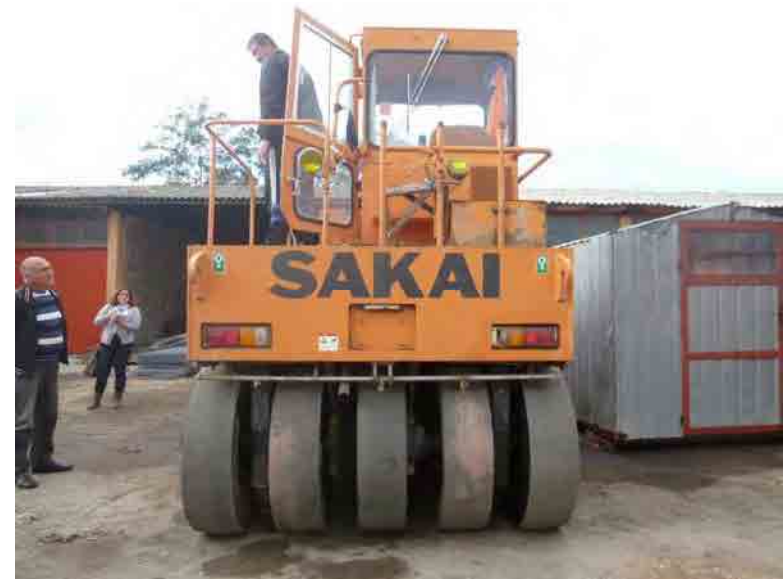
機械状況写真

機械名称	: タイヤローラ	メーカー名	: 酒井重工業.
型式	: TS200	シリアル番号	: TTS6-23234
管理支所	: Stip 支所		
確認場所	: Stip 支所 ワークショップ		
稼動時間/走行距離	: 3,126Hr / 11,856km		
機械状況	: 良好		
1. 2014年5月に以下のフィルタと交換している。;			
燃料フィルタ	Baldwin BF76		
エンジンオイルフィルタ	Baldwin B-205		
2. ウォータセパレータの汚れがひどい。

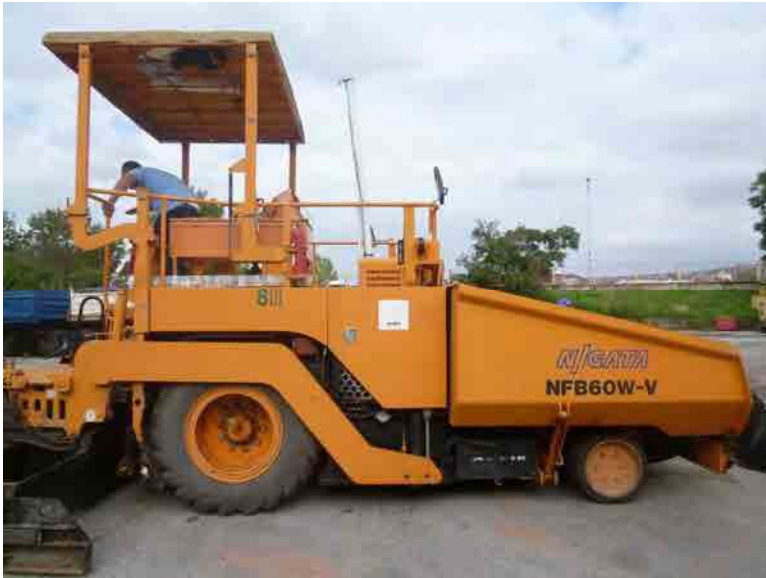
機械状況写真

機械名称	: アスファルトフィニッシャー	メーカー名	: 新潟 (現住友建機)
型式	: NFB60W-V	シリアル番号	: NFB6W20140
管理支所	: Stip 支所		
確認場所	: Stip 支所		
稼働時間/走行距離	: 3,247Hr		
機械状況	: 良好		
1. 稼働現場から帰着したばかり。			
2. オペレータからは左右のコンベアの速度ダイヤルを同じ位置にセットしても速度が異なる不具合があると言われたが、ダイヤル位置を調整して左右のコンベアの速度を同じにするよう依頼した。			
3. 前輪フロントタイヤが摩耗している。

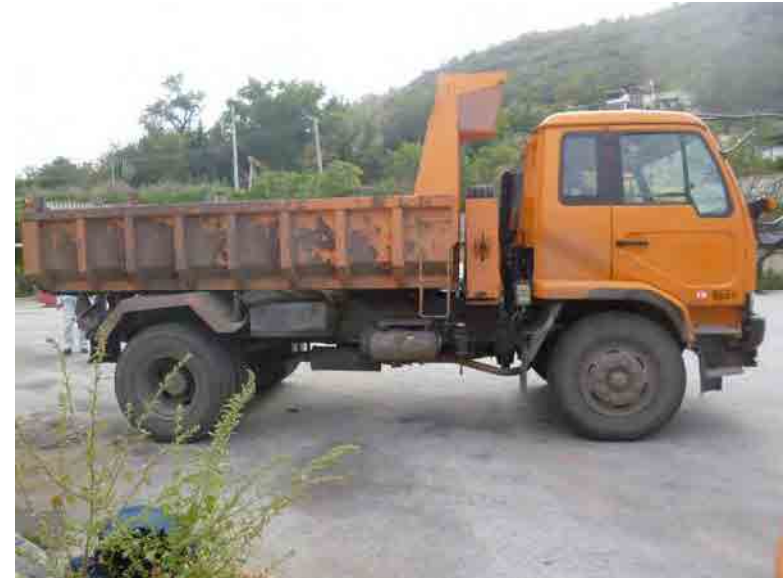
機械状況写真

機械名称	: ダンプトラック	メーカー名	: 日産ディーゼル (現 UD トラックス)
型式	: PKC212EHLB	シリアル番号	: PKC212E-00349
管理支所	: Stip 支所	エンジン シリアル番号	: FE6-001369H
確認場所	: Stip 支所		
稼働時間/走行距離	: 297,758km		
機械状況	: 良好		
1. 運転手より現地調達したオルタネータ駆動用Vベルトの幅が13mmと狭いため十分張りが得られないとクレームがあった。(純正は15mm幅) テンションバーがあり、そこで調整するよう指示をした。			
2. ダンプ用シリンダへの油圧ホースから油が漏れていた。

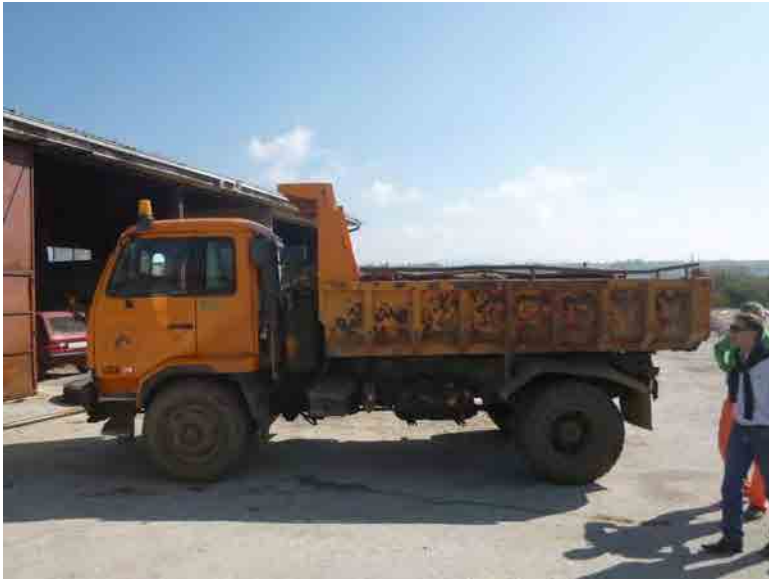
機械状況写真

機械名称	: ダンプトラック	メーカー名	: 日産ディーゼル (現 UD トラックス)
型式	: PKC212EHLB	シリアル番号	: PKC212E-00345
管理支所	: Stip 支所	エンジン シリアル番号	: FE6-001355H
確認場所	: Stip 支所 Smojmirovo 事務所 ( Delcevo の南東)		
稼働時間/走行距離	: 337,117km		
機械状況	: 良好		
1. 運転手は何も不具合がないとのことであったが、同行した Petko 氏よりスターティングモーターで始動できないことが時々発生することのこと。			
2. ベッセルが焼けて錆びているが、運搬しているアスファルト合材の温度が170度と高温であるため。

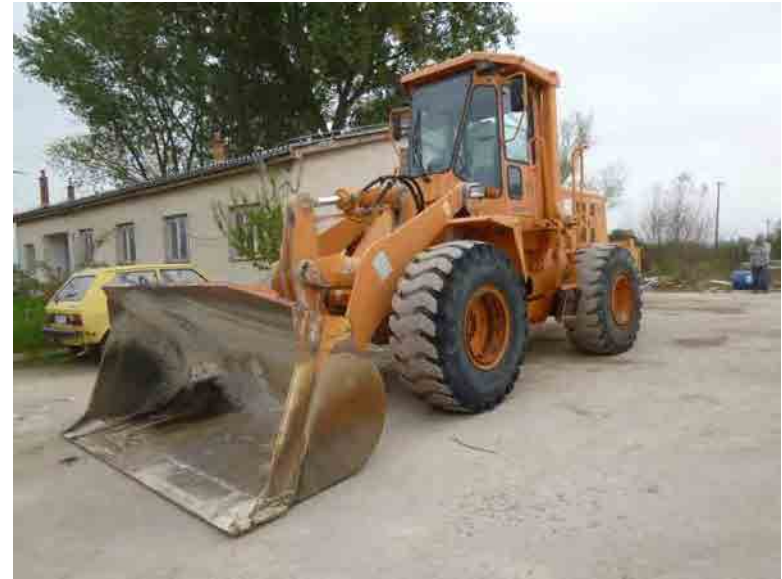
機械状況写真

機械名称	: ホイールローダ	メーカー名	: コマツ
型式	: WA320-3	シリアル番号	: 54149
管理支所	: Bitola 支所		
確認場所	: Bitola 支所 アスファルトプラント		
稼働時間/走行距離	: 3,680Hr		
機械状況	: 良好		
1. 保証期間中にスターティングモータが故障し代理店のTEIが交換している。しかし、オイル漏れが発生している。			
2. バケットはプラントでのすくい込み作業がし易いようにツース仕様から鉄板を溶接してカuttingエッジ仕様に変えている。			
3. タイヤは2回交換している。現在前輪は中国製、後輪はルーマニア製のタイヤが装着されている。			
4. トルコン油温計が故障している。

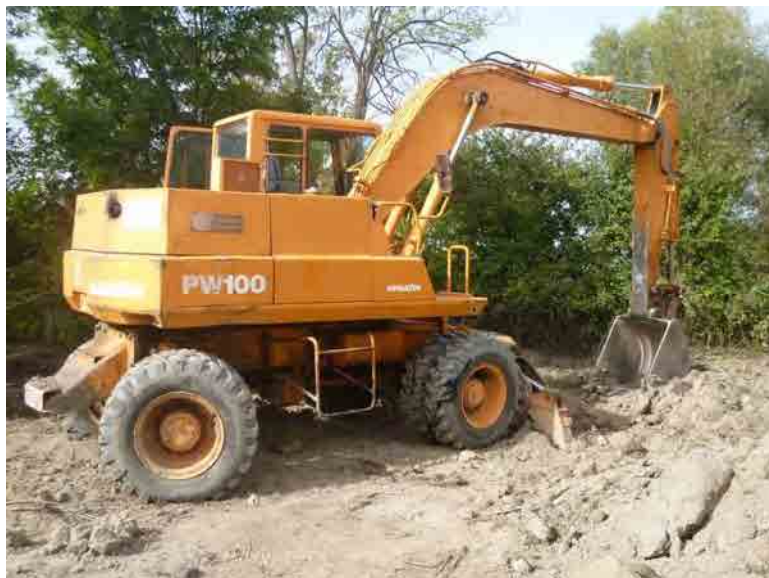
機械状況写真

機械名称	: ホイール式油圧 エクスカベータ	メーカー名	: コマツ
型式	: PW100-3	シリアル番号	: 3512
管理支所	: Bitola 支所		
確認場所	: Bitola 支所管内 Ohrid 地区 道路の冠水を防ぐためカルバートからの排水溝を掘削。		
稼働時間/走行距離	: 故障中 (1,719Hr で停止)		
機械状況	: 良好		
1. エンジン回転計が故障している。			
2. バルブ部から油が漏れている、本工事が終わり次第 Bitola に搬送し修理予定。			
3. アフトパット支所に純正の燃料フィルタが19個保管されているが、現地で調達したサードパーティのものがついている。

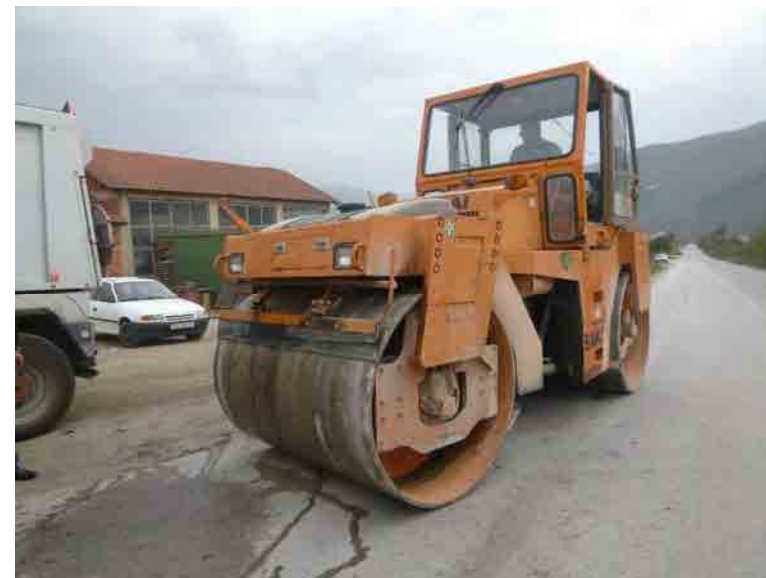
機械状況写真

機械名称	: 10トン振動ローラ	メーカー名	: 酒井重工業. (Heavy Industry)
型式	: SW750H	シリアル番号	: VSW13-20211
管理支所	: Bitola 支所		
確認場所	: Bitola 支所管内 Kichevo 地区 A2e 道路の舗装工事 (13.5m 幅 x 850m 長)		
稼働時間/走行距離	: 2,880Hr		
機械状況	: 良好		
1. 散水用ポンプが故障。

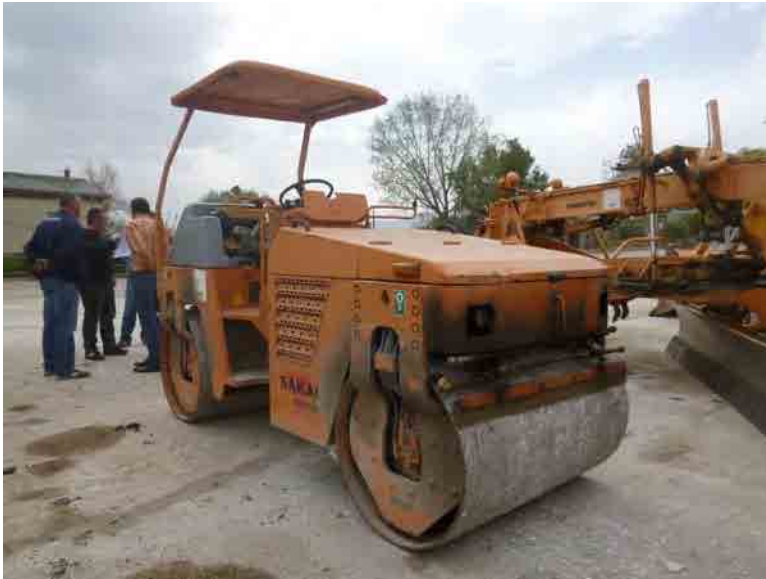
機械状況写真 2014年10月15日

機 械 名 称	: 4トン 振動ローラ	メーカー名	: 酒井重工業.
型 式	: SW500-1E	シリアル番号	: VSW18-10109
管 理 支 所	: Bitola 支所		
確 認 場 所	: Bitola 支所 アスファルトプラント		
稼 動 時 間/走 行 距 離	: 1,657Hr		
機 械 状 況	: 修理必要だが使用中		
1. 7～8か月前から振動が前後輪とも働かない。Nikola氏が修理を試みたが失敗。

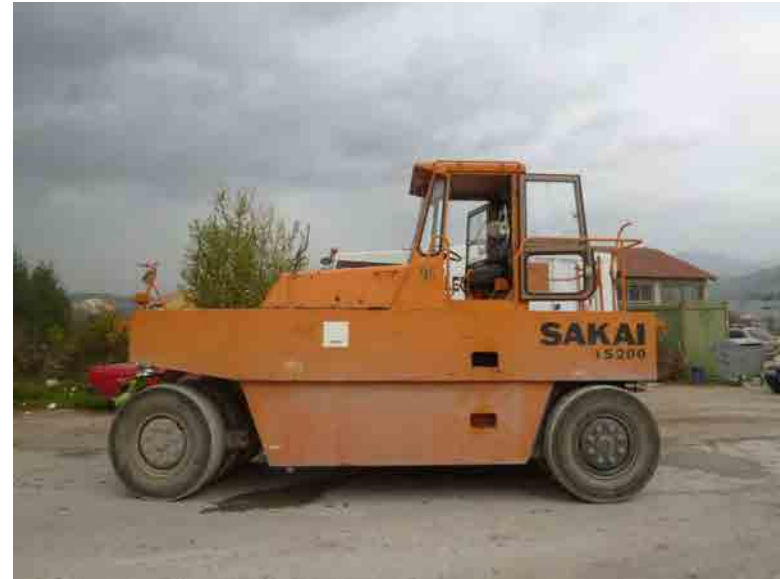
機械状況写真 2014年10月16日

機 械 名 称	: タイヤローラ	メーカー名	: 酒井重工業.
型 式	: TS200	シリアル番号	: TTS6-23235
管 理 支 所	: Bitola 管 理 支 所		
確 認 場 所	: Bitola 支所管内 Kichevo 地区 A2e 道路の舗装工事 (13.5m 幅 x 850m 長)		
稼 動 時 間/走 行 距 離	: 3,683Hr		
機 械 状 況	: 良好		
1. 散水用ポンプが3～4年前に故障した。4トン振動ローラから取り外し使用中。

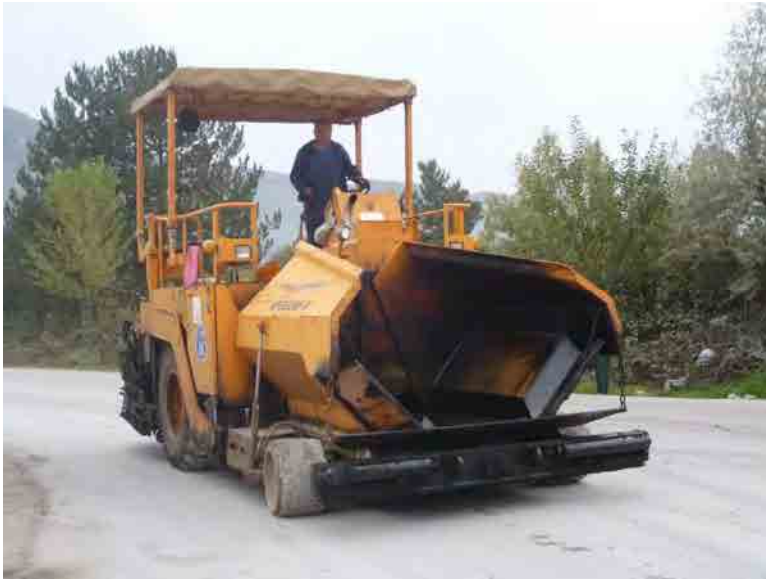
機械状況写真

機械名称	: アスファルトフィニッシャー	メーカー名	: 新潟 (現住友建機)
型式	: NFB60W-V	シリアル番号	: NFB6W20137
管理支所	: Bitola 管理支所		
確認場所	: Bitola 支所管内 Kichevo 地区 A2e 道路の舗装工事 (13.5m 幅 x 850m 長)		
稼働時間/走行距離	: 2,535Hr		
機械状況	: 良好		
1.	前輪が摩耗している。走行中、時々停止する。		
2.	コンベアが時々停止するが、両ウイングを開くと再度動き出す。		
3.	T/M コントロールバルブが時々不調となる。オペレータがバルブを開けると回復、変速可能となる。		
4.	スロットルをあげると、油圧ポンプから異音が発生する。		
5.	制御盤の下の基板が6月に故障し、Nikola氏が修理した。

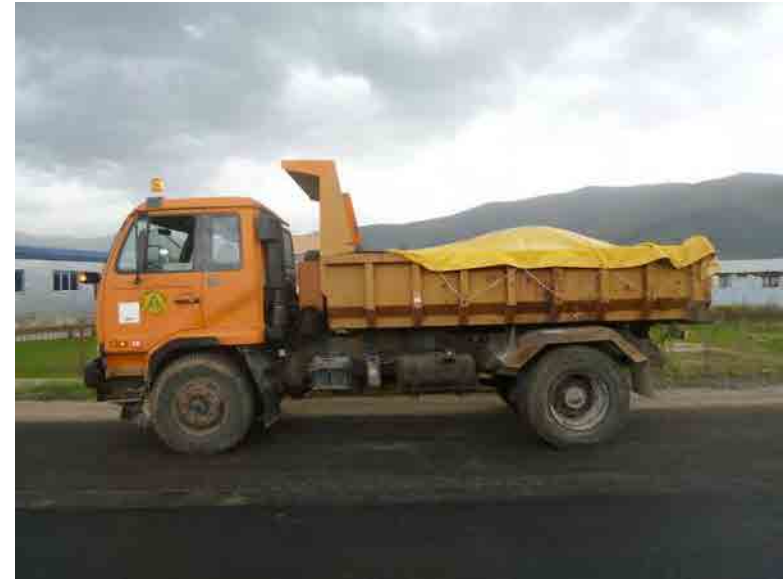
機械状況写真

機械名称	: ダンプトラック	メーカー名	: 日産ディーゼル (現 UD トラックス)
型式	: PKC212EHLB	シリアル番号	: PKC212E-00351
管理支所	: Bitola 管理支所		
エンジンシリアル番号	: FE6-001379H		
確認場所	: Bitola 支所管内 Kichevo 地区 A2e 道路の舗装工事 (13.5m 幅 x 850m 長)		
稼働時間/走行距離	: 246,244km		
機械状況	: 修理必要だが使用中		
1.	エンジン下部からオイルが漏れている。オイルパンを2回溶接しているが依然としてオイル漏れが続いている。		
2.	ホイールナットが盗まれたため、代わりのナットが使われている。

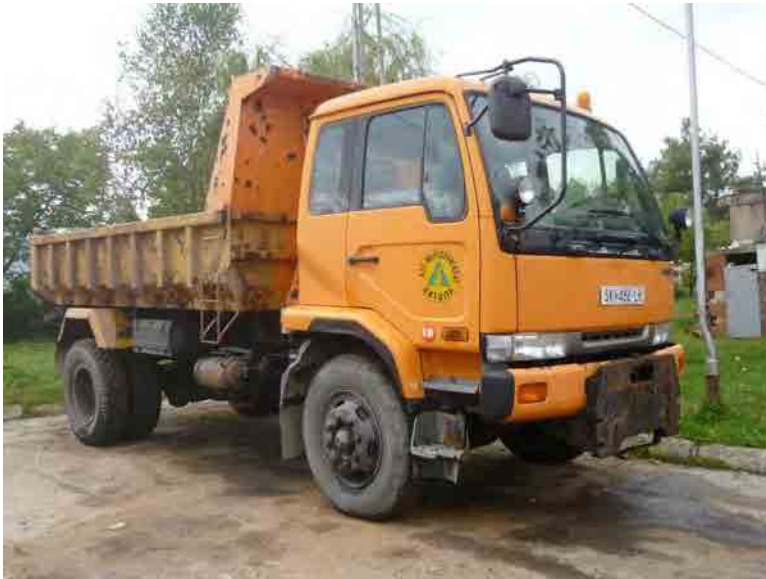
機械状況写真

機 械 名 称	: ダンプトラック	メーカー名	: 日産ディーゼル (現 UD トラックス)
型 式	: PKC212EHLB	シリアル番号	: PKC212E-00350
管 理 支 所	: Bitola 支所	エンジン シリアル番号	: FE6-001377H
確 認 場 所	: Bitola 支所 Prilep 事務所		
稼 動 時 間 / 走 行 距 離	:	144,951km	
機 械 状 況	:	修理必要だが使用中	
1. 3年前にギヤ変速ができないため <b>BNVAP (Kichevo)</b> の Skopje で変速機を修理			
2. 3~4年前、ECU(エンジンコントロールユニット) が故障。			
3. 毎年 <b>BNVAP</b> からクラッチディスクを購入して交換している。			
4. 1年前に燃料タンクから燃料が漏れたが、修理した。			
5. トランスミッションのシャフトがかじり変速不可となることがある。			
6. エンジンオイルパンから油漏れ

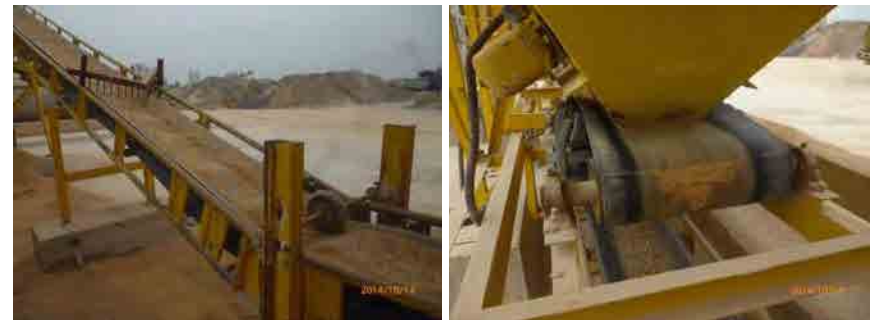
ベルトフィーダーのベルトの傷(めくれ)

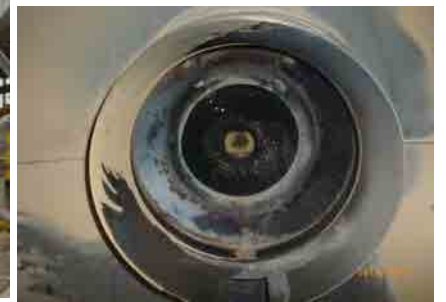
ドライヤの内部からみたドライヤバーナー

機械名称	アスファルトプラント	メーカー名	田中鉄工
型式	TAP-800+SB-60	シリアル番号	O106572
出荷量	累積 約21万吨		
ユニットの名称	ドライヤバーナー		
ユニットの状況	使用中。問題あり。		
<p>1. 流量計が破損して動かない。</p> <p>2. 燃料の圧力計が2個とも破損。2次側には2Mpaのものが取付けてある。          2個とも正規の5Mpaに取り換える必要あり。</p> <p>3. 燃料ポンプの運転音が高い。内部のロータが摩耗していると思われる、取り換える準備が必要。</p> <p>4. 燃料が悪質とのことであった。</p>

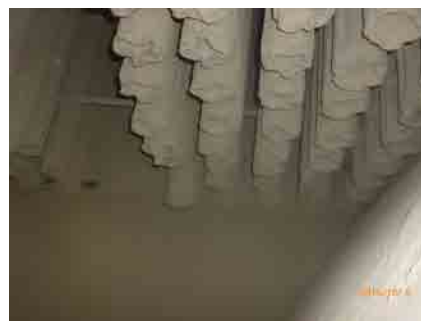
バグフィルタ内部(破れた濾布あり)

- バグフィルタのフィルタが数本破れており、煙突から少量だがダストが出ている。差圧が2000Pa前後と大きく目詰まりの可能性があるため、交換の必要がある。フィルタ全数交換を要望している。

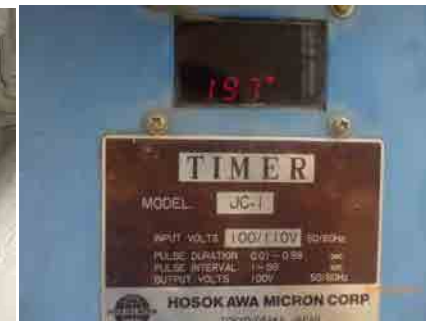
マンメータ(197×10=1970Paを示している)
