セネガル国  
ダカール港第三埠頭整備  
情報収集・確認調査  
ファイナルレポート

平成 27 年 4 月  
(2015 年)

独立行政法人  
国際協力機構 (JICA)

株式会社 Ides

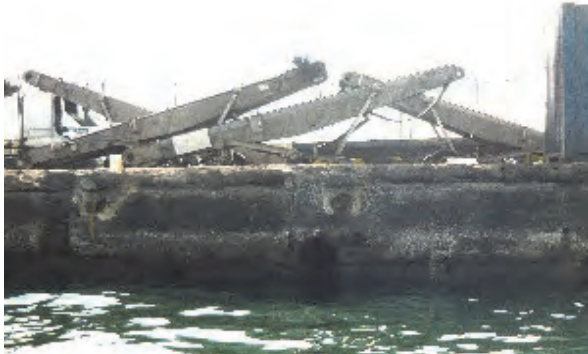
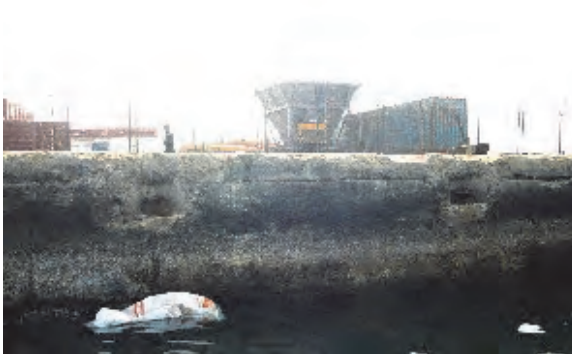
上部工のコーナーは欠け、前面は随所で損傷している。目地の開きは見当たらない。	防舷材のチェーンアンカー部でのコンクリート損傷が多く見られる。

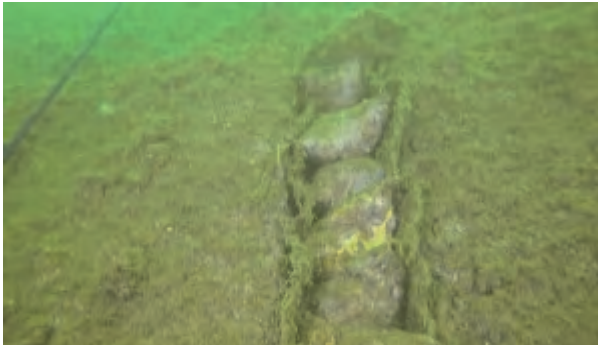
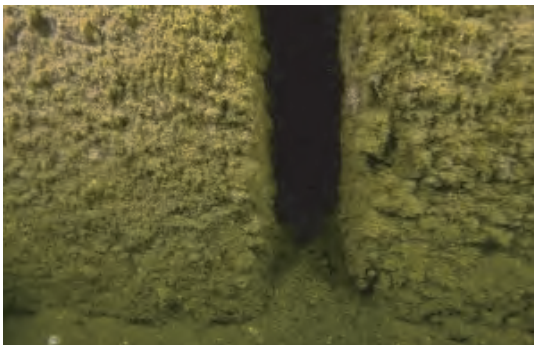
フィルターと石で隙間を埋めた目地 (バース 32 一段目)	目地の開き (バース 32 一段目)

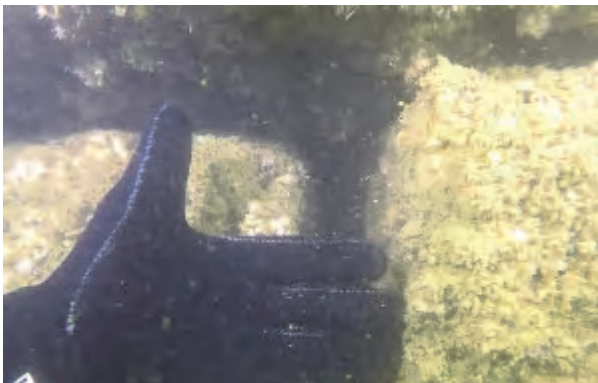
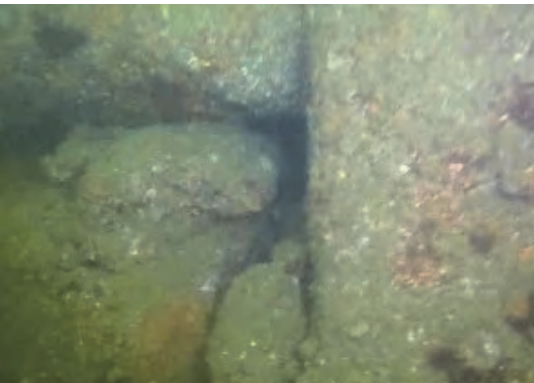
空洞 (バース 32 二段目)	ブロックの破損 (バース 32 三段目)

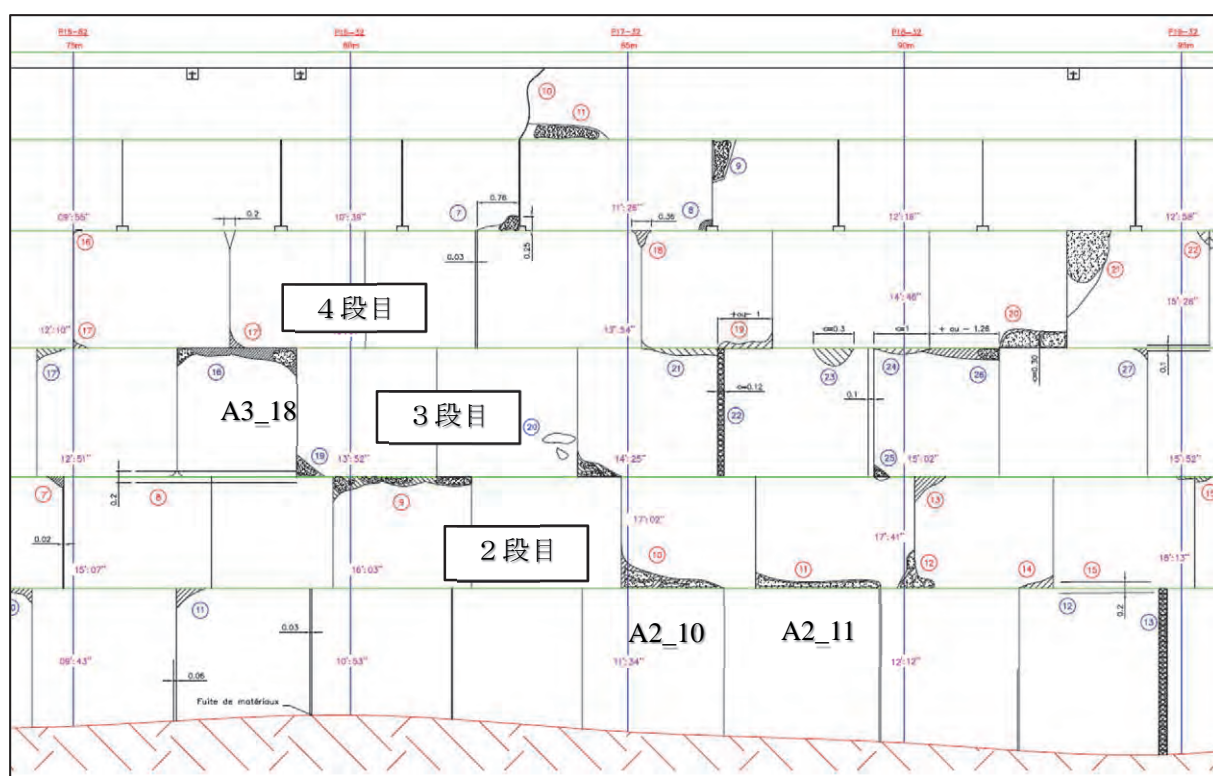
図 4.3.8 潜水調査結果（パース 32：P15～P19）

1939 年に建設のバース 32 と 33 の水中部の状態はかなりひどく、目地の開き、ブロックの破損、空洞が随所に見られる。特にバース 32 では船舶が着岸する区間に損傷が多いようである。2007 年にも潜水調査を行っているが、その水中ビデオでは目地が補修されている部分が見られないため、その後目地をフィルターと石などで埋めた補修を実施しているものと推察される。しかし、それ以外にも多くの隙間があるので抜本的な対策にはなっていない。今回調査の方法では目地からの吸出しの事実は把握できなかったが、隙間の大きさから石材は抜け出さないものの砂の粒径であれば容易に抜けていくことがわかる。1969 年に拡張されたバース 31 は比較的良好であるが、ここでも目地が開いている箇所が散見される。上部工は両バースを通じて損傷箇所が多く、特に防舷材の取り付け部や船舶が接触したと思われる箇所に見られる。

N° Dé gradation 番号	Désignation 状態					Localisation 位置
		Fissure	Cavité	Cassure	Epaufure	Affouillement	
		クラック	空洞	破損	破片	洗掘	
2段目	32-- A2_10	X		X	X		Entre P17 et P18, côte 85m à 90m
	32-- A2_11	X		X	X		
	32-- A2_12	X		X			
	32-- A2_13				X		Entre P18 et P19, côte 90m à 95m
	32-- A2_14				X		
	32-- A2_15				X		
3段目	32-- A3_18	X		X	X		Entre P15 et P16, côte 75m à 80m
	32-- A3_19	X		X			
	32-- A3_20		X				Entre P16 et P17, côte 80m à 85m
	32-- A3_21				X		
	32-- A3_22	Réparation 補修					
	32-- A3_23		X				Entre P17 et P18, côte 85m à 90m
	32-- A3_24				X		
	32-- A3_25	X		X			
4段目	32-- A3_26	X		X	X		Entre P18 et P19, côte 90m à 95m
	32-- A4_16				X		Entre P15 et p 16, côte 75m à 80m
	32-- A4_17				X		
	32-- A4_18				X		Entre P17 et P18, côte 85m à 90m
	32-- A4_19				X		
	32-- A4_20	X		X			Entre P18 et P19, côte 90m à 95m
	32-- A4_21	X		X			
	32-- A4_22				X		Entre P19 et P20, côte 95m et 100m

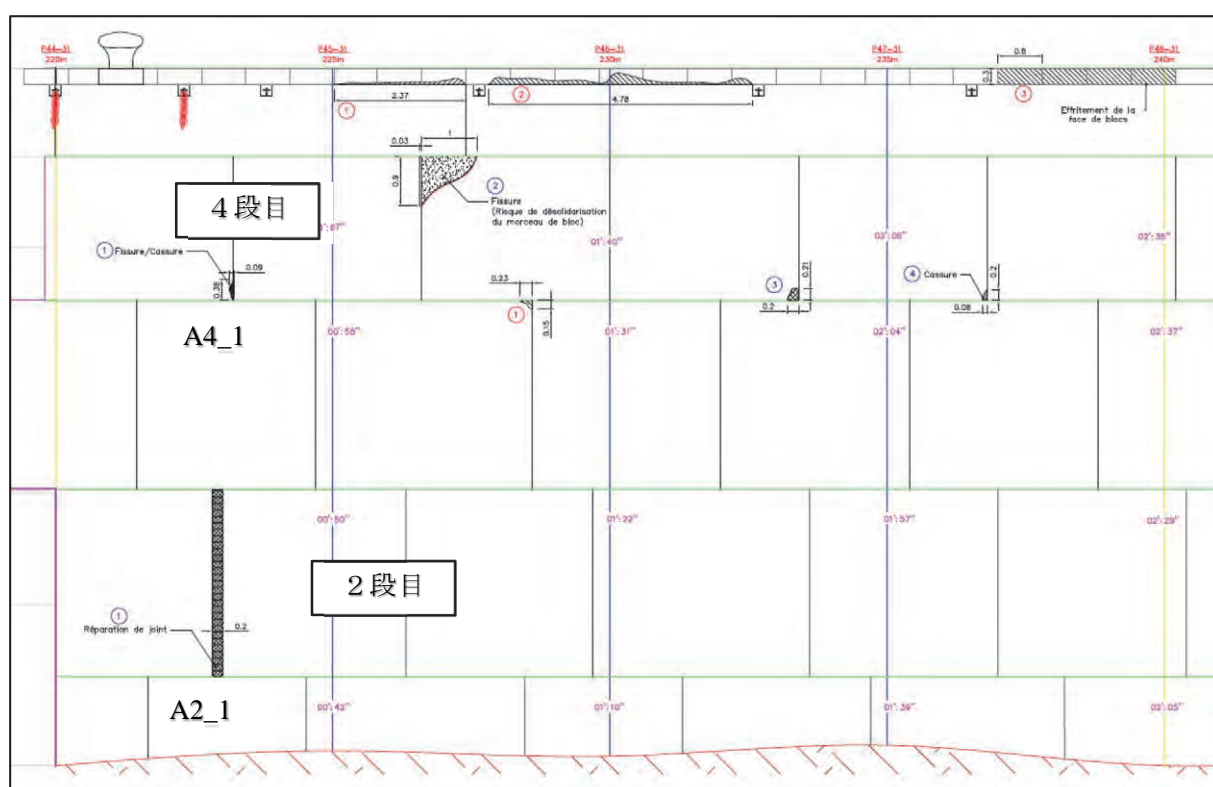
N° Dé gradation 番号	Désignation 状態					Localisation 位置
		Fissure	Cavité	Cassure	Epaufrement	Affouillement	
		クラック	空洞	破損	破片	洗掘	
2段目	31--A2_1	Réparation 補修					Entre P44 et P45, côte 220m à 225m
4段目	31--A4_1	x		x			Entre P44 et p45, côte 220 à 225m
	31--A4_2	x		x	x		Entre P45 et P46, côte 225m à 230m
	31--A4_3		x				Entre P46 et P47, côte 230m à 235m
	31--A4_4			x			Entre P47 et P48, côte 235m à 240m

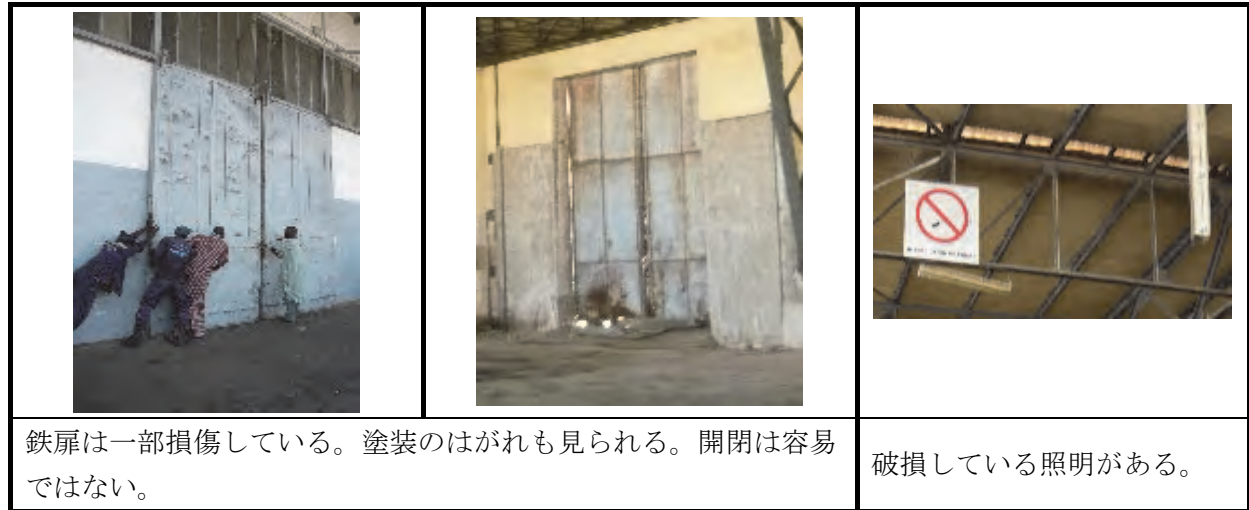
図 4.3.10 全体の状況把握（上屋）

鉄骨トラスに大きな変状は見られないが、一部欠損部材や、全体に下弦材に若干の腐食、塗装のはがれ、変形が見られる。		
屋根材内側はややたわんでいるが、大きな変状は見られない。	屋根の外側はコーティングと思われるシートが剥がれそうになっており、一部は剥がれている。別屋根のスレートは部分的に損傷している。	事務所天井に漏水痕がある。
外壁に変状は見られない。	窓が一部破損している。	ひさしが一部破損している。

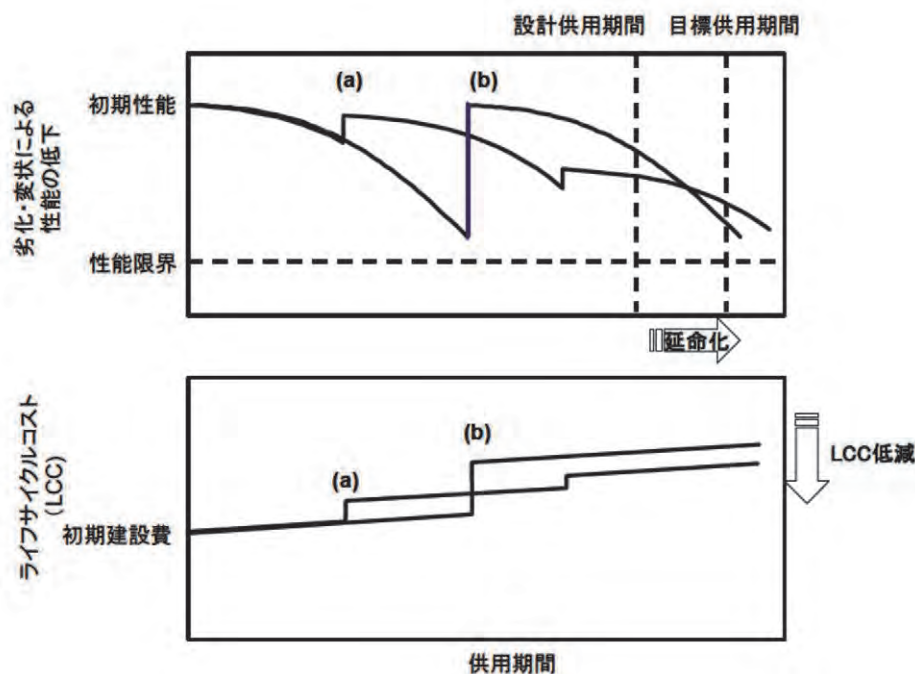
図 4.4.1 対策工の考え方

劣化による機能低下の程度は、劣化度判定で a：著しく低下している部材が散見されているため、図 4.4.1 の(b)で示されるように性能限界に近い状態と想定する。したが、初期性能を発揮し、供用期間を延ばすためにはある程度大規模改修が必要となる。
