資料9 全調査校の防災関連調査結果

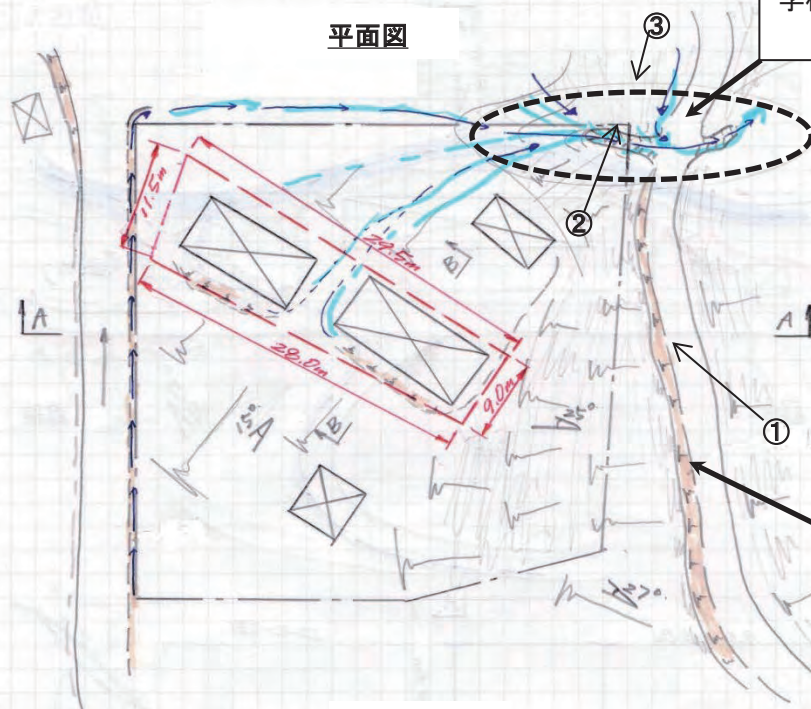
学校敷地、周辺の敷地、道路から表

基礎岩盤の露頭

コメント：学校敷地は尾根頂部に位置しており、敷地はなだらかな傾斜を持っている。基礎の岩盤は浅く分布しているが、岩盤節理面が斜面方向と同じ方向であり、部分的に流れ盤となっている。現在は安定しており、問題はない。一方、隣接する道路および敷地内を流れる流水が集水し、敷地を浸食している。外溝や排水設備を整備することが望ましい。

- 土地造成・建物設計に反映すべき事項
 - ・ 表面水の排水施設の設置

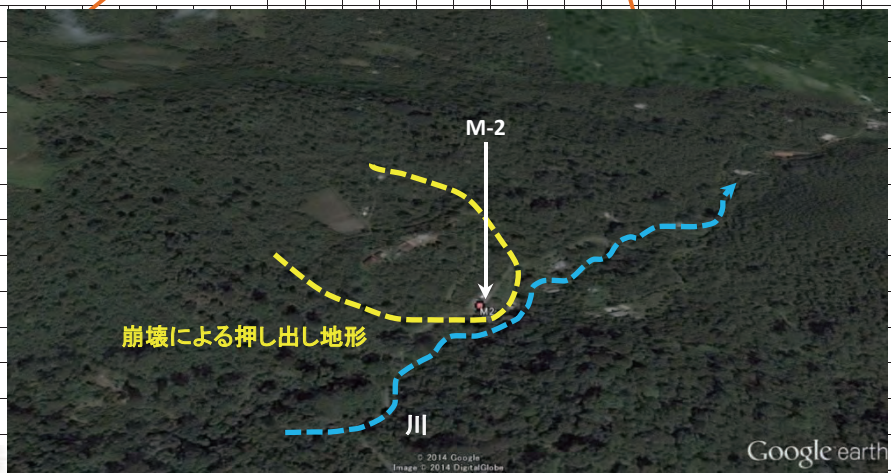
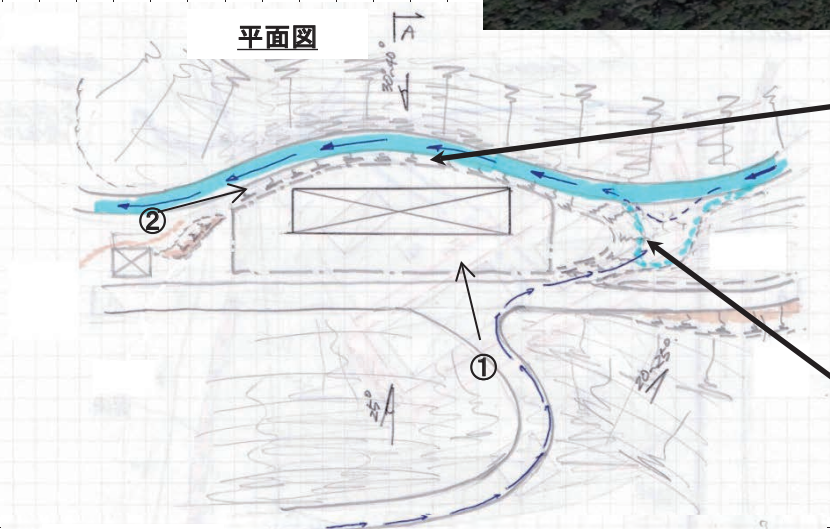
急傾斜面で一部表層が崩壊してい

洪水時には水衝部となり、敷地地

コメント：学校敷地は北西側の斜面崩落により押し出された土塊上に位置している。現在、斜面は安定しており、再崩壊の可能性は少ない。しかし、敷地東側は河川が接近している。敷地と河川は11mの比高差があり、洪水時の水位上昇による浸水の影響はないが、押し出されて形成された脆弱な溪岸が浸食され、学校敷地への影響が及ぶことが懸念される。よって、現況敷地内での校舍建設は困難。

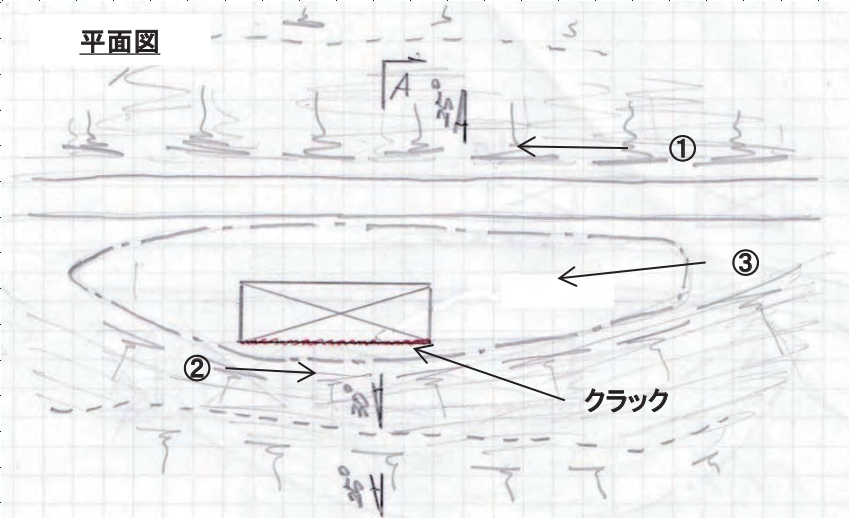
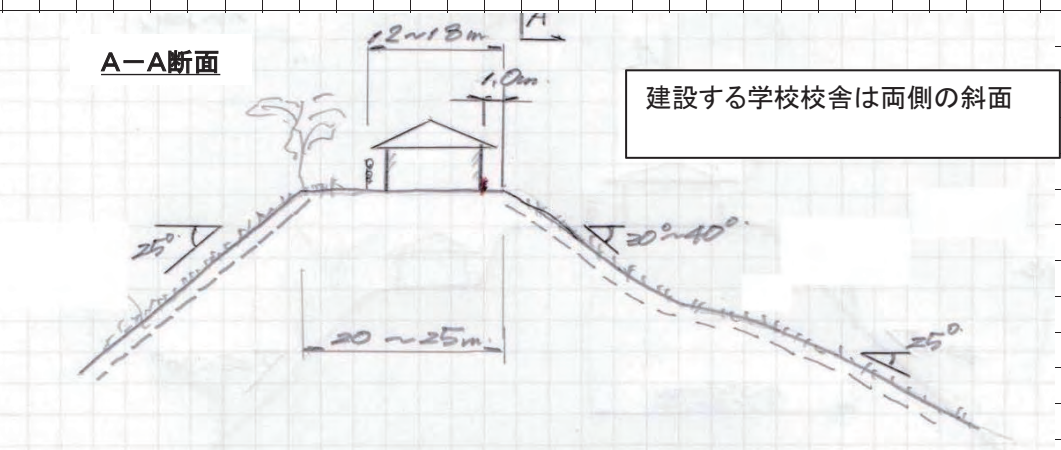
コメント: 学校敷地は尾根頂部に位置しており、敷地は狭く敷地両側が約30°程度の斜面となっている。斜面の状態は比較的安定している。

建設する学校校舎は現況斜面肩から3.5m~4.0m以上控えた位置に建設することが望ましい。

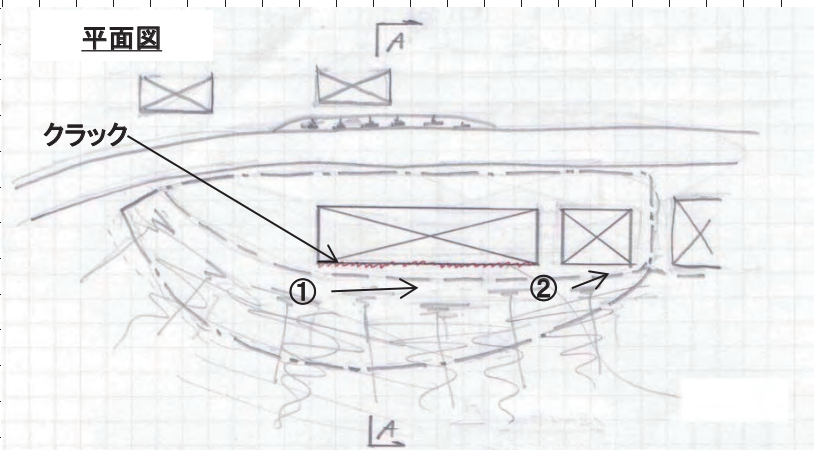
コメント：学校敷地は尾根頂部に位置しており、敷地は狭く敷地両側が約30°程度の斜面となっている。斜面の状態は比較的安定している。

建設する学校校舎は現況斜面肩から3.5m~4.0m以上控えた位置に建設することが望ましい。

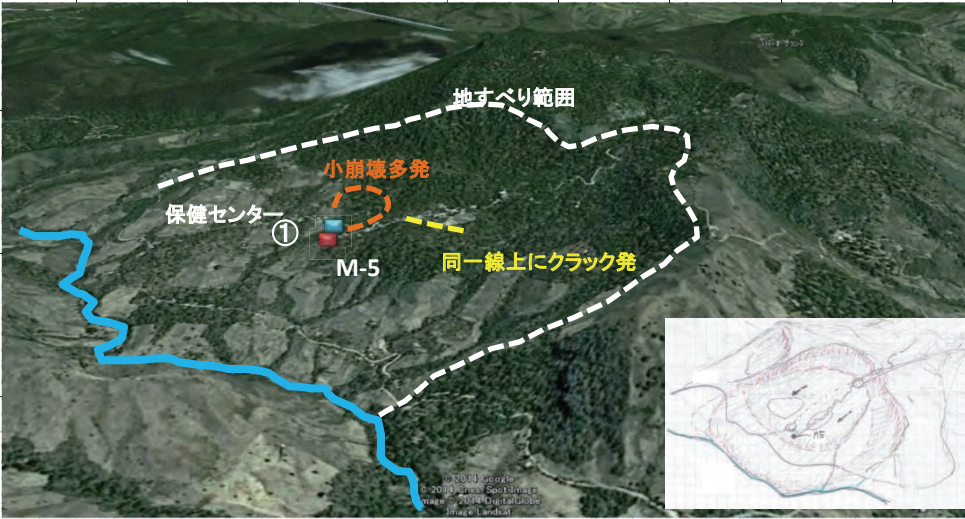
平面図

同一線上に位置する建物にクラックが認められる。地盤が変動している可能性が高い。

学校敷地近隣の保健センター敷地に発生した地すべり

植生木がわずかに傾いており、表

コメント：村落一帯が地すべり崩壊地と推測される。学校敷地はその中心に位置しており、近隣には不安定な斜面の崩壊が認められる。現在、地すべりの進行性は認められず、比較的安定しているが、斜面は不安定な状態であり安全とは言えない。学校敷地は尾根頂部に位置しており、敷地まわりの斜面は注意が必要。

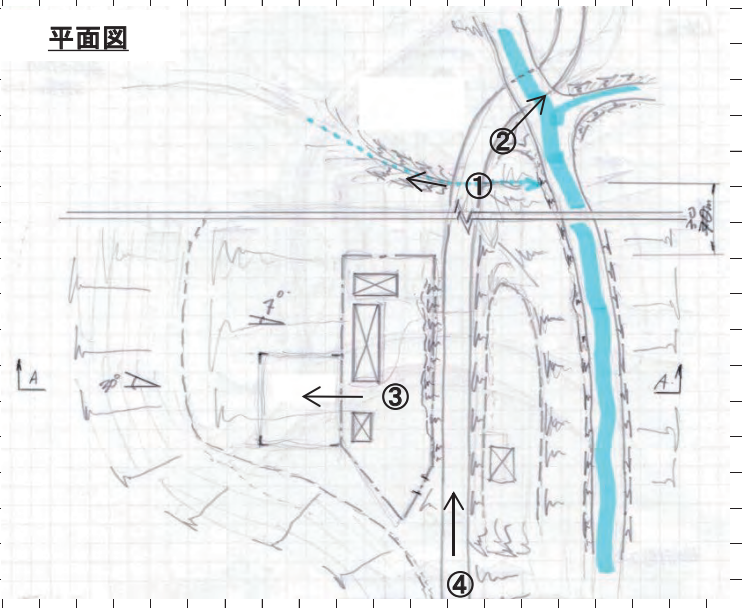
平面図

コメント：学校敷地は東斜面と河川の間にある緩やかな傾斜地である。河川までの比高差は20.5m以上あり、増水時にも冠水しない。校舎背面（東斜面）は崖錐斜面が約11°、尾根までの斜面が約30°程度である。斜面と既設校舎までの離隔距離は短く、斜面崩壊時に校舎への影響が考えられる。よって、布団かご等の待ち受け擁壁構造を設置することが望ましい。また、新設する場合は斜面から十分な離隔を取る必要がある。

- 防災上の問題は無い
- 敷地に問題がある
 - ・
 - ・
 - ・
- 被災の危険性がある
 - ・ 30° に近い斜面が存在
 - ・
 - ・
- 土地造成・建物設計に反映すべき事項
 - ・ 斜面からの土砂を受け止める施設の設置
 - ・ 表面水の排水施設の設置

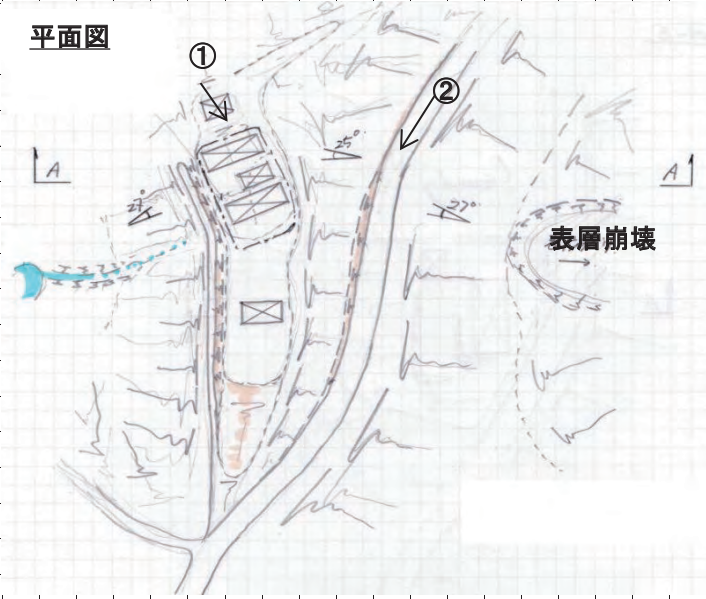
コメント：学校敷地は尾根頂部に位置しており、敷地はなだらかな傾斜を持っている。
 敷地を挟んで東西斜面は、斜面勾配約25~27°程度で安定している。溪流頭部が存在するが大きな浸食もなく、降雨時に集水する程度であり問題ない。新校舎を建設する場合、斜面肩から3m程度の離隔距離をとることが望ましい。
 西側斜面は道路を挟み斜面が継続するが、斜面下部に表層崩壊が認められる。学校敷地までの影響はないと考えられる。

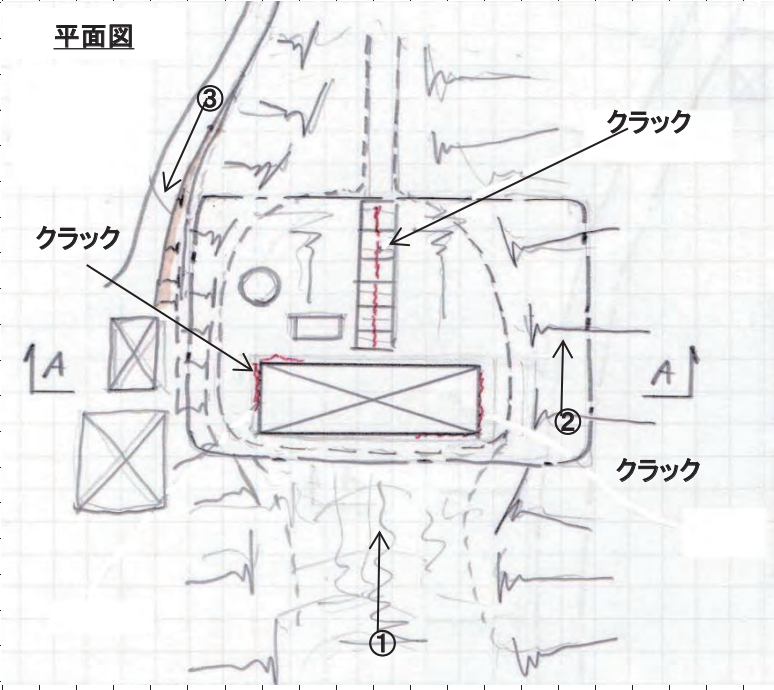
コメント：学校敷地は尾根頂部に位置しており、敷地北東、南西斜面はなだらかな傾斜を持っている。敷地両側の斜面は25°程度と安定している。比較的軟弱な地盤上に既設校舎が設置されており、不等沈下が原因と考えられるクラックが構造物に認められる。

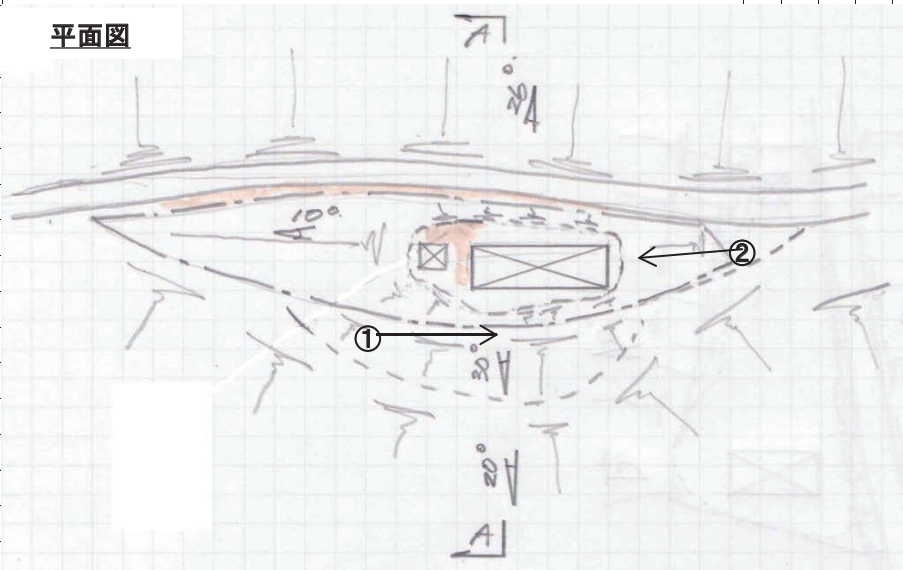
平面図

コメント：学校敷地は尾根頂部に位置しており、敷地は狭い。敷地両側の斜面は26°程度であり安定している。
 新校舎を建設する場合、斜面肩から離れた位置に計画することが望ましい。

土地造成・建物設計に反映すべき事項
 ・ 斜面からの離隔確保
 ・ 強風対策を実施

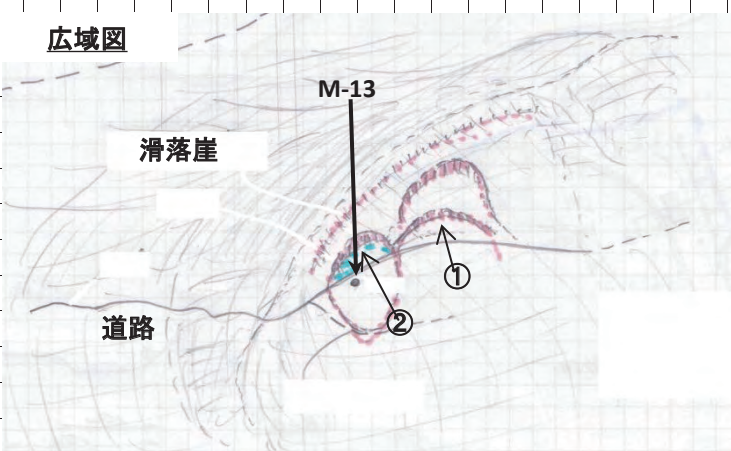
コメント：学校敷地は地すべり崩壊地中腹に位置している。地すべりは小崩壊を内包しており、現在も変動が生じている。現況の学校敷地内はこの地すべりを誘発する可能性もあり、建設は非常に困難である。敷地の拡張も想定されているが、状況は変わらない。

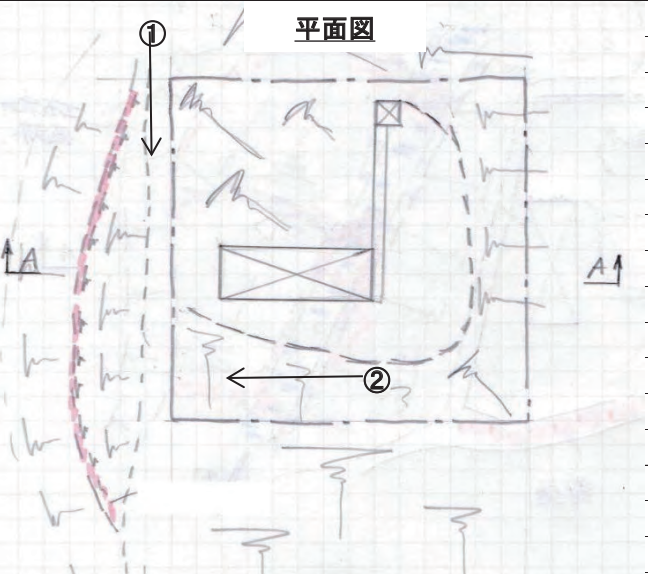
コメント：学校敷地は斜面中腹に位置しており、敷地はなだらかな傾斜を持っている。
 敷地東斜面は既往敷地を造成した際に生じた23°程度の斜面であり、一部表層崩壊を起こしている。既往の校舎は斜面崩壊により直接の影響が考えられる。新校舎を建設する場合、斜面から離れた位置に計画することが望ましい。

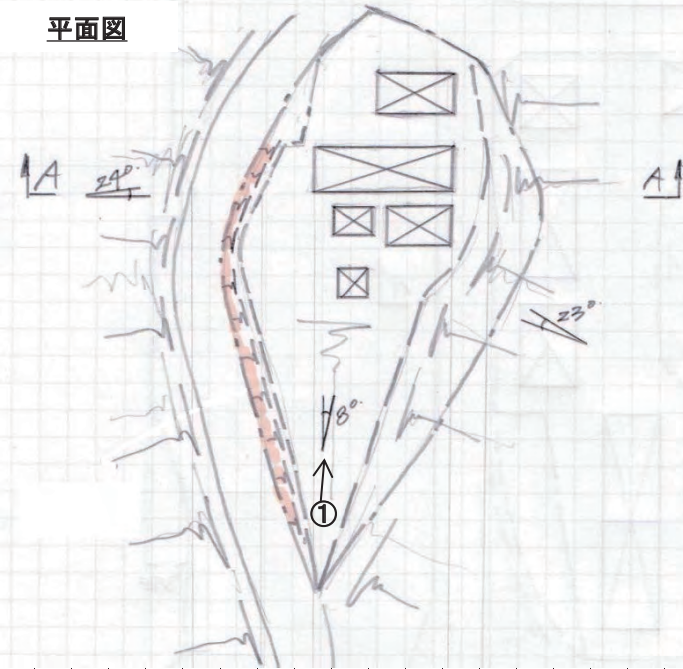
平面図

コメント：学校敷地は尾根頂部に位置している。両斜面の勾配は23°～30°程度である。敷地は狭く、新設する場合は現況平地肩から3～4m程度の離隔が必要である。

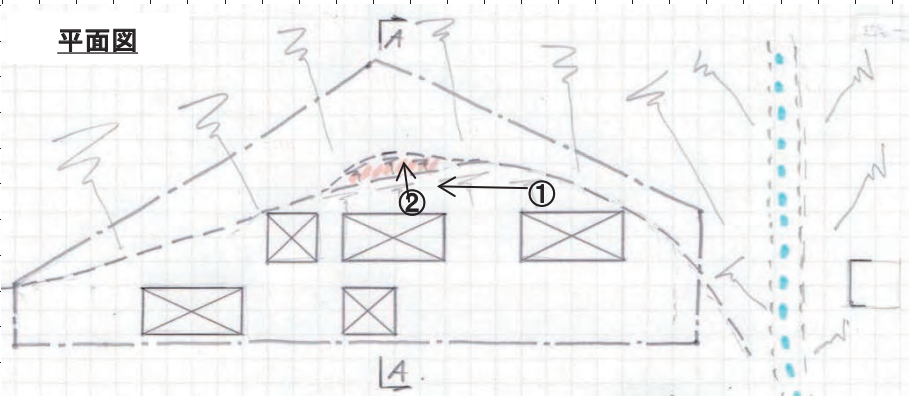
コメント：学校敷地は扇状地形の末端に位置している。敷地はなだらかな傾斜を持っている。
敷地北側斜面は傾斜角15°程度であり、既往敷地を造成した際に生じた高さ1m程度の切土法面がある。固結した堆積土が露頭している。斜面から流下する表面水による表面浸食が発生している。

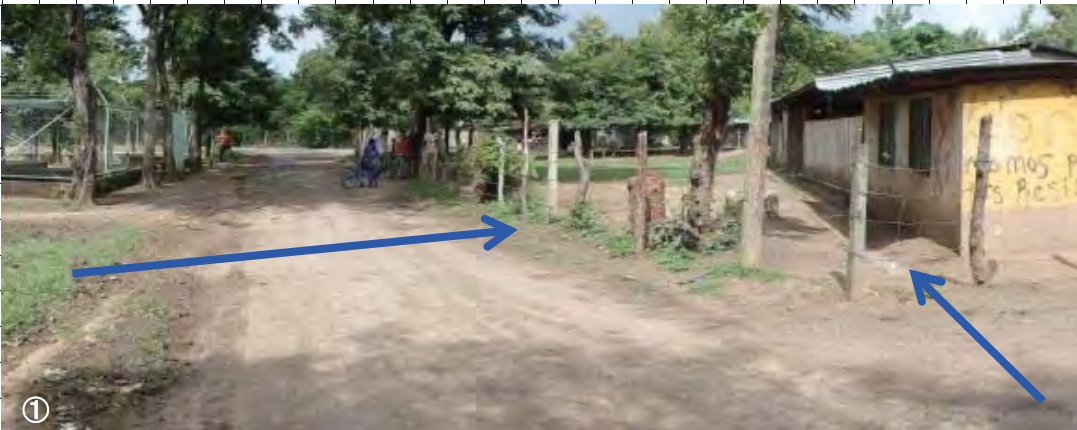
① 周辺地域からの主な表面流の流入ルート

学校敷地は平坦で、近傍に河川も存在しないため、学校建設にあたり防災上の問題は無い。ただし、豪雨時には表面流が周辺地域から学校敷地に流入し、水はけも悪いため、校舎基礎の嵩上げや排水対策を講ずることを提案する。

- 土地造成・建物設計に反映すべき事項
 - ・ 表面水の排水施設の設置
 - ・ 校舎基礎の嵩上げ

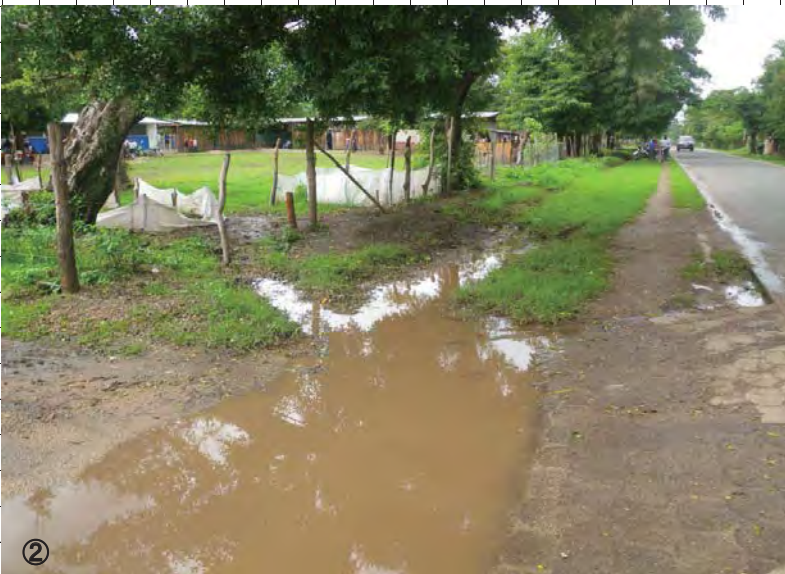
② 学校敷地からの雨水の排水状況

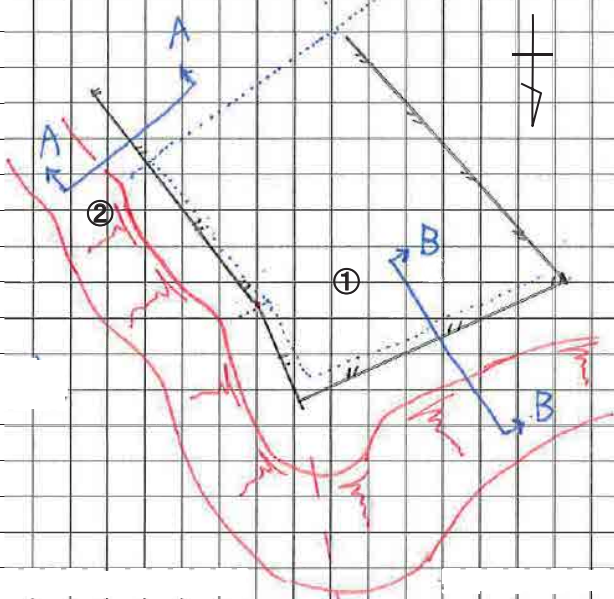
① 学校敷地の状況

学校敷地は河川沿いの台地に位置している。河床と学校敷地との間の比高は15m以上あり、氾濫災害を被る恐れはない。ただし、敷地は急峻な斜面に接しているため、新設する校舎はこの斜面から十分離隔を確保して計画する必要がある。

土地造成・建物設計に反映すべき事項
 ・ 斜面からの離隔の確保

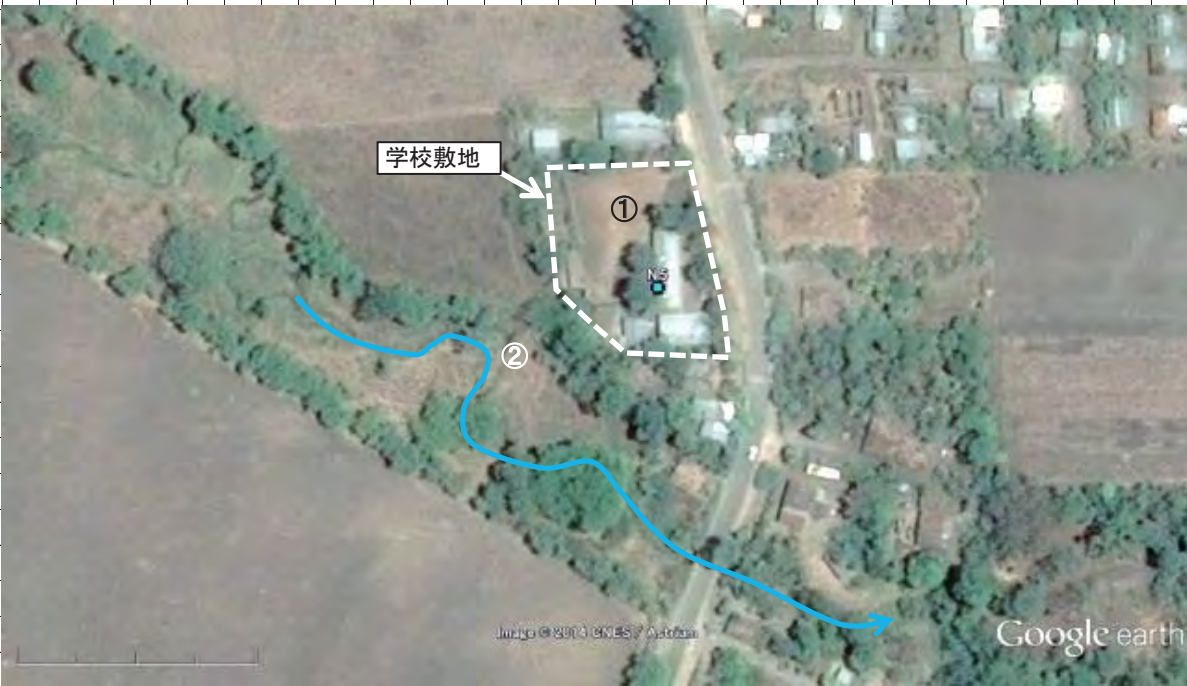
① 学校敷地の状況

学校敷地は平坦な土地に立地するため、学校建設に支障はない。一方、豪雨時には表面流が学校敷地に集まり校舎が浸水するため、基礎の嵩上げや排水対策を講ずることを提案する。なお、敷地南西方向には小河川が存在するが、学校が位置する左岸の方が地盤が高いため、河川の氾濫による水害を被る可能性は低い。

- 土地造成・建物設計に反映すべき事項
 - ・ 表面水の排水施設の設置
 - ・ 校舎基礎の嵩上げ

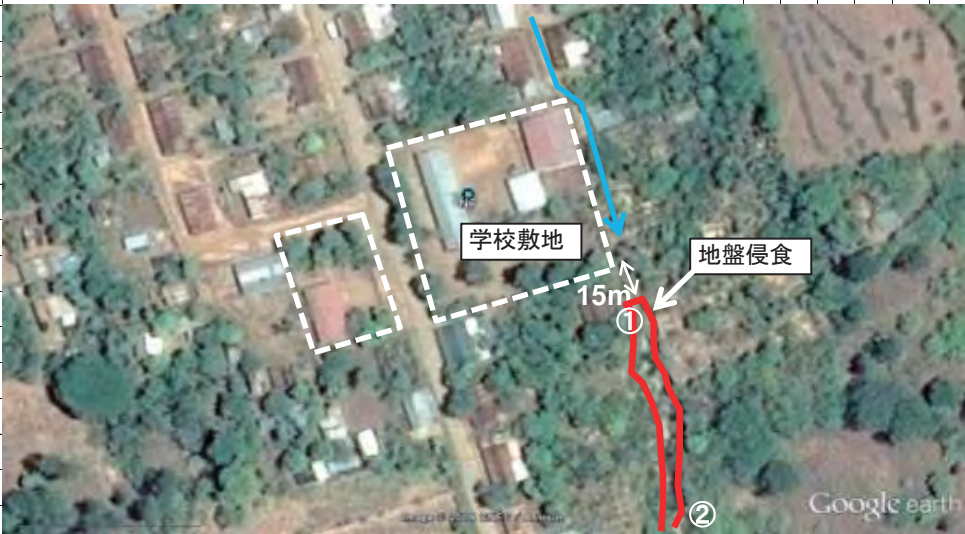
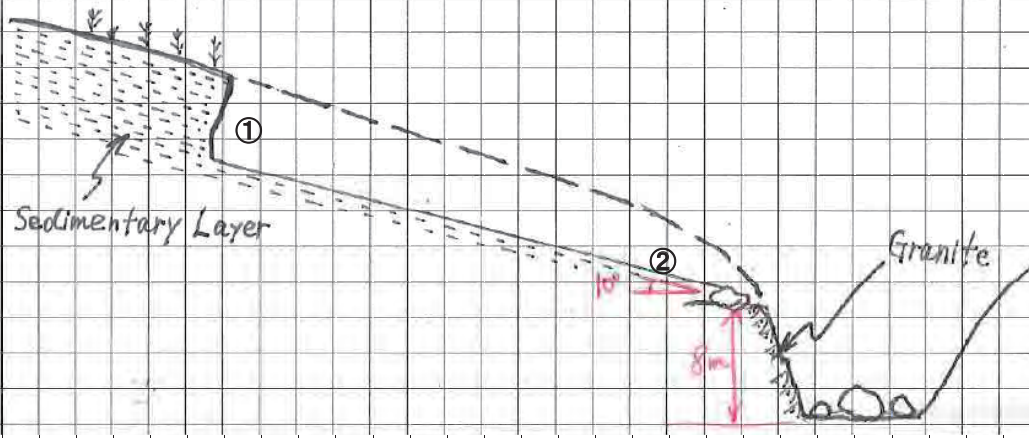
地盤侵食部分の縦断面図

コメント：
 この地域一帯は、風化した花崗岩等を起源とする砂質土が厚く堆積してできた地盤の上に立地している。学校敷地の南東方向に位置する沢では、表面流の集中によって大規模な地盤侵食が発生しており、その侵食は上流方向へと拡大中である。聞き取り調査によると、この3年間に侵食は150m進行した。侵食幅は15~20m、深さは6~8mに及び、源頭部は学校敷地から約15mのところまで接近している。このペースで侵食が拡大した場合、学校の敷地の一部は近い将来侵食によって失われる可能性が高い。

- 防災上の問題は無い
- 敷地に問題がある
 - ・ 学校敷地が侵食され流失する危険性
 - ・
 - ・
- 被災の危険性がある
 - ・
 - ・
 - ・
- 土地造成・建物設計に反映すべき事項
 - ・ 侵食予想範囲からの離隔の確保
 - ・ 表面水の排水施設の設置

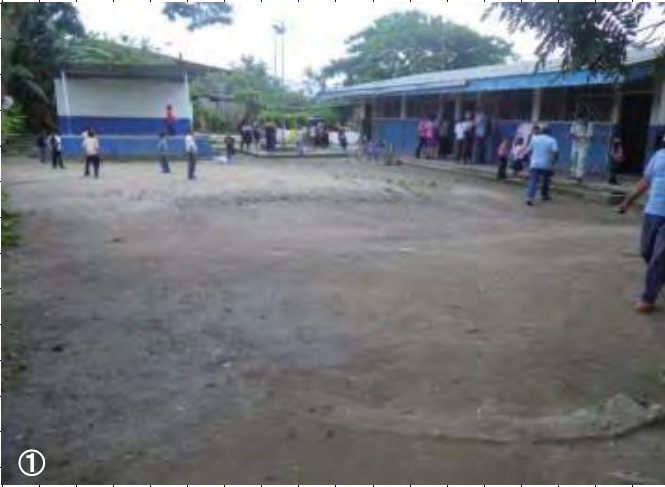
①

学校敷地の状況

学校敷地は平坦な土地に立地している。豪雨やハリケーン時には、周辺から流入する表面流が敷地に溜まることあるため、新校舎を建設する際には建物基礎の嵩上げや排水対策を施すことを提案する。

- ・ 表面水の排水施設の設置
- ・ 校舎基礎の嵩上げ

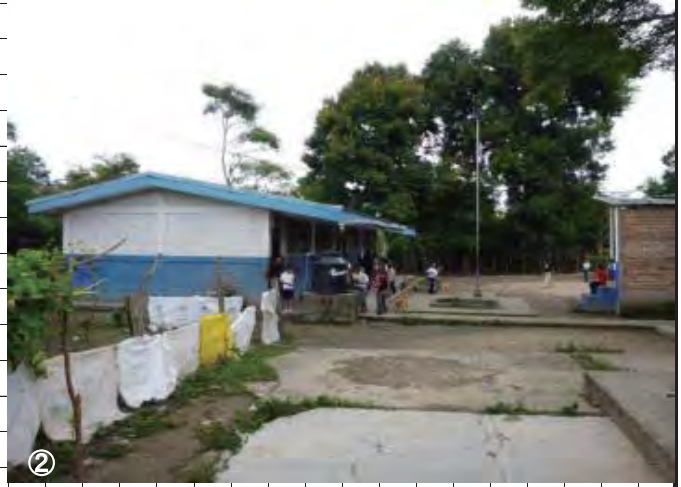
②

学校敷地の状況

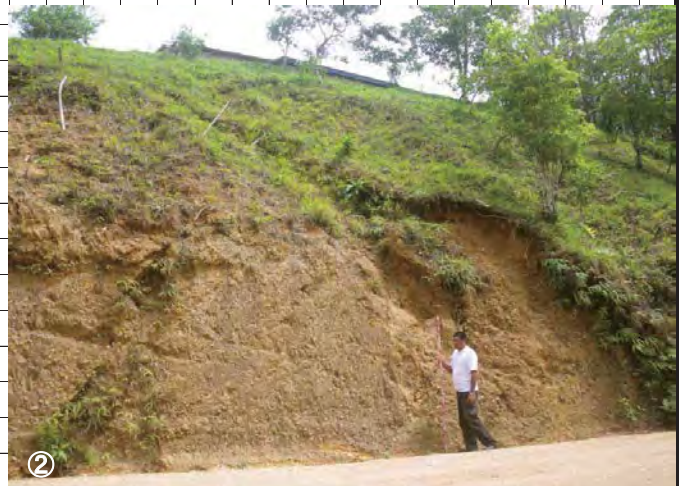
② 急斜面下部の切土部分に生じた侵食

学校敷地は丘の頂部に位置する。全周方向を斜面に囲まれているが、北側の斜面が特に急勾配で、かつ斜面脚部が道路建設に伴う切土により不安定化している。このサイトで新しい校舎を建設するには、斜面からの離隔を確保するための平場の造成が必要となる。

土地造成・建物設計に反映すべき事項
 ・ 斜面からの離隔の確保

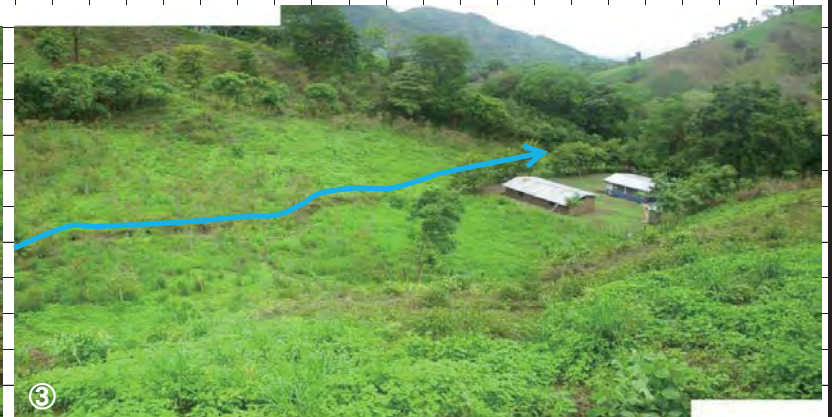
水みちと学校敷地の位置関係

豪雨時には、学校の北側に位置する斜面から、流水が深さ1mの水みちを通過して学校敷地近傍まで流れ下る。もし斜面で崩壊が発生した場合、崩壊土砂が水みちを閉塞させ、土砂混じりの流水が学校敷地に流れ込む可能性がある。これが校舎を直撃しないように、校舎の上流側（斜面側）に1.5m程度の高さで積んだ蛇かごを配置することを提案する。

土地造成・建物設計に反映すべき事項
 ・ 斜面からの土砂を受け止める施設の設置

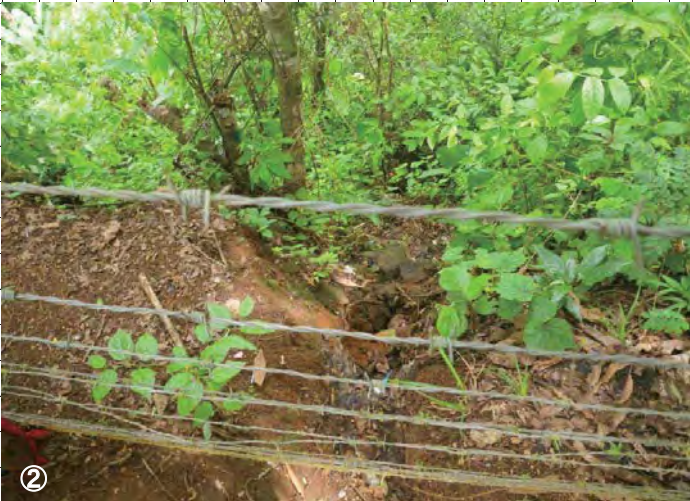
② 急峻な段丘崖への落水箇所

学校敷地は河岸段丘面に位置し、敷地の南側は急勾配の段丘崖に接している。校舎の新設に当たっては、斜面からの離隔を確保するとともに、斜面に流水が集中しないような排水対策を講ずることを提案する。

土地造成・建物設計に反映すべき事項
 ・ 表面水の排水施設の設置
 ・ 斜面からの離隔の確保

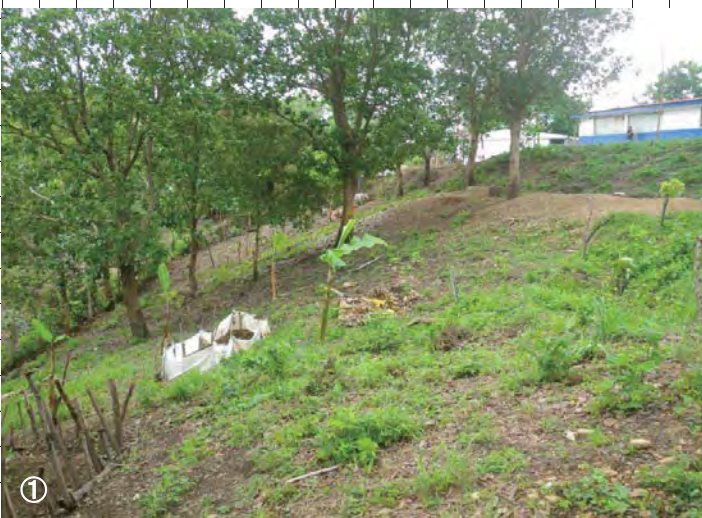
学校敷地東側の斜面の状況

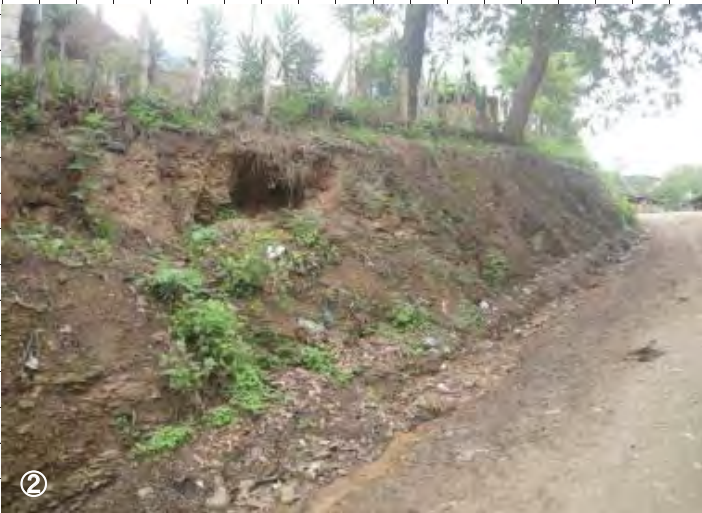
学校敷地西側ののり面の状況

学校敷地の西側には、道路の造成によってできた高さ3.5mの切土のり面が存在する。のり面の表面は風化し侵食や崩落が起きやすい状態であるため、校舎を既存校舎の西側に建設する場合にはのり面に表面流が集中しないよう排水対策を講ずるとともに、斜面からの離隔を十分とる必要がある。

- 防災上の問題は無い
- 敷地に問題がある
 - ・
 - ・
 - ・
- 被災の危険性がある
 - ・ 斜面崩壊の危険性
 - ・
 - ・
- 土地造成・建物設計に反映すべき事項
 - ・ 表面水の排水施設の設置
 - ・ 斜面からの離隔の確保

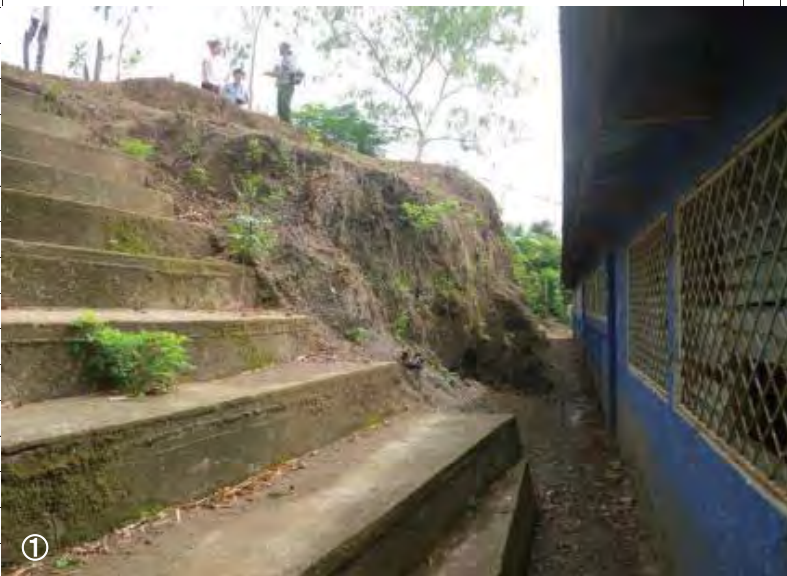
① 既存校舎に近接している急勾配の露岩

既存校舎に近接して急勾配の露岩（変成岩）が存在する。この露岩は風化が進んで開いたクラックが多数存在し、崩落の危険性がある。崩落による被災リスクを軽減するため、露岩の緩んだ部分を安定勾配まで切土することを提案する。切土した表面が侵食されやすい場合には、別途のり面保護を行う。

土地造成・建物設計に反映すべき事項
 ・ 露岩の不安定な部分を除去する

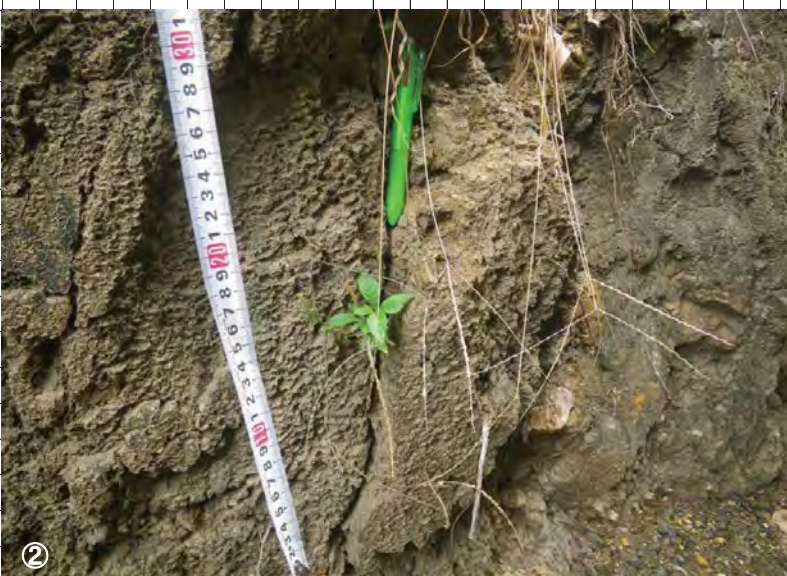
② 露岩は風化が進んだ変成岩で、開いたクラックが多数存在する。

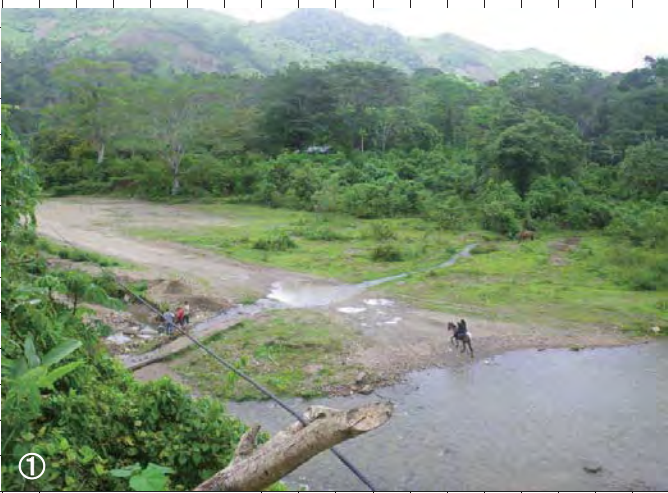
① 河道と氾濫原の状況

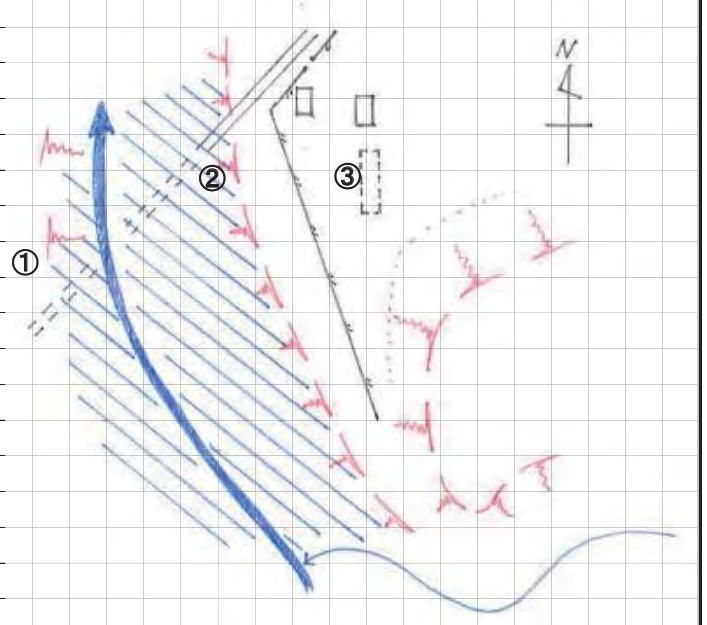
② 氾濫原から学校敷地が位置する河岸段丘までの比高3.5m

学校敷地は河川右岸側の低位段丘に位置する。過去に学校が洪水被害を受けたことはないが、河川の規模が比較的大きく、雨季にはしばしば冠水する氾濫原から敷地までの比高が3.5mであることから、河川の増水による浸水リスクを軽減するために校舎基礎の嵩上げを行うことを提案する。

- 防災上の問題は無い
- 敷地に問題がある
 - ・
 - ・
 - ・
- 被災の危険性がある
 - ・ 洪水時に浸水する危険性
 - ・
 - ・
- 土地造成・建物設計に反映すべき事項
 - ・ 校舎基礎の嵩上げ
 - ・

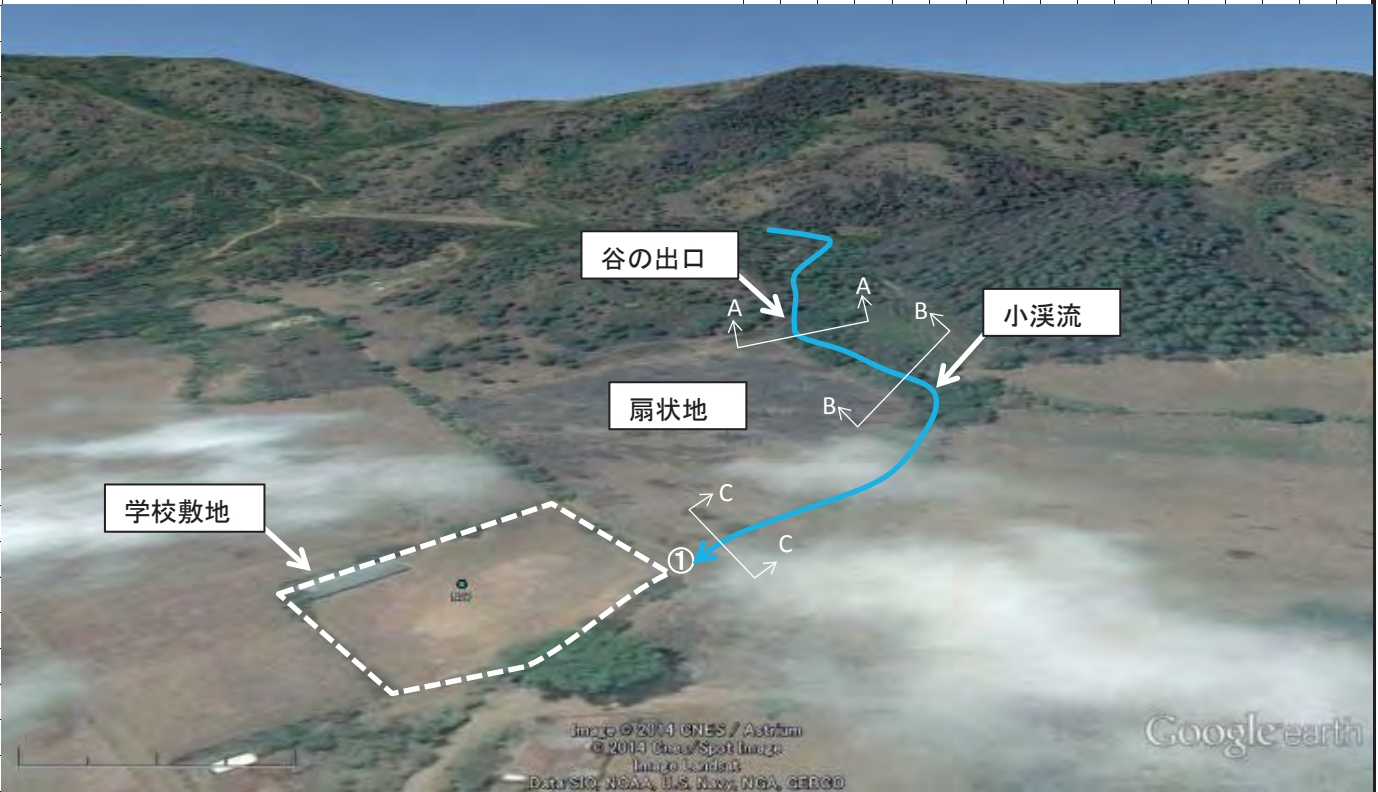
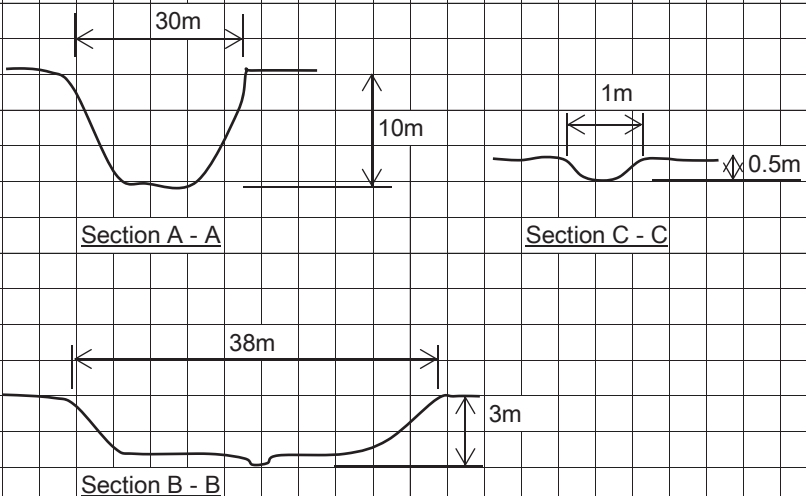
Section C - C の状況

コメント：
 学校敷地は扇状地の下端に位置する。扇状地を流れる溪流には砂が流下した痕跡があり、また河道は谷から学校敷地に近づくにつれ狭く浅くなっている。出水時には河道が土砂で埋まる可能性があり、その場合土砂混じりの流水が学校敷地に流入する可能性がある。

- 防災上の問題は無い
- 敷地に問題がある
 - ・
 - ・
 - ・
- 被災の危険性がある
 - ・ 土砂混じりの流水の流入
 - ・
 - ・
- 土地造成・建物設計に反映すべき事項
 - ・ 既存水路からの離隔の確保
 - ・ 校舎基礎の嵩上げ
