インドネシア国  
樹脂管に特化した漏水探索器を使用した  
無収水削減対策及び配水管網維持管理の  
普及・実証事業  
業務完了報告書

平成 27 年 5 月

株式会社グッドマン

提案事業の概要	
案件名	樹脂管に特化した漏水探索器を使用した無収水削減対策及び配水管網維持管理の普及・実証事業
事業実施地	インドネシア国メダン市
相手国 政府関係機関	インドネシア国北スマトラ州水道公社(PDAM Tirtanadi)
事業実施期間	2013年11月～2015年5月
契約金額	65,518,200円(税込)
事業の目的	樹脂管用漏水探索器を使用した漏水調査の実施を通じ当該機器の有効性を実証するとともに、同機器使用の漏水調査手法等にかかる技術移転等の普及活動を通じ、水道事業体を念頭にインドネシア国内での展開策について検討する。
事業の実施方針	樹脂管に特化した D305 樹脂管用漏水探索器を使用した漏水調査を実施し、漏水調査結果を踏まえ、現地の状況に有効な漏水探索器及び漏水調査手法の実証・提案を行う。同漏水探索器を使用した漏水調査手法や配水管網維持管理にかかる技術移転を行うとともに、漏水調査結果等についてセミナー等で関係者と共有する等、同機器の普及に向けた活動を行う。
実績	<p>1. 実証・普及活動</p> <p>第1～4次現地調査を実施し、提案製品である漏水調査機器を活用した漏水調査を実施するとともに、発見・修理した漏水箇所による無収水削減への効果について検証した。</p> <p>その結果、これまでの漏水調査では発見できなかった漏水箇所を含め、117ヶ所の漏水箇所を検出でき、漏水量として約173,000 m<sup>3</sup>/月の節約となるなど、今回提案の漏水調査機器の有効性を実証することができた。また無収水率に関しては、漏水調査実施前後で41.82%（2014年1月）から24.45%（2014年10月）へ約17%の削減に貢献した。これは、対象地区の水道料金約32円/m<sup>3</sup>をベースに換算すると月あたり約5,536,000円相当になり、経済的なインパクトをもたらす成果となった。</p> <p>(1) 投入機材</p> <ul style="list-style-type: none"> <li>・樹脂管用漏水探索・配管路探索器 PVC ロケーターD305</li> <li>・相関式漏水探索器アクアスキャン 610(ハイドロフォン併用)</li> <li>・小型軽量漏水探索器ポケットフォン</li> <li>・水素式超高性能漏水探索器</li> <li>・小型音聴式漏水探索器 ステットホン 04</li> <li>・超音波流量計 Fluxus F601</li> <li>・高精度デジタル圧力計 KDM30</li> </ul>

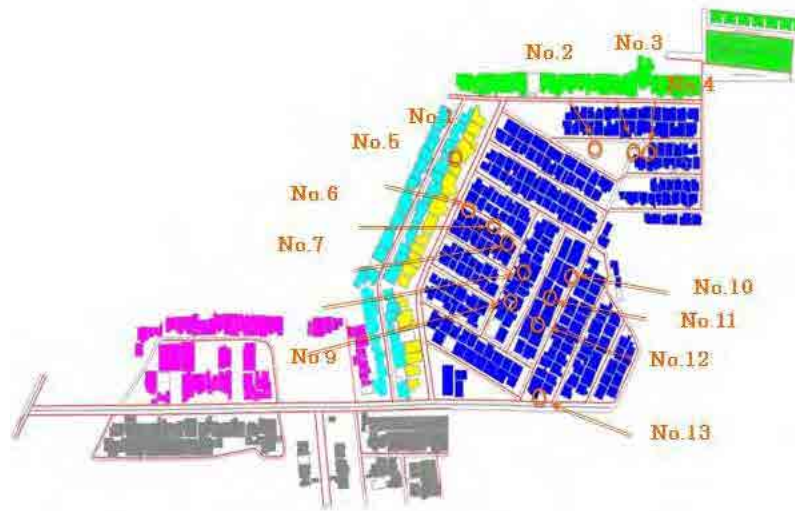
図 3-9 Medan Denai 支所 Comp Menteng 地区 : DMA 及び配水区域位置図

事前のステップテストにより無収水量の確認業務を実施した結果、無収水量が多かった配水区域 4 を対象に漏水調査を実施し、配水管の漏水 4 ヶ所、給水管の漏水箇所 9 ヶ所合計 13 ヶ所の漏水を発見した。

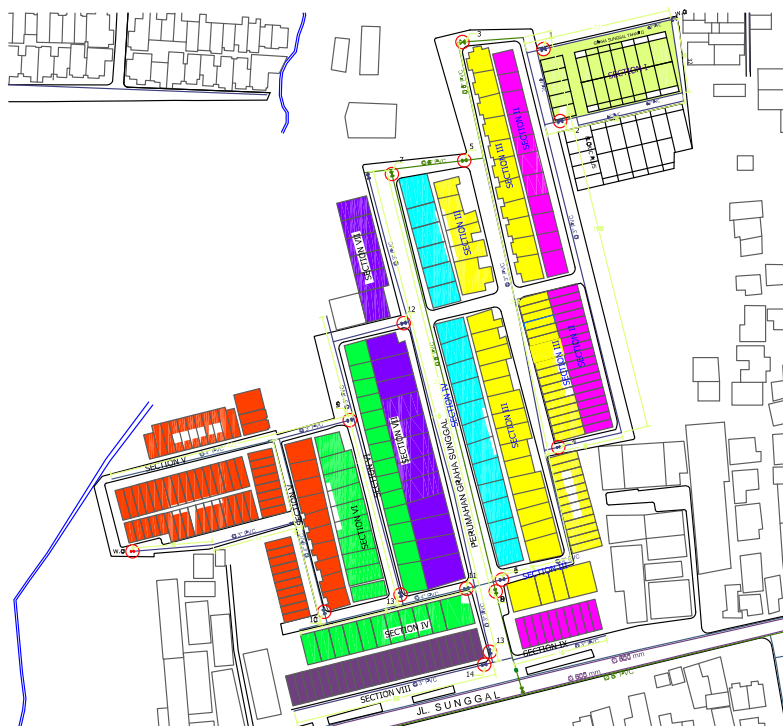
図 3-10 Sunggal 支所 Comp Graha Sunggal 地区 : DMA 及び配水区域位置図

配水管及び給水管の漏水調査を行ったが、漏水箇所は検出できなかった。無収水の原因として違法接続・水道メーターの不感水量もしくは故障も考えられるので今後原因の究明が必要である。

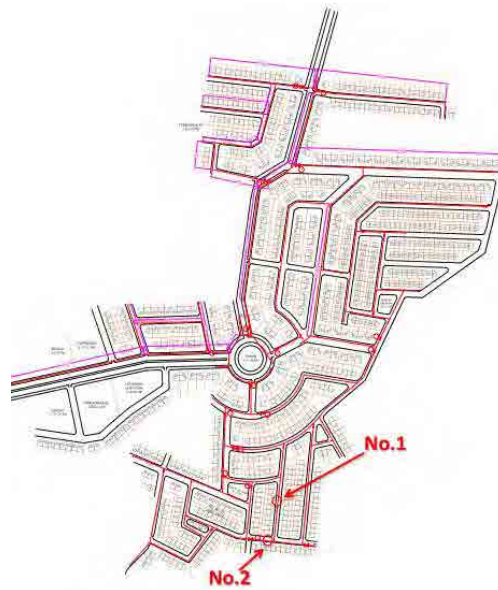
図 3-11 Delitua 支所 Comp PutriDeli 地区漏水位置図

Medan Denai 地区と同様に作業を実施した結果、PutriDeli 地区で給水管からの漏水 2ヶ所の漏水を発見した。

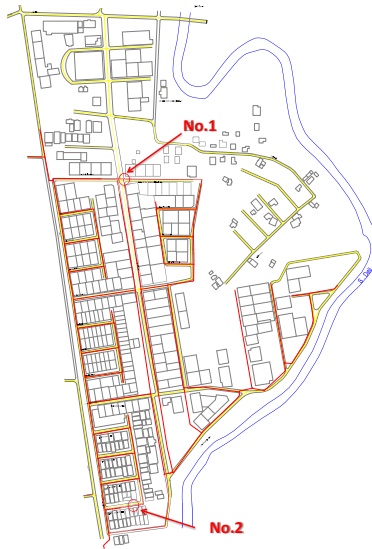
図 3-12 Medan Kota 支所 Comp Maribu 地区漏水位置図

この地区は商店街もあることから夜間最少流量測定スケジュールと合わせて、夜間地下漏水調査を実施した。最少流量計測する区域 (Sector) ごとに流量計測と漏水調査を実施したところ、地下配水管とバルブから計2ヶ所の漏水箇所を検出した。

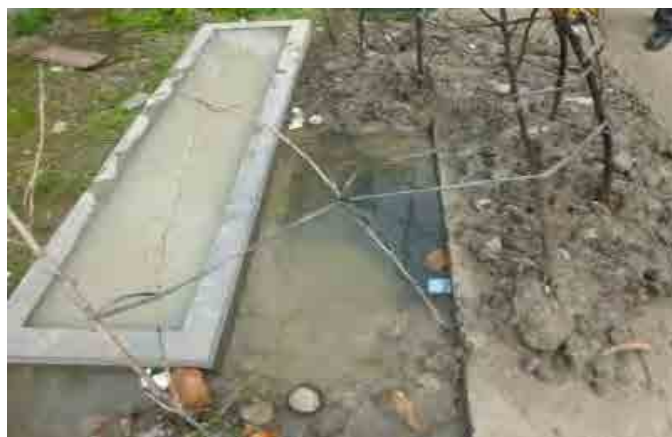
図 3-15 Cemara Hijau の漏水

配水管理課長から Cemara Hijau 地区近隣の区外漏水調査の依頼があった。コンクリート道路のひび割れ部分から水道水が湧きでている漏水現場である。調査は AS610 のセンサーとハイドロフォンを A, B 間距離 86m に設置、漏水箇所を絞り込み D305 と小型軽量漏水探索で場所を特定した。

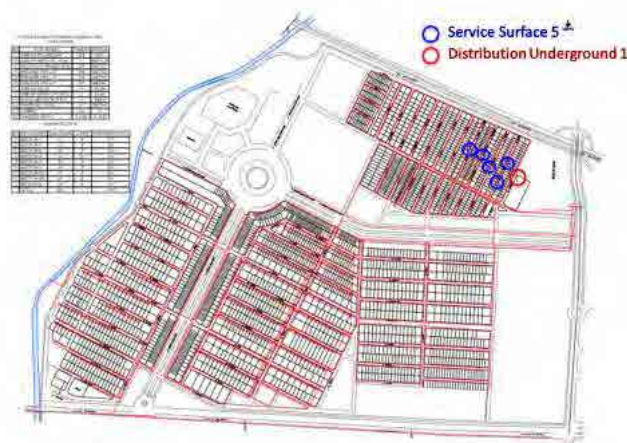
図 3-17 Cemara 支社 Cemara Asri 地区

調査の結果、図 3-17 に標された通り、給水管の地上漏水 5 ヶ所、配水管の地下漏水 2 ヶ所を検出した。各流出量を計測したところ、配水管からの大きな漏水が含まれていたため、この地区で発見された漏水箇所の合計流出量は約 28,240 m<sup>3</sup>/月であった。(表 3-23)

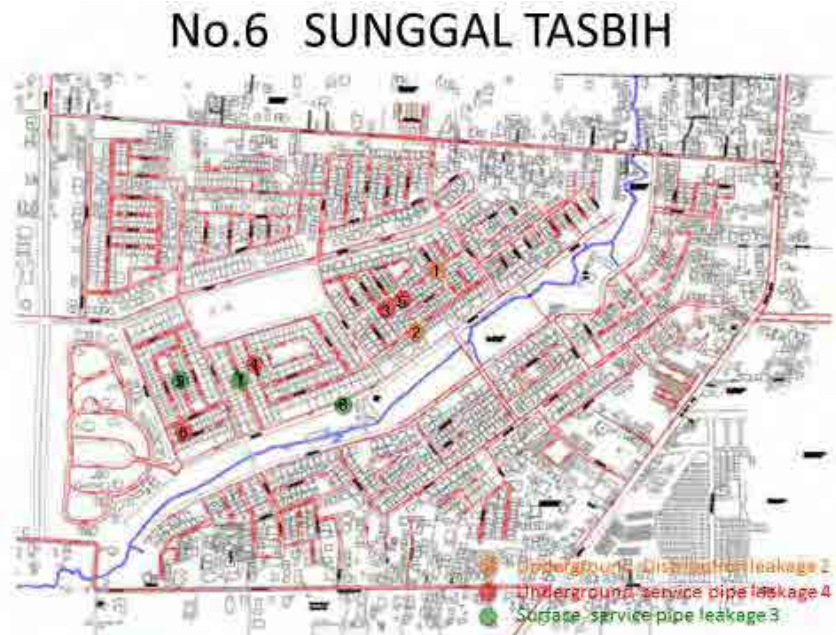
図 3-43 Sunggal 支社 Tasbih 地区

この地区は、交通量も少ない住宅街であり PDAM Tirtanadi 職員が主体となって漏水調査実証を実施した。目視による調査で給水管地上漏水を3ヶ所検出できた(図 3-43 緑丸印)。目視による調査で相当数の漏水を発見できる可能性がある地域である。地下漏水チームも D305 及び相関式漏水探索器 AS610 機器を基本の手法で効果的に利用し、配水管地下漏水2ヶ所(橙丸印) 及び給水管地下漏水4ヶ所(赤丸印) 合計6ヶ所の漏水を発見した。

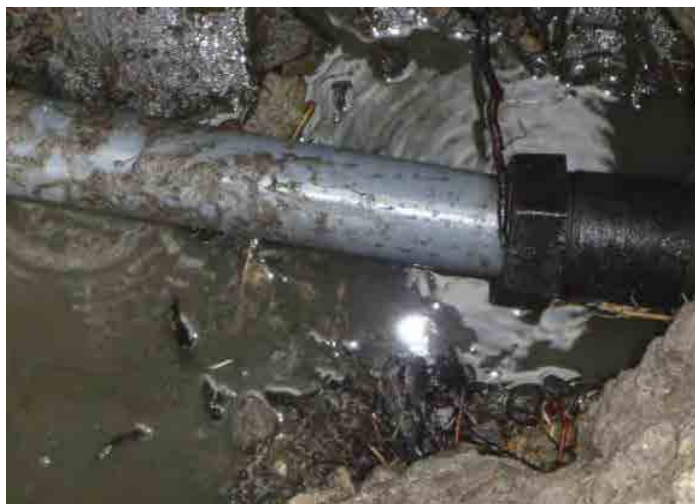
図 3-75 配管修理後：斜めに接続された管

漏水箇所を発見してもその修理方法が適切でなければ再度配管が抜けて漏水する可能性がある。断水して管を切断、もしくは水を流しながら修理を行っているのが現状である。図 3-75 は、配管修理後の写真である。接続が不十分であると水圧がかかった時に最も弱い接続部分が抜けやすくなる。再発防止のためには継手部分を完全に乾燥させてからの修理方法を徹底させるといった、基本的な配管敷設技術を職員が熟知し業者へ徹底させるなど、全体的な技術の向上が必要である。
