2014年度
無償資金協力事業に係る
技術的監査報告書

2015年9月

独立行政法人
国際協力機構（JICA）

3.1 平成25～27年度エチオピア国「第四次幹線道路改修計画」（第二期）

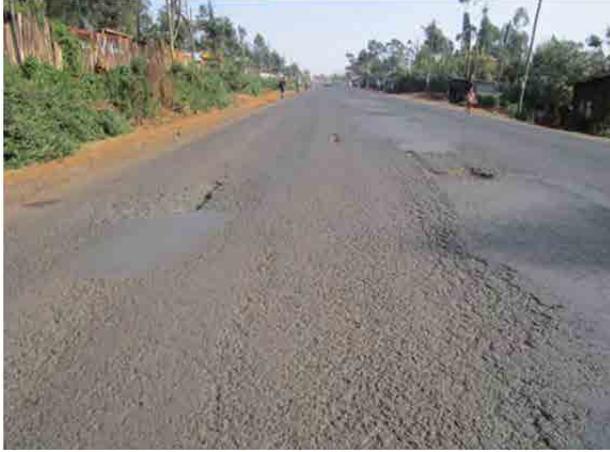
<p>1 施工前の道路表層現状(デブレマルコス市入口付近)</p>	<p>2 大型トレーラー走行で舗装が傷みやすい</p>

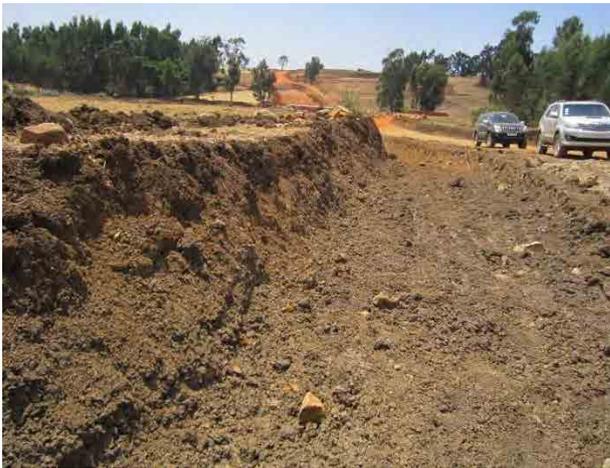
<p>5 不良土ブラックコットンソイルの露出区間</p>	<p>6 ブラックコットンソイル対策のため良質土置換え及びLDPE敷設</p>

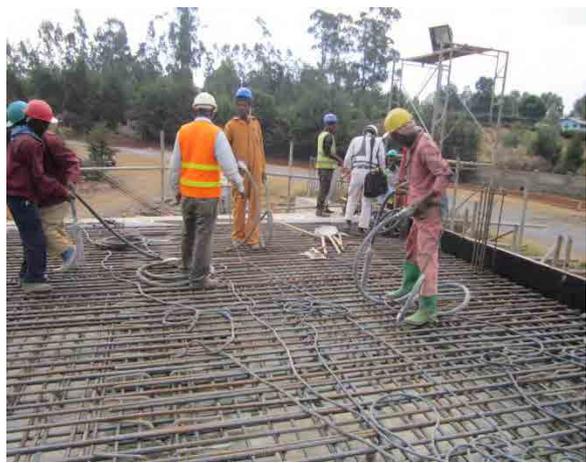
<p>7 Wiseta 橋(橋長 15.64m、幅員 14.8m) の橋台</p>	<p>8 Wiseta 橋 (床版鉄筋組立完了、打設準備)</p>

最後の橋梁工事現場となっている Wiseta 橋の床板鉄筋組立を視察した限りでは、鉄筋の配置間隔、重ね継手長さ、結束線、鉄筋かぶり、メタルフォーム（型枠）など整然としており特に問題は見られなかった。

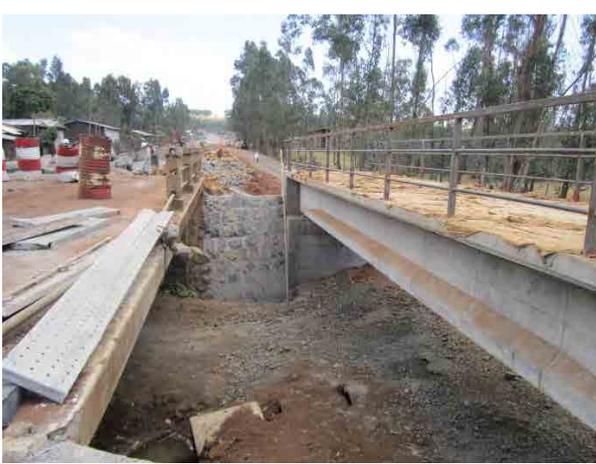
<p>11 Bogena 橋 (右は新設の歩道専用橋、左は既設道路橋でこれから桁及び高欄の改修を行う)</p>	<p>12 Chemoga 橋(左は新設の歩道専用橋、右は既設道路橋で高欄の架替えを行う)</p>

本プロジェクトの起点から 430m 離れた地点に Bogen 橋 (St 29+430) が建設されている。橋長 15.64m の歩行者専用道路橋である。歩道橋の上流側には車両が走行する既設の道路橋が隣接している。この道路橋は高欄、桁、その他損傷部分を補修することになっている。すなわち、既設の道路橋の幅員は 7.0m で、歩行者が通行する幅員が確保されていないため、既設橋の隣に歩行者専用橋を設けている。この歩道橋はすでに完成している。今回この橋梁を改修するに当たっては、高欄の架け替えとともに、桁の損傷部も念入りに改修することが望まれる。

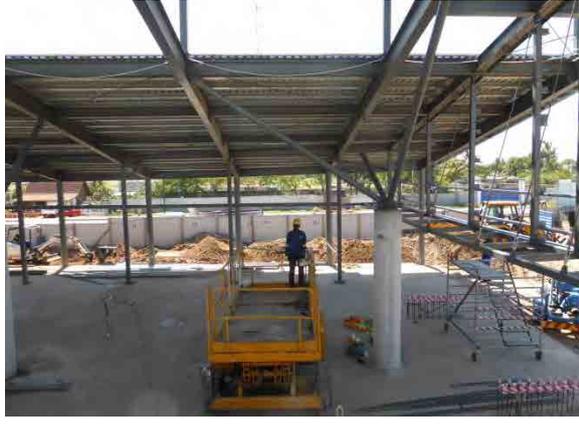
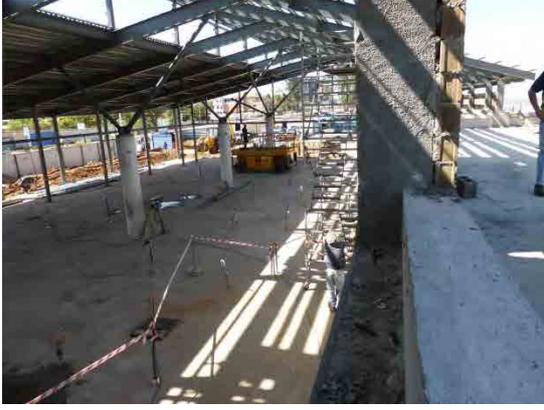
<p>3 小売市場内部屋根工事</p>	<p>4 小売市場内部足場</p>

<p>5 小売市場屋根工事</p>	<p>6 小売市場内部工事</p>

現場にて、目視による、小売市場躯体の外観検査を実施した。主棟の小売市場では、鉄骨立て方が完了し、屋根折半工事作業中であった。鉄骨は南アフリカの工場で作製され、陸路さび止め塗装済の加工材が搬入されたが、この際に損傷したと考えられる、鉄骨部の傷、塗装のはがれが散見された。特に天井内に隠ぺいされるカ所で、将来腐食の可能性が高い損傷カ所の確実な補修が求められる。また、躯体コンクリートは、床・壁とも問題のない状態で打設が完了している。なお、ヒアリングおよび書類による現場調査では、契約書にある中間検査、自主検査、および施工監理者による中間検査のいずれの検査結果でも、指摘事項は見られない。工場検査もコンサルタント監理者が立会のもと鉄骨工場製品検査を実施済であることを確認した。
