ブラジル国パラナ州  
上下水道システム運営・維持管理能力  
強化プロジェクト  
(円借款附帯プロジェクト)

プロジェクト業務完了報告書

ボリューム II

平成 27 年 9 月  
(2015 年)

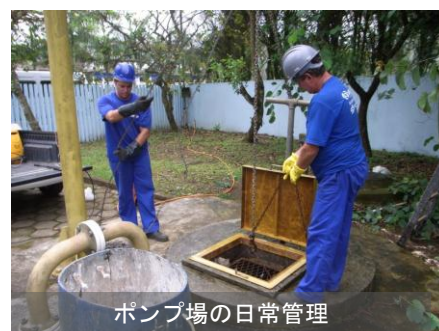
対象エリア内のポンプ場 103 か所のうち 64 か所が CMA 内にある。この内、最大規模のポンプ場であるピラクアラポンプ場（アツバ・スル処理区）を視察した。機械式の除塵機は故障とのことで撤去されていたがその他の管理はほぼ良好であった。このポンプ場には、停止時の対応のため予備タンクが設けられていたが、さらに、河川へのバイパス管も設けられていた。CMA 内のポンプ場にはこのようなバイパス管が設置されているようである。運転管理については、大規模なポンプ場は流量計が設置されておりデータの管理もできているようであるが、小規模なポンプ場は、流量計が設置されておらず運転時間についても毎日～数日に 1 度の点検で確認している。また、現時点で流量計が設置されているポンプ場は 6 箇所であるが 順次設置していく計画を持っており、2013 年には CMA 内で 11 か所（内 Atuba Sul 流域：3 か所、CIC Xisto 流域：5 か所）の流量計が設置される予定である。ポンプ施設についての詳細な調査結果は、成果 2 の活動 2・3 に示す。

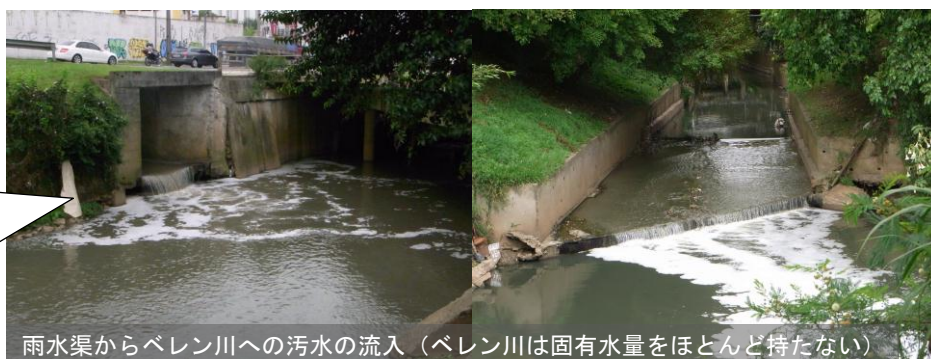
晴天時 SSO の原因は、聞き取り調査及び現地調査の結果、誤接続の他に、河川などの横断部分で用いられているサイホン構造が閉塞等の障害を起こしており、人孔部からの漏れ（現場で確認）及び遮集管（注1）整備の際に残された既設放流管（未確認）により河川に汚水が流出しているケースが多いようである。また、クリチバ市内にはサイホン構造が多数存在し、その中で、サイホンの破損が確認され工事の発注準備中のものもあるようである。早急に実態調査を行う必要がある。サイホン構造については、土砂や汚物の堆積で閉塞した場合、浚渫・清掃は非常に困難で、時間経過するほど困難度は増加する。また、維持管理用に2連とするのが原則であるが、ここでは一部を除き1連としており、配管部分に土砂が堆積しやすいベント式サイホン構造を採用していることとあわせて、対策は一層困難である。これらのことから、下水管路施設の基本的な機能を確保するため、実態調査に基づき、抜本的な対策を行う必要がある。

この部分でサイホン人孔からの下水の漏れも確認（SANEPAR 本部近くの街の中心部近く）

雨水渠からベレン川への汚水の流入（ベレン川は固有水量をほとんど持たない）

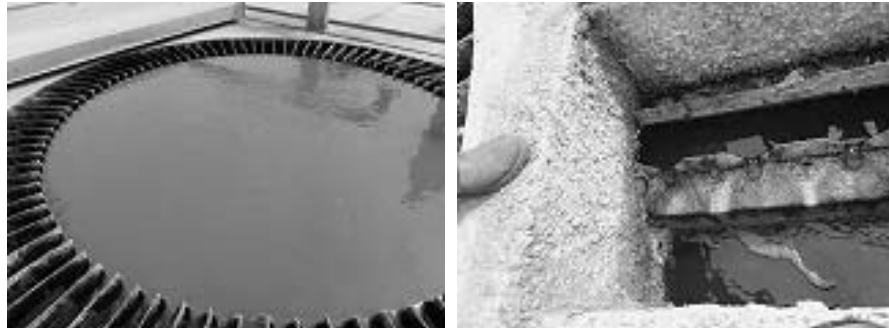
sticking a transparent pipe into the tank. Though odor protection cover over the UASB was made by FRP, there is corrosion problem. To get on those covers is prohibited. Each UASB unit has an inscribed angle distributor. To avoid clogging of it, cleaning of screen and piping is major maintenance work. At beginning, a cover unit was installed for it, but in practice, the cover was removed because of its maintenance work. Corrosion level of upper part of effluent conduit is remarkable. Corrosion invaded until the crusher layer.

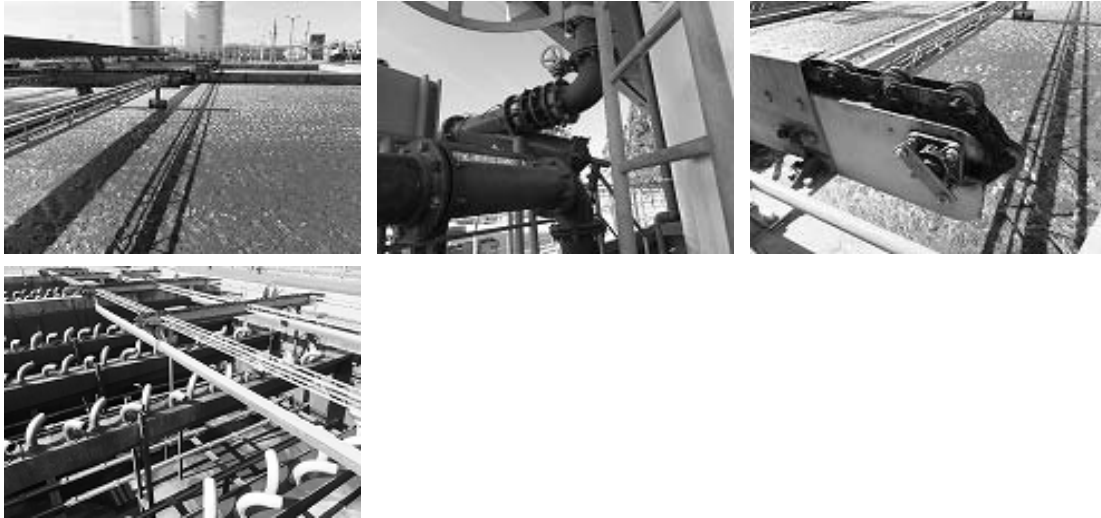
**DAF:** Treatment capacity is said to reach 280 l/sec for average, 420 l/sec for maximum.(32,288 m<sup>3</sup>/day). Retention time is 20min. Four units were estimated to be able to treat 800l/sec in all. Ferric Chloride is added as a coagulant. Dose rate is 60 mgFeCl<sub>3</sub>/L. Accidents in which froth collector chain ran off the wheel occur frequently. SANEPAR required the contractor to repair and improve the situations. However the company could not correspond satisfactorily and SANEPAR ceased dealing with the contractor.

Frequent failures were reported such as froth collectors ran off the wheel. Urgent countermeasure is needed. As stated before, long absence of operation of DAF is directly connected to getting worth of final effluent.

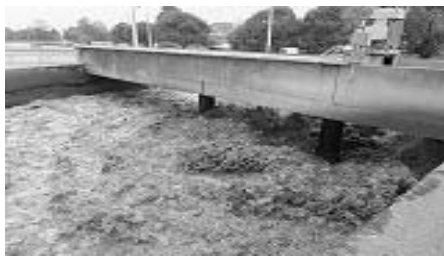
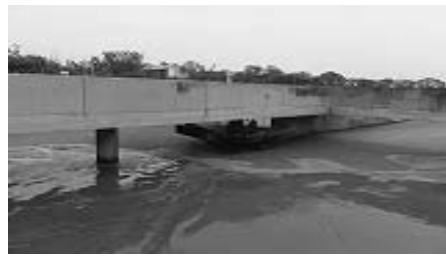
of scum is floating over the channel of OD tank seemingly because of high concentration of

MLSS. The scum buildup seemed to be brought by low efficient performance of the aerators which is apt to cause unnecessary turbulence of liquid surface and make fine bubbles which might to adhere the sludge. One of the

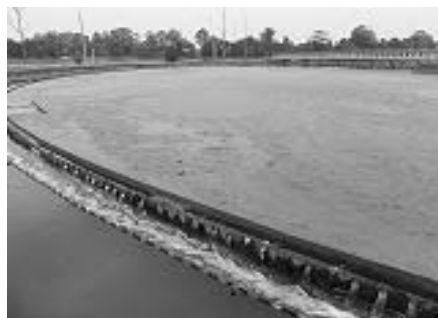
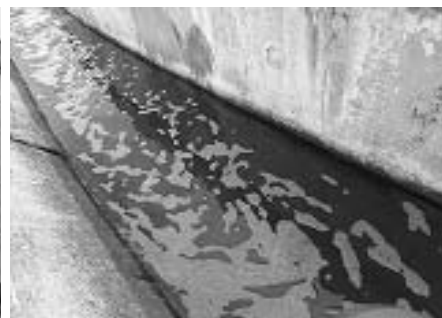
two sedimentation tanks were covered with scum built up the water surface.

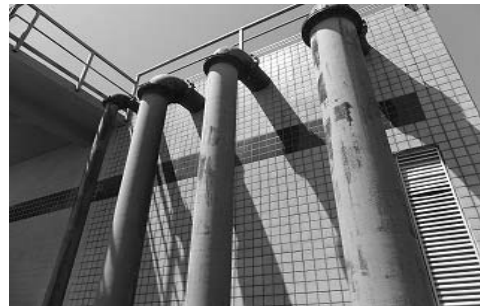
**Influent:** Sewage is pumped up directly to the STP via 4 pumping stations from north, south, east and west directions. The sewer connection rate remains about 40% at present, the plan is going on to cover as much as 80% by developing sewer service area near the STP. Screen consists of two kinds; manual and mechanical

for each. The mechanical one has been stopped and been waiting for repair because it had damage from a timber stuck accident. Putrid sewer is received and mal odor becomes high around raw sewer receiving chamber especially at rain. The large volume of equalization tanks of upstream pumping stations and development of anaerobic reaction in the pressure sewers are

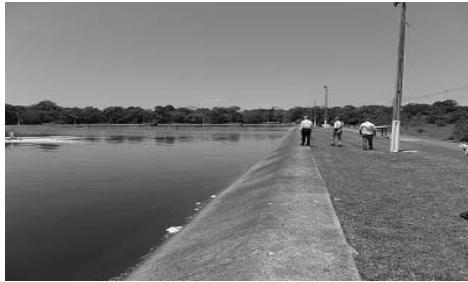
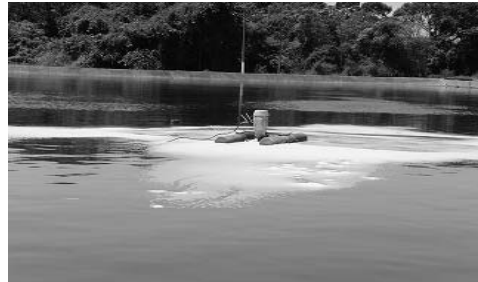
them being faced severe corrosive gas and broke down and only 4 units are surviving.

Foam is building up on the surface of lagoon. Algae are apt to grow after rain season and effluent becomes greenish.

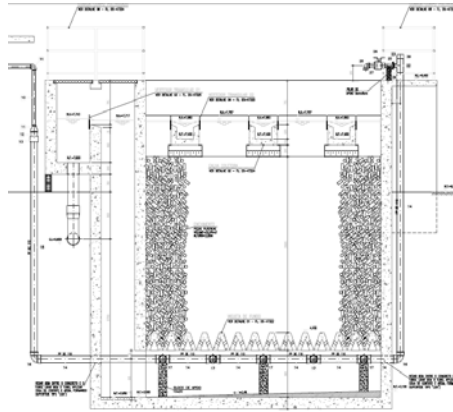
**BAF:** Volume of BAF is supposed to be 64 m<sup>3</sup> as the dimensions are estimated to 4m×4m×4mH. Relatively large contact materials are accumulated 2.5m high. (Photo is of partially broken.). Contrary to the general "Biological Aerated Filters" that usually has down-flow system, this type of filter adopts upflow type which should be considered unique. The volume of sedimentation tank is supposed 615 m<sup>3</sup> as, the dimension is estimated to 14m diameter by 4mH. Retention time is estimated to 4.9hours. Short period of retention and with too large material for BAF, degree of how much aerobic bio-film treatment functions is not clear. The BAF started operation only 4 months ago.
