PARANA STATE SANITATION COMPANY (SANEPAR)

**REHABILITATION AND RENEWAL PLAN
FOR
WATER TREATMENT PLANTS
FOR
IRAÍ, PRAIA DE LESTE, SAIGUAÇÚ,
MORRETES AND GUARAQUEÇABA**

February 2014

**Prepared by
SOP Team for Output 3
under
the JICA's Technical Cooperation
for
the Project for Improvement of Operation and Maintenance of
Water Supply and Sewerage Systems in Parana State**

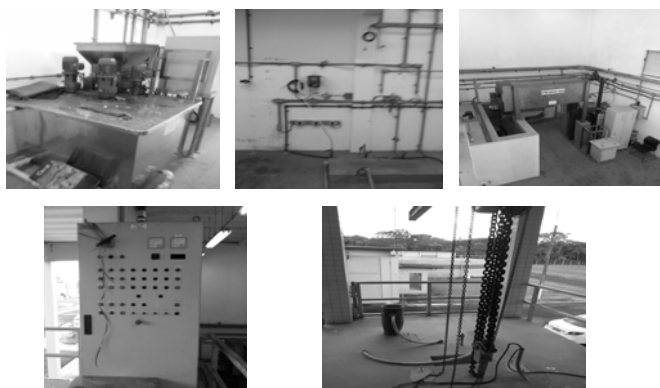
Instalação de desaguamento do lodo

- Diagnóstico: Sistema encontra-se desativado com diversos equipamentos removidos
- Ação: Aquisição de novos equipamentos / recuperação dos equipamentos existentes (manutenção)
- Custo Estimado: R\$ 215.000,00

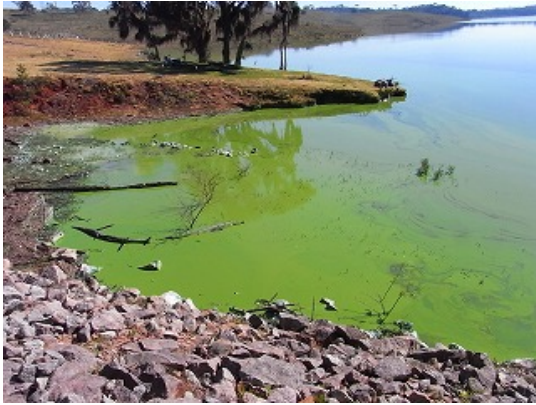
13. Cyanobacteria blooms in Irai Dam (31st July, 2013; Dominant cyanobacteria: Microcystis)
