A5-2 Deteriorate Check Sheet for STPs and Pumping Stations

**Deteriorate Check Sheet for Mechanical and Electrical
Equipment in STPs and Pumping Stations**

Projeto para Fortalecimento da Capacidade de O&M da SANEPAR, Paraná, Brasil.

Nome da ETE SANEPAR:	ETE Sao Jorge (Método de tratamento : UASB + FAD)	Local:	Região Metropolitana de Curitiba, Paraná	Data de pesquisa:	09 de outubro de 2012
---------------------------------	---	---------------	--	--------------------------	-----------------------

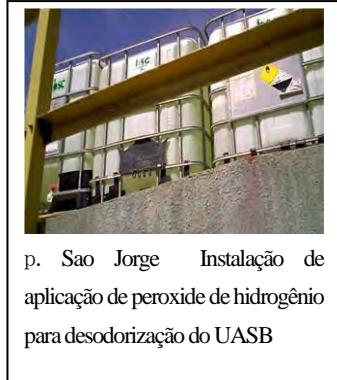
p. Sao Jorge Instalação de aplicação de peróxido de hidrogênio para desodorização do UASB

Tanque de reação do UASB	Válvula de retirada de lodo	•	•	•	n
	Dispositivo para queima de gás gerado	•	• O aspecto externo está bom. • Há ocorrência de ferrugem na tubulação.	• Há necessidade de remover a ferrugem e aplicação da pintura de manutenção. •	o
	Instalação de aplicação	•	• O aspecto externo está bom.	• Há necessidade de inspeção periódica.	p, ai

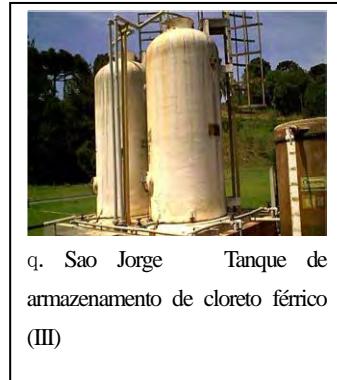
q. Sao Jorge Tanque de armazenamento de cloreto férlico (III)

de peróxido de hidrogênio para desodoração do UASB				
Instalação FAD	Tanque de armazenamento de cloreto férreo (III)	•	• Não está sendo operado.	• Há necessidade de recuperar a instalação.	q
	Dosador de cloreto férreo (III)	•	• Não está sendo operado.	• Há necessidade de recuperar a instalação.	r
	Comporta de distribuição	•	• Há ocorrência de ferrugem.	• Há necessidade de recuperar a instalação.	s
	Misturador rápido	•	• Não está sendo operado.	• Há necessidade de recuperar a instalação.	t
	Misturador do tanque de mistura de produtos químicos	•	• Há ocorrência de ferrugem. • Não está sendo operado.	• Há necessidade de recuperar a instalação.	u
	Raspador de lodo do tanque de FAD	•	• Não está sendo operado.	• Há necessidade de recuperar a instalação.	v
	Bomba de retirada do lodo	•	• Não está sendo operada. • A bomba foi removida.	• Há necessidade de recuperar a instalação.	w
	Medidor ultrassônico de nível do poço da bomba de retirada do lodo	•	• O aspecto externo está bom. • Não se sabe se está funcionando.	• É necessário verificar o funcionamento. • Há necessidade de inspeção periódica.
