**A11-7 Rehabilitation and Renewal Plan for Water Treatment  
Plants for Iraí, Praia De Leste, Saiguaçú, Morretes and  
Guaraqueçaba**

**REHABILITATION AND RENEWAL PLAN  
FOR  
WATER TREATMENT PLANTS  
FOR  
IRAÍ, PRAIA DE LESTE, SAIGUAÇÚ,  
MORRETES AND GUARAQUEÇABA**

**February 2014**

**Prepared by  
SOP Team for Output 3  
under  
the JICA's Technical Cooperation  
for  
the Project for Improvement of Operation and Maintenance of  
Water Supply and Sewerage Systems in Parana State**

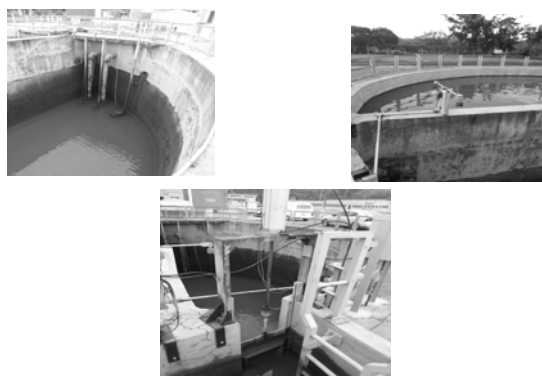
### 2. Tanque de reaproveitamento de água de lavagem / Lodo

- > Diagnóstico: Equipamentos necessitando de manutenção
- > Ação: Executar a manutenção
- > Custo estimado: R\$ 25.000,00

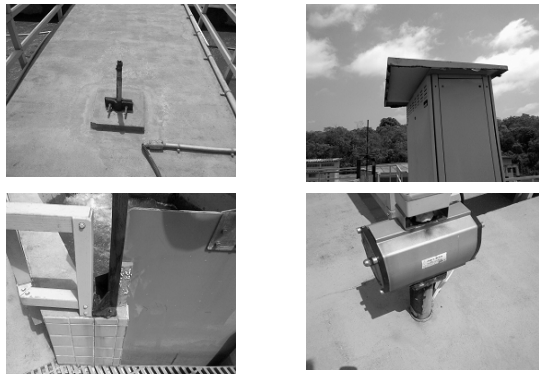
- **Diagnóstico:** Quadros elétricos, Válvulas , Agitadores e Tubulações
- **Ação:** Contratar a manutenção dos equipamentos danificados
- **Custo estimado:** R\$ 42.500,00

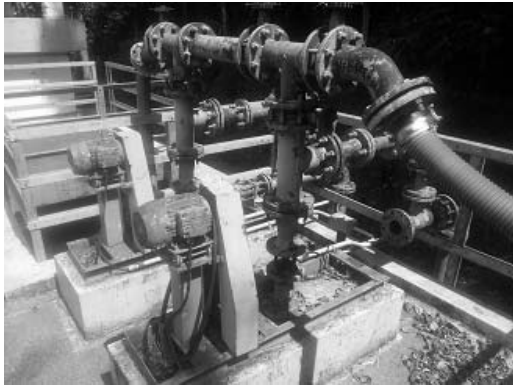
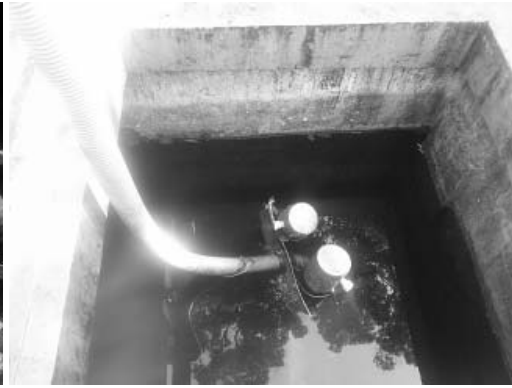
## **Sistema de recuperação de água de lavagem**

Este sistema encontra-se desativado . Não há necessidade de operar ( Qualidade da água bruta.

Os equipamentos devem ser desativados e desmobilizados.

Avaliar o estudo de utilização do reservatório como reservatório de água tratada

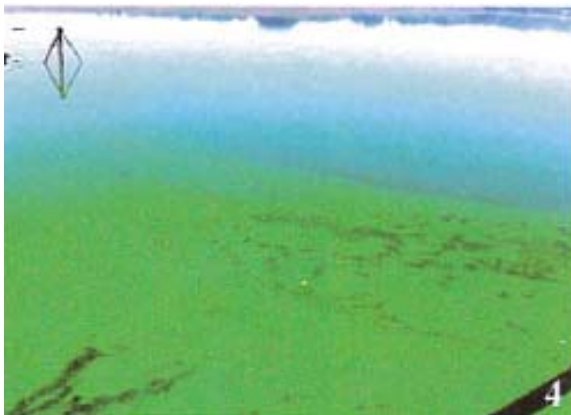
11. Cyanobacteria blooms in Irai Dam (July, 2001; Dominant cyanobacteria: *Microcystis*)

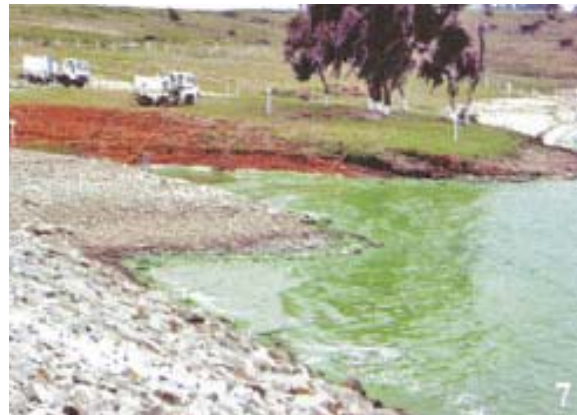
12. Cyanobacteria blooms in Irai Dam (2002; Dominant cyanobacteria: *Microcystis*)

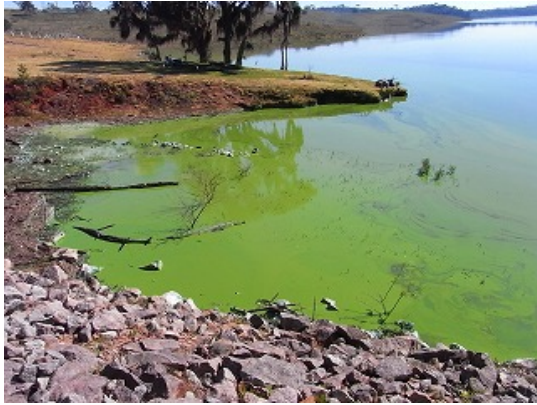
13. Cyanobacteria blooms in Irai Dam (31<sup>st</sup> July, 2013; Dominant cyanobacteria: Microcystis)

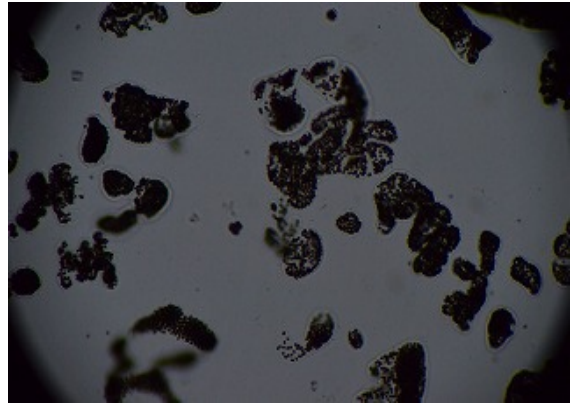
14. Cyanobacteria blooms in Irai Dam (31<sup>st</sup> July, 2013; Dominant cyanobacteria: Microcystis)
