**COMPANHIA DE SANEAMENTO DO PARANÁ (SANEPAR)
BRASIL**

**PROJETO
PARA
O FORTALECIMENTO DA CAPACIDADE
DE OPERAÇÃO E MANUTENÇÃO DO
SISTEMA DE ÁGUA E ESGOTO
DO ESTADO DO PARANÁ, BRASIL**

**RELATÓRIO DE CONCLUSÃO
DO PROJETO**

VOLUME II

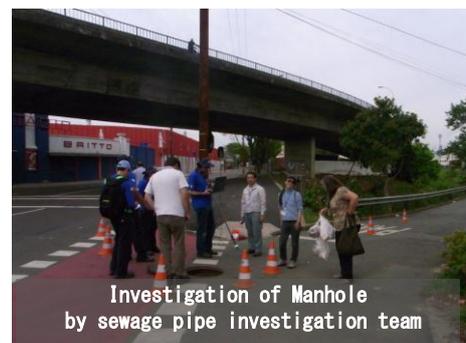
Investigation of Manhole by sewage pipe investigation team

Team of sewage pipe investigation was established in USEG of GGML in fiscal year of 2012 and began operation in August 2012. This team investigates manhole with more than 300mm of diameter visually records the result to unified table. In October 2012 investigation of 16.5 km was finished resulting about 18% of total manholes could not found because of covering by pavement that will make future inspection and diagnosis difficult. And also some pipes are exposed to air and broken by erosion of land. This team is in charge of the flow investigation of sewage pipe and of C/P of the project and plays a central role of it.

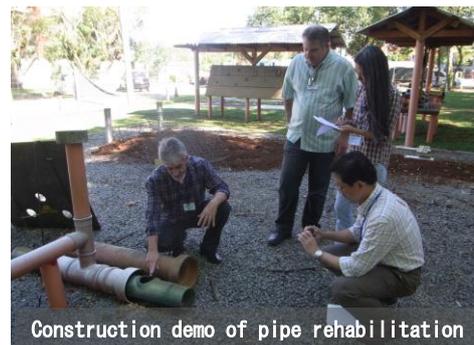
Construction demo of pipe rehabilitation

A couple years ago SANEPAR implemented rehabilitation of sewage pipe by lining experimentally. About 30km of rehabilitation by lining was conducted but in a lot of interval the lining was deformed, sewage flow was obstructed and remarkably deformed pipes were reconstructed. A contractor in Sao Paulo that constructed them is not currently serves. It is estimated that thermosetting resin was utilized and reason of deform was deficiencies in construction management such as lack of temperature control when cured because in the construction of a demonstration on the ground had been properly cured.

On the other hand because the thickness of the material is about 7mm by survey of demonstration in case of minimum diameter in Brazil (150mm), cross-sectional area after lining will reduce to about 80% of that before lining. The capacity after lining will be very small compared with 200mm (minimum diameter in Brazil). So that the lining of pipes makes rehabilitation of them but will cause issues on O/M because they will be blocked easily and overflowed easily by infiltration of rainwater. From these facts with regard to the application of the method to the rehabilitation of sewer pipe of 150 mm by lining method, it is necessary to perform a careful consideration, including whether it is good or bad.

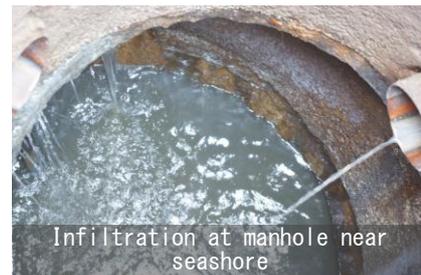
In coastal area in general sewage pipe is installed deeply and many pumping stations are installed because of flat geography (Out of 103 pumping stations in targeted area 39 stations are installed in coastal area). There is a problem of infiltration of ground water because of the high ground water level and soil quality with high permeability. Because infiltration is accompanied by intrusion of sand preventive cleaning of sewage pipe to remove deposited sand is conducted before tourist season when tourist population increases. Some trunk sewage pipe near the seashore intruded by much sand, and in some cases the road will be sunk after cleaning up sand and so there is a need for immediate action.

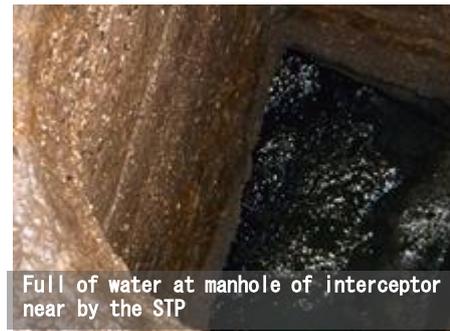
a manhole of interceptor at most downstream, which shows full of water due to the back water of high water level of grit chamber of STP of Belem. Judging from the figure pointing the site of occurrence of back flow, it occurs near by the trunk sewer. It is presumed that the trunk sewer, which is lack of capacity in dry weather, may be in a pressured state in wet weather by increase of flow by infiltration and back flow will be occur in the collector of tributary of it.

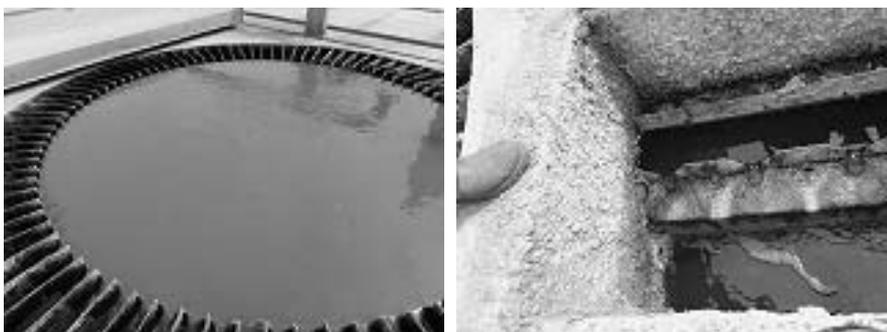
UASB: o formato do UASB é de 21m × 21m × 5mH. A altura do lodo é medida inserindo-se um tubo transparente a partir da janela para medição, o que é

feito periodicamente. A tampa para evitar odores, localizada na parte superior do reator UASB, é feita de material FRP, mas há problema de corrosão e por isso existe a proibição da pessoa ficar em cima da tampa. Com relação ao UASB, há entalhes que dividem a área circular em seções e que são destinadas à distribuição. No sentido de prevenir o seu entupimento, torna-se necessária a limpeza do gradeamento e das tubulações/ condutos de distribuição do UASB como forma de manutenção. Inicialmente, esta parte estava tampada para contenção do odor, mas as tampas foram retiradas devido à necessidade de manutenção. A parte superior ao nível de esgoto do UASB (acima do nível da água) apresenta acentuada corrosão, a ponto da brita que compõe o concreto estar exposta.

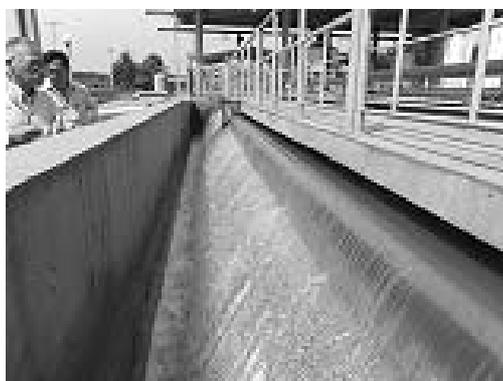
FAD: Já se observa a flotação de espuma no conduto anterior do tanque de flotação. O esquema de operação do removedor de espuma é o ciclo de 5 minutos operando e 10 minutos descansando. Há muitas quebras do equipamento removedor de espuma. O fato de ter largura excessiva também é considerado como causa da corrente se soltar do equipamento.

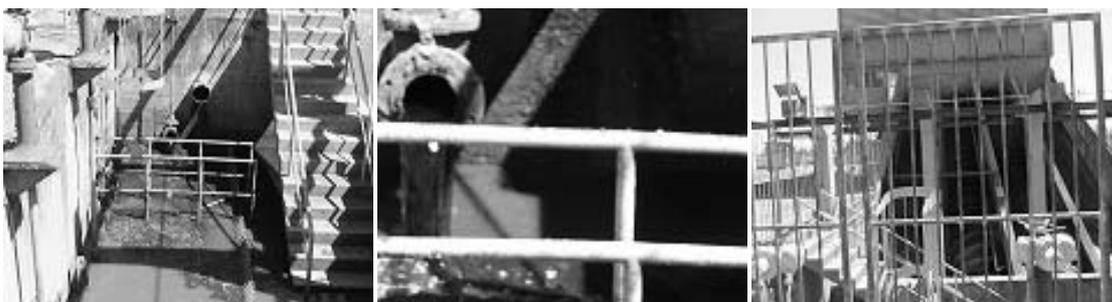
Entrada: O conduto de entrada fica a cerca de 4 m da superfície (estimado). Há muito material decantado no afluente (houve muito material decantado que ficou retido na extremidade do tubo por ocasião da instalação do amostrador automático). No poço da bomba a 3 m da superfície existe uma entrada para o retorno do esgoto da própria ETE e constatou-se a entrada de esgoto enegrecido de retorno com lodo. Bomba de recalque do tipo parafuso (3 unidades). Normalmente uma bomba está em operação. Não há necessidade de controle do nível do esgoto e há sempre uma bomba operando.

Em caso de aumento de nível, uma unidade adicional entra em operação. Gradeamento mecânico (2 unidades). Após passar pela grade, há um dique por onde o excedente de esgoto que ultrapassa a capacidade de tratamento é desviado. Por ocasião da visita, estava quase no nível de transbordamento. O afluente do UASB apresenta grande elevação de SS devido à influência do retorno da própria ETE (v. foto)

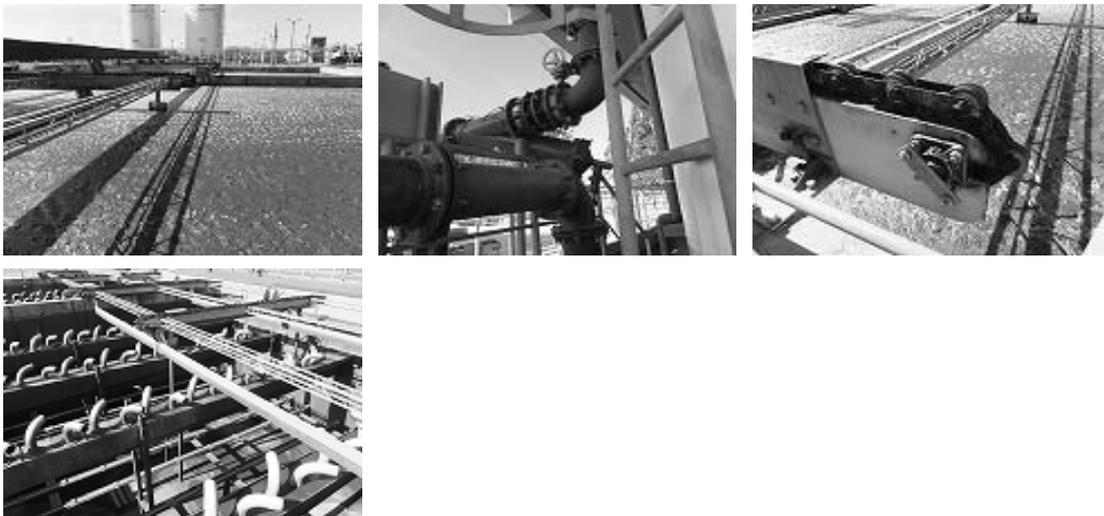
/seg. O cloreto férrico (FeCl₃) está sendo adicionado como coagulante. A dosagem é de 60 mg de FeCl₃/L. Está ocorrendo com frequência o problema da corrente se soltar da roda dentada. Foi solicitado por diversas vezes que o fabricante do equipamento fizesse melhorias para resolver o problema, mas devido ao atendimento insuficiente, atualmente este fornecedor não faz mais parte do quadro. Devido à frequente ocorrência do problema da corrente se soltar da roda dentada, torna-se necessária a adoção de medidas urgentes com relação ao problema. Além disso, conforme foi descrito anteriormente, a fonte de geração do lodo está na sua maioria na FAD, sendo que a parada por longo tempo do FAD implica na piora direta da qualidade do efluente da ETE.

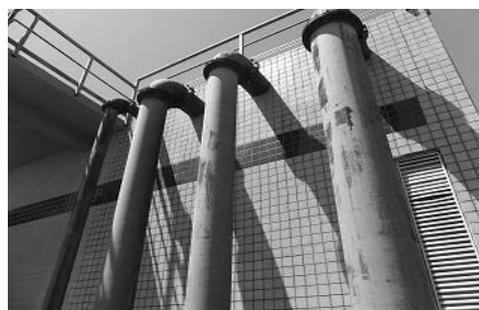
Há entrada de esgoto podre e principalmente nos dias de chuva o odor fica forte nas imediações do poço de chegada do esgoto bruto. Como possíveis causas deste problema, pode-se mencionar a existência de grandes tanques para regulação do fluxo nas EEEs, bem como a ocorrência de reação anaeróbica nas tubulações de envio de esgoto. Além disso, em épocas de alta temporada, a vazão aumenta consideravelmente

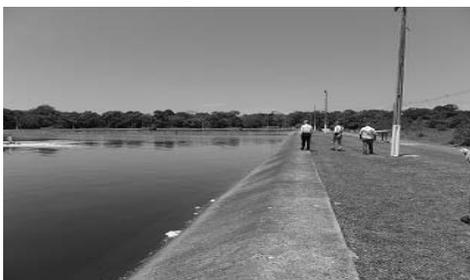
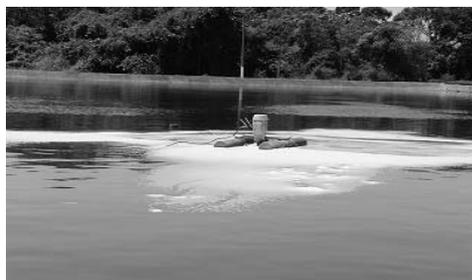
20 a 29 dias no inverno e de cerca de 16 a 20 dias no verão. Não estão retirando o lodo da lagoa. Havia um plano inicial de instalação de 15 aeradores, mas devido à quebra ocasionada pela influência de gases corrosivos, atualmente há 4 aeradores em operação. Há muita ocorrência de espuma. Após a chuva, há facilidade na proliferação de algas e o efluente fica esverdeado.
