**A5-2 Deteriorar Folha de Verificação para os ETEs e Estações  
Elevatórias**

**Deteriorate Check Sheet for Mechanical and Electrical  
Equipment in STPs and Pumping Stations**

Projeto para Fortalecimento da Capacidade de O&M da SANEPAR, Paraná, Brasil.

<b>Nome da ETE SANEPAR:</b>	ETE Sao Jorge (Método de tratamento : UASB + FAD)	<b>Local:</b>	Região Metropolitana de Curitiba, Paraná	<b>Data de pesquisa:</b>	09 de outubro de 2012
-----------------------------	---	---------------	--	--------------------------	-----------------------

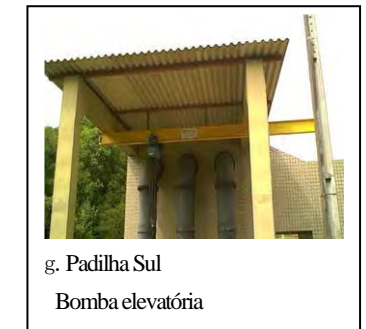
g. Padilha Sul Bomba elevatória

Gradeamento fino em barras	•	• Há muitas entradas de corpos estranhos e logo ocorre entupimento.	• Há necessidade de remoção de corpos estranhos e limpeza diária.	g
	Bomba elevatória	•	• Flange do tubo de elevação está enferrujado. A corrosão é severa. • A corrosão progride rapidamente devido a ocorrência de H <sub>2</sub> S nas instalações UASB.	• Há necessidade de substituir o tubo de elevação. Como medida provisória, há necessidade de remoção da ferrugem e aplicação da pintura de manutenção. • Há necessidade de evitar o espalhamento do H <sub>2</sub> S que é originado do processo anaeróbico como o UASB. • Utilizar aditivo no afluente destinado a conter a ocorrência de gás sulfídrico.	h
	Painel de controle da bomba elevatória	•	• O aspecto externo está bom..	• Há necessidade de inspeção periódica.	i
Instalação de removedor de detritos	Comporta de desvio de descarga	•	• O aspecto externo está bom..	• Há necessidade de inspeção periódica.	j

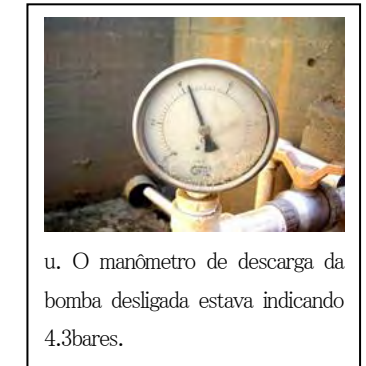
u. O manômetro de descarga da bomba desligada estava indicando 4.3bares.

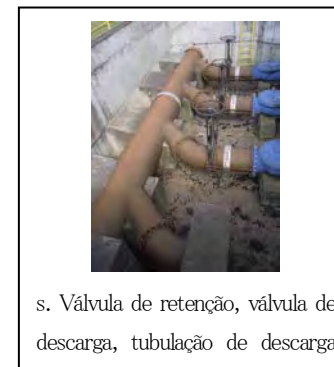
s. Válvula de retenção, válvula de descarga, tubulação de descarga
