6-2 チン州災害緊急調査報告書

ミャンマー一国
カチン州・チン州道路建設機材整備計画
準備調査
(チン州災害緊急調査)

報告書

平成 27 年 10 月

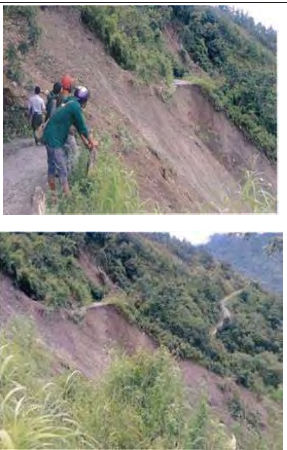
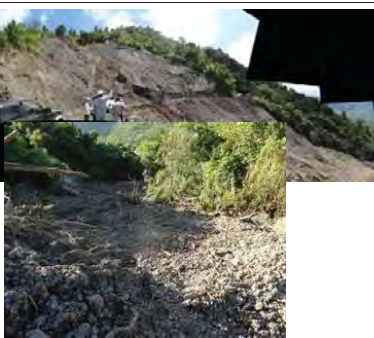
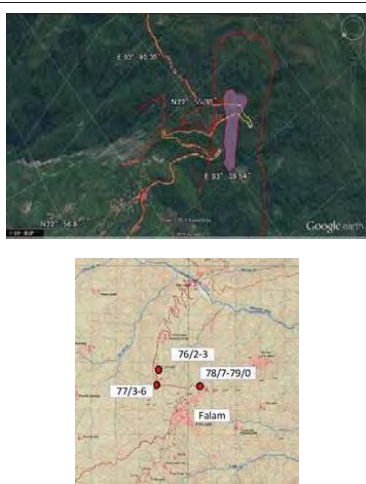
No.4	マイル/ブーロン	77/2-7	優先度の分類	B
被災時			現状	位置

<ul style="list-style-type: none"> ・岩盤（破碎頁岩）の深層崩壊（幅 60～100m、長さ 300m 程度+、深さ 8m+）、最上部滑落崖に湧水あり 			<ul style="list-style-type: none"> ・被害の大きい既設道路を破棄し迂回道路設置 L=660m

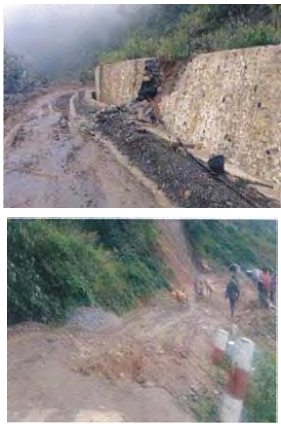
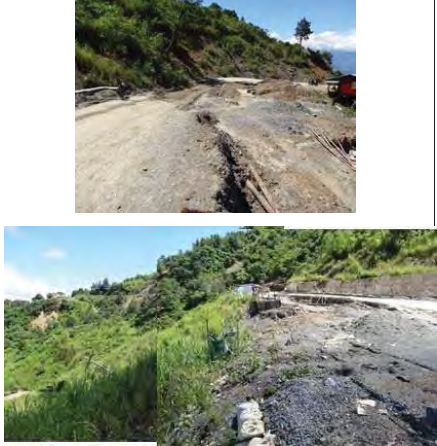
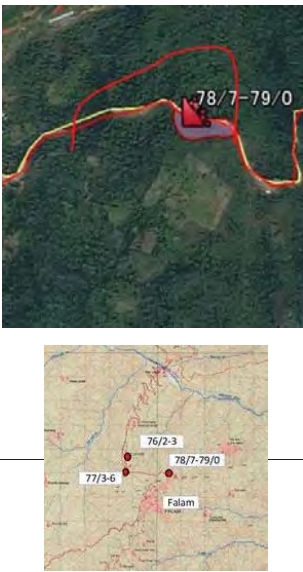
No.5	マイルマーカー 78/6-7	優先度の分類	A-1
被災時		現状	位置

<ul style="list-style-type: none"> ・強風化（破砕質）頁岩地帯の崩積土すべり（幅 250m+、長さ 300m+、深さ 10m+）、複数の小ブロックに分かれて滑動、上部斜面に大量の地すべり土塊を残す。 ・道路の陥没、練石積擁壁に亀裂あり 		<ul style="list-style-type: none"> ・横断水路（ボックスカルバート）設置

5	78	6-7	○	○	*Road settlement due to deep strain landslide *Collapse of stone masonry retaining wall on hill side	*Box culvert installation	*Widening road by cutting slope	3	3	9	A-1		*Stabilization and protection of cutting slope by Crib Wall and Grout Anchor method (L=100mx40m)	
6	80/5	83/0	Filam City		*No damage to houses along the road was reported *Settlement from dikes covered road at some places	*Installation of stone masonry retaining wall	*No widening in Filam city *Installation of stone masonry retaining wall at some places	1	2	2	C	*Installation of Gabion at slope toe		
7	83/0	85/0	x	○	*Landslides on hill side, road turned to debris	*Widening road, retaining high cutting slope (H=50m~70m to be exceeded)	*Widening road by cutting slope (Continuous high cutting slope (H=50m~70m to be exceeded))	1	3	3	B	*Protect cutting slope by Sheet *Protection of cutting slope by Shotcrete & Crib Wall

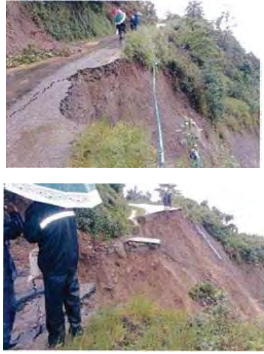
No.14	マイル/ブアーロン	88/6-7	優先度の分類	C
被災時		現状		位置

・崩積土すべり(幅 100m)による道路欠損(L=40m)		・山側切土による道路切廻し

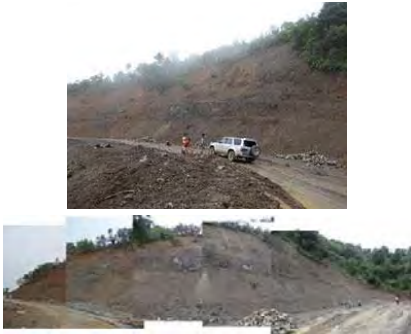
No.16	マイル/ブーロン	90/5-6	優先度の分類	B
被災時		現状	位置

<ul style="list-style-type: none"> ・風化頁岩地域の表層地すべり、道路 10mシフト済 (延長 80m、切り土高 40m) 		<ul style="list-style-type: none"> ・路面整備のみ

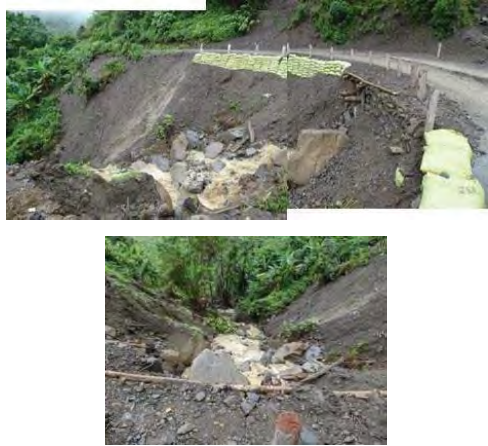
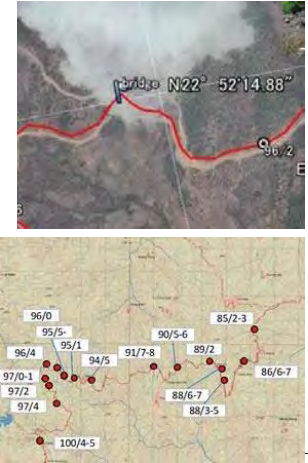
No.22	マイル/フェーン	96/4	優先度の分類	C
被災時		現状		位置
N/A

<ul style="list-style-type: none"> ・沢部侵食 ・擁壁、横断水路崩壊 		<ul style="list-style-type: none"> ・仮設横断側水路置 ・土のうによる路肩補強

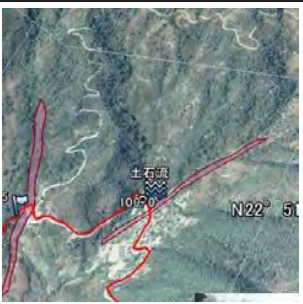
No.25	マイル/ファーロン	100/4-5	優先度の分類	A-1
被災時		現状		位置

<ul style="list-style-type: none"> 沢部大量出水、土石流による横断水路崩壊、河川侵食、道路欠損 	<ul style="list-style-type: none"> 仮設木橋、道路迂回

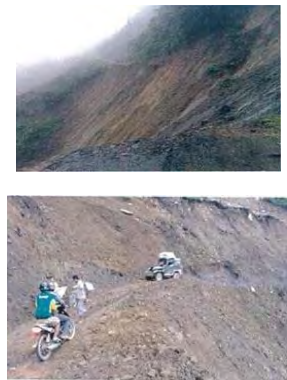
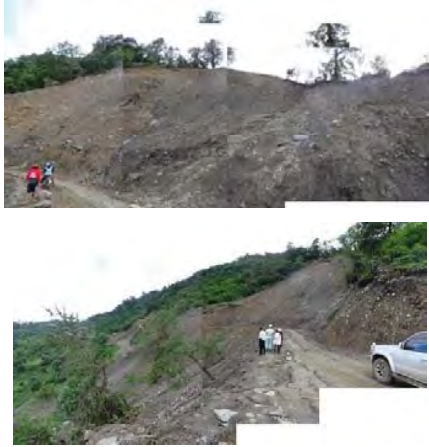
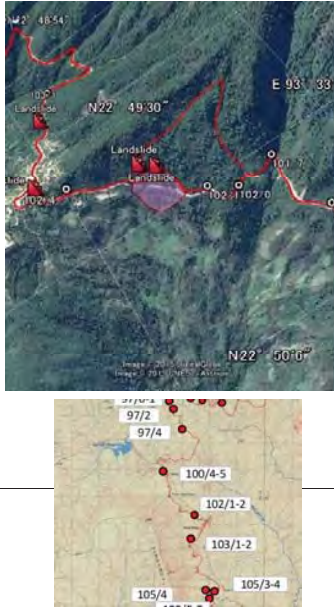
No.27	マイルブアーン	102/1-2	優先度の分類	A-1
被災時		現状		位置

<p>崩積土急勾配斜面の大崩壊（道路延長 150m）、上部斜面に大量の崩積土残す（道路区間長約 400m）。</p>		<ul style="list-style-type: none"> ・スベリ斜面を更に切込んで山側に道路設置（旧道より約 18m 上部）L=600m ・山側、谷側とも不安定な面の状態

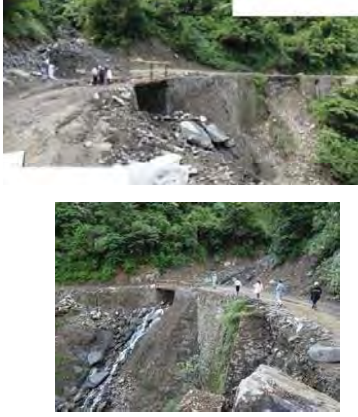
No.29	マイルブアーロン	103/2-3	優先度の分類	B
被災時			現状	位置

<ul style="list-style-type: none"> ・沢部土石流による橋梁 RC スラブ崩壊 ・谷側石積み擁壁崩壊 			<ul style="list-style-type: none"> ・木製床版設置

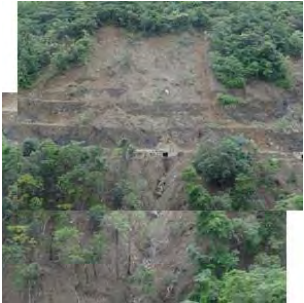
No.33	マイル/フアーロン	105/6-106/0	優先度の分類	A-2
被災時		現状	位置

<ul style="list-style-type: none"> ・大規模切土のり面の上半分崩壊（延長 80m） 		<ul style="list-style-type: none"> ・土砂撤去 ・路面整備

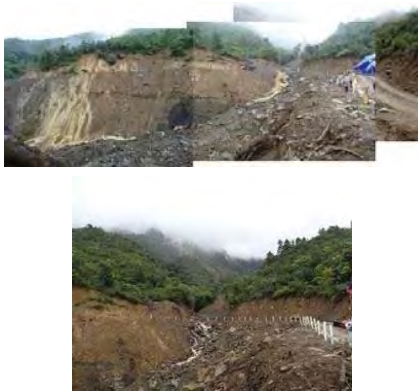
No.34	マイルブアーロン	107/0-1	優先度の分類	A-1
被災時		現状		位置

<ul style="list-style-type: none"> ・上部岩盤急斜面の大崩壊に伴う土石流と河岸浸食+堆積、道路埋没 ・崩壊地比高 300m、大量の土砂を残す、河岸堆積 10m ・横断水路崩壊、道路侵食、欠損 		<ul style="list-style-type: none"> ・山側切土道路切廻し ・沢水道路越流

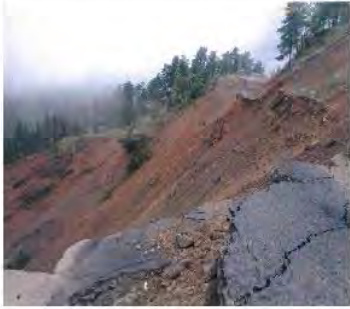
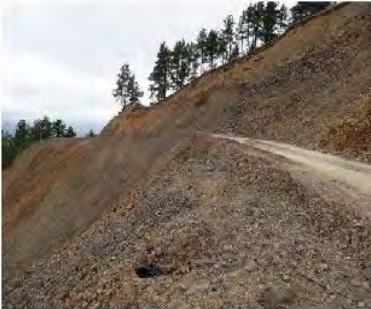
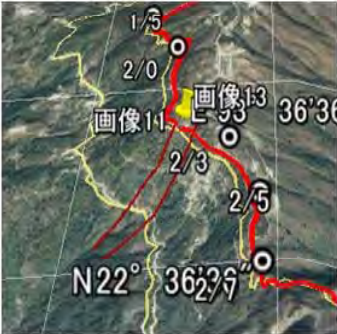
No.1	Mile/Furlong	2/1-2			
After Disaster		Current Condition		Location

<p>Broken the road. L=600 feet Debris flow broke the box-culvert. It taken one week to construct temporary road.</p>		<p>Upper slope was cut to build temporary road. One lane temporary road is operated. Gradient is steep</p>

<p>Lower slope is so steep.</p>

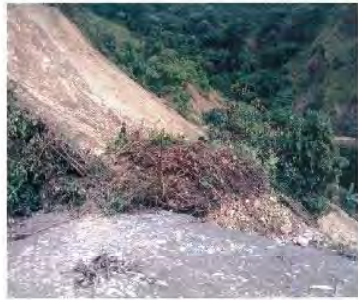
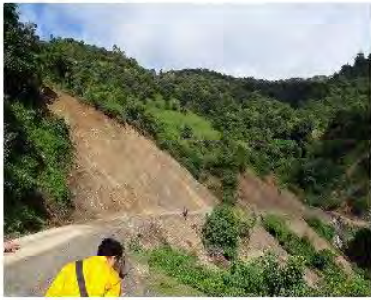
No.2	Mile/Furlong	7/2-3			
After Disaster		Current Condition		Location

<p>Broken the road. L=400 feet Debris flow broke the wall at valley.</p>		<p>Upper slope was cut to build temporary road. One lane temporary road is operated. Gradient is steep at valley section.</p>

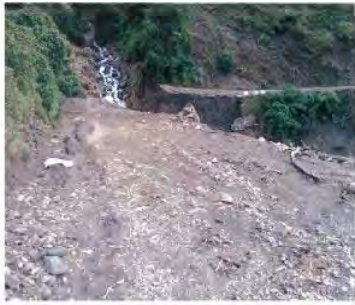
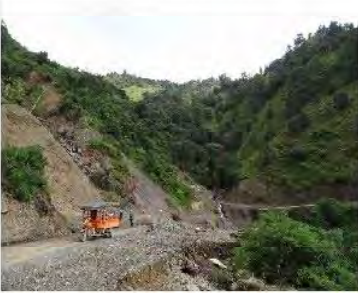
No.3	Mile/Furlong	7/7-8/0		
After Disaster		Current Condition		Location

<p>Broken the road. Debris flow broke the bridge at valley.</p>		<p>Temporary route is set to the valley side. One lane temporary road is operated. Gradient is steep at valley section.</p>

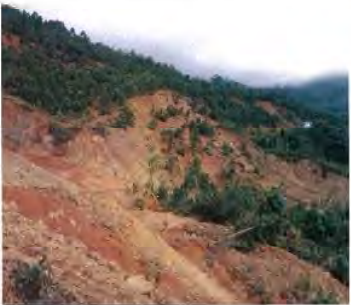
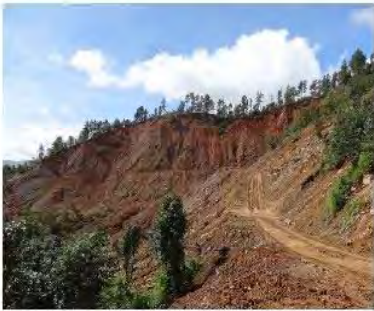
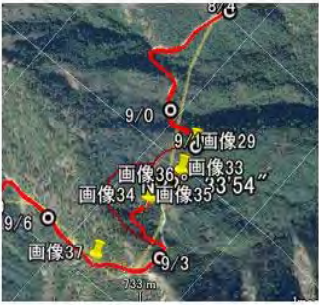
No.4	Mile/Furlong	9/1-3		
After Disaster		Current Condition		Location

<p>Broken the road. L=1,000 feet</p>		<p>Upper slope was cut to build temporary road. One lane temporary road is operated. Gradient is steep.</p>

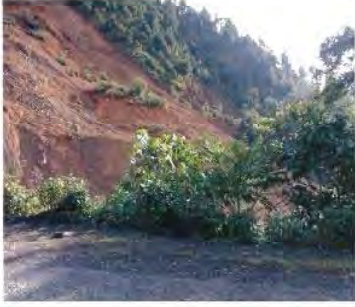
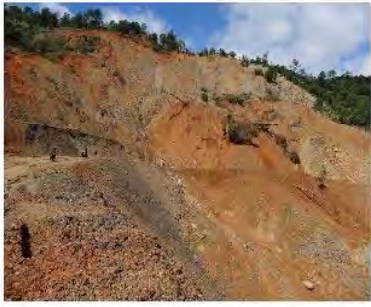
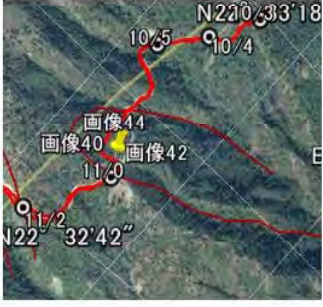
No.5	Mile/Furlong	10/6-11/0			
After Disaster			Current Condition		Location

<p>Broken the road. L=590 feet</p>			<p>Upper slope was cut to build temporary road. One lane temporary road is operated. Gradient is steep. Highest of slope is about 370 feet.</p>

<p>Lower slope is so steep.</p>

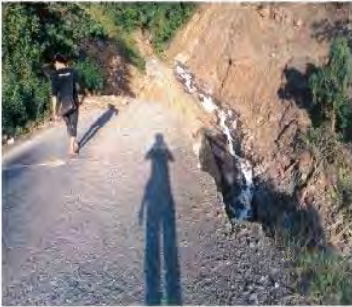
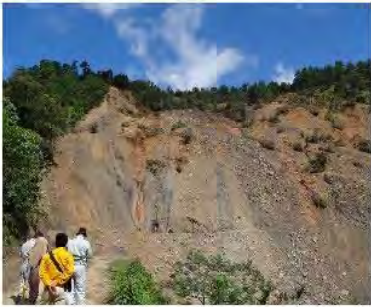
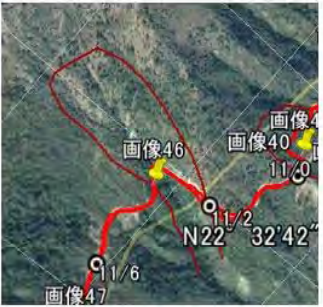
No.6	Mile/Furlong	11/2-4			
After Disaster			Current Condition		Location

<p>C-Box was broken at valley. Broken the road. L=400 feet</p>			<p>Upper slope was cut to build temporary road. One lane temporary road is operated. Gradient is steep. Upper slope is still unstable.</p>

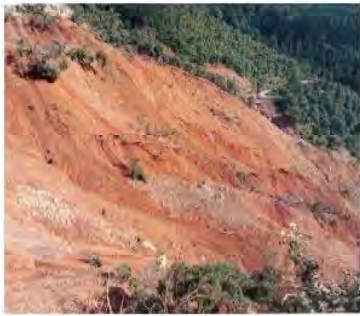
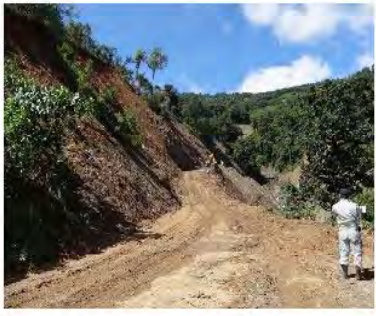
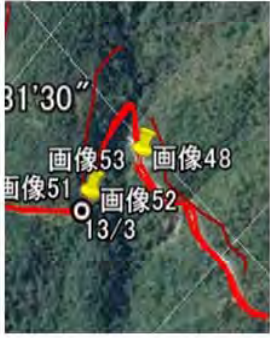
No.7	Mile/Furlong	13/1-3
After Disaster	Current Condition	Location

<p>Broken the road. L=700 feet</p>	<p>Upper slope was cut to build temporary road. One lane temporary road is operated. Gradient is steep. Two excavators are operated to reduce the gradient.</p>

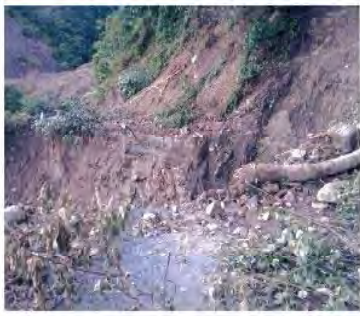
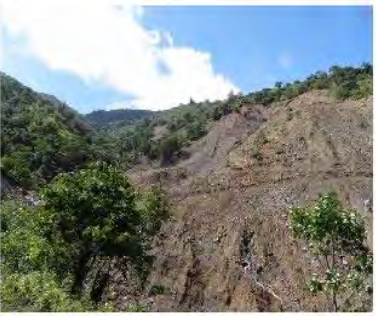
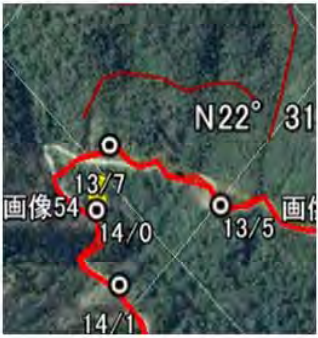
No.8	Mile/Furlong	13/6-14/0
After Disaster	Current Condition	Location

<p>Broken the road. L=900 feet Box culvert was broken.</p>	<p>Upper slope was cut to build temporary road. One lane temporary road is operated. Upper slope is approx. 430 feet high.</p>

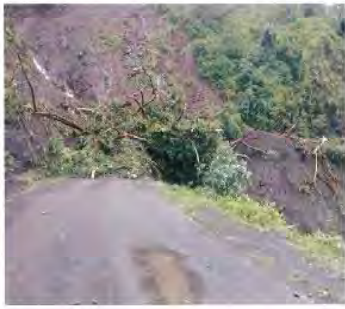
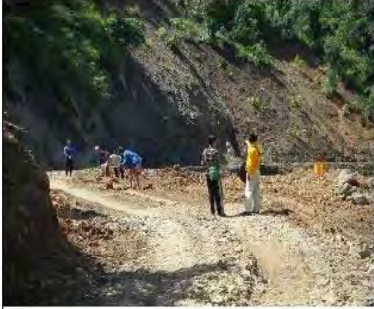
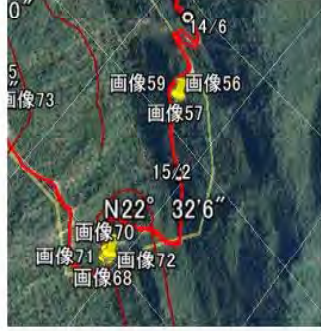
No.9	Mile/Furlong	15/0-1
After Disaster	Current Condition	Location

Broken the road. L=150 feet	Mountain side slope was cut to build temporary road. One lane temporary road is operated.

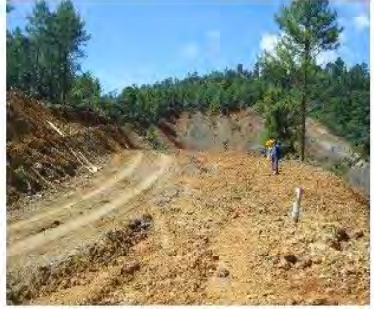
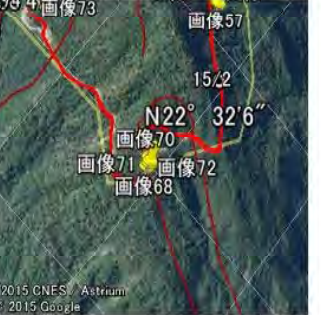
No.10	Mile/Furlong	15/5-6
After Disaster	Current Condition	Location

Broken the road. L=700 feet	Upper slope was cut to build temporary road. One lane temporary road is operated. Gradient is steep. Lower slope is so steep.

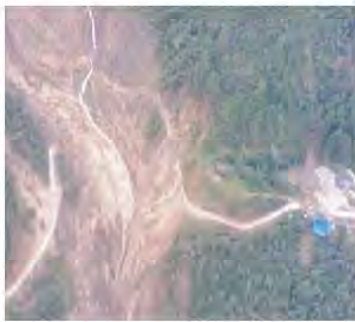
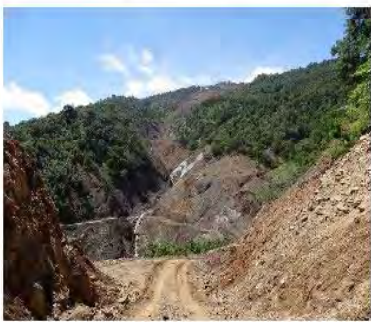
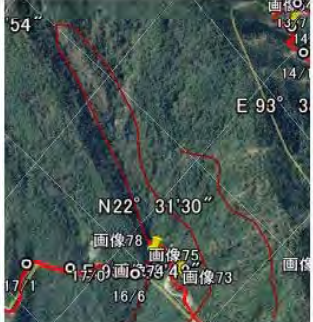
No.11	Mile/Furlong	16/3-5
After Disaster	Current Condition	Location

<p>Broken the road. L=300 feet Three workers were died under construction.</p>	<p>Upper slope was cut to build temporary road. One lane temporary road is operated. Gradient is steep. The valley crossing the road is broken.</p>

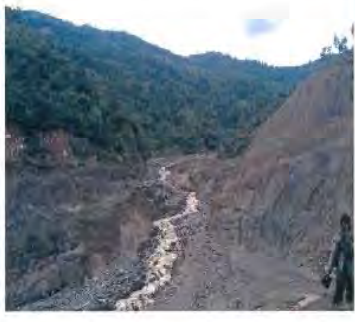
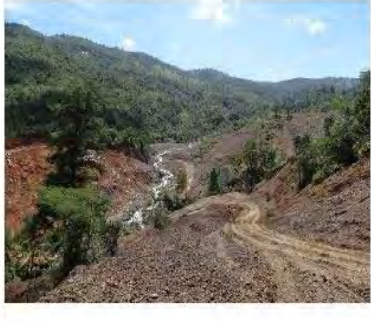
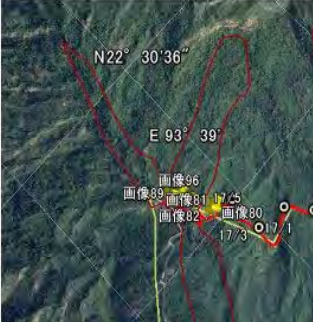
No.12	Mile/Furlong	17/5-18/2
After Disaster	Current Condition	Location

<p>Broken the road. L=3,000 feet Bridge was broken.</p>	<p>Upper slope was cut to build temporary road. One lane temporary road is operated. Gradient is so steep. The valley crossing the road is broken.</p>

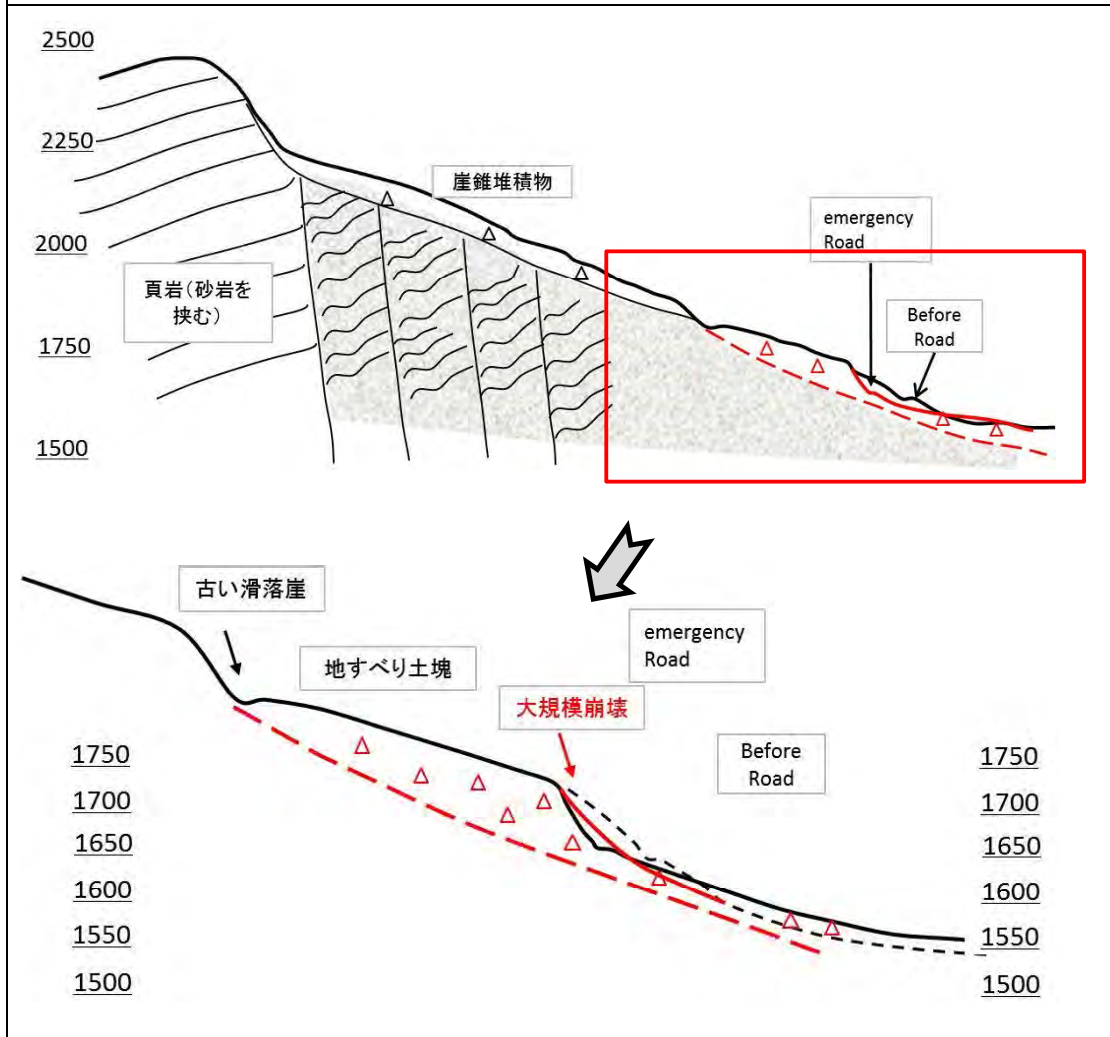
102/1～2 風化岩（破碎岩）すべり中の(大規模)崩壊模式図

- ・道路の谷側にも厚い不安定な崩積土が分布する。
- ・山側法面の崩壊地は比高 70mクラスの大規模急崖斜面である。
- ・標高 1750～1800mは、古い崩積土の地すべりが分布し、雨期には道路法面を不安定化させる。
- ・現状では、谷側に不安定土塊が分布すること、ミャンマーに実績がない等トンネルは技術的に困難であることから、古い滑落崖付近から大規模な切り土を開始する斜面の安定化が最も妥当な対策であると考えられる。

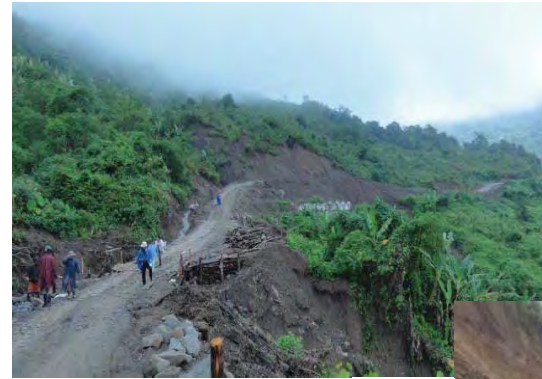
No.23 (97/0-1) カテゴリ-A-2 崩積土地すべり、道路欠損、周
辺道路沈下

対策工：
・計測工
・拡幅時のり面保
護（のり枠
LxH=100mx30m）

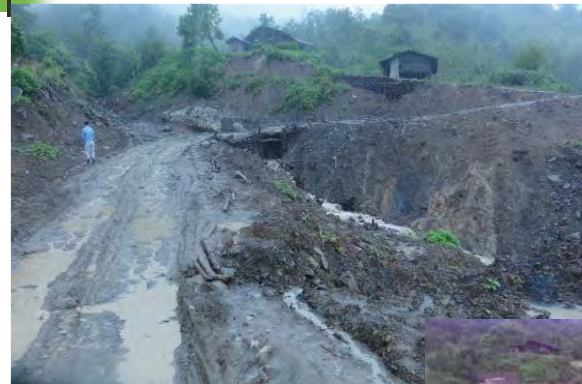
No.25 (100/4-5) カテゴリ-A-2 沢部土石流による侵食、道路欠損

対策工案：
・仮設鋼製橋L=30m
・本設橋 L=120m

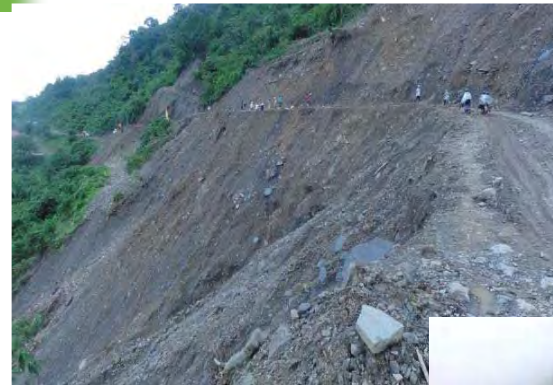
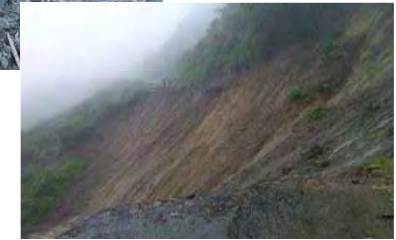
No.27 (102/1-2) カテゴリ-A-1 大規模崩積土斜面すべり、道路欠損

対策工案：
・拡幅時大規模のり面掘削、のり面安定化+保護（のり枠+グラウンドアンカー）
LxHmax=500mx100m
または
・トンネル案
L≒1100m
・仮設栈橋
LxW=400mx5m

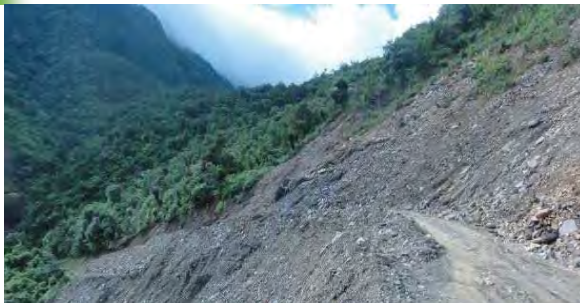
No.31 (105/3-4) カテゴリ-A-1 頁岩の層理面を使った深層崩壊、道路欠損

対策工案：拡幅時のり面安定化+保護（のり枠+アースアンカー）
LxH=100mx50m
