ミャンマー国
ヤンゴン港・内陸水運施設
改修プロジェクト
(瑕疵検査等業務)

最終報告書

平成 28 年 2 月
(2016 年)

日本工営株式会社

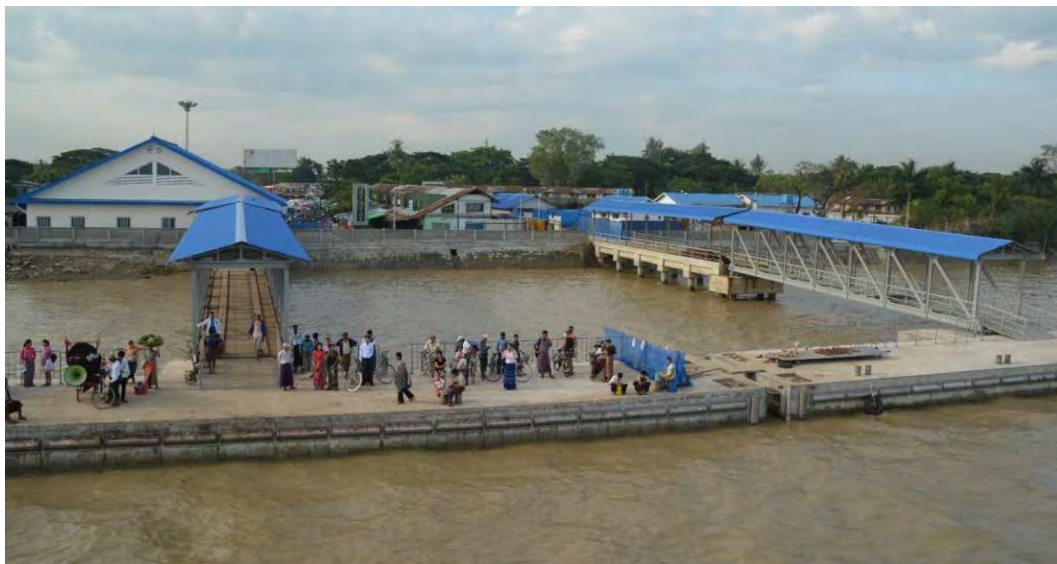
写真 2.2 ポンツーン（東側および西側）

コンクリート被覆された表面は、良好な状態であり、深刻な欠陥や損傷は見られなかった。手すり、係船柱、防舷材およびアンカーチェーンの位置も良好な状態であった。

一方、防舷材とポンツーン間のボルトがいくつか緩んでいた。また、マンホールの蓋から漏れた水が、5cm 程ポンツーン内に溜まっていた。

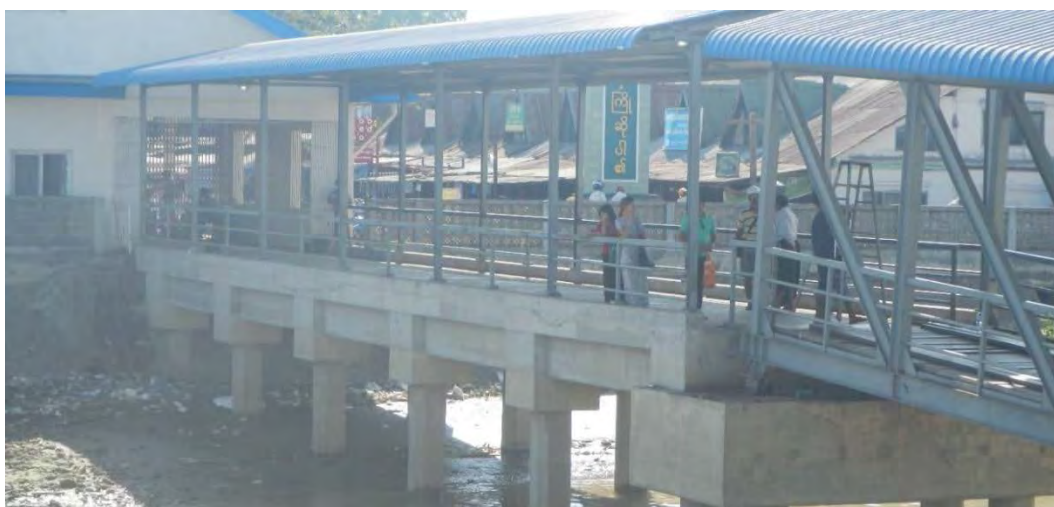
写真 2.4 ポーターウェイ

ポーターウェイの基礎部、屋根ふき材および屋根の骨組は良好な状態であり、完工後、深刻な欠陥や損傷は生じていなかった。一方、利用者が多数いるため、手すりの塗料がわずかに薄れていた。

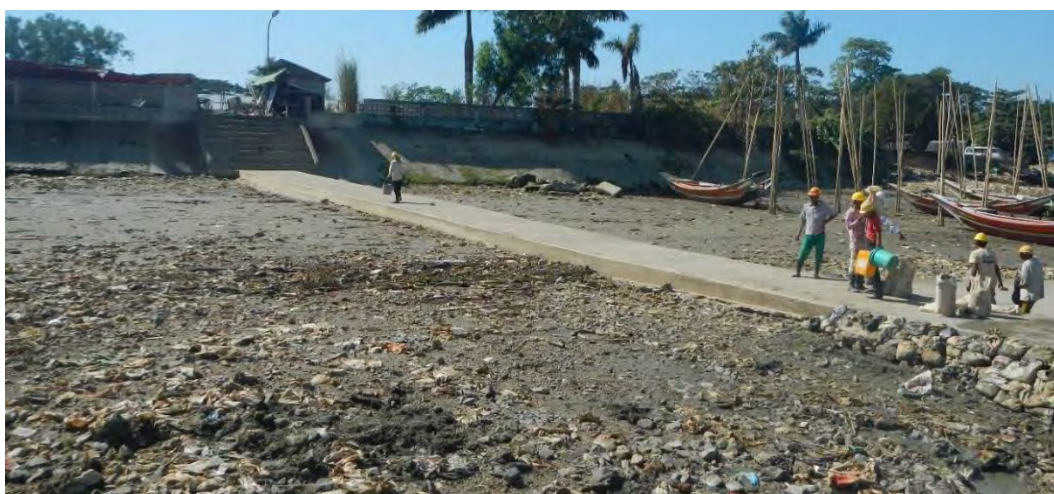
写真 2.6 スリップウェイ

スリップウェイの構造に損傷は見られなかった。一方、小型ボートの停泊により、スリップウェイの縁に小さな損傷が生じていた。また、スロープ保護のための被覆石が潮で流失した箇所があった。

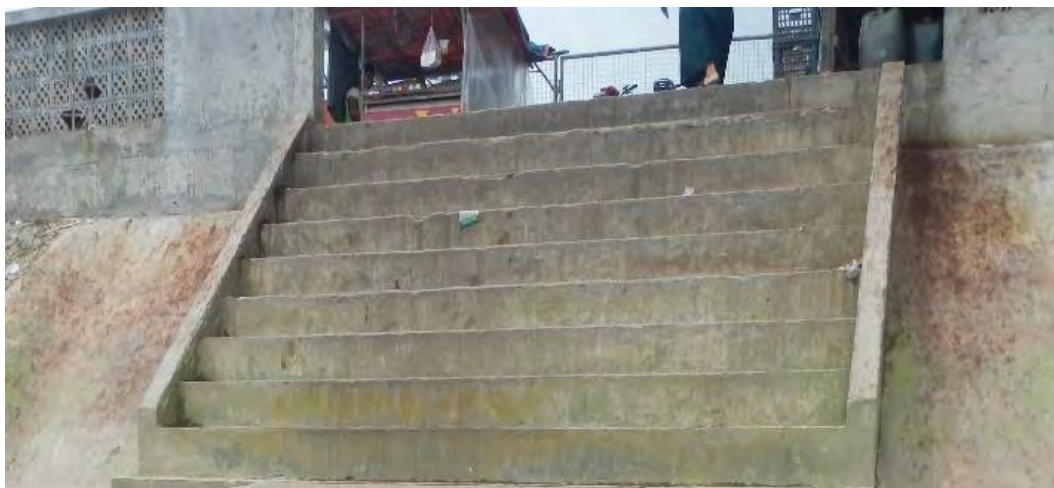
写真 2.7 スリップウェイの階段

また、スリップウェイに設けた階段の状態は良好であり、通行人は快適に通行可能であった。一方、満潮時における小型ボートの停泊により、段鼻の縁が多少損傷していた。また、ネジ面および側壁に石膏の損傷が発生していた。

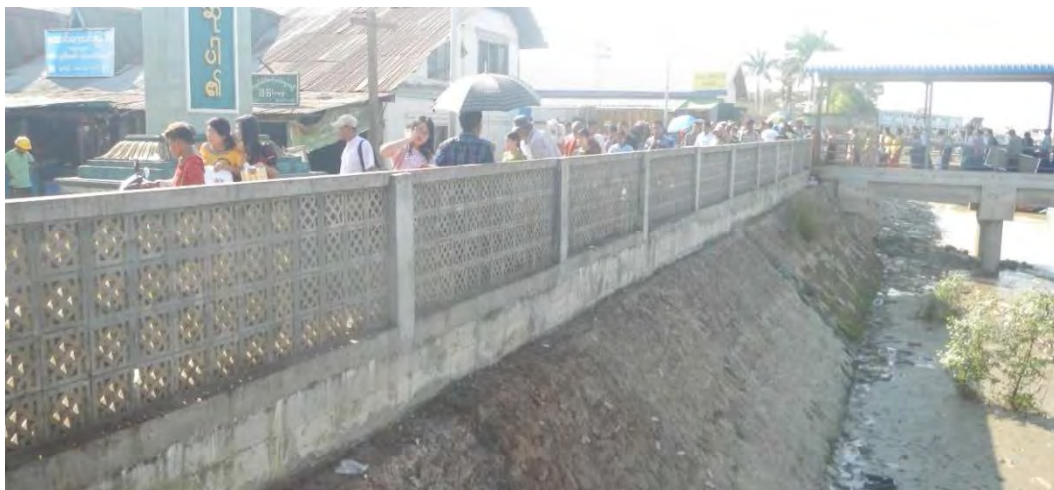
写真 2.9 フェンス

フェンス構造は良好な状態であった。一方、いくつかのコンクリートブロックが損傷しており、モーターバイクや三輪車による損傷の可能性があった。また、コンクリートの柱と舗装の接合部に亀裂が生じていた。

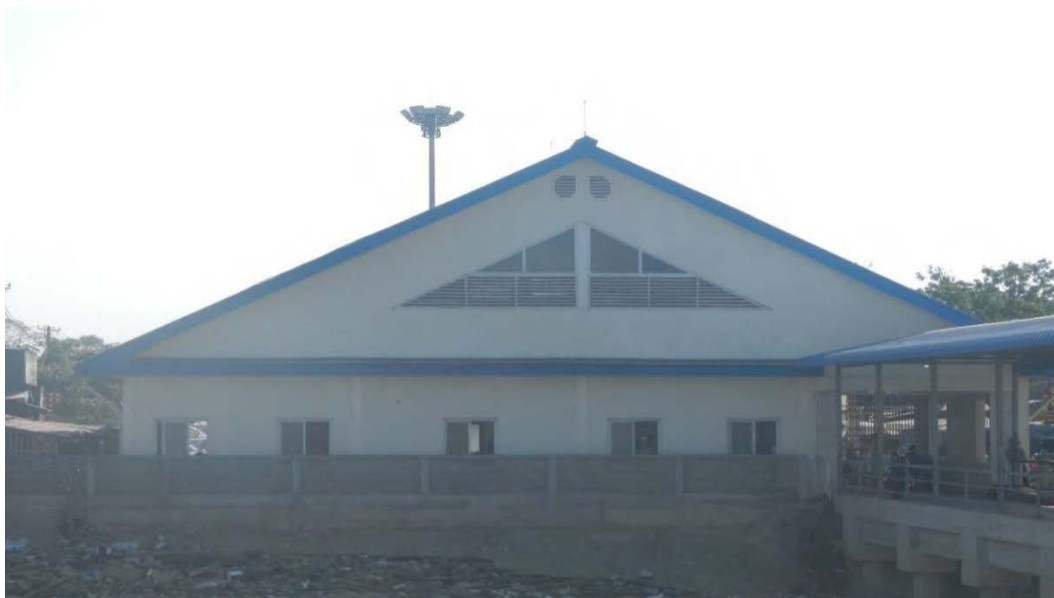
写真 2.10 旅客ターミナルビル

ベンチ、ジオラマ展示コーナー、回転ゲートおよびサービスカウンターは、いずれも良好な状態であった。一方、ポーチコ（屋根付きの玄関）脇に設置した手すりの柱が、利用者の誤用によりいくつか破損していた。

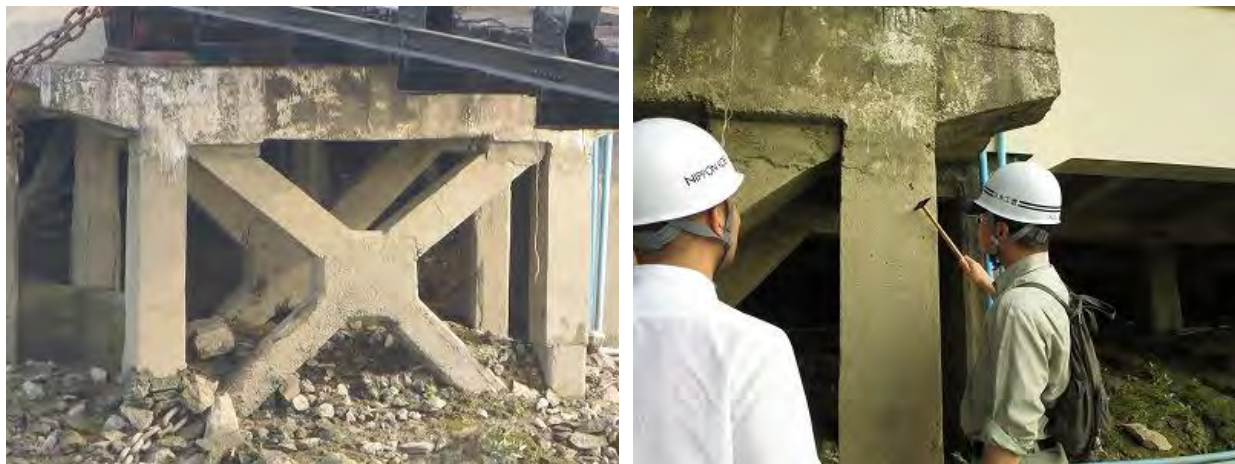
写真 3.1 Nan Thi Da 3 の全景と補修箇所調査状況

Nan Thi Da 3 の補修箇所と調査状況を以下に示す。補修箇所には、ひび割れやはく離等は見られず、健全な状態であった。

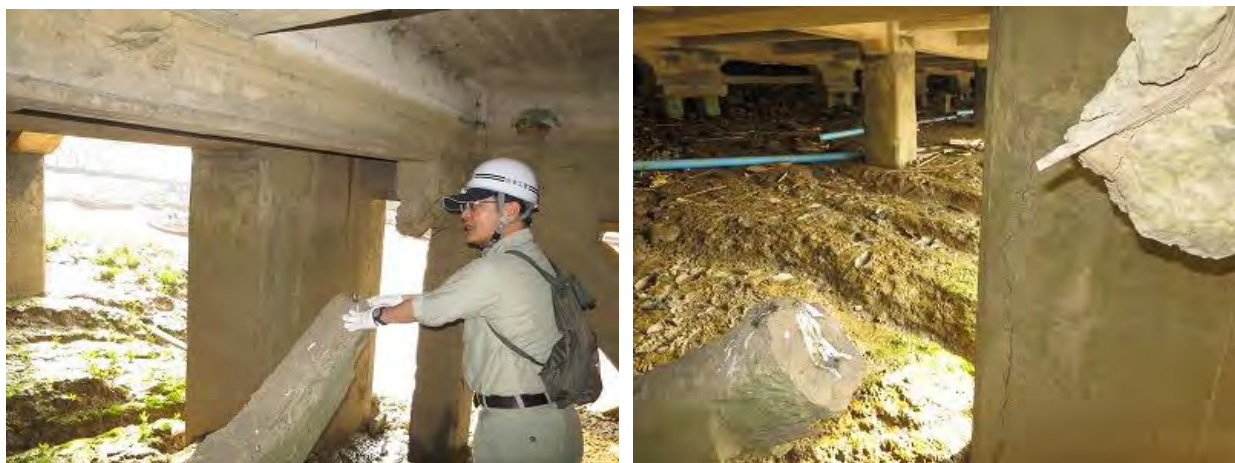
写真 3.2 Nan Thi Da 3 の補修箇所近傍の部材損傷状況

Nan Thi Da 3 の補修箇所（前面）の背後の部材が欠損している状況であった。この部材については、早急に補修することが望ましい。

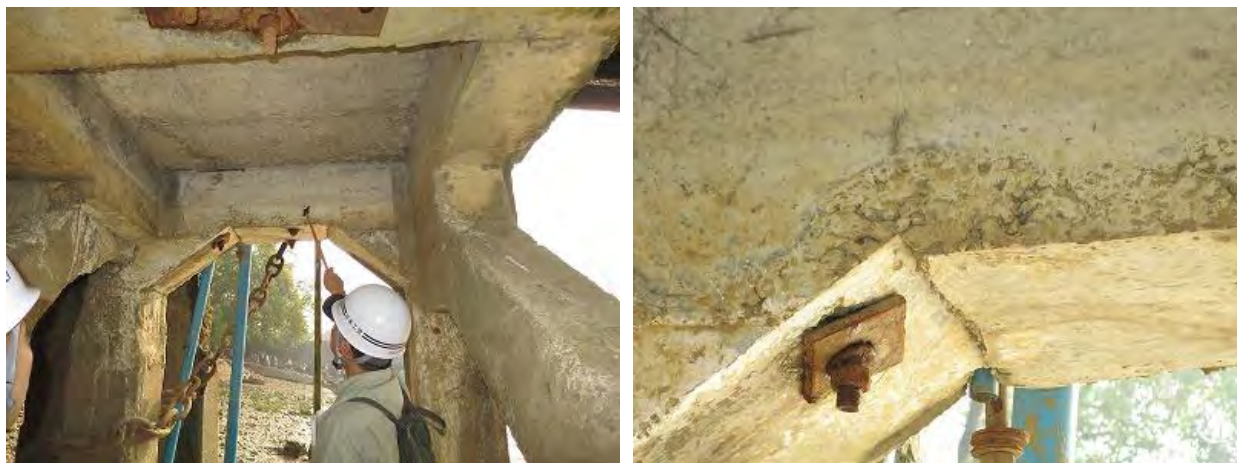
写真 3.3 Nan Thi Da 4 の調査状況と補修箇所の一部

補修箇所には、ひび割れやはく離等は見られなかった。一部補修材の充填不良による豆板が認められたが、軽微であり特に問題はない状態であった。

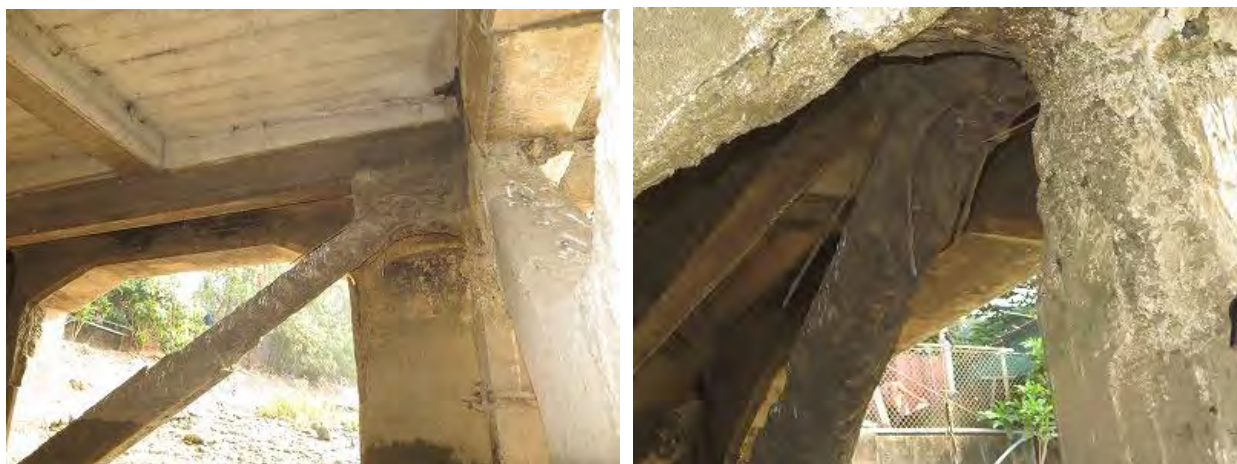
写真 3.4 Nan Thi Da 4 の補修箇所近傍の部材損傷状況

Nan Thi Da 4 の補修箇所（前面）の背後の部材において、かぶりコンクリートが剥落し、鉄筋破断している状況であった。この部材は、早い時期に補修することが望ましい。

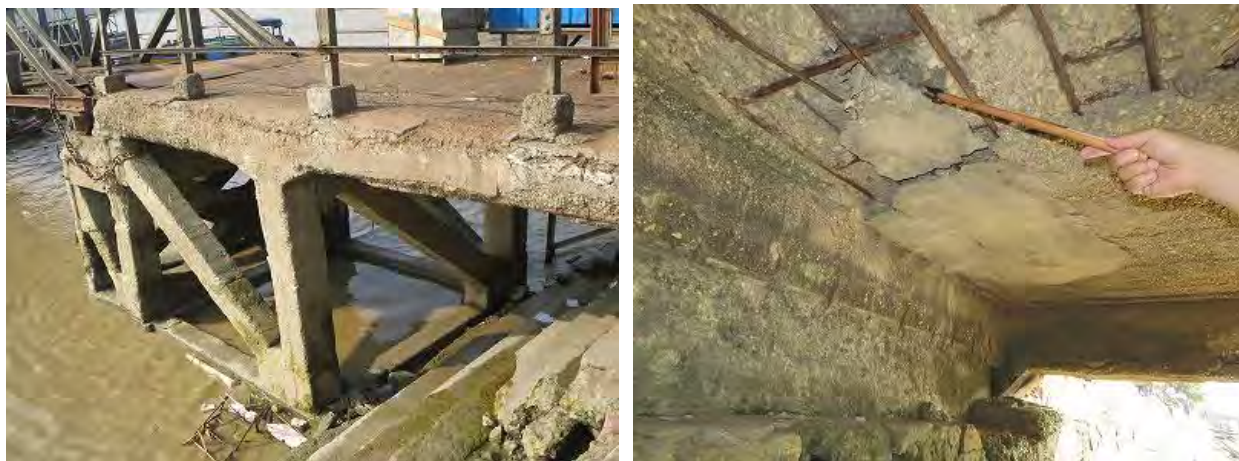
写真 3.5 Sin Oh Dang 1 の全景と補修箇所

Sin Oh Dang 1 の補修箇所と調査状況を以下に示す。栈橋下面の補修部分は剥離、剥落しており、補修の再劣化が見られた。

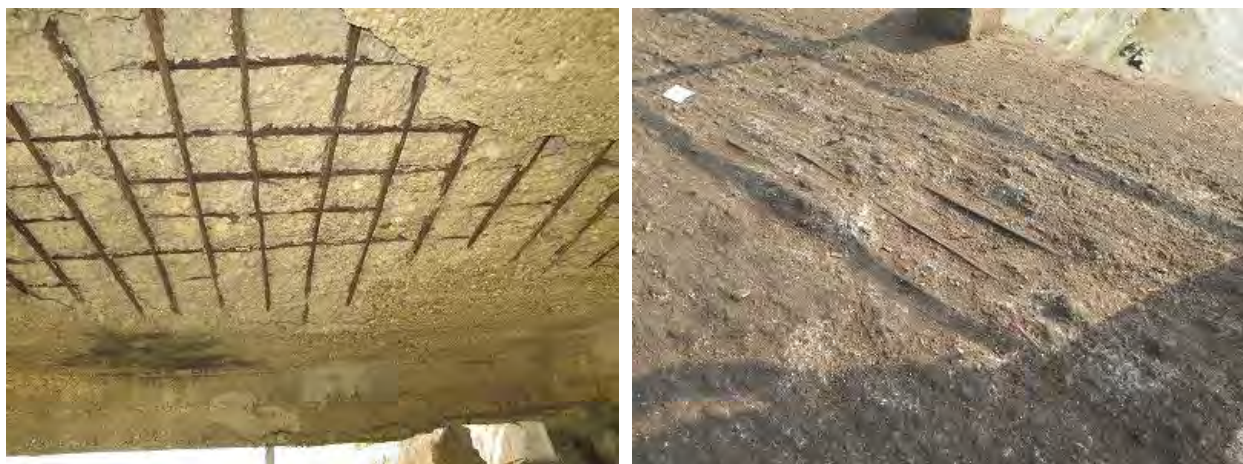
写真 3.6 Sin Oh Dang 1 の損傷箇所（鉄筋露出、左：下面、右：上面）

補修箇所以外の下面でかぶりコンクリートの剥落と鉄筋露出が見られた。下面はポーターウェイに荷重が載った際に曲げまたは引張力を受ける箇所であり、早急な補修が望ましい。

また、ポーターウェイ上面にも鉄筋が露出している箇所があった。上面の凸凹や鉄筋露出は構造的な影響は小さいが、荷物運搬作業に支障があるため、早めの補修が望ましい。

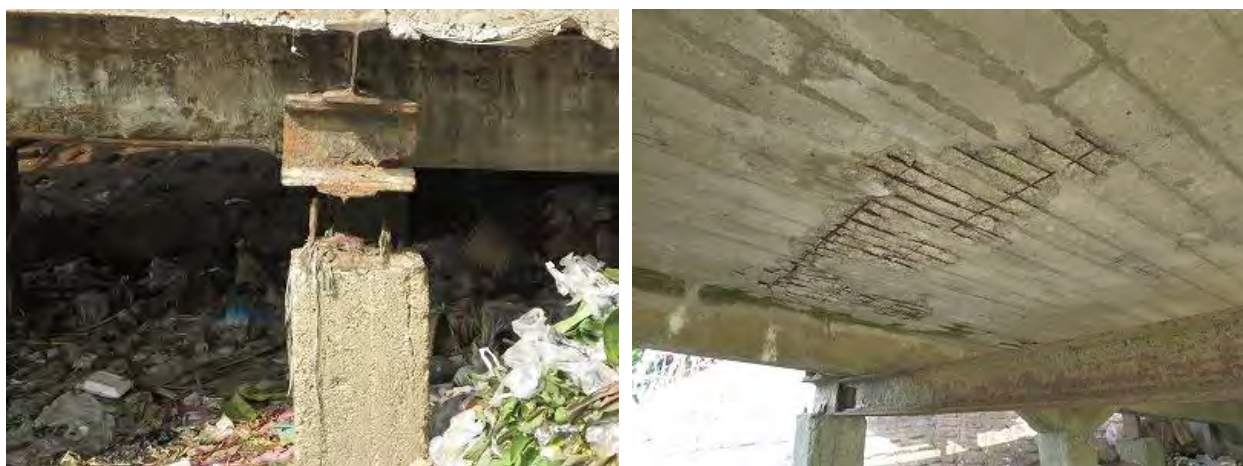
写真 3.8 Sin Oh Dang 2 の損傷状況（左：柱部材の欠損、右：下面の鉄筋露出）

柱の一部の鉄筋およびコンクリートが欠損していた。下面にかぶりコンクリートの剥落、鉄筋露出箇所が見られた。この部分については、早い時期に補修することが望ましい。

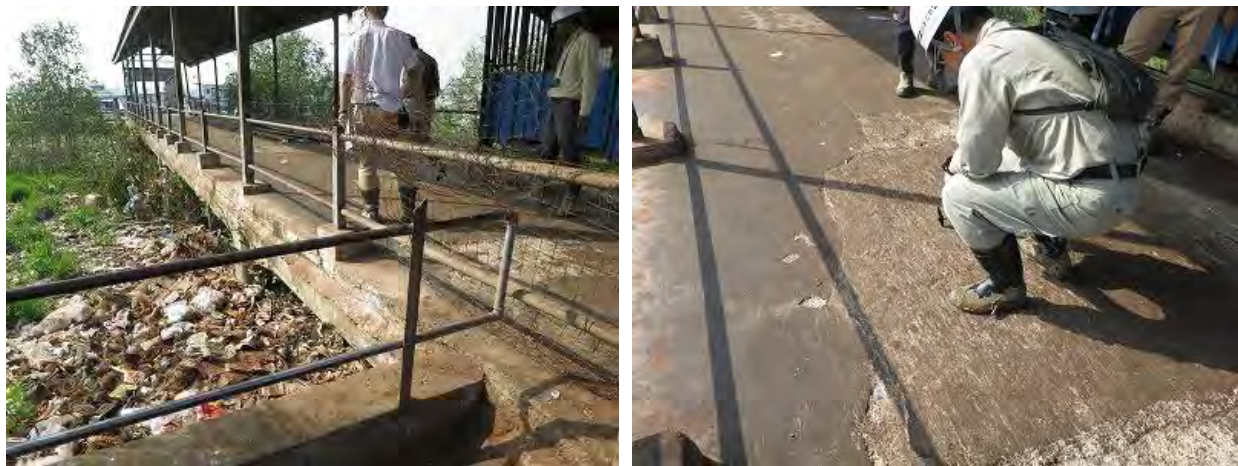
写真 3.9 Hledan 2 の全景と補修箇所

Hledan 2 の全景と補修箇所を示す。補修は、上面ポーターウェイの凸凹をモルタルで充填してあり、ひび割れや剥離がなく、良好な状態であった。

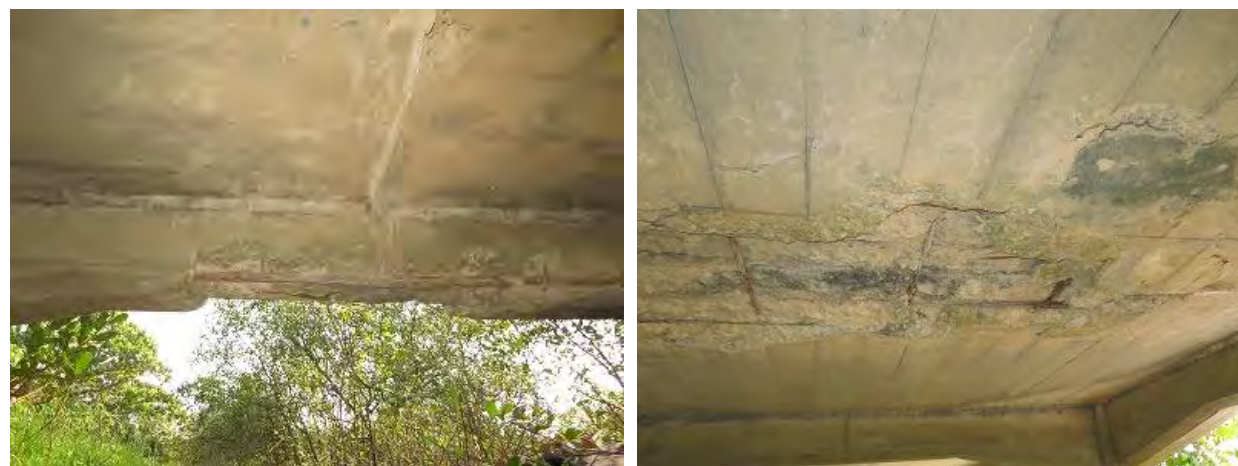
写真 3.10 Hledan 2 下面の損傷状況

Hledan 2 の下面にかぶりコンクリートのはく落、鉄筋露出箇所があった。これらの箇所については、なるべく早い時期に補修することが望ましい。

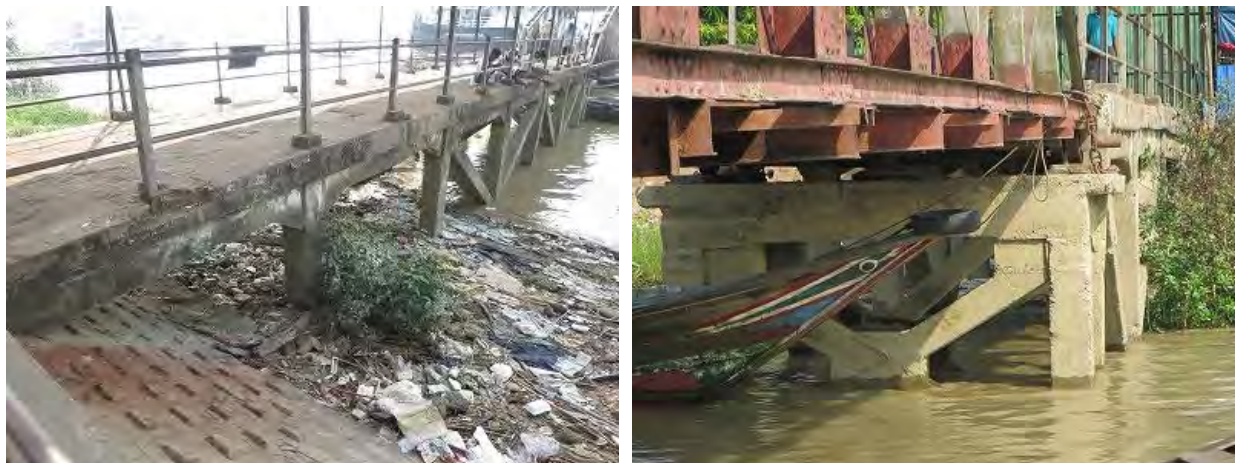
写真 3.11 Kaingdon Jetty 1 の全景と補修箇所

Kaingdon Jetty 1 の全景と補修箇所を示す。補修箇所は、船の衝突によりポーターウェイの基部が損傷した。この部分を 2013 年に撤去し新設した。補修箇所には、ひび割れは見られず、良好な状態であった。

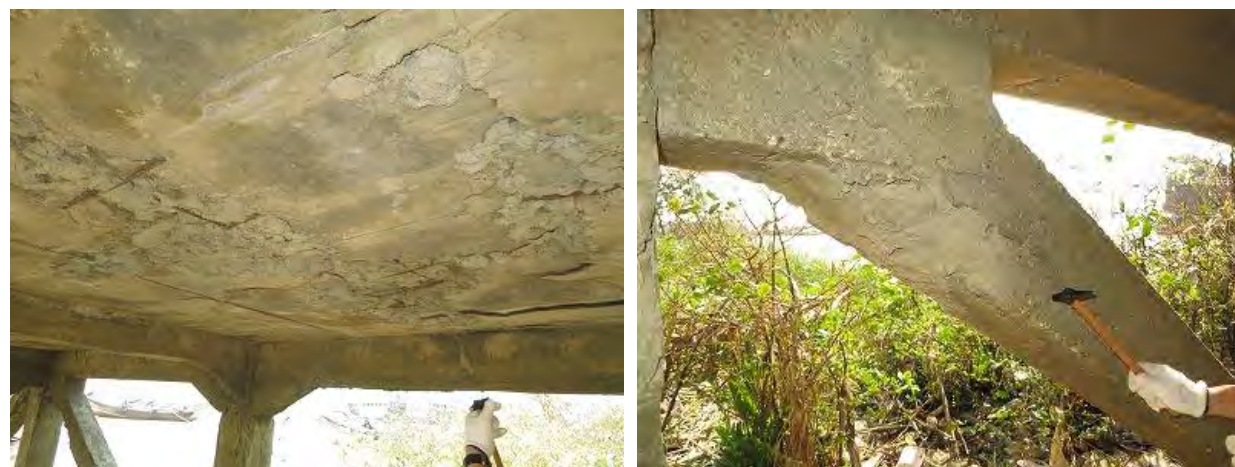
写真 3.12 Kaingdon Jetty 1 下面の補修箇所（再劣化部分）

Kaingdon Jetty 1 下面の補修箇所は、いずれもコンクリートが剥離し、再劣化している状況であった。これらの箇所は、損傷箇所にモルタルを充填しただけであり、劣化コンクリートの除去、露出鉄筋の防錆処理が不十分なことが原因で再劣化したと考えられる。

補修する際には、劣化コンクリートを取り除き、鉄筋に防錆処理をした後に、モルタルかコンクリートで充填することが重要である。

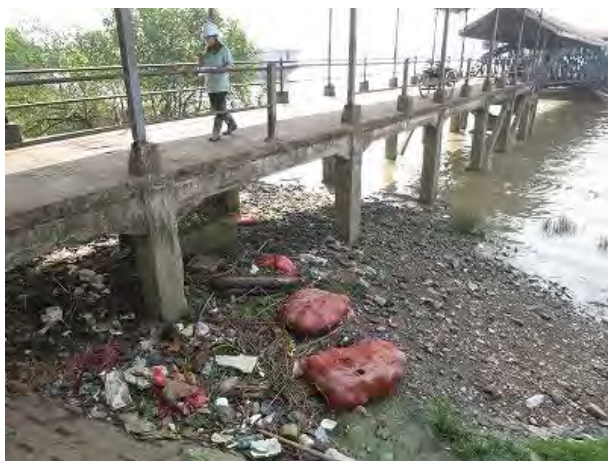
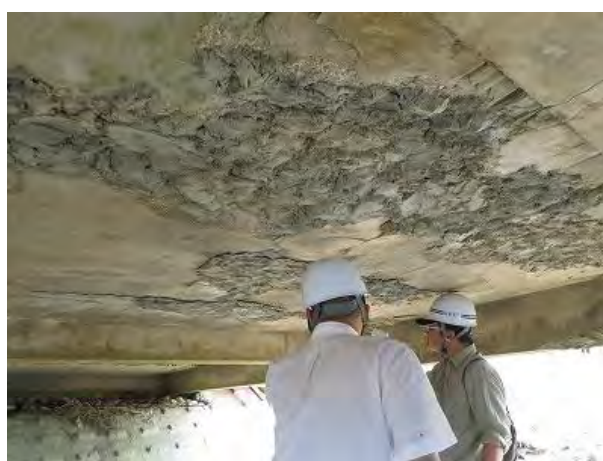
写真 3.13 Kaingdan Jetty 1 の全景と補修部再劣化箇所

栈橋の名称	施設の状況	備考欄
Kaingdan Jetty 1	損傷箇所が多く、また、補修後の再劣化箇所がある	写真 3.13 を参照のこと
Wadan Jetty 6	損傷があり、補修を行うのに適している	写真 3.14 を参照のこと

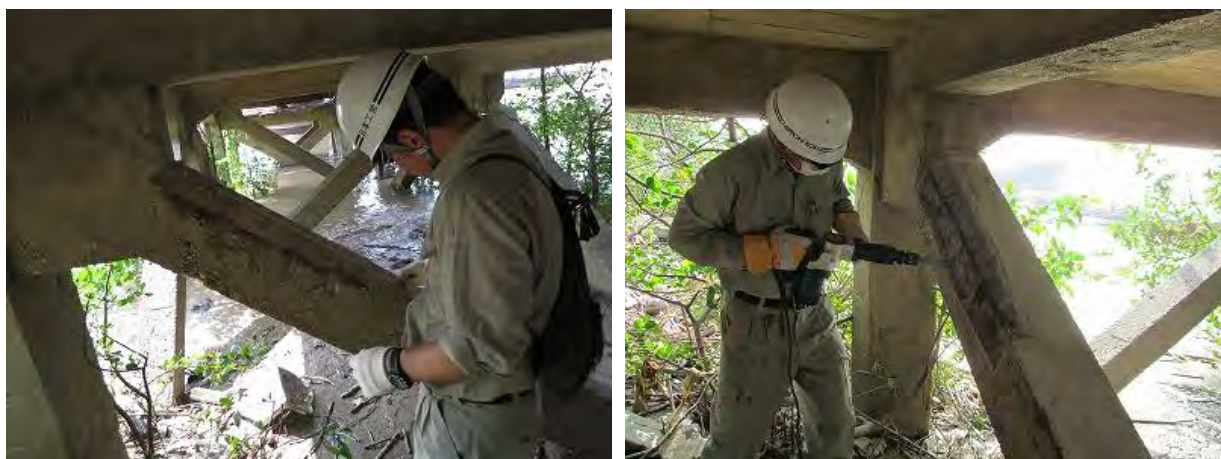
写真 3.21 栈橋の劣化状況およびコンクリートのはつり作業の状況

Wadan Jetty 6 の梁において、鉄筋腐食に起因するひび割れと鉄筋露出が生じていた。他の栈橋においても同様の劣化状況が見られている代表的な事例であることから、補修方法の研修材料として適していると判断した。

そこで、この部分のかぶりコンクリートをはつり取り、鉄筋を露出させ、錆を除去し、防錆剤を塗布し、補修用モルタルで断面修復を行った。本研修では、上記全ての工程を示すことが難しかったため、写真のように途中段階での補修状況を見てもらい、補修方法の留意点について説明した。

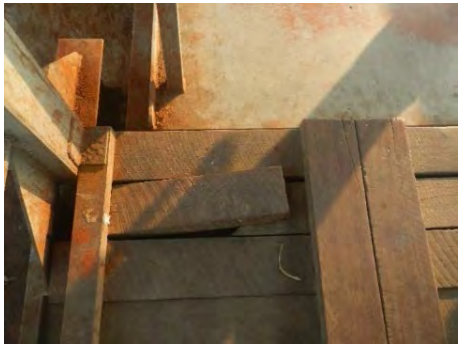
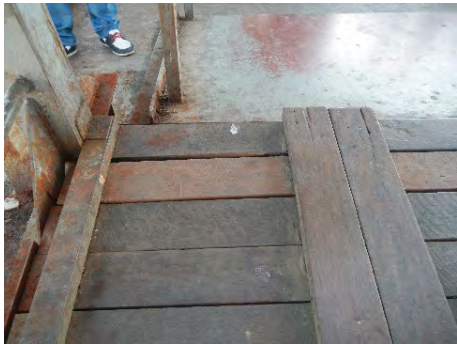
Timber plank is defected.

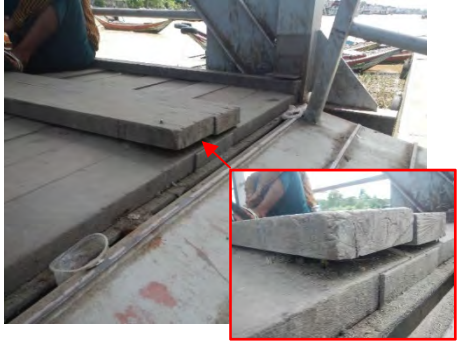
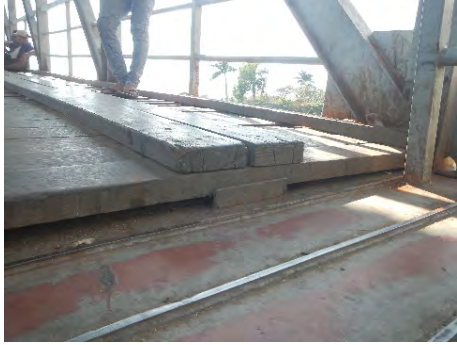
Timber floor connection is loosed and mounted.

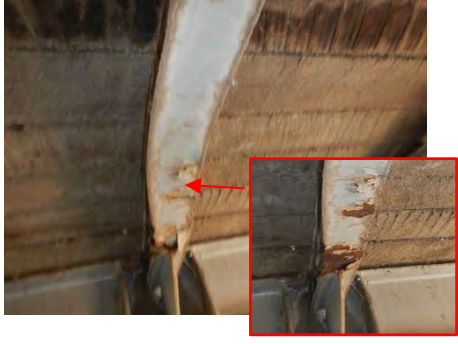
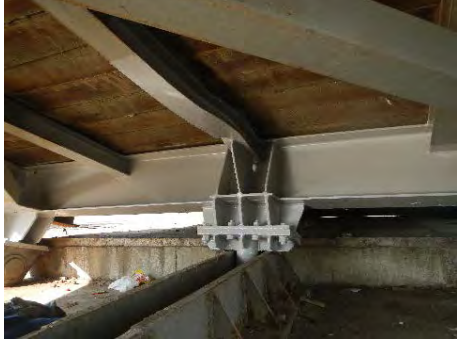
Rust and Paint is defected.

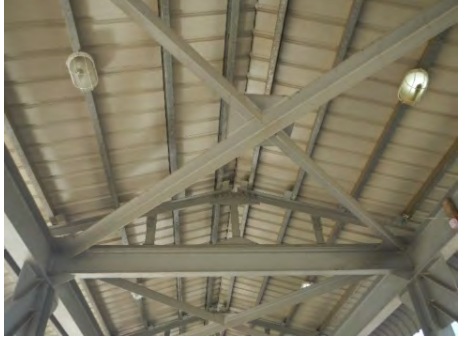
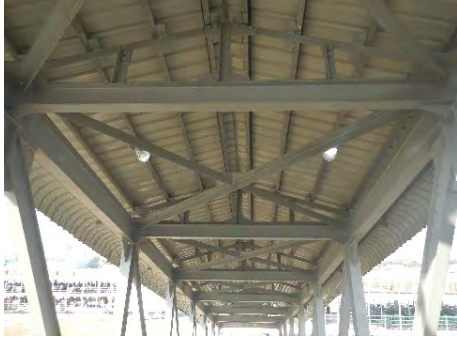
One number of light bulb is defected.

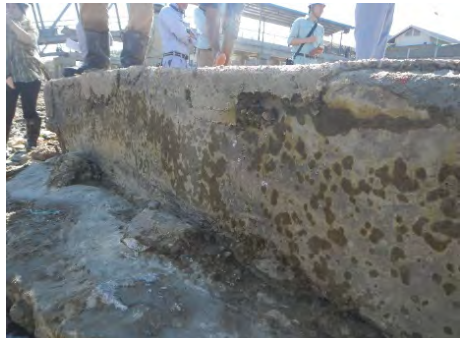
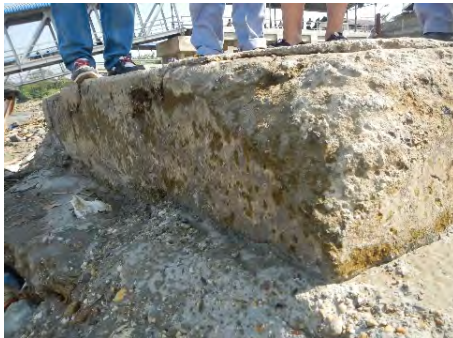
A photograph showing the same concrete surface after repair. The surface is smoother and the rebar is no longer exposed. A person's legs in blue pants are visible at the top of the frame.	Concrete surface is defected and rebar is exposed.

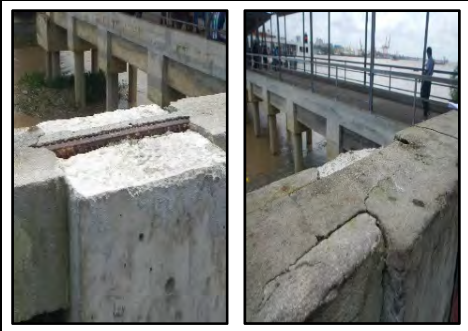
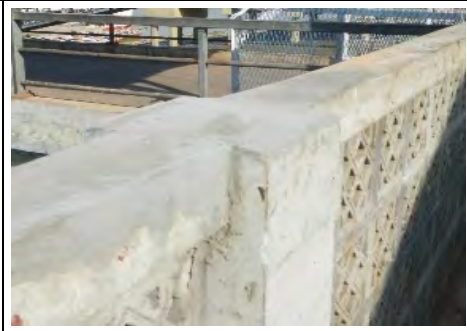
<p>Top portion of fence column is cracked and rebar is appeared.</p>

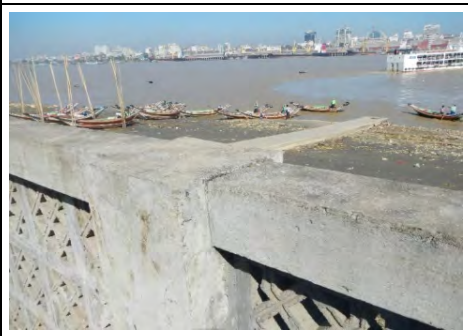
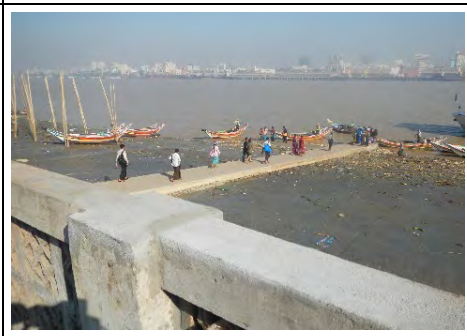
<p>Top portion of fence column is cracked and rebar is appeared (Total 4 places).</p>

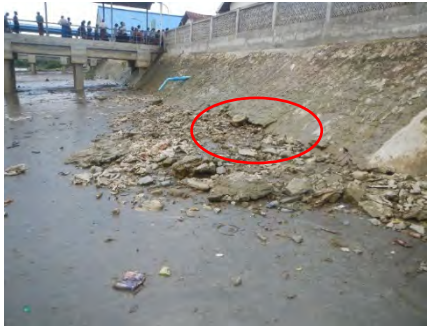
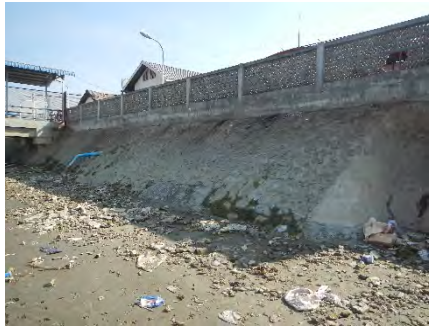
<p>Some rubble stone in bottom portion are missing and crack appeared.</p>

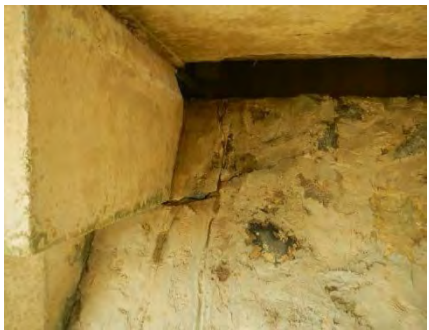
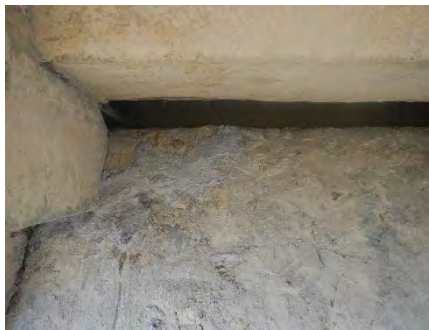
<p>Revetment cracked base of Porter Way west.</p>

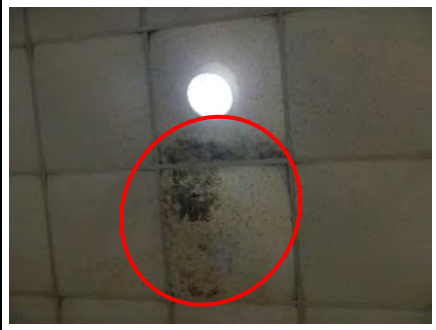
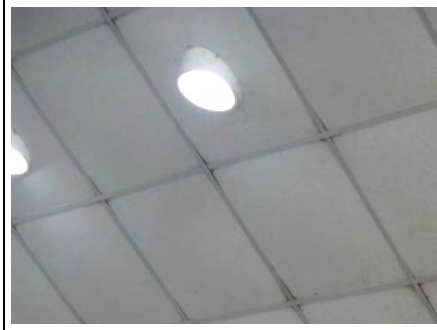
A photograph of a ceiling tile with a dark, moldy spot. A red circle highlights the affected area.

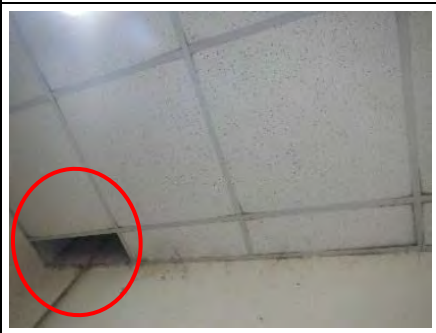
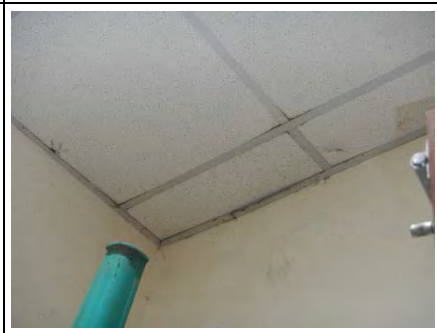
A photograph of the same ceiling area after repair, showing a new white ceiling tile in place.	Ceiling is defected.

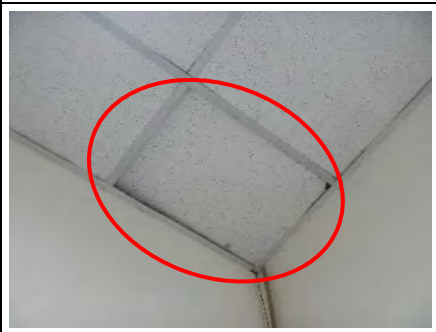
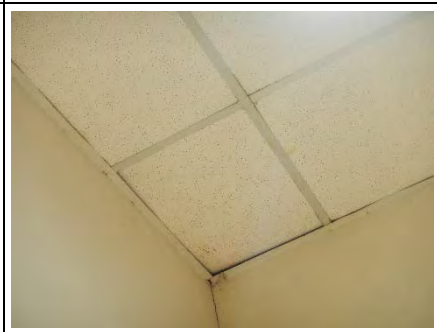
A photograph of the same ceiling area after repair, showing a new white ceiling tile in place.	Ceiling is defected.

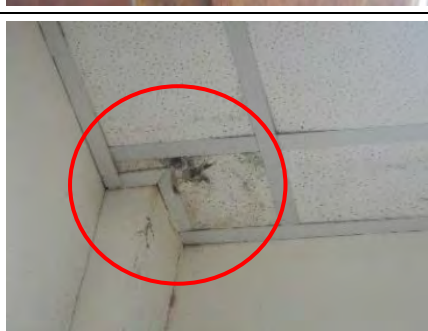
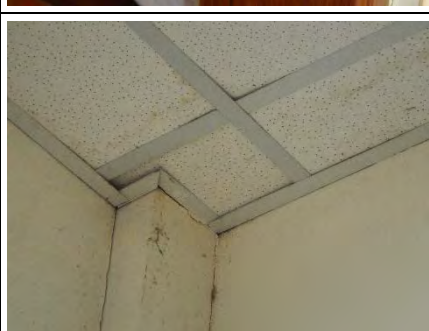
<p>Ceiling is defected.</p>
