ပြည်ထောင်စုသမ္မတ မြန်မာနိုင်ငံတော်အတွင်း  
ရန်ကုန်ဆိပ်ကမ်းနှင့် ပင်မပြည်တွင်းရေကြောင်းပို့ဆောင်မှုလုပ်ငန်းများ  
ပြည်လည်ထူထောင်ရေး စီမံကိန်း  
(နောက်ဆက်တွဲ)

အပြီးသတ် အစီရင်ခံစာ  
အနှစ်ချုပ်

၂၀၁၆ ဖေဖော်ဝါရီ

Nippon Koei Co., Ltd. (NK)

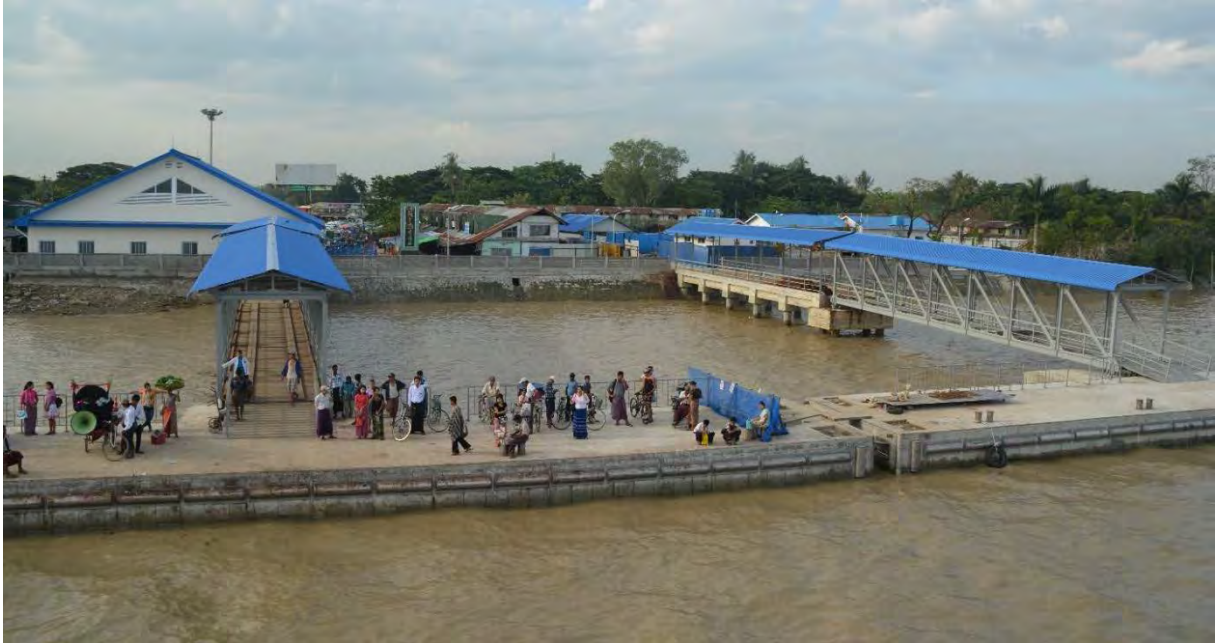
ပုံ (၂.၄) ။ ဆိပ်ခံဗောတံတား ၂၃

မျက်နှာပြင်ကွန်ကရစ်သည် ကောင်းမွန်သော အခြေအနေတွင် ရှိပါသည်။ ပျက်စီးယိုယွင်းမှု ကြီးကြီးမားမားမရှိပါ။ လက်ရန်းများ၊ ဗုံလုံတိုင်များ၊ ရှေ့ကာများ နှင့် ကျောက်ဆူးများမှာ ကောင်းမွန်သော အခြေအနေတွင် ရှိပါသည်။ ရှေ့ကာများနှင့် ဆိပ်ခံဗောများ အကြားရှိ အချို့မူလီများသည် ချောင်လာသည်ကို စစ်ဆေးတွေ့ရှိပါသည်။ လူဝင်ပေါက်အဖုံးများမှ တစ်ဆင့် ဆိပ်ခံဗောထဲတွင် ရေ ၅ စင်တီမီတာခန့် ဝင်နေသည်ကို တွေ့ရှိပါသည်။

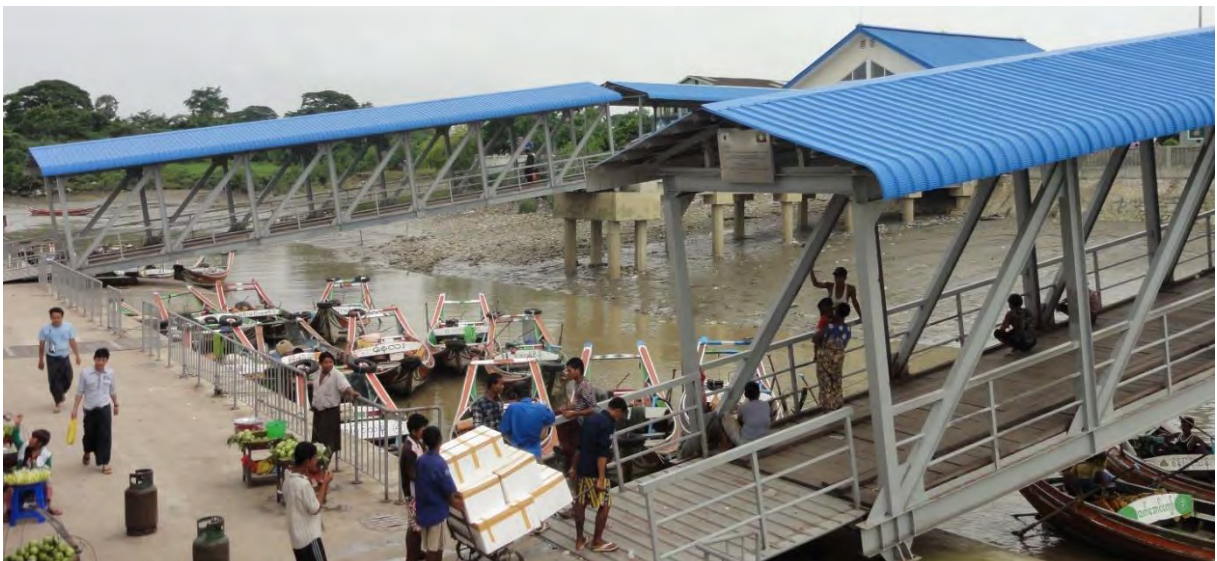
ပုံ (၂.၅) ။ သံမဏိသံဘောင် ပေါင်းကူးတံတား (အရှေ့ဖက်နှင့် အနောက်ဖက်)

သံမဏိသံဘောင်ပေါင်းကူးတံတား ၂၃ခုလုံး၏ အမိုးခိုင်းနှင့် အမိုးများသည် ခိုင်ခံ့၍ ကောင်းမွန်နေပါသည်။ ပေါင်းကူးတံတား၏ အောက်ခံယက်မအချို့နေရာများတွင် သံချေးတက်မှုများ ရှိပါသည်။ တံတား နှစ်စင်းစလုံး၌ အချို့နေရာများတွင် သစ်သား အောက်ခံကြမ်းခင်းများ ကြွတက်၍ ချောင်နေပါသည်။

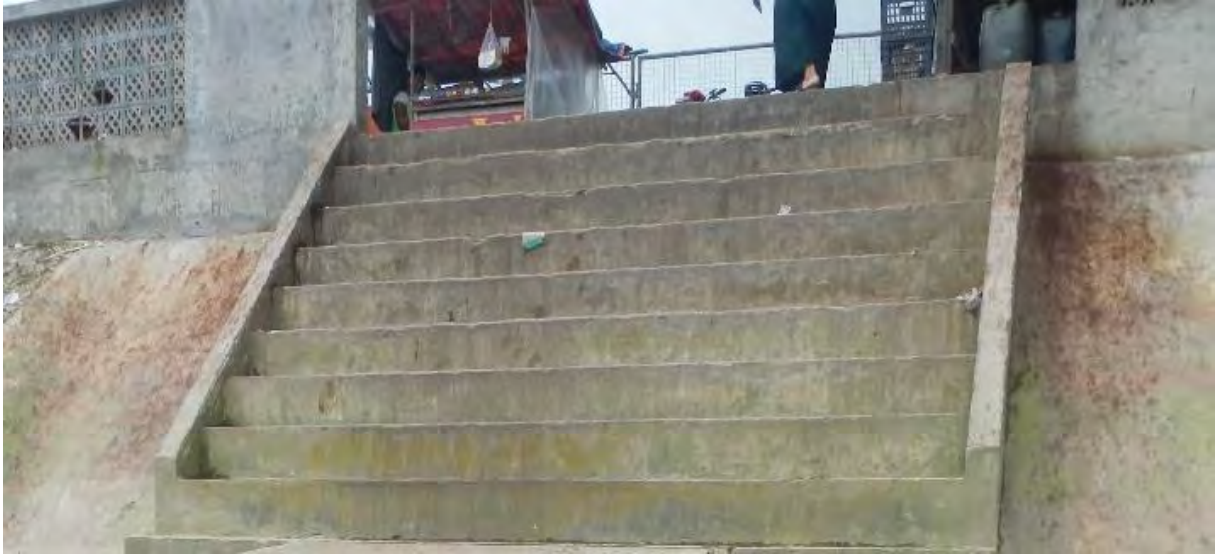
ပုံ (၂.၆) ။ ။ သမ္ဗန်ဆိပ်ရှိ လှေကား

သမ္ဗန်ဆိပ်ရှိ လှေကားသည် ကောင်းမွန်ကြံ့ခိုင်ပါသည်။ ခရီးသည်များ သက်တောင့်သက်သာ ဖြတ်သန်းသွားလာနိုင်ကြပါသည်။ ။  
ရေတက်ချိန်၌ သမ္ဗန်များ လာရောက်ကပ်မှုကြောင့် လှေကား အစွန်းများ ပဲ့နေပါသည်။ လှေကားအနင်းမျက်နှာပြင်နှင့်  
ဘေးဘောင်တွင် အချို့ နေရာများ၌လည်း အင်္ဂတေပဲ့မှုများ ဖြစ်ပေါ်နေပါသည်။

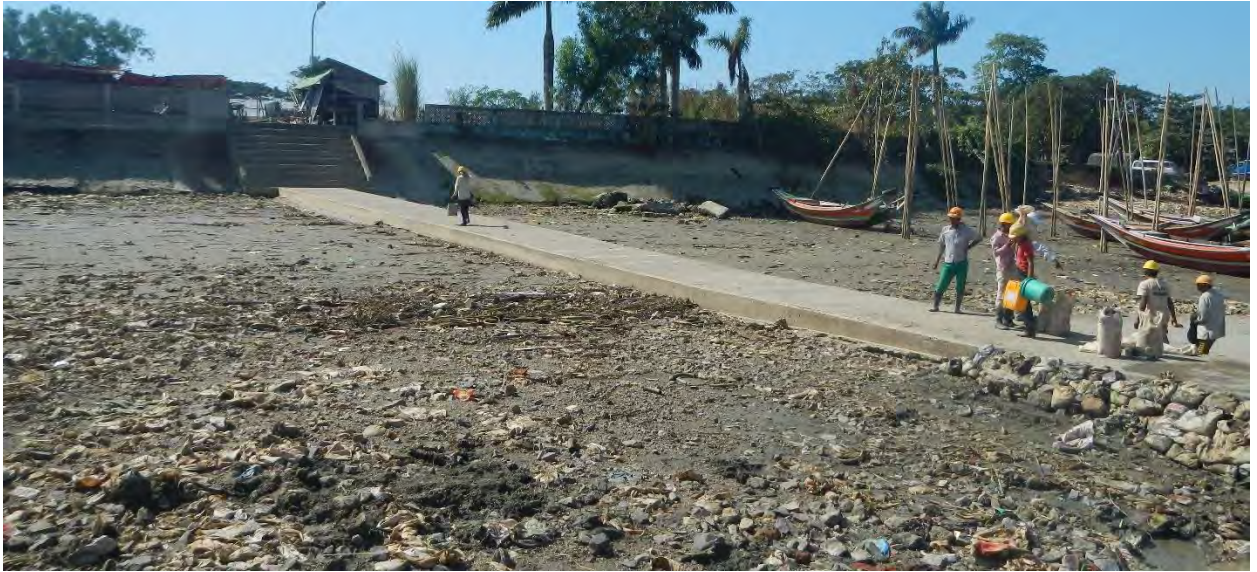
ပုံ (၂.၇) ။ သမ္ဗန်ဆိပ်

ကွန်ကရစ်ဖြင့် တည်ဆောက်ထားသော သမ္ဗန်ဆိပ်သည် ခိုင်ခန့်၍ကောင်းမွန်သော အခြေအနေတွင် ရှိနေပါသည်။ သမ္ဗန် များဆိုက်ကပ်မှုကြောင့် သမ္ဗန်ဆိပ်အစွန်းများတွင် ပျက်စီးမှု အနည်းငယ်ဖြစ်ပေါ်နေပါသည်။ အချို့နေရာများ၌ လျောစောက် ထိန်းသိမ်းရန်အတွက် စီထားသော ကျောက်တုံးများသည် ရေတိုက်စားမှုကြောင့် ပျောက်ကွယ်နေပါသည်။

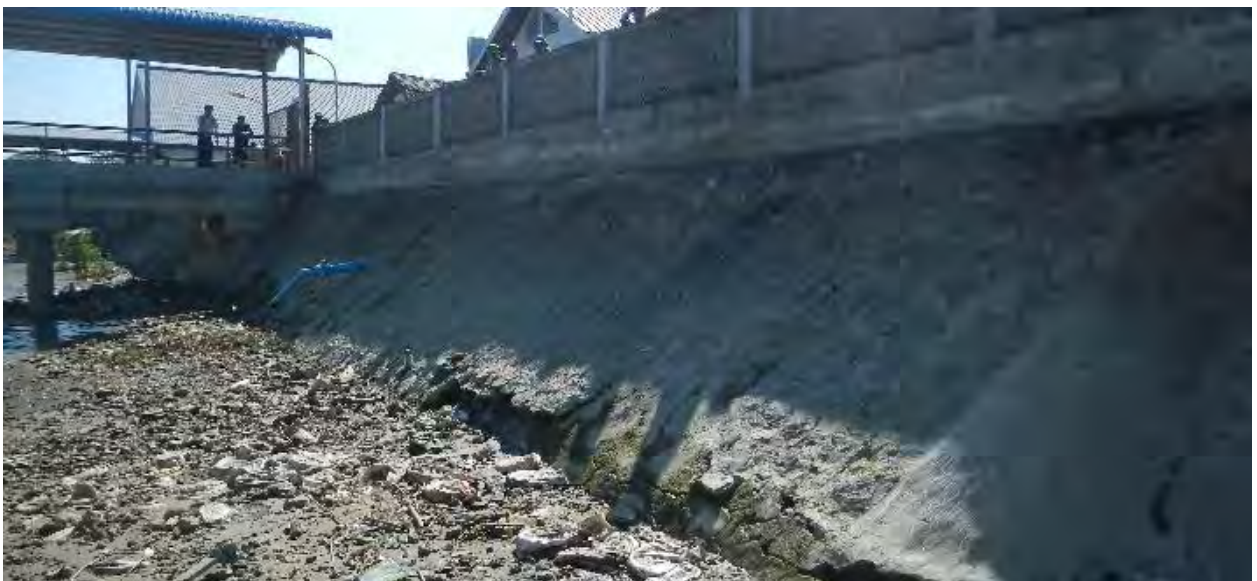
ပုံ (၂.၈) ။ မြစ်ကမ်းထိန်းနံရံ

မြစ်ကမ်းထိန်းနံရံသည် မြစ်ကမ်းလျောစောက်ကို ခိုင်ခန့်စွာ ကာကွယ်ထားနိုင်ပါသည်။ မြစ်ကမ်းထိန်းနံရံ အောက်ခြေရှိ ကျောက်အချို့မှာ ရေတိုက်စားခံထားရပြီး အချို့နေရာများတွင် ကျောက်ပျံ့များကို တွေ့နိုင်သည်။

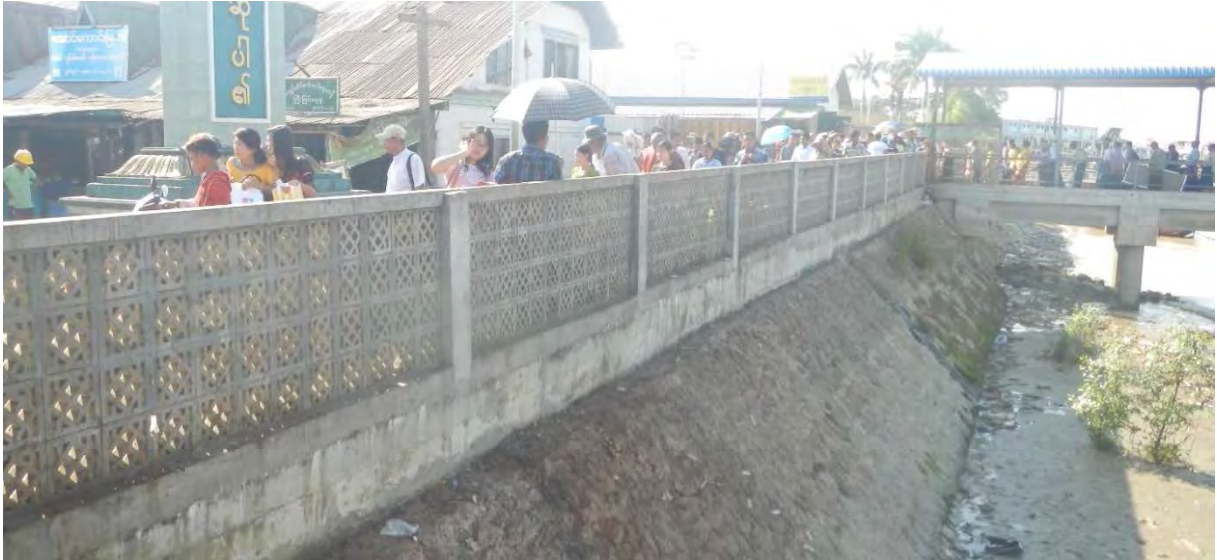
### ပုံ (၂-၉) ၊ ၊ ခြံစည်းရိုး

ခြံစည်းရိုးသည် တောင့်တင်းခိုင်မာ၍ ကောင်းမွန်သော အခြေအနေတွင် ရှိနေပါသည်။ အချို့ ကွန်ကရစ်ကွက်တုံးများ ပျက်စီးခြင်းမှာ ဆိုင်ကယ် (သို့မဟုတ်) ဆိုက်ကားစီးသူများ၏ ထိတိုက်မှုကြောင့် ဖြစ်နိုင်ချေရှိသည်။ ကွန်ကရစ်တိုင်နှင့် ခြံစည်းရိုးအဆက် အချို့နေရာများတွင် အက်ကွဲကြောင်းများ ဖြစ်လျက်ရှိသည်။

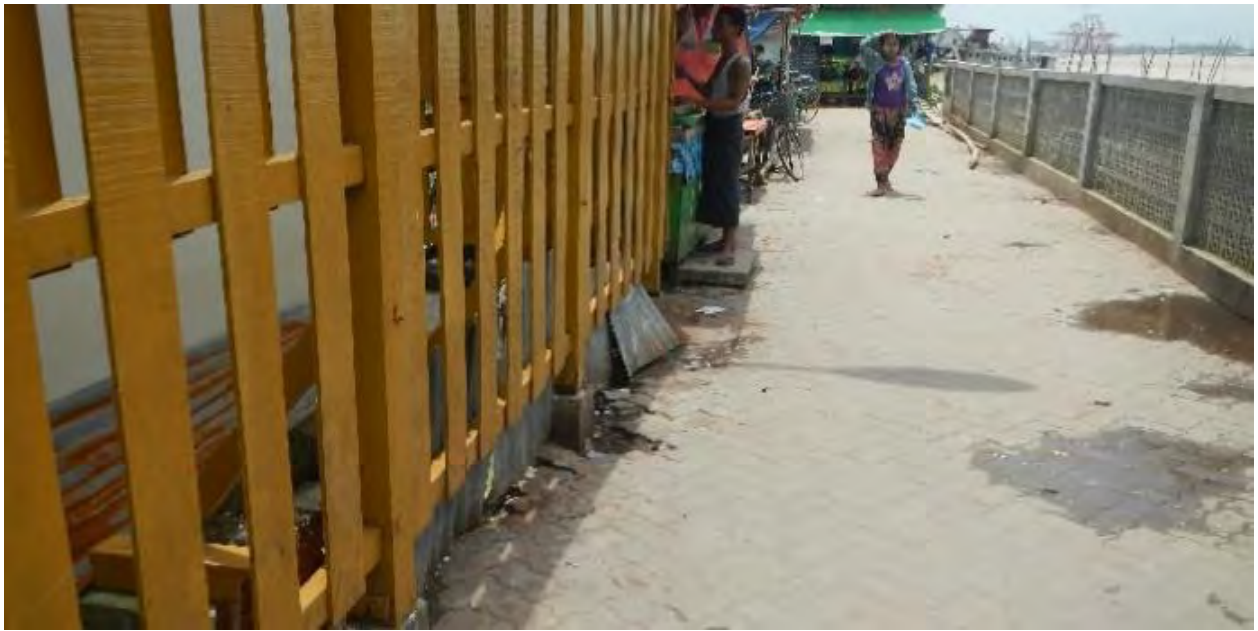
ပုံ (၂.၁၀) ။ လျှောက်လမ်း

ကွန်ကရစ်ဘလောက်တုံးခင်း လျှောက်လမ်းသည် ကောင်းမွန်ပါသည်။ ခရီးသည်နားနေဆောင် ဘေးရှိကွန်ကရစ်လမ်းသည် ကောင်းမွန်ပါသည်။ အချို့နေရာရှိ ကွန်ကရစ်ချိတ်ဆက်တုံးများမှာ မြေကြီးထဲသို့ ကျုံ့ဝင်နေကြသည်။

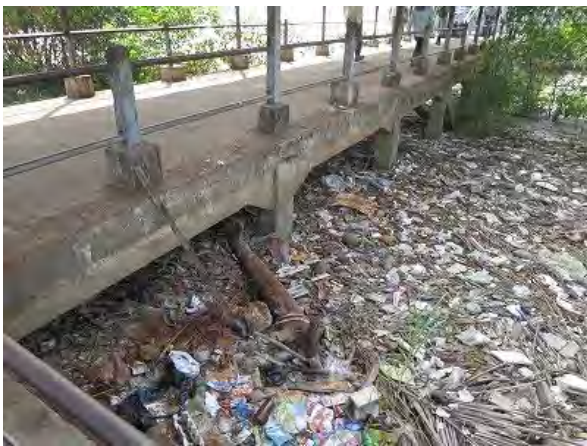
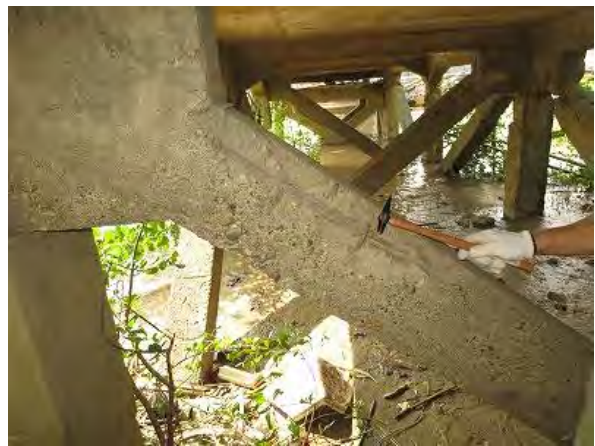
ပုံ (၃.၂) ။ ။ ဝါးတန်းဆိပ်ခံအမှတ်၆ပုံနှင့် ယိုယွင်းမှုအပိုင်းများ (သံချောင်းများ ထွက်ပေါ်နေပုံ)

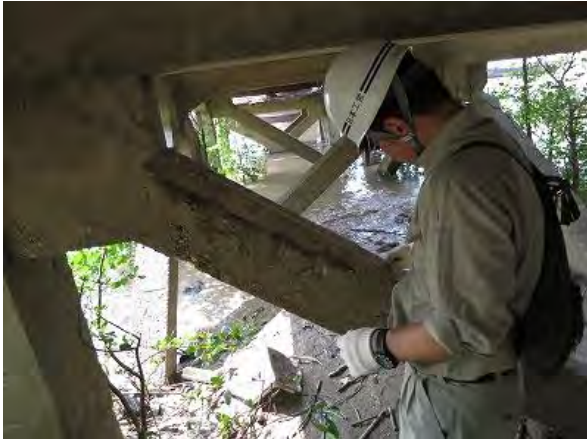
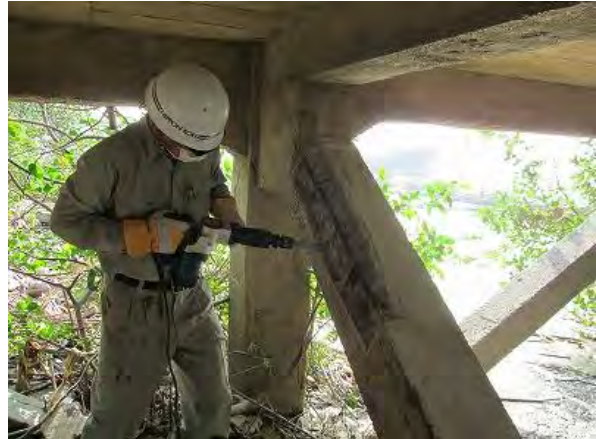
ဝါးတန်းဆိပ်ခံတံတား အမှတ်-၆ တွင် သံချောင်းများသံချေးကိုက်ခြင်းကြောင့် အချို့သော Beam များ၌ အက်ရာများနှင့် သံချောင်းများထွက်နေသည်။ ကျွမ်းကျင်ပညာရှင်များက ကွန်ကရစ်အခွံများကို ခွာချပြီး သံချေးများကိုဖယ်ကာ သံချေးမတက် ဆေးသုတ်ပြီး သံချောင်းအသစ်များ ထပ်ထည့်၍ သရွတ်ပြန်ဖြည့်ခဲ့သည်။ အချိန်အကန့်အသတ်ကြောင့် ကျွမ်းကျင်ပညာရှင်များက ကွန်ကရစ် Beam ပြုပြင်နည်းကို အရေးကြီးအချက်များသာ ရှင်းပြသွားသည်။

ပုံ (၃.၉) ။ ပျက်စီးနေသော ဆိပ်ခံတံတား၏ အခြေအနေနှင့် ကွန်ကရစ် ခြစ်ချပုံ ရှင်းလင်းပြသနေပုံ

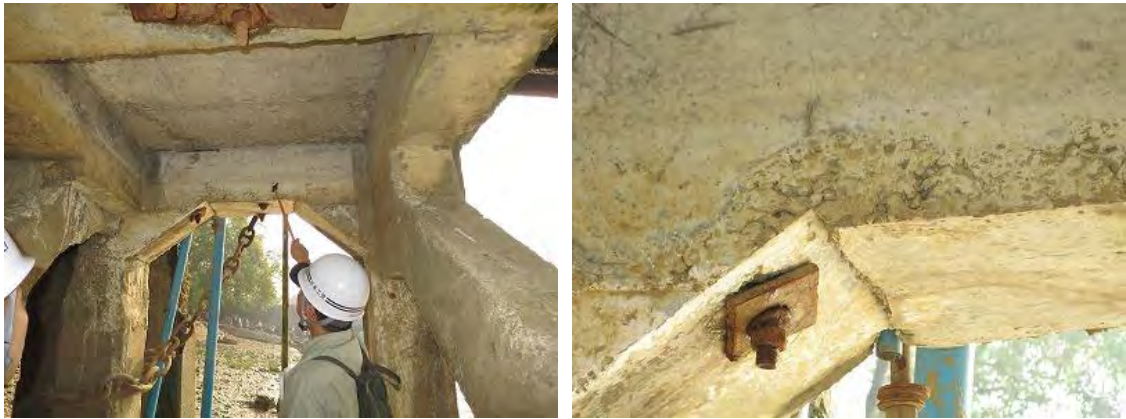
နန်းသီတာဆိပ်ခံတံတား အမှတ်-၄၏ တစ်စိတ်တစ်ဒေသအား စစ်ဆေးနေစဉ်နှင့် အခြေအနေတို့ကိုပုံတွင် ဖော်ပြထားသည်။ ကွန်ကရစ်မျက်နှာပြင်တွင် အက်ကွဲကြောင်းများ ကွာကျမှုများ မရှိပေ။ ပြုပြင်ထားသည့်အပိုင်းမှာ ကောင်းမွန်နေသေးသည်။ တချို့နေရာများတွင် ကွန်ကရစ်ကွာကျမှုကြောင့် ကျောက်များ ပေါ်နေသော်လည်း အနည်းငယ်သာဖြစ်သဖြင့် အဆောတလျင်ပြုပြင်ရန် မလိုသေးပေ။

ပုံ (၃.၂၅) ။ နန်းသီတာဆိပ်ခံတံတား အမှတ် ၄ ပြပုံနှင့် တိုင်းတာစစ်ဆေးနေပုံ

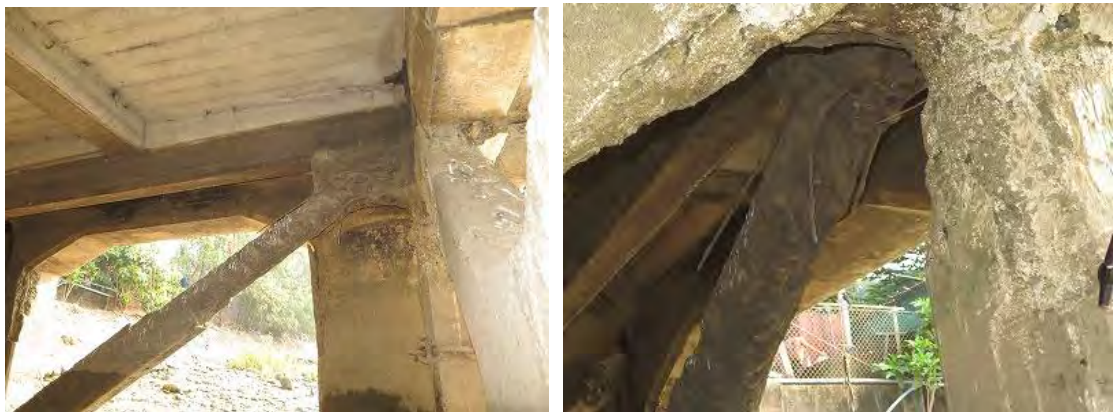
နန်းသီတာဆိပ်ခံတံတား အမှတ် ၄ မှ တိုင်တစ်လုံးမှာ ယခင်က ပြုပြင်ထားပြီးဖြစ်သော်လည်း ယခုအခါ မျက်နှာပြင်ကွန်ကရစ်များနှင့် သံချောင်းများ ပျက်စီးမှု ရှိနေပါသည်။ ဤပျက်စီးမှုကို အမြန်ဆုံး ပြုပြင်ရန် လိုအပ်သည်။

ပုံ (၃.၂၆) ။ နန်းသီတာဆိပ်ခံတံတား အမှတ် ၄ ရှိ ပျက်စီးမှုအပိုင်းများ

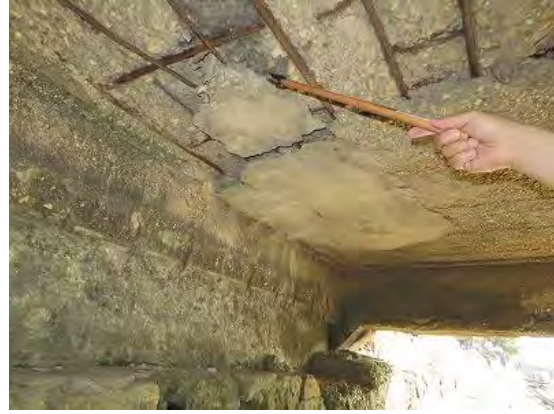
စဉ့်အိုးတန်းဆိပ်ခံတံတား အမှတ် ၄၏ တစ်စိတ်တစ်ပိုင်းနှင့် စစ်ဆေးမှုပြုလုပ်စဉ်အခြေအနေကို ပုံတွင် ဖော်ပြထားသည်။ ပြုပြင်ထားသော အပိုင်း၏ အောက်ဘက်တွင် ကွန်ကရစ်များ ကွာကျမှုဖြစ်ပေါ်နေပြီး သံချောင်းများလဲ ပေါ်ထွက်နေပါသည်။

**ပုံ (၃.၂၇) ။ ။ စဉ့်အိုးတန်းဆိပ်ခံတံတား အမှတ် ၁ ပုံနှင့် တိုင်းတာစစ်ဆေးမှုများ**

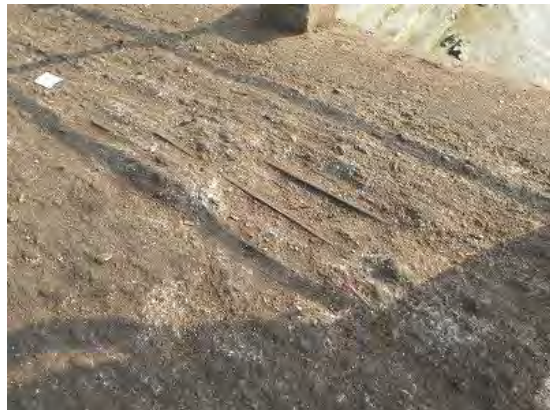
ပြုပြင်မထားသော အပိုင်းများတွင် ကွန်ကရစ်များ ကွာကျမှု နှင့် သံချောင်းများ သံချေးတတ်မှု ဖြစ်ပေါ်နေပါသည်။ အောက်ဘက်သည် ဖိအား (tension stress) ကို ခံစားရသည်ဖြစ်ရာ ထိုအပိုင်းကို အမြန်ဆုံး ပြုပြင်သင့်ပါသည်။ တံတား (porter way) ပေါ်တွင် သံချောင်းများ ပေါ်ထွက်နေမှု ရှိပါသည်။ အဆောက်အဦ၏ ခိုင်ခံ့မှုကို ထိခိုက်မှု မရှိသော်လည်း တံတား (porter way) ပေါ်တွင် ပစ္စည်းများ အသယ်အချပြရာတွင် အနှောင့်အယှက်ဖြစ်နေပါသည်။ ထိုအပိုင်းကိုလဲ ဆောလျင်စွာ ပြုပြင်သင့်ပါသည်။

**ပုံ (၃.၂၈) ။ ။ စဉ့်အိုးတန်းဆိပ်ခံတံတား အမှတ် ၆ ရှိ ပျက်စီးမှုများ (ဆိပ်ခံအောက်ဘက်နှင့် ပေါင်းကူးတံတားတွင် သံချောင်းများ ပေါ်ထွက်နေပုံ)**

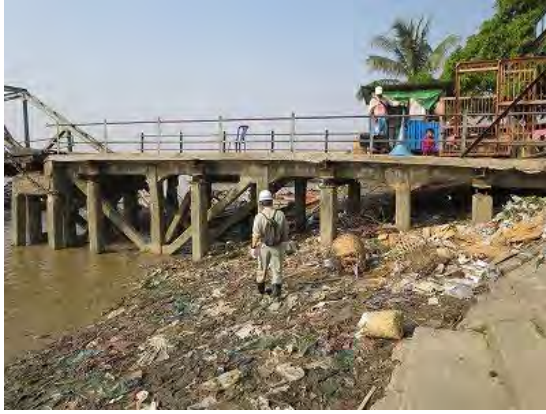
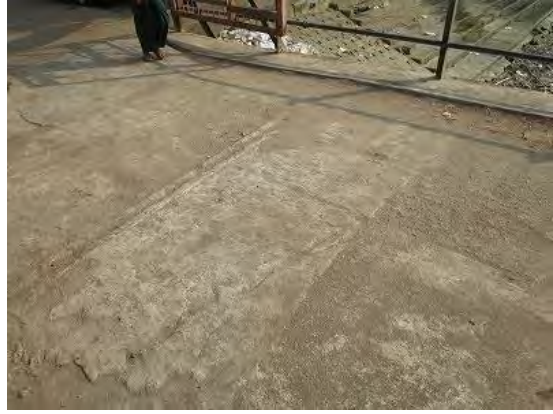
စဉ့်အိုးတန်းဆိပ်ခံတံတား အမှတ်-၂၏ တစ်စိတ်တစ်ပိုင်းနှင့် ပြုပြင်ထားသော အပိုင်းများကို ပုံတွင် ပြသထားသည်။ အင်္ဂတေ အသစ်ထည့်ကာ ပြင်ဆင်ထားသော အပိုင်းသည် ကောင်းမွန်သော အခြေအနေတွင် ရှိနေသေးသည်ကို တွေ့ရသည်။

ပုံ (၃.၂၉) ။ ။ စစ်အိုးတန်းဆိပ်ခံ အမှတ် ၂ ပုံနှင့် ပြုပြင်ထားသော အပိုင်းများပြပုံ

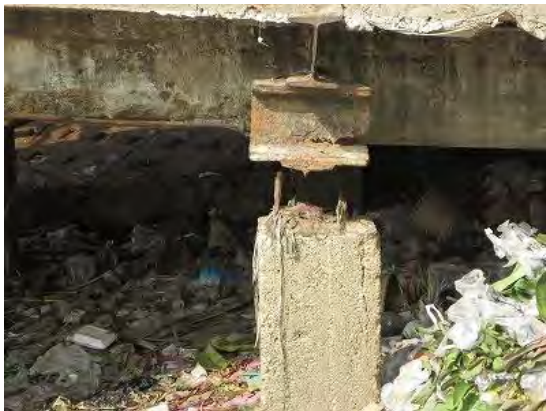
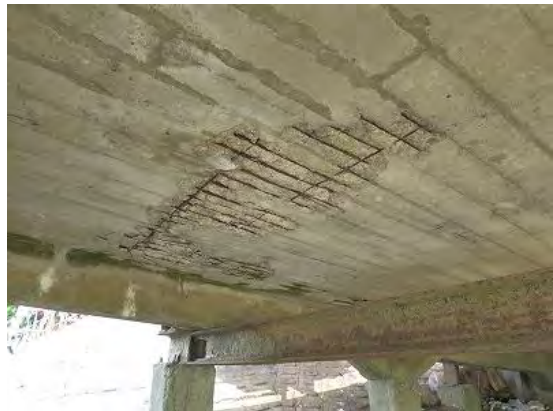
တံတားတိုင်များတွင် ပျက်စီးသည့်အပိုင်းများ ရှိနေသည်ကို တွေ့ရသည်။ ကွန်ကရစ်များကွာကျခြင်းနှင့် သံချောင်းများ ပေါ်နေခြင်းတို့ ရှိနေသည်။ ဤအပိုင်းများကို အမြန်ဆုံးပြုပြင်ရန် လိုအပ်သည်။

ပုံ (၃.၃၀) ။ ။ စစ်အိုးတန်းဆိပ်ခံ အမှတ်-၂ ရှိ ပျက်စီးမှု အပိုင်းများ

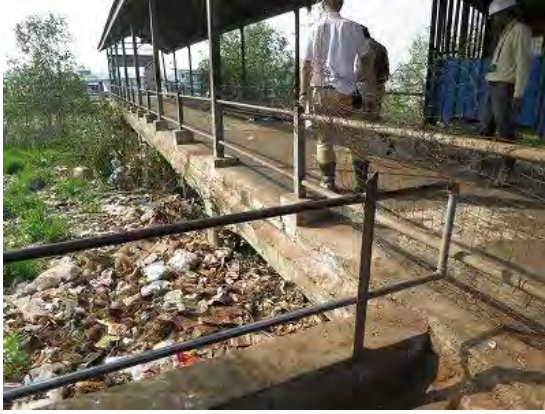
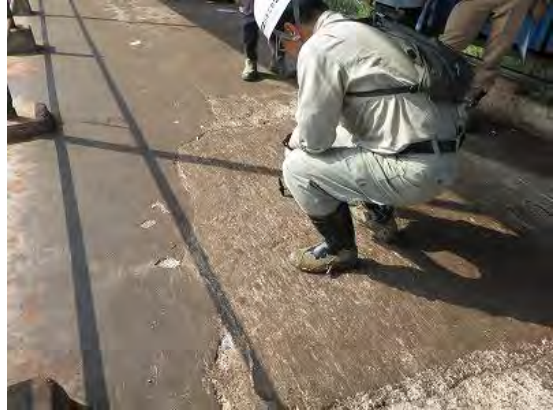
လှည်းတန်းဆိပ်ခံတံတား အမှတ်-၂၏ တစ်စိတ်တစ်ပိုင်းနှင့် စစ်ဆေးမှုပြုစဉ် အခြေအနေများကို ပုံတွင် ဖော်ပြထားသည်။ အင်္ဂတေ အသစ်ထည့်ကာ ပြင်ဆင်ထားသော အပိုင်းသည် ကောင်းမွန်သော အခြေအနေတွင် ရှိနေသေးသည်ကို တွေ့ရသည် (အက်ရာမရှိ)။

ပုံ (၃.၃၁) ။ လှည်းတန်းဆိပ်ခံ အမှတ် ၂ ပုံနှင့် ပြုပြင်ထားသော အပိုင်းများ

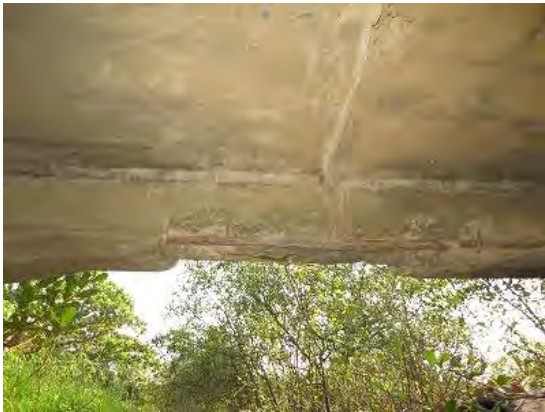
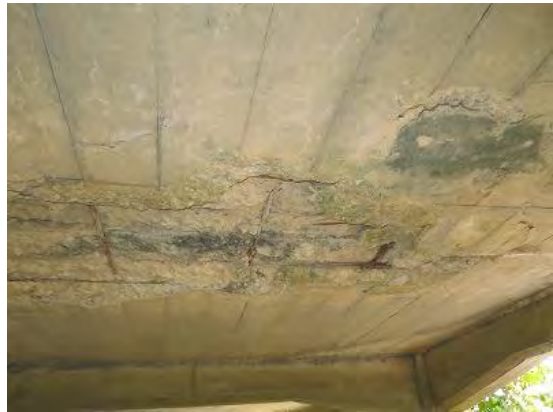
လှည်းတန်းတံတား-၂ ၏ အောက်ဘက်တွင် ပျက်စီးမှုများကို တွေ့ရသည်။ ကွန်ကရစ်မျက်နှာပြင်များ ကွာကျခြင်းနှင့် သံချောင်းများ ပေါ်နေခြင်းတို့ ဖြစ်ပေါ်နေသည်။ ဤအပိုင်းများကို အမြန်ဆုံးပြုပြင်ရန် လိုအပ်သည်။

ပုံ (၃.၃၂) ။ လှည်းတန်းဆိပ်ခံ အမှတ် ၂ ရှိ ပျက်စီးမှုများ

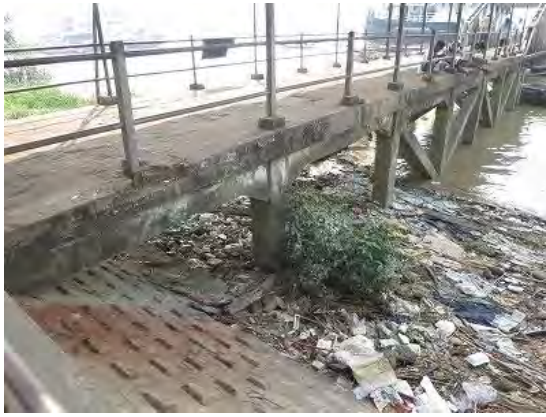
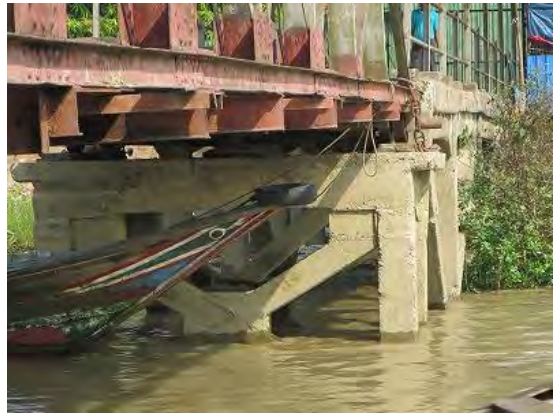
ကိုင်းတန်းဆိပ်ခံတံတား အမှတ်-၁၏ တစ်စိတ်တစ်ပိုင်းနှင့် ပြုပြင်ထားသည့်အပိုင်းကို ပုံတွင် တွေ့နိုင်သည်။ ပြုပြင်ထားသည့်နေရာကို လှေဝင်တိုက်ခွဲခြင်းကြောင့် ပြန်လည်တည်ဆောက်ထားသည်။ အက်ရာကွဲကြောင်း မရှိပေ။ ကောင်းမွန်သော အခြေအနေတွင် ရှိနေသည်။

ပုံ (၃.၃၃) ။ ကိုင်းတန်းဆိပ်ခံ အမှတ် ၁ ပုံ နှင့် ပြုပြင်ထားမှုများ

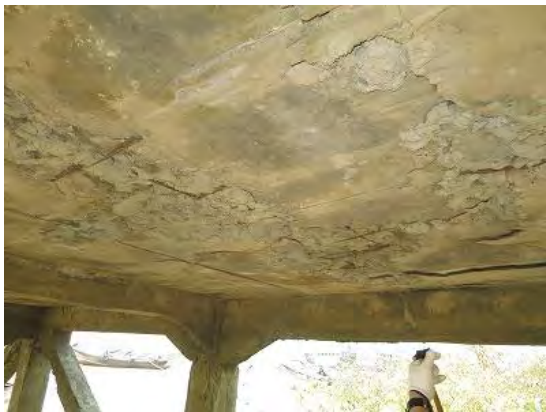
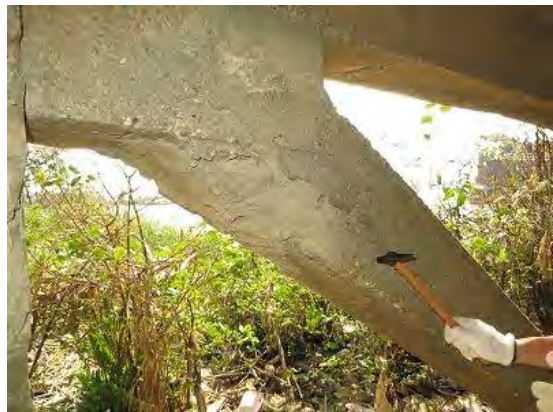
ကိုင်းတန်းဆိပ်ခံတံတား အမှတ်-၁အောက်တွင် ပြုပြင်ထားသည့်နေရာများကို တွေ့ရသည်။ မည်သည့်အချိန်က ပြုပြင်ထားခဲ့သည်ကိုမူ မသိကွဲပေ။ ပြုပြင်ထားသည့်အပိုင်းတွင် ထပ်ဖြည့်ထားသော အင်္ဂတေမှာ ပျက်စီးနေပြီဖြစ်သည်။ ပျက်စီးနေသော ကွန်ကရစ်ကို ဦးစွာခြစ်ထုတ်ခြင်း သံချောင်းကို သံချေးမတက်စေသော ဆေး (anti rust paint) သုတ်ခြင်းတို့ မပြုလုပ်ပဲ အင်္ဂတေအသစ်ကိုသာ ဖြည့်သွင်းခဲ့ခြင်း ဖြစ်သည်။

ပုံ (၃.၃၄) ။ ကိုင်းတန်းဆိပ်ခံ အမှတ် ၁ ရှိ ပြုပြင်ထားမှုများ
