モルディブ共和国
マレ第二女子中学校建設計画
フォローアップ調査報告書

平成 26 年 5 月
(2014 年)

株式会社毛利建築設計事務所
日本テクノ株式会社

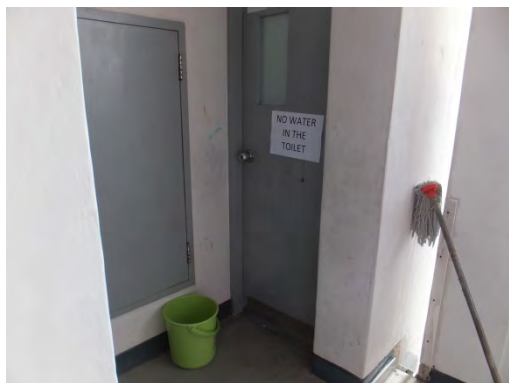
間がなく連続して授業が続けられており、トイレ等外出する場合は外出許可カードを提示して教室外に出るとのことである。井戸ポンプの故障によりトイレの洗浄水が流れない旨を伝える貼り紙が各トイレの入り口に貼ってあった。

水がない旨の貼り紙とバケツ

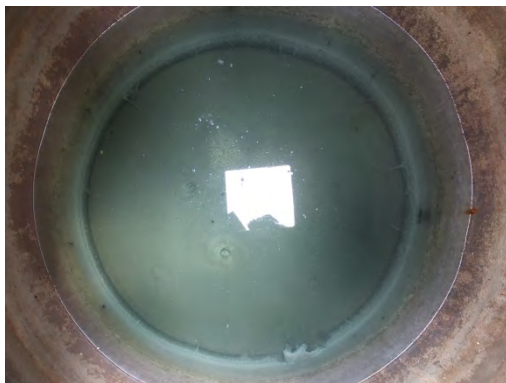
試験は1月17日、異なる揚水量で4段階の定流揚水試験と回復試験を実施した。この際、既存の浅井戸は底部の開孔部が少なく地下水流入が少ない構造（「井戸底盤」の写真参照。）であることが判明したため、試験を中断し、1月22日に井戸1本の底盤コンクリートを撤去する作業を行った。その後1月24日、26日に再度、簡易揚水試験を実施し、地下水の流入量を確認した。

① 井戸底盤（取水開孔部は3箇所）

上記井戸構造の欠陥は簡易揚水試験の実施中に判明したことから、揚水試験実施後に井戸の底盤コンクリートを破砕して除去し砂利を敷くという改修を行った。その後、再度揚水試験を実施したところ、地下水の流入量が増えたことが確認された。井戸改修により井戸機能が改善され、

項目	数量	現状・問題点	対応策
＜井水＞			
浅井戸	2	地下水の浸入量が少ない構造となっている	井戸の底盤を破碎して砂利を敷く。(現地調査中に、2井戸中1井戸を改修した。両井戸は繋がっているため、共に浸水量の問題は解決している。)
取水管	2	既存取水管にPVCのフート弁が応急処置として接続されている。漏水の疑いあり	異種管継手の設置、又は適切な方法にて接合
井戸ポンプ	2	2台とも故障・腐食し取り外されている。現在仮ポンプが1台設置されている	交換
ポンプ台座	2	鋼材表面とスプリングが腐食している	交換
仕切弁	2	錆びて機能低下している	交換
逆止弁	2	錆びて機能しておらず、1基は取り外されている	交換
継手類	2	鋼製のフランジ、ボルトが腐食している	交換
制御盤	1	制御回路が不具合、盤の表面が錆びている	リレーの変更、錆取り及び防錆塗装
制御電極	2	腐食のため交換されたが低水位センサーのみ設置されている	高水位センサーの設置と調整
井水槽	1	FRP板接合部に漏水の疑い、フレーム及びボルトの錆	漏水箇所の特定制と補修
井水槽流入管	1	流入管表面の塗装が剥げている	再塗装
井水槽流出管	1	仕切弁の機能低下	仕切弁の交換
水洗タンク(トイレ)	42	2箇所に漏水が見られる	タンク内のフロート弁の点検・交換
＜雨水＞			
雨水ポンプ	2	1台は稼働しているが、1台は井戸ポンプとして代用されたため腐食により使用不可能	交換
ポンプ台座	2	鋼材表面とスプリングが腐食している	交換
制御盤	1	制御回路の不具合、盤の表面が錆びている	リレーの変更、錆取り及び防錆塗装
雨水槽	1	FRP板接合部に漏水の疑い	漏水箇所の特定制と補修
雨水槽流入管	1	流入管表面の塗装が剥げている	再塗装
消火ポンプ	2	ディーゼルエンジン駆動ポンプのエンジンが始動しない	バッテリー充電又は交換、燃料・オイルの交換
消火栓	11	1箇所に漏水が見られる	漏水補修
フレキシブル継手	5	5基とも一部錆びている	錆取り及び防錆塗装
＜市水＞			
ウォータークーラー	5	稼働しているのは1台のみ、表面及び内面の一部に錆びが見られる。	錆取り及び防錆塗装

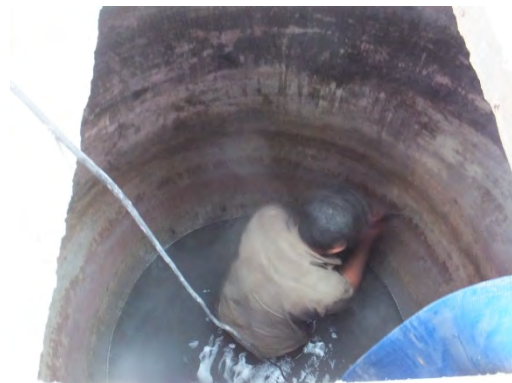
② 井戸底盤を破碎する工事

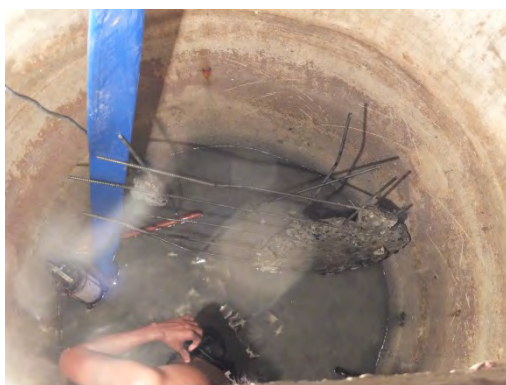
③ 鉄筋の除去

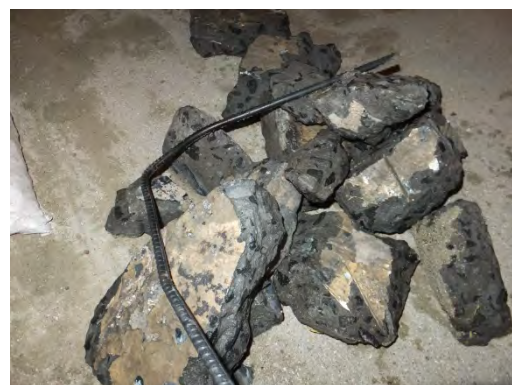
④ 除去されたコンクリート塊

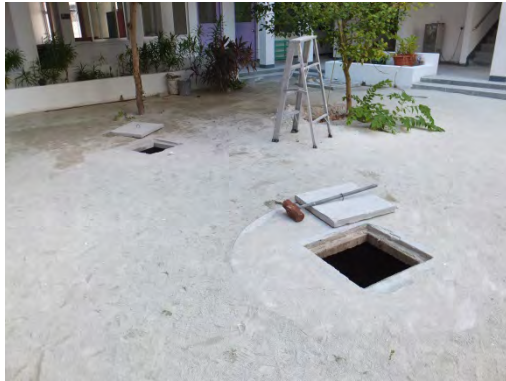
既存井：地下で連結されている

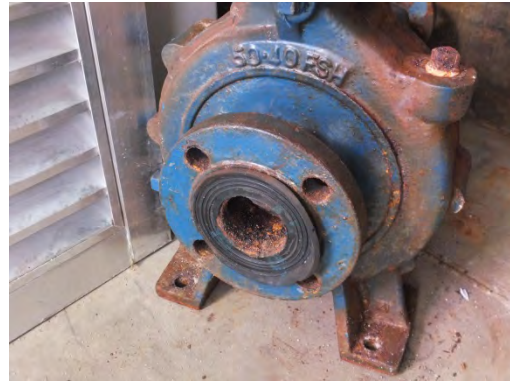
無償案件で設置された既存の井戸ポンプは 2 台とも取り外されており、ポンプ内部もかなり腐食していることが観察された。ポンプ周りの弁・継手類も腐食しており、吸込み側のフート弁と吐出し側の逆止弁がいずれも適切に機能せず、フート弁は交換、逆止弁は取り外されていた。これらの弁がないとポンプ内に空気が入ったりポンプ停止時に高い水圧がかかったりしてポンプ羽根車に損傷を与え故障の原因となる。また、ポンプ運転制御の水位センサーも腐食により水位を感知出来なくなっており、これがポンプの空運転に繋がった可能性もある。

取り外された井戸ポンプ：内部も錆びている

既存の井戸ポンプ2台は腐食し撤去されており、現在は仮の井戸ポンプが1台設置されている。しかし上述の如くこのポンプも不安定であることから、新規に2台井戸ポンプを設置する。ポンプは自吸式の耐塩仕様のものとし、ポンプ寸法に適した台座も新規に取付け、既存の台座は撤去又は錆取り及び防錆塗装を施すものとする。

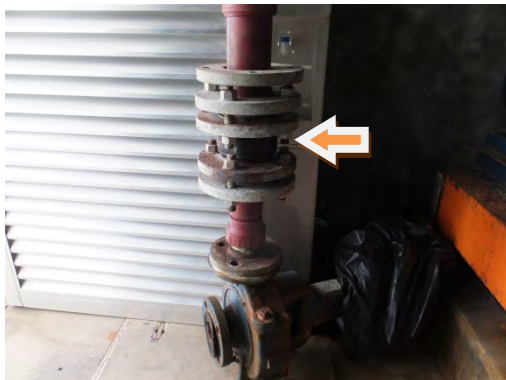
また、ポンプ周辺に限らず給水の配管に樹脂管が使用されており、現地で汎用されている硬質ポリ塩化ビニル（以下、「PVC」とする。）管との接続に必要な異種管継手が現地で入手困難であることも、現地側によるポンプ修理を困難にしている一因となっている。ポンプ制御盤については、手動運転モードで運転を試みてもポンプを始動できない場合があるため、制御リレーの調整又は変更が必要と判断される。

取り外された配管：継手がないため一式交換

井戸ポンプ吐出管については、既存の仕切弁、逆止弁及びフレキシブル継手は腐食及び経年劣化により機能を果していないことから、それぞれ2式（フレキシブル継手は吸込と吐出の両側につくため計4式。）を交換する。また、配管材を変更する都合上、フランジ継手も全て新規配管材に適合したものに交換する。

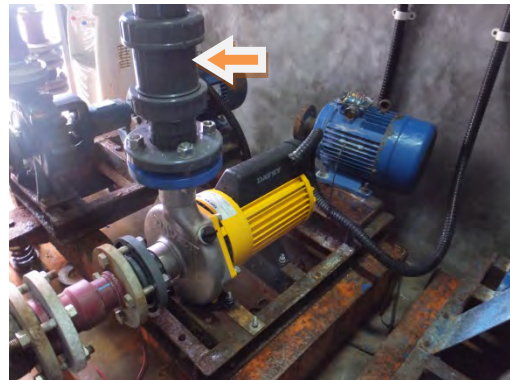
仮ポンプ配管：古い配管（左写真←）が PVC 管に交換された（右写真←）

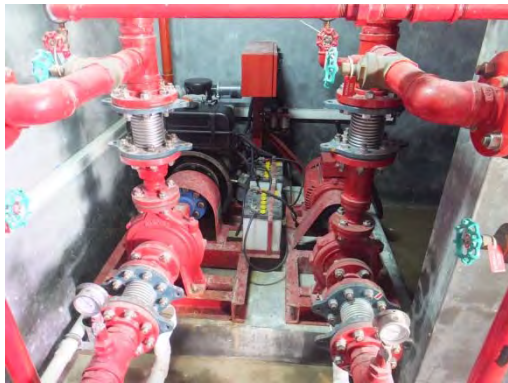
既存の消火用ポンプは 2 台あり、1 台は他のポンプ同様電力を動力源とし 1 台はディーゼルエンジン駆動である。これらポンプの稼働状況を調査したところ、電力ポンプは問題なく稼働し、圧力スイッチによって制御されていることが確認された。一方、ディーゼルエンジン駆動ポンプは、エンジンが始動できない状態であった。これは長期間運転されていないことによるバッテリーの劣化と燃料・エンジンオイルの劣化が原因と考えられる。また、各階に設置されている消火栓は、一部漏水箇所が確認されたが問題なく使用できる状態であることを確認した。

消火用ポンプ（左がディーゼルエンジン駆動ポンプ）

既存の消火ポンプ 2 台のうち、電気を動力源とするポンプについては正常に稼働することが確認されたが、ディーゼルエンジン駆動のポンプはエンジンが始動せず機能を確認することができなかった。エンジンを長期間使用していないことによるバッテリー放電又はバッテリー液の劣化、またディーゼル燃料及びエンジンオイルの劣化が原因と考えられる。このため、バッテリー充電又は交換、ディーゼル燃料とオイルの交換を行い、エンジンの不具合がないことを確認する。また、エンジン駆動によりポンプが適切に稼働することも確認し、不具合が見られる場合は調整・修理を行い、ポンプを確実に機能させる。

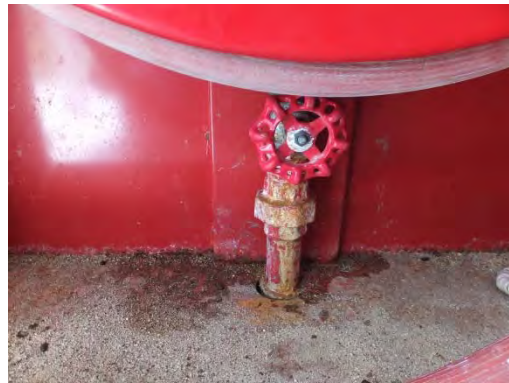
消火栓の漏水

消火栓は消火ポンプで水を圧送した場合には問題なく機能することが確認された。しかし、1 箇所のバルブ付近に漏水が確認されたことから、この漏水を補修する。

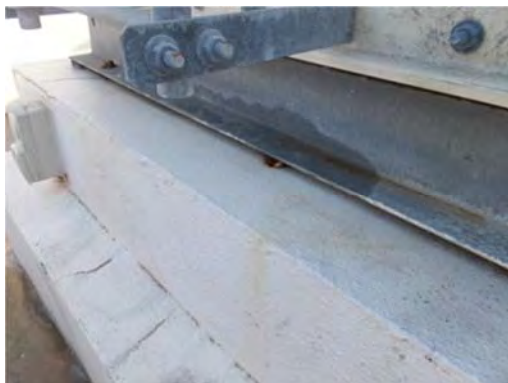
屋上の床は特に水が溜まっているわけではないが、FRP板の接合部付近に水の流れたような跡があり、また床の一部に塩水が乾燥した跡で白くなっている箇所が目視された。このため、井水槽を満水にして12時間経過後の水位変化を測定するという漏水試験を実施し、水槽からの漏水の有無を確認した。その結果、12時間で3cm(0.11m³)の水位低下が測定された。

鉄骨表面の湿り、接続ボルトの錆

現地調査時に微量ではあるが漏水による高置水槽内の水位低下が確認されたことから、水槽底部の漏水箇所を特定し、補修を行う。補修方法は、FRPライニングとする。また、フレームとボルトについて錆取り及び防錆塗装を施す。

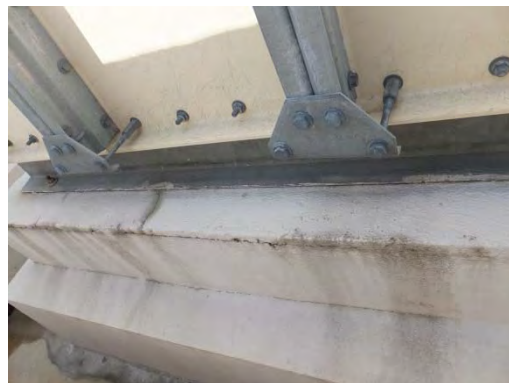
基礎コンクリート表面の変色

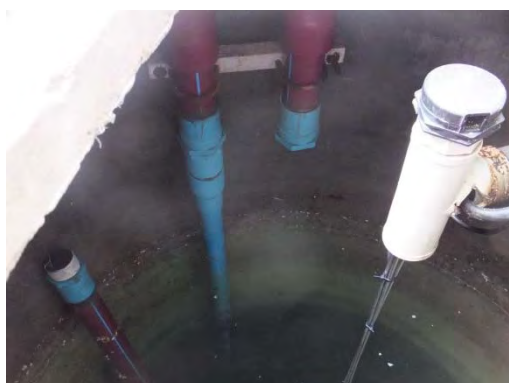
既存の井戸からポンプのある機械室までの約3mは地中埋設配管となっているが、学校側で設置したポンプの運転が不安定なことから、この取水管における漏水が疑われた。このため現地調査で簡易の漏水調査を実施したところ、地中埋設部には漏水がなく井戸内の既存取水管と新規フート弁を設置した管の接続部から漏水している可能性が高いことが判明した。既存取水管は樹脂

取水管と PVC の接続（漏水のため、今回の現地調査中に撤去）

管が使用されており、現地で一般的な PVC 管と接着剤では接合できないことから仮の配管接続が施されている。この部分は適切な接続方法にて漏水が生じないように改修する必要がある。

2014年の新年度開校にあたり学校側にて井戸ポンプを設置した際、井戸内取水管の先端にあるフート弁も交換されたが、既存の配管は樹脂管が使用されており、現地で一般的なPVC管との接続に特殊な継手が必要であることから、仮の配管接続が施された。しかしこの仮接続の箇所から漏水が見られ、現地調査当時ポンプ運転が不安定で、ポンプ設置会社が何度も点検・調整を行っている状況であった。このため、フート弁を含む井戸内取水管を現地調達可能なPVC管に交換し、接続部にも異種管継手を使用するか適切な方法にて接合する。

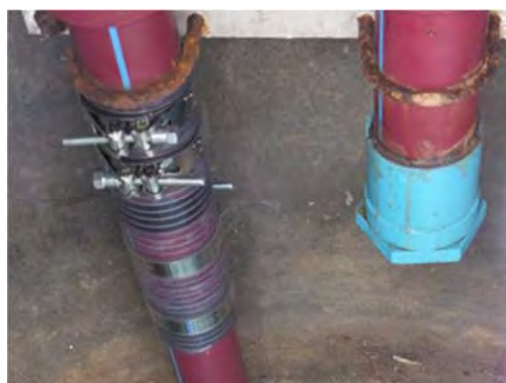
最終的に設置された仮の配管接続
