ブータン国  
道路斜面管理マスタープラン調査  
プロジェクト

ファイナルレポート  
【和文要約編】

平成 28 年 8 月  
(2016 年)

独立行政法人  
国際協力機構 (JICA)

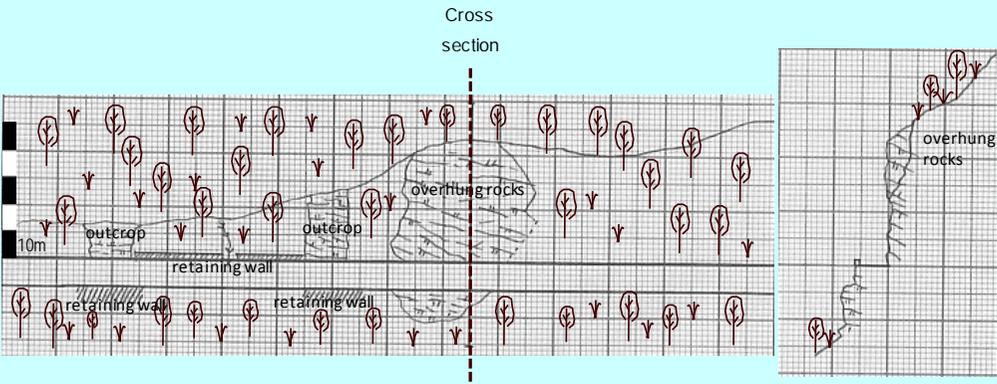
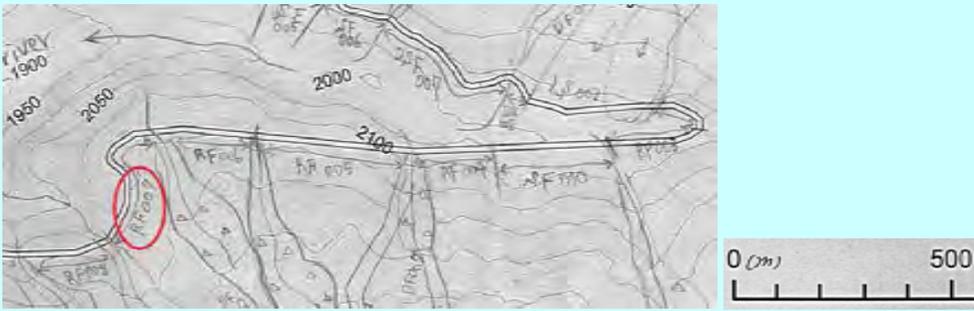
図 2.2.1 箇所別記録表の例 (出典:JICA 調査団)

Management office	Trongsa			Road type/name	Primary National Highway No.4	
Management No.	T R 0 4 R F 0 7 0	Distance from start point	4.54 km from	Trongsa	Length on road	320 m
Inspector	Takeshi KUWANO			Organization	JICA Expert Team	
				Date	October/7/2014	
Full view photo / Schematic sketch				Road slope	<b>Mountain side</b>	<b>Valley side</b>
				Disaster type	<i>Rock slope failure</i>	<i>Rock slope failure</i>

Description	<p><i>Rock slopes are mainly exposed at 3 parts. Overhung/ dip slope/ detached rocks with open cracks, which are highly unstable, are scattered in the outcrops. Roots of trees are penetrating into the cracks, which broaden the cracks. The height of the outcrop is 10-20m.</i></p> <p><i>Poor visibility by bad road alignment. The fallen rocks and rock masses would affect the road traffic. Countermeasure work is necessary.</i></p>	<p><i>Rock slopes are exposed in places. Overhung/ dip slope/ detached rocks with open cracks, which are unstable, are scattered in the outcrops.</i></p> <p><i>Several pitholes and exfoliation of the asphalt on the road surface are scattered. Erosion of the valley side would be exacerbated in the future.</i></p> <p><i>Though urgent countermeasure is not necessary, regular inspections are needed.</i></p>

Year of occurrence	?	
				Judgment	<b>Rank 1B</b>	<b>Rank 2</b>
Location map				Estimated disaster volume	<p><i>Rockfall</i></p> <p><i>minimum: 50-300cm in diameter</i></p> <p><i>maximum: 5m * 4m * 3m =60m3</i></p>	<p><i>Collapse of the road</i></p> <p><i>Length: 60m</i></p>
				Proposed counter-measures (Type, Quantity)	<p><i>Cut slope</i></p> <p><i>Length: 15m, 15m, 30m * Height: 10-20m * depth: 2-3m</i></p>	<p><i>Reinforcement of the earth retaining walls</i></p> <p><i>Length: 60m</i></p>
