ブータン国
国道4号線橋梁架け替え計画準備調査

報告書
(先行公開版)

平成28年11月
(2016年)

独立行政法人
国際協力機構 (JICA)

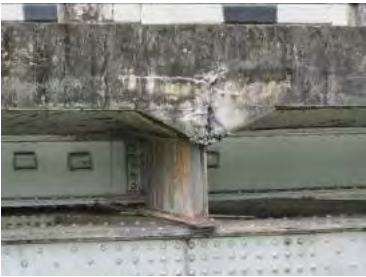
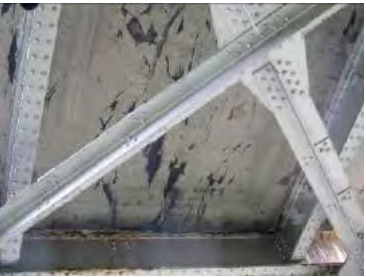
損傷写真	部材名	床版（側面部）			部材名	床版（下面）		
	損傷の種類	遊離石灰	損傷の程度	d	損傷の種類	ひび割れ	損傷の程度	d
	写真説明	白色の遊離石灰がある。			写真説明

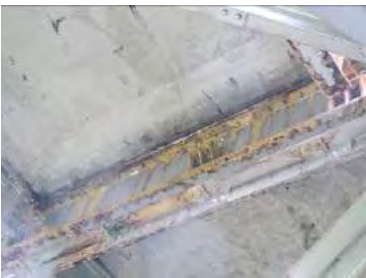
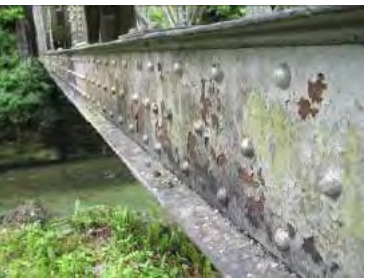
部材名	主構（横構）			部材名	主構（下弦材）		
	損傷の種類	腐食	損傷の程度	b	損傷の種類	防食機能の劣化	損傷の程度	e
	写真説明				写真説明	塗装の剥離がある。

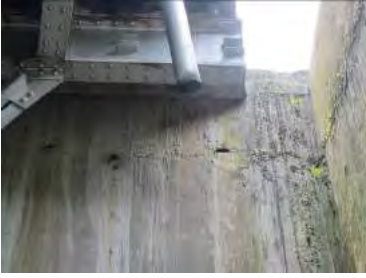
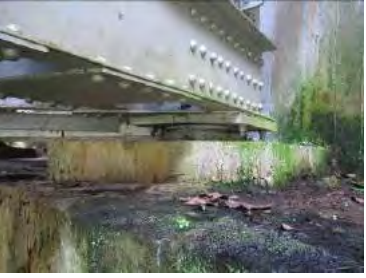
部材名	躯体			部材名	沓座・モルタル		
	損傷の種類	剥離	損傷の程度	c	損傷の種類	土砂詰り	損傷の程度	e
	写真説明	施工不良が要因と想像される剥離(穴)が点在する。			写真説明

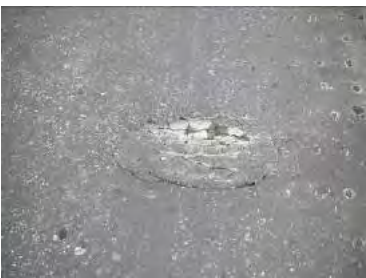
部材名	舗装			部材名			
	損傷の種類	路面の凹凸	損傷の程度	e	損傷の種類		損傷の程度	
写真説明				写真説明

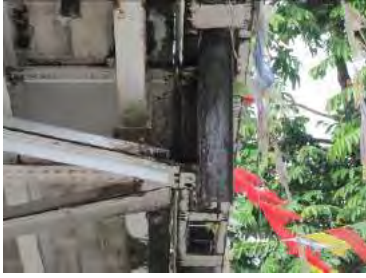
部材名	主構（鋼材）			部材名	主構（鋼材）		
	損傷の種類	腐食	損傷の程度	c	損傷の種類	防食機能の劣化	損傷の程度	e
	写真説明	亀裂・断面欠損の恐れがある。			写真説明	剥離と点錆が多い。

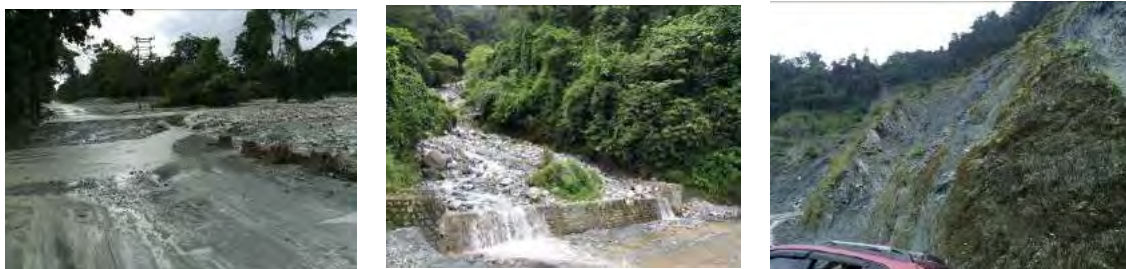
図 2.2.31 国道4号線上で観察される状況

（左から、路上流下する土砂堆積物（ゲレフ）、山麓の土石流、破砕帯（Boxcut Landslide））

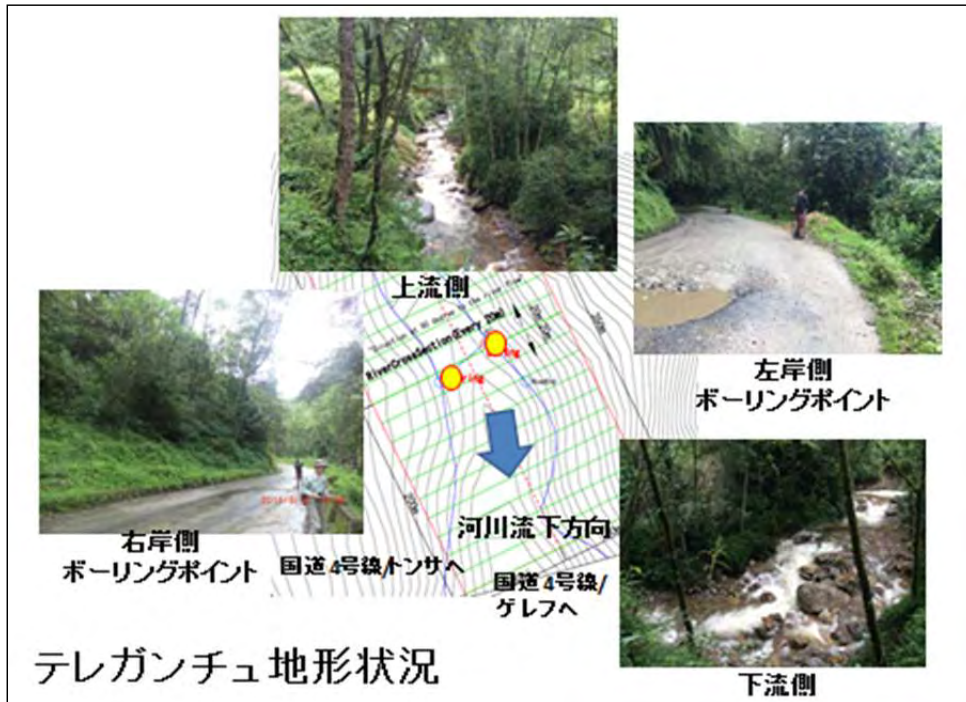
図 2.2.51 テレガンチュサイトの地形状況

オーバーハングした崖が迫る左岸では、露岩の風化度も比較的低く、切土斜面全般にわたって堅硬な岩が露出している。施工余裕空間も少ないことから、後背斜面の切土対策が必要になると判断される。

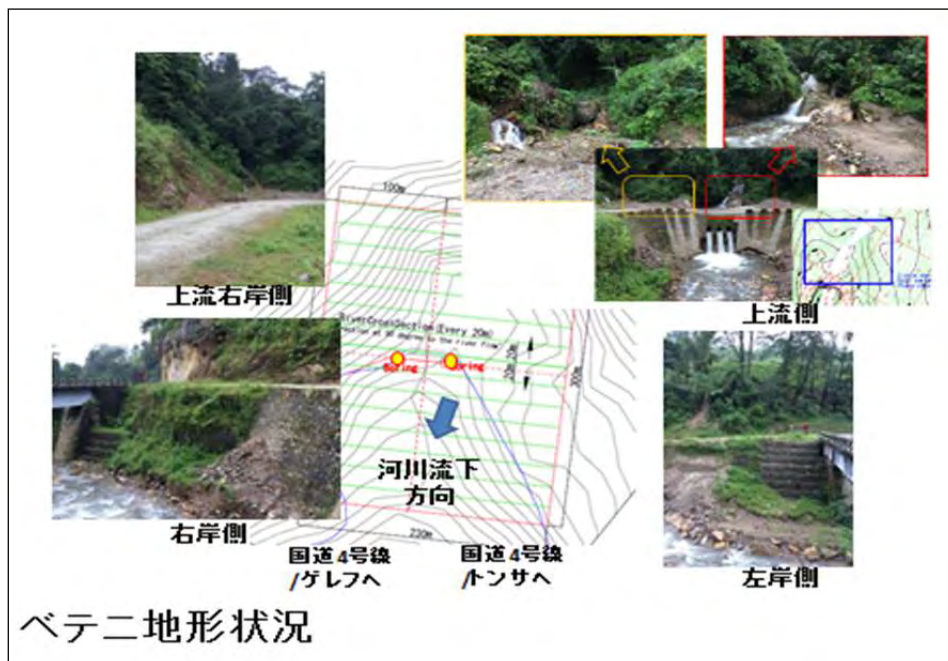
図 2.2.61 ベテニサイトの地形状況

上流側にかけて、片麻岩や石英片岩類の露頭が認められる。岩盤の露出部分は、施工範囲と干渉する可能性が高く、限られた線形の制約から、切土する対応が考えられるため、斜面の保護も考慮も必要である。また、変成岩の層理構造のため、発破性能や破砕性能も考慮されることが望ましい。

比較的勾配が緩やかな斜面を形成し、段丘部分（耕作地）も見られる。道路との空間には余裕があるため、施工上の制約になるとは考えにくい。

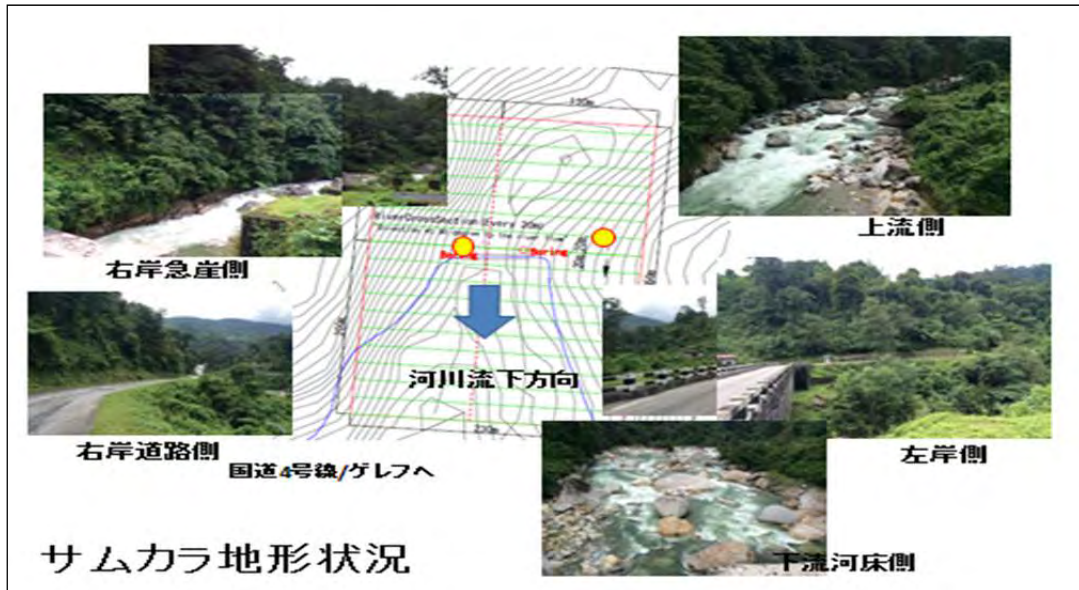
図 2.2.67 サムカラサイトの地形状況

表土・河床堆積物が厚く堆積し、段丘をなしている。道路沿いの斜面には崖錐堆積物が多数分布している。

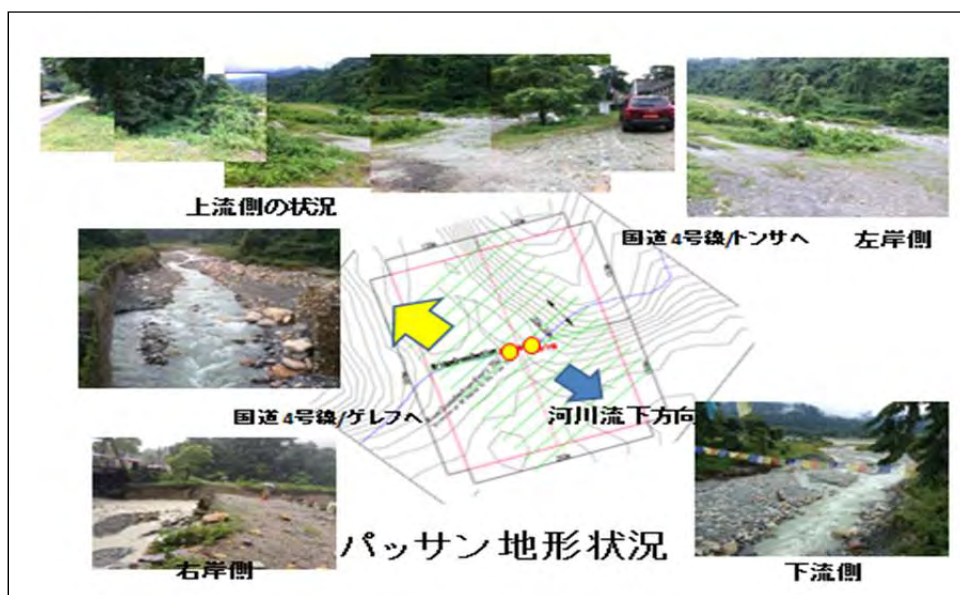
図 2.2.71 パッサンサイトの地形状況

流路が寄った左岸側では、比較的急勾配（約 40 度）の山腹斜面が河川に迫り、急崖では、粘板岩や石英片岩の転石も確認されたが、ほとんどが表土層に覆われている。
