ブータン国
国道4号線橋梁架け替え計画準備調査

報告書

平成28年11月
(2016年)

独立行政法人
国際協力機構 (JICA)

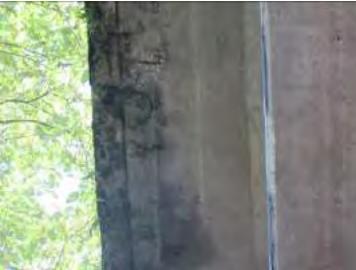
テレガンチュ橋：床板の張り出し部に剥離及び鉄筋露出があり、橋台の脇の斜面が崩れている。

損傷写真	部材名	床版			部材名	主構		
	損傷の種類	鉄筋露出	損傷の程度	e	損傷の種類	剥離・鉄筋露出	損傷の程度	d
	写真説明	張出し部に剥離・鉄筋露出がある。			写真説明	ジャンカ(施工不良)が要因と推測される。

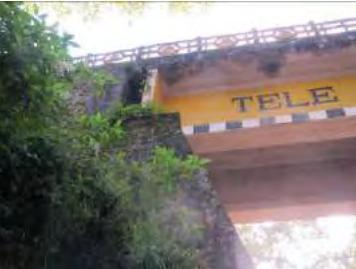
部材名	躯体			部材名	支承本体・沓座・モルタル		
	損傷の種類		損傷の程度	a	損傷の種類	機能障害	損傷の程度	e
	写真説明	健全である。			写真説明	漏水跡、苔等から機能障害の可能性がある。

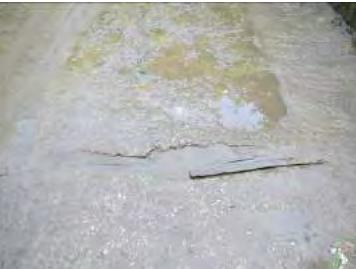
部材名	高欄・防護柵			部材名	舗装・伸縮装置		
	損傷の種類	変形・欠損	損傷の程度	c	損傷の種類	路面の凹凸	損傷の程度	c
	写真説明				写真説明	凹凸による変形がある。

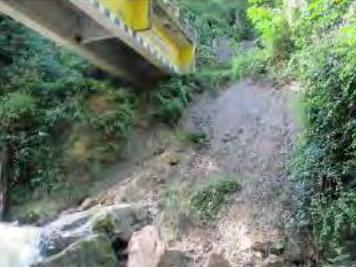
部材名	橋梁全体			部材名	橋梁全体		
	損傷の種類	地滑り	損傷の程度	e	損傷の種類	洗掘	損傷の程度	c
	写真説明	橋台脇の斜面崩壊により、橋台の安定が保てない可能性がある。			写真説明	橋台基礎が大きな岩が混在する河床上にあり、また、橋台に対する護岸等の別途構造も無いことから、洗掘の恐れがある。

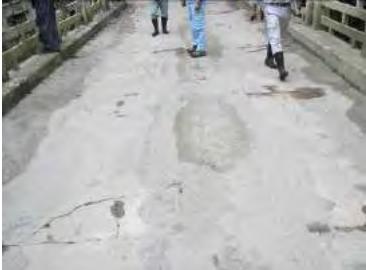
チャプレコラ橋：床版上面にひび割れが多く発生しており、抜け落ち等の懸念がある。

橋梁名		チャプレコラ橋			路線名	国道4号線								
損傷写真	部材名	床版（下面）			部材名	床版（上面）								
	損傷の種類		損傷の程度	a	損傷の種類	ひび割れ	損傷の程度	c						
	写真説明	健全である。			写真説明	進行具合について詳細調査を要する。

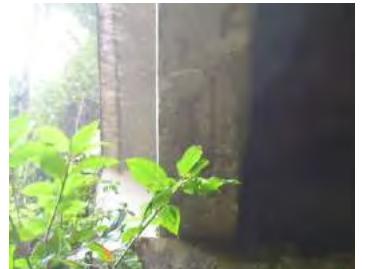
部材名	主構			部材名	横構								
	損傷の種類	剥離・鉄筋露出	損傷の程度	d	損傷の種類	ひび割れ	損傷の程度	-						
	写真説明	剥離・鉄筋露出がある。			写真説明	構造部材でない横構に損傷がある。

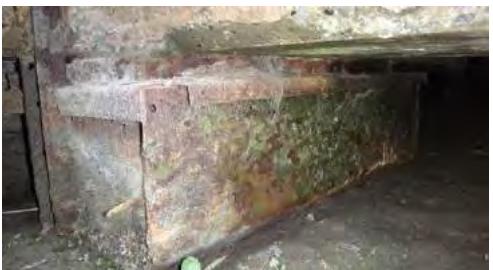
部材名	支承本体			部材名	高欄・防護柵								
	損傷の種類	機能障害	損傷の程度	e	損傷の種類	変形・欠損	損傷の程度	e						
	写真説明	腐食している。			写真説明

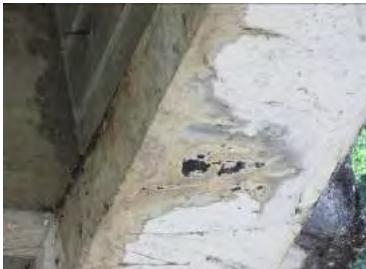
損傷写真	部材名	床版			部材名	主構造		
	損傷の種類		損傷の程度	a	損傷の種類	ひび割れ	損傷の程度	b
	写真説明	健全である。			写真説明	小さなひび割れが点在する。

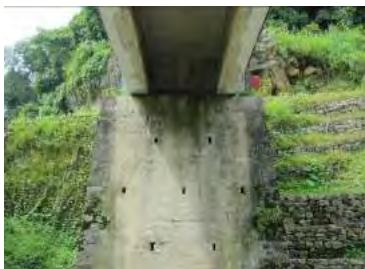
部材名	躯体			部材名	躯体		
	損傷の種類	ひび割れ	損傷の程度	d	損傷の種類	ひび割れ	損傷の程度	d
	写真説明	打ち継ぎ目のひび割れがある。			写真説明	打ち継ぎ目のひび割れは、横へ進行している（現地ヒアリングより）。

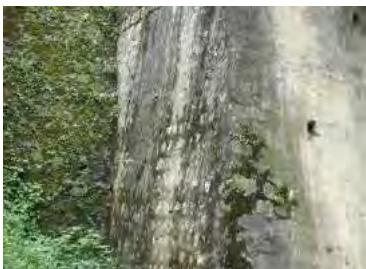
ベニ橋：橋台部に発生している大きな横方向ひび割れは現在も進行中である。

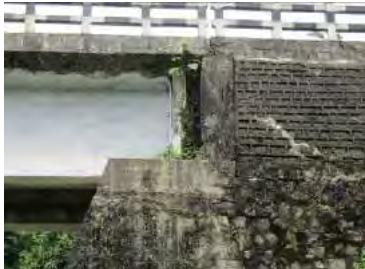
部材名	支承本体			部材名	舗装		
	損傷の種類	土砂	損傷の程度	e	損傷の種類	路面の凹凸	損傷の程度	e
	写真説明	土砂詰りが機能障害を引き起こす。			写真説明	へこみが点在する。

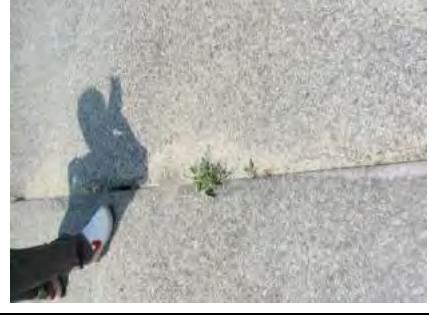
部材名	伸縮装置			部材名			
	損傷の種類	遊間の異常	損傷の程度	e	損傷の種類		損傷の程度	
	写真説明	接触している。			写真説明

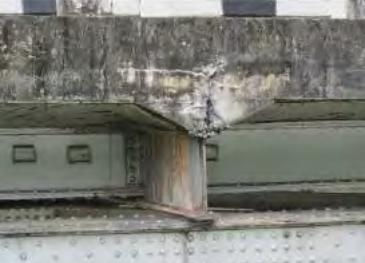
サムカラ橋：鋼材の腐食が目立っており、床版の損傷も多い。

損傷写真	部材名	床版（側面部）			部材名	床版（下面）				
	損傷の種類	遊離石灰	損傷の程度	d	損傷の種類	ひび割れ	損傷の程度	d		
	写真説明	白色の遊離石灰がある。				写真説明

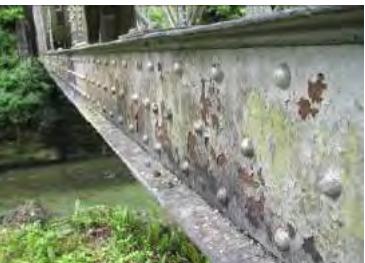
部材名	主構（横構）			部材名	主構（下弦材）				
	損傷の種類	腐食	損傷の程度	b	損傷の種類	防食機能の劣化	損傷の程度	e		
	写真説明					写真説明	塗装の剥離がある。

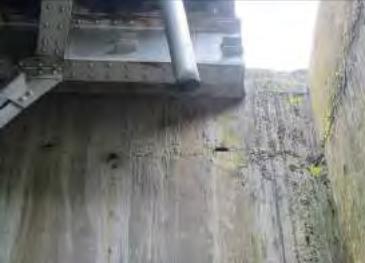
部材名	躯体			部材名	沓座・モルタル				
	損傷の種類	剥離	損傷の程度	c	損傷の種類	土砂詰り	損傷の程度	e		
	写真説明	施工不良が要因と想像される剥離(穴)が点在する。				写真説明

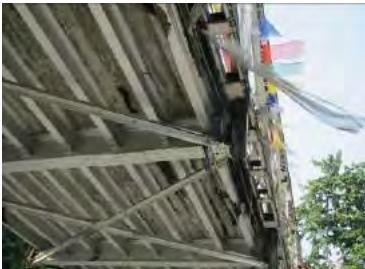
損傷写真	部材名	床版			部材名	床版		
	損傷の種類	剥離・漏水	損傷の程度	c	損傷の種類	斜めひび割れ	損傷の程度	b
	写真説明	排水装置からの浸水が要因である。

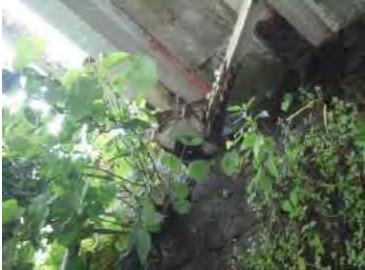
パッサン橋：鋼材の腐食が目立っており、床版の損傷及び橋台部の変状がある。

部材名	主構（鋼材）			部材名	主構（鋼材）		
	損傷の種類	腐食	損傷の程度	c	損傷の種類	防食機能の劣化	損傷の程度	e
	写真説明	亀裂・断面欠損の恐れがある。

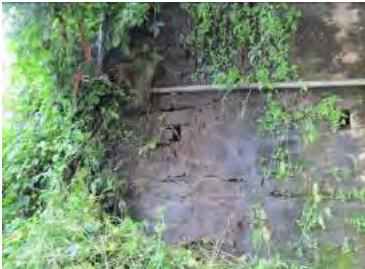
部材名	躯体			部材名	支承・沓座		
	損傷の種類	変状	損傷の程度	e	損傷の種類	土砂	損傷の程度	e
	写真説明	変状により間詰めが抜け落ちている。

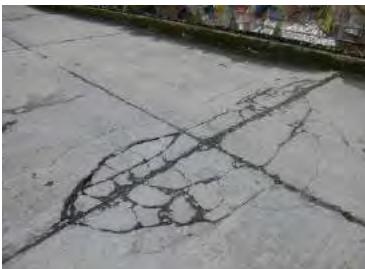
部材名	舗装			部材名	排水装置		
	損傷の種類	舗装の異常	損傷の程度	e	損傷の種類	漏水・滯水	損傷の程度	e
	写真説明	打ち継ぎ目近傍にひび割れがある。
