ミャンマー国
水力発電所改修事業準備調査

ファイナル・レポート
要 約

平成 28 年 11 月
(2016 年)

ミャンマー国水力発電所改修事業準備調査
ファイナルレポート

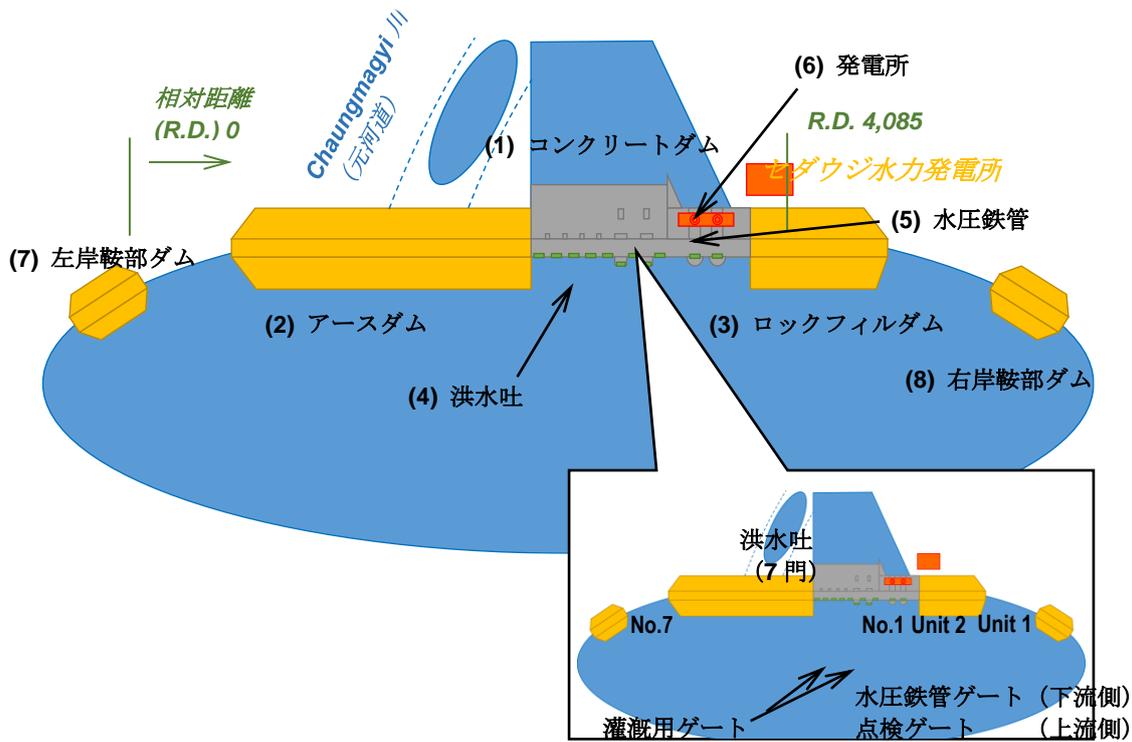
図 9-2 セダウジ水力発電所模式図

開時から漏水問題を抱えているため、これまで抜水が必要な状況ではいつも点検用ゲートを用いてきたとのことである。しかしながら、1号機側取水塔については、角落とし上部の胸壁にクラックが発生したため、点検ゲートを閉塞してもなお、クラックと角落とし脇の劣化した止水ゴムから大量の漏水が発生している状況にある。

この状況を改善すべく、1号機側取水塔ならびに点検ゲートの改修工事を2016年6月に実施することが灌漑局により計画された。本調査での水車内部点検の実施に向けて、水圧鉄管底部での排水作業が発電所職員により懸命に行われたものの、内部点検が実施可能な状態には達しなかったからである。6月とした理由は、過去の記録から例年6月から7月の貯水位が最も低く、改修工事に適すると考えられたことによる。しかしながら、実際に2016年6月に入ると、一旦下がった貯水位が上流域に降った大雨により再上昇し、満水位近くまで達する事態となった。結果として、灌漑局は改修工事を実施することが出来ず、JICA調査団も1号機側の水車については内部点検を断念せざるを得なかった。

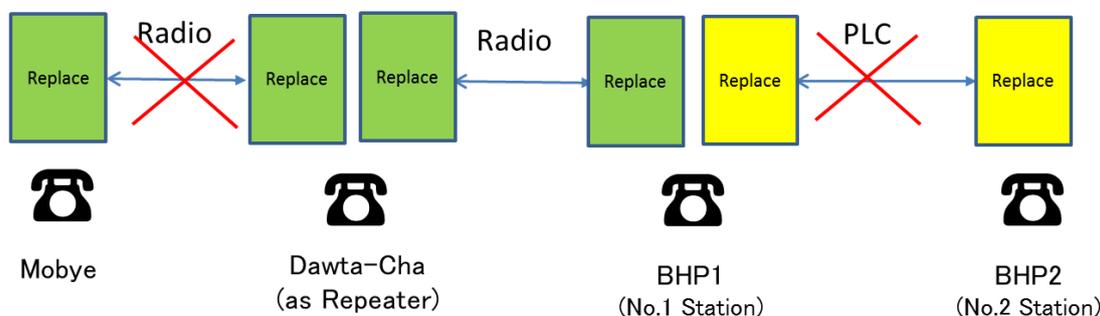
図 10-1 通信システム構成図 (無線および PLC)

バルーチャン第一水力発電所の自営通信網（下図参照）を現地で視察した結果、無線（VHF帯アナログ無線）も有線（送電線を利用した PLC 通信）も経年劣化および落雷による機器損傷により、Dawtacha～バルーチャン第一水力発電所の 1 Hop を除く区間は通信ができない状況であることが判明した。

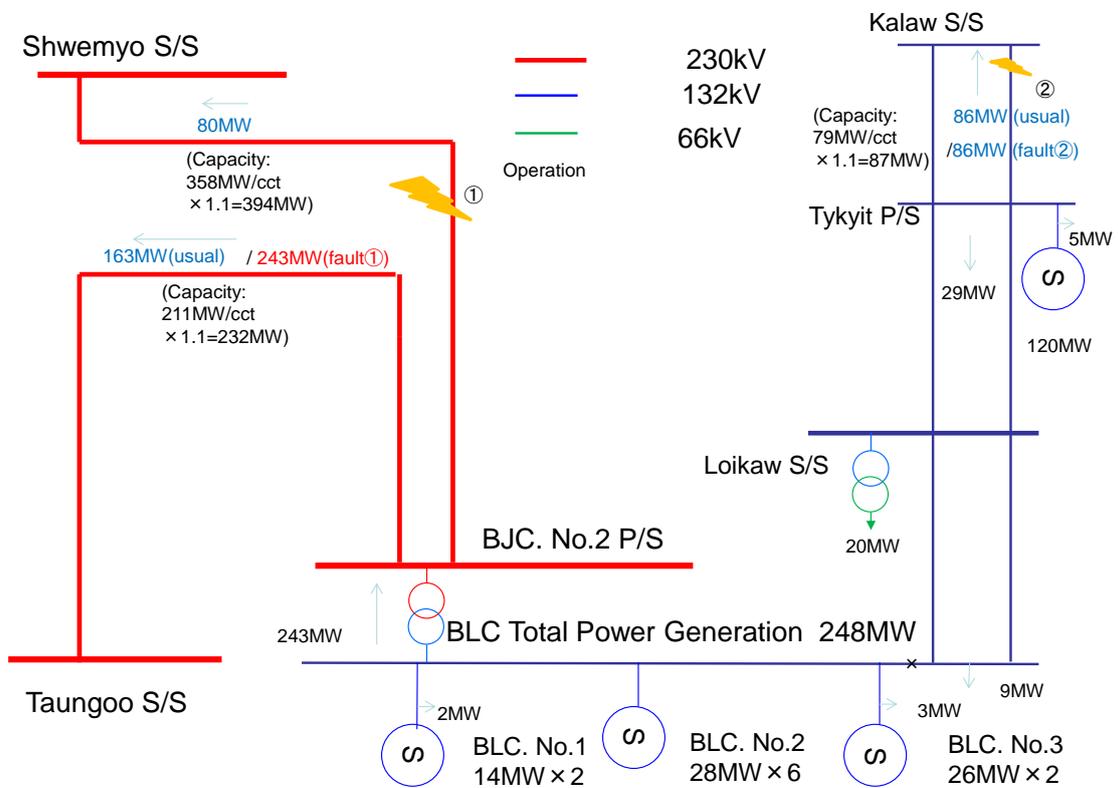
図 11-3 バルーチャン周辺の系統(2020年)

しかし、図 11-3 に示すように 2020 年時点では、Tigyit 発電所が改修事業により発生電力が 120MW に増加する予定であるため、バルーチャン第一、第三水力発電所の発生電力は、132kV 送電線では送電できず、230kV 送電線の 2 ルートで送電する必要がある。しかし、Shwemyo

向けの 230kV 送電線がトリップした場合には、残りの Taungoo 向けの送電線が過負荷となるため、バルーチャン第一、第二、第三水力発電所の発生電力を送電するためには、もう 1 ルートの 230kV 送電線が必要である。結論として、2020 年時点で、バルーチャン第一、第二、第三水力発電所の発生電力を送電するためには、230kV 送電線がもう 1 ルート必要である。
