2016 年度
無償資金協力事業に係る
技術的監査報告書

2017 年 12 月

国際協力機構（JICA）

資金
JR
17-018

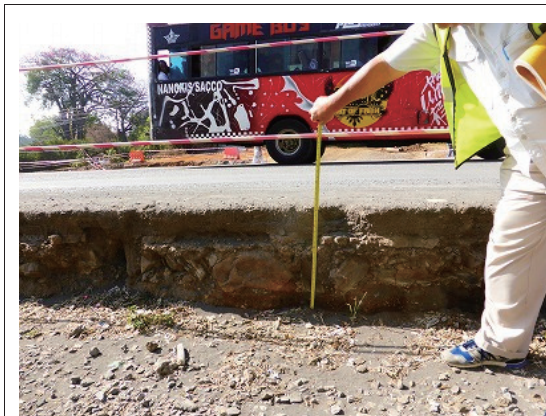
10 現道下の既存路盤

協力準備調査から事業実施のための詳細設計の見直しまで 5 年以上が経過して、既存道路部の損傷進行が確認された。そのため、既存道路部の改修工法をオーバーレイ工法から舗装打替え工法に変更した。

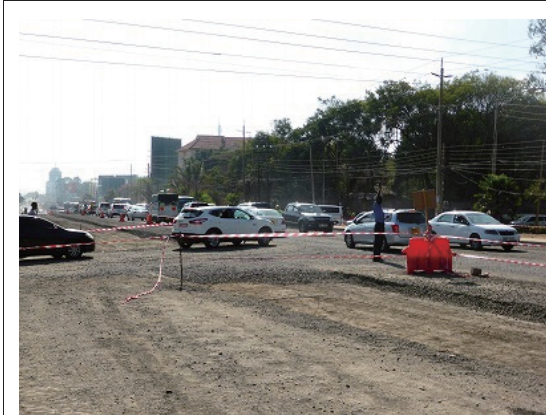
8 交通警察が配置されている交差点

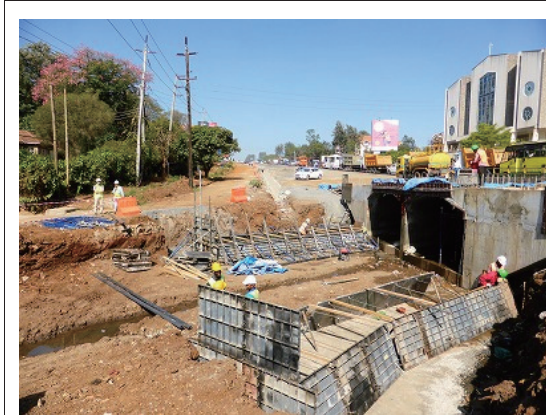
11 ボックスカルバートの工事状況

工事着手後に、ボックスカルバート設置基盤面まで掘削したところ岩盤が露出したことから、チッピングによる表層軟岩の撤去や栗石の投入によって基盤面を整正した。

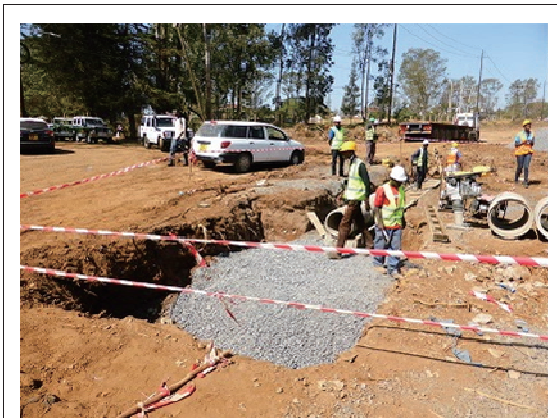
13 道路横断管の敷設状況

将来的に敷設することが想定されるライフライン用の道路横断管を事前に敷設しておくことで、道路損傷の防止および持続的な道路交通の円滑化を確保するために、道路横断管(φ600)を7箇所を追加設置する予定である。

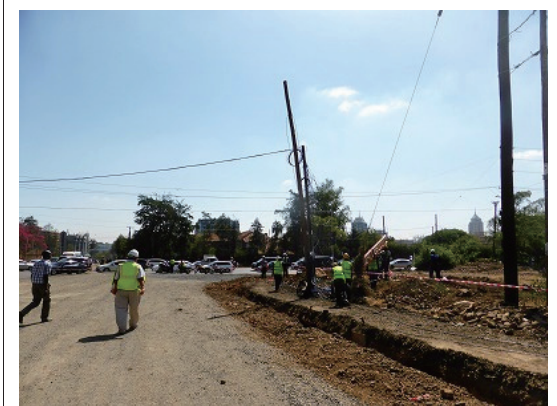
14 シティモーチュアリー交差点付近における支障物件（電柱）の移設工事の状況

ケニア国側負担による用地・支障物件への対応状況を以下に示す。シティモーチュアリー交差点周辺の塀や電線・電柱の撤去が残っているが、4月中旬に完了する見込みである。

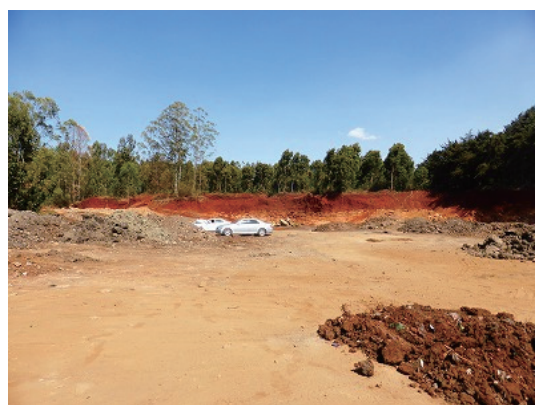
18 土捨て場の状況

また、ナイロビ市内は土捨て場として使用できる場所が非常に限られており、候補地が決定するまでに時間を要した。さらに、土捨て場や砕石採取場の許認可取得にも時間を要した。特に、砕石採取場については、2016年6月に土地所有者である農業省から砕石プラントの設置許可が下りたのち、10月になって環境省から発破申請の許可を得られるなど、砕石を生産する体制が完了するまで約10ヵ月も要した。今後はアスファルト舗装工事の本格化に伴い砕石プラントがフル稼働することが予想されるため、当砕石採取場の隣で同様に砕石採取を操業している中国企業や地元コミュニティと継続的にコミュニケーションを図って、砕石の生産体制を確実にする必要がある。

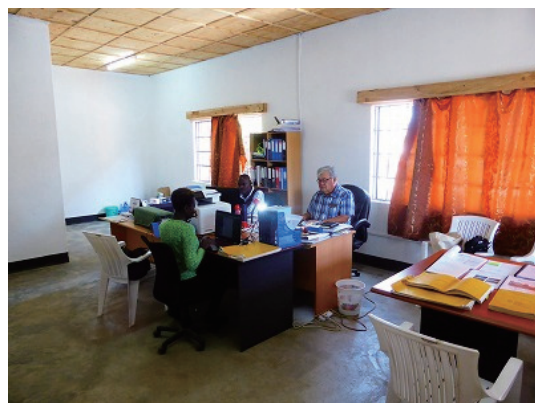
22 コンサルタント事務所内の状況

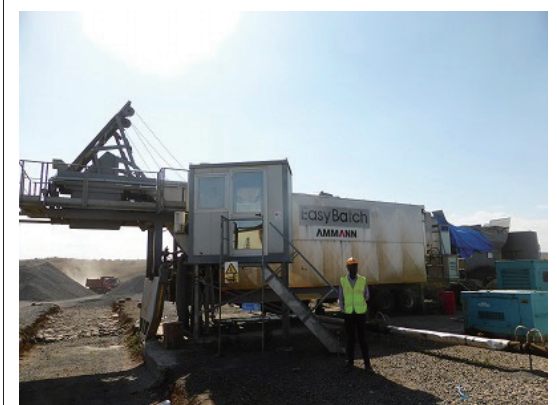
21 アスファルトプラントの設置状況

本監査直前の2017年3月11日に、砕石採取場に設置しているアスファルトプラントにおいて、軽油17,000リットルが盗難される事件が発生した。人的被害は生じなかったが、今後も同様な事件が発生することが懸念される。したがって、施工業者は地元警察の協力を得ながら本事件の再発防止策を検討するとともに、ベースキャンプやプラントなどの事業実施現場における監視体制の強化を早急に検討することが望まれる。事件を受けて、施工業者は警察に捜査を依頼して本盗難事件の原因究明を進めており、それと並行してアスファルトプラント周辺に監視カメラを設置するとともに、昼夜の警備員を増員するなどして、監視体制の更なる強化を図っている。

一方、アスファルトプラントにおいて発生した軽油の盗難事件については、今後も同様な事件が発生することが懸念されるため、施工業者は地元警察の協力を得ながら再発防止策を検討するとともに、工事実施現場における監視体制の強化を早急に検討することが望まれる。

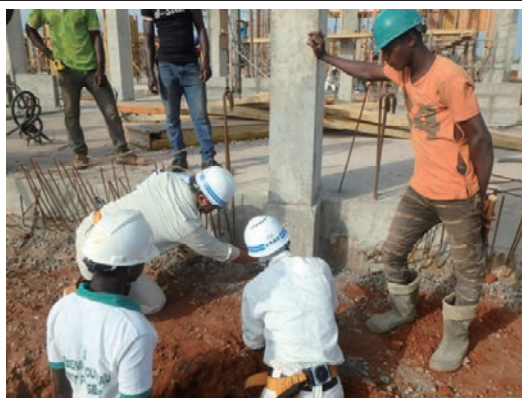
11. コンクリート補修指導状況

コンクリートの初期欠陥箇所は、日本人技術者の指導と立会いにより、適切な方法にて補修されている。

コンクリート表面のジャンカは柱のコンクリート工事開始当初、柱の根元部分及び出隅部分に発生したが、以下の手順による欠陥防止策を実施した後は、当該部分のジャンカはほとんど発生していない。

- a) 柱や壁のコンクリート打設前に打ち継ぎ面及び型枠内部に散水することにより、表面を湿潤状態とする。
- b) コンクリート打設前にコンクリートと同等の強度のモルタルを柱根元付近に打設する。
- c) スランプ値 11 cm を目標とした、少々軟らかめのコンクリートを打ち込み、型枠内の柱根元付近の骨材の充填を図る。
- d) その後、スランプ値 9.5~10.5cm を目標とした通常のコンクリートを打ち込む。
- e) 結果として柱、壁のジャンカ、砂すじ等のコンクリートの初期欠陥の発生を抑える事が出来た。

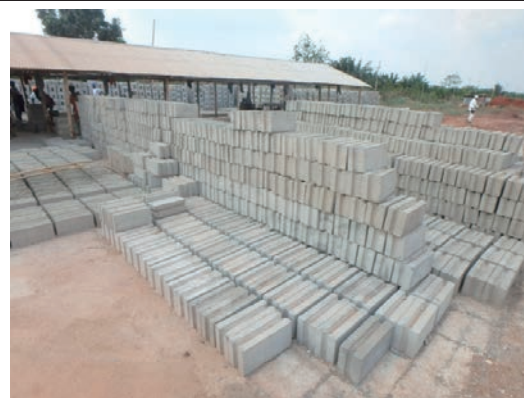
12. コンクリートブロック保管状況

ブロックの在庫後方の屋根下にあるブロック製作ヤードにて、1日3000個のペースで順調に製作されている。

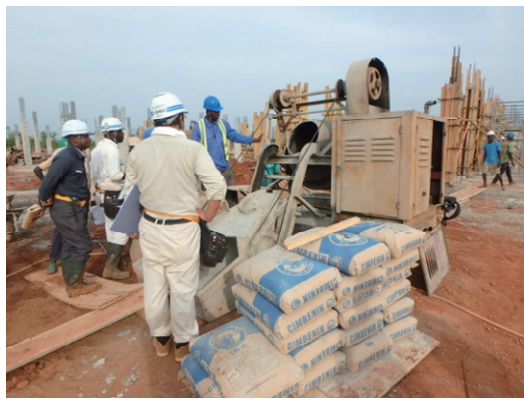
13. コンクリート練混ぜ立会い状況

コンクリート専任管理者が毎練り混ぜ時に立会い、骨材計量確認及び投入水量決定プロセス等の実施指導を行っている。

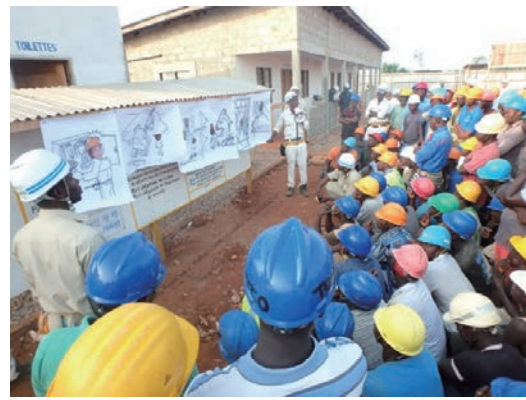
14. 安全大会

現地語による危険予知教育が、現地作業員に伝わるようにイラストを用いて効果的に行われている。

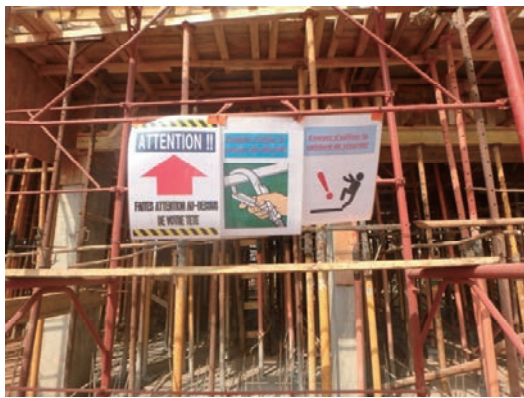
15. 安全指導看板

安全に関するイラスト付きの注意書きが、現場の要所に常時掲示されている。

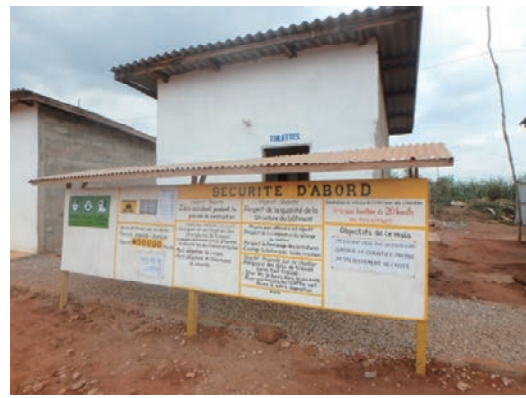
16. 現場掲示板及び仮設トイレ

現場掲示板が仮設トイレ前に設置されており、作業員がトイレ休憩の際に容易に掲示内容を確認できる工夫がされている。

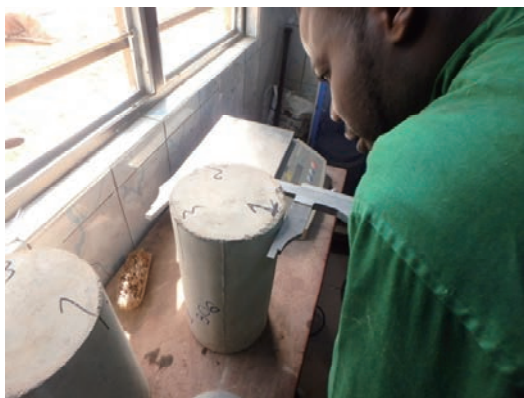
17. コンクリートテストピース計測状況

コンクリート圧縮試験毎に、計測・計量が実施され、圧縮強度及び質量算定のための基礎データとされている。

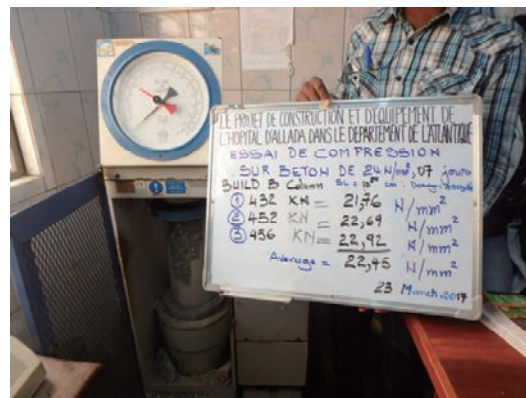
18. コンクリート圧縮破壊試験状況

コンクリート専任管理者が試験毎にテストピースを現場から試験場に運搬し、圧縮試験の立会い確認を行っている。

圧縮試験機のキャリブレーションについては、昨年 9 月の試験練に際して行われた後、同年 12 月 8 日に行われていることを同研究所にて確認した。また、テストピース両端部のキャッピングはこれまで硫黄を用いて行われていたが、本現地調査の直前からエラストマー製の円型キャッピングが用いられている。これにより圧縮試験前の準備作業時間が短縮され、試験場における作業が効率化している。今後、当該キャッピング材の劣化状況を定期的に確認し、圧縮強度試験に誤判定をもたらさないように監

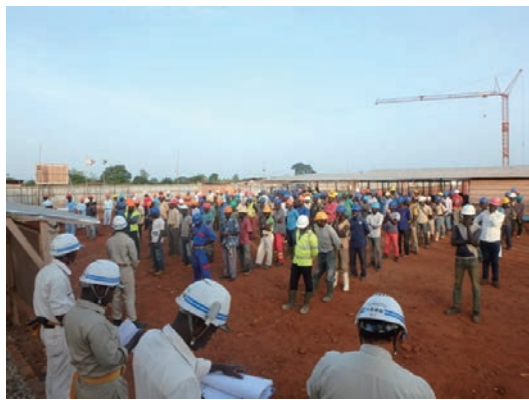
19. 朝礼

朝礼時に安全指導及びヘルメット・安全靴等の着用確認、整理整頓に関する教育が行われている。

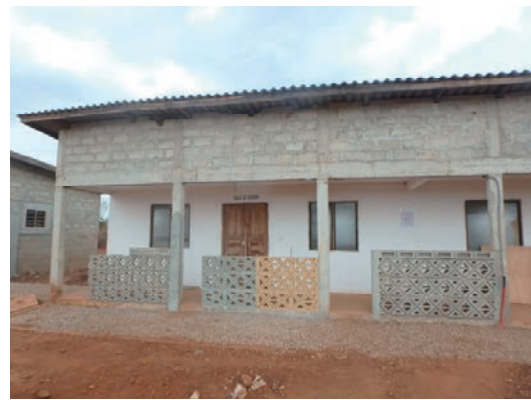
20. スクリーンブロックの原寸大見本

仮設現場事務所及び会議室前のスペースを利用し、スクリーンブロックの原寸大見本(モックアップ)が用意されている。

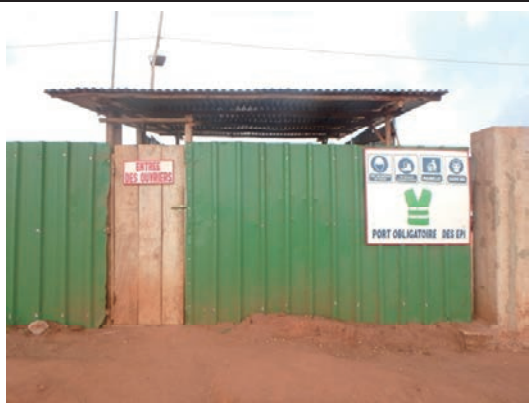
21. 作業員用出入口

車両出入庫用の仮設ゲート脇には、作業員出入口を兼ねた警備員詰所が設けられ、入退出者の管理が実施されている。

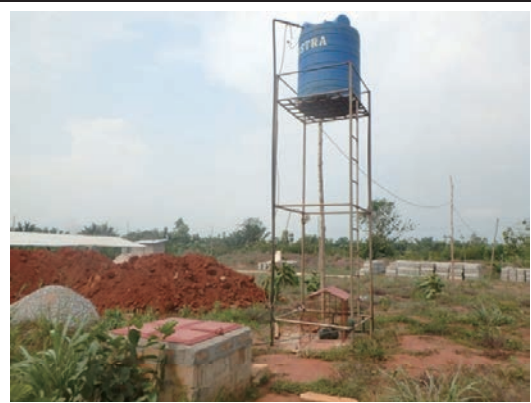
22. 工事用高架水槽

高架水槽及び揚水ポンプ、工事用給水管、11か所の仮設水栓が設置され、工事用水として利用されている。

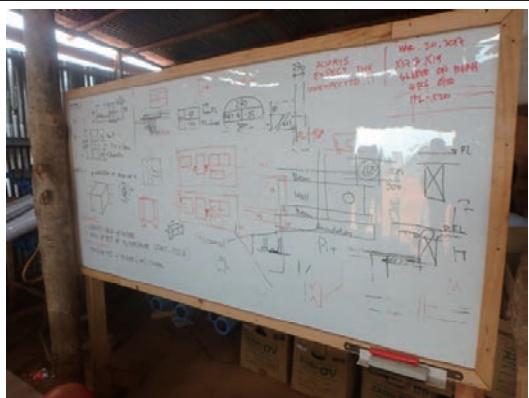
23. 設備協力事務所内ホワイトボード

作業内容及び施工上の注意点を関係者間で共有するためにホワイトボードが有効利用されている。

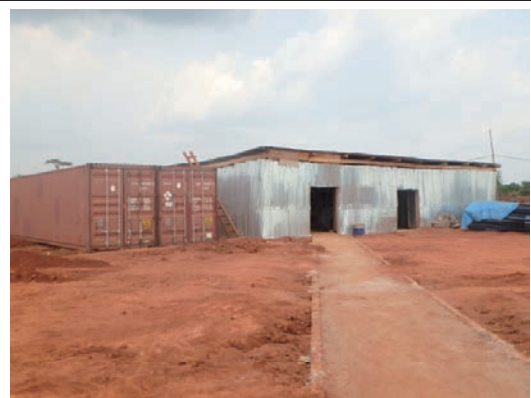
24. 設備協力事務所及びコンテナ倉庫

雨期のぬかるみ対策として、設備協力事務所へのアクセス道路が整備されている。

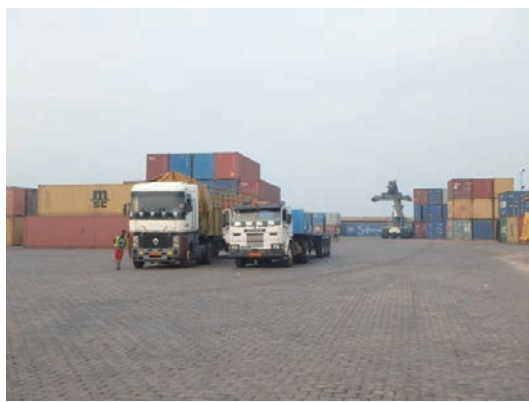
25. アラダ内陸港コンテナヤード
現場近隣にて2016年10月15日開設
大量のトラックが現場周辺の道路混雑を引き起こした。

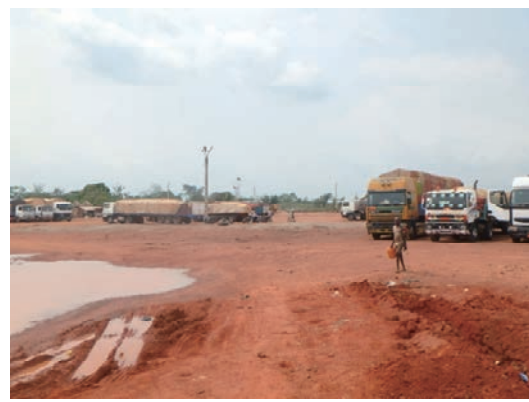
26. トラック溜まり
約200台分のトラック溜まりが整備されたことにより、本調査段階では左記の道路混雑は解消されている。

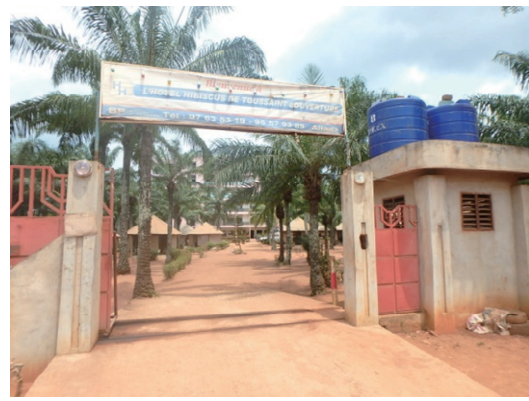
28. 監理事務所及び作業所兼宿舍入り口
現場から車で5分ほどのホテル施設の一部が借り上げられ、
監理事務所及び作業所、宿舍が設けられている。

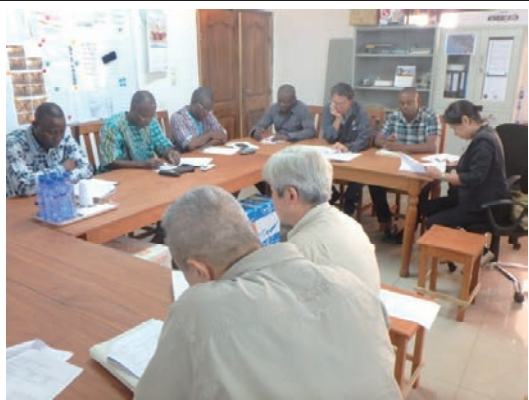
29. 総合定例会議
総合定例会議が、教育省インフラ機材局、コンサルタント、施工会社の参加によって、毎月末に開催されている。

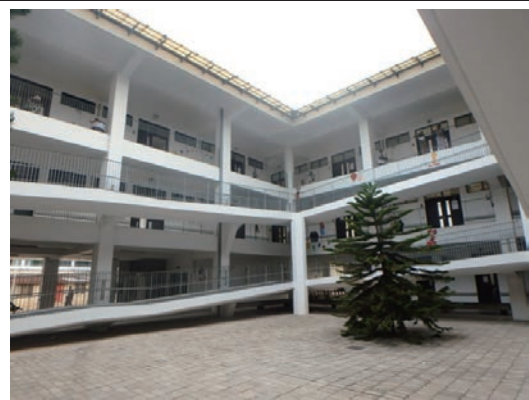
30. ラグューン母子病院(2009年竣工)
ODAで実施された既存病院において、左記の3者参加のもと、
施設の品質及び仕上がり具合、建具金物実態調査が行われた。
(2016年8月23日実施)
