カンボジア国  
常温合材（エクセル）を用いた舗装  
補修技術を通じた日常道路維持  
管理の普及・実証事業

業務完了報告書

平成30年4月

株式会社 愛亀

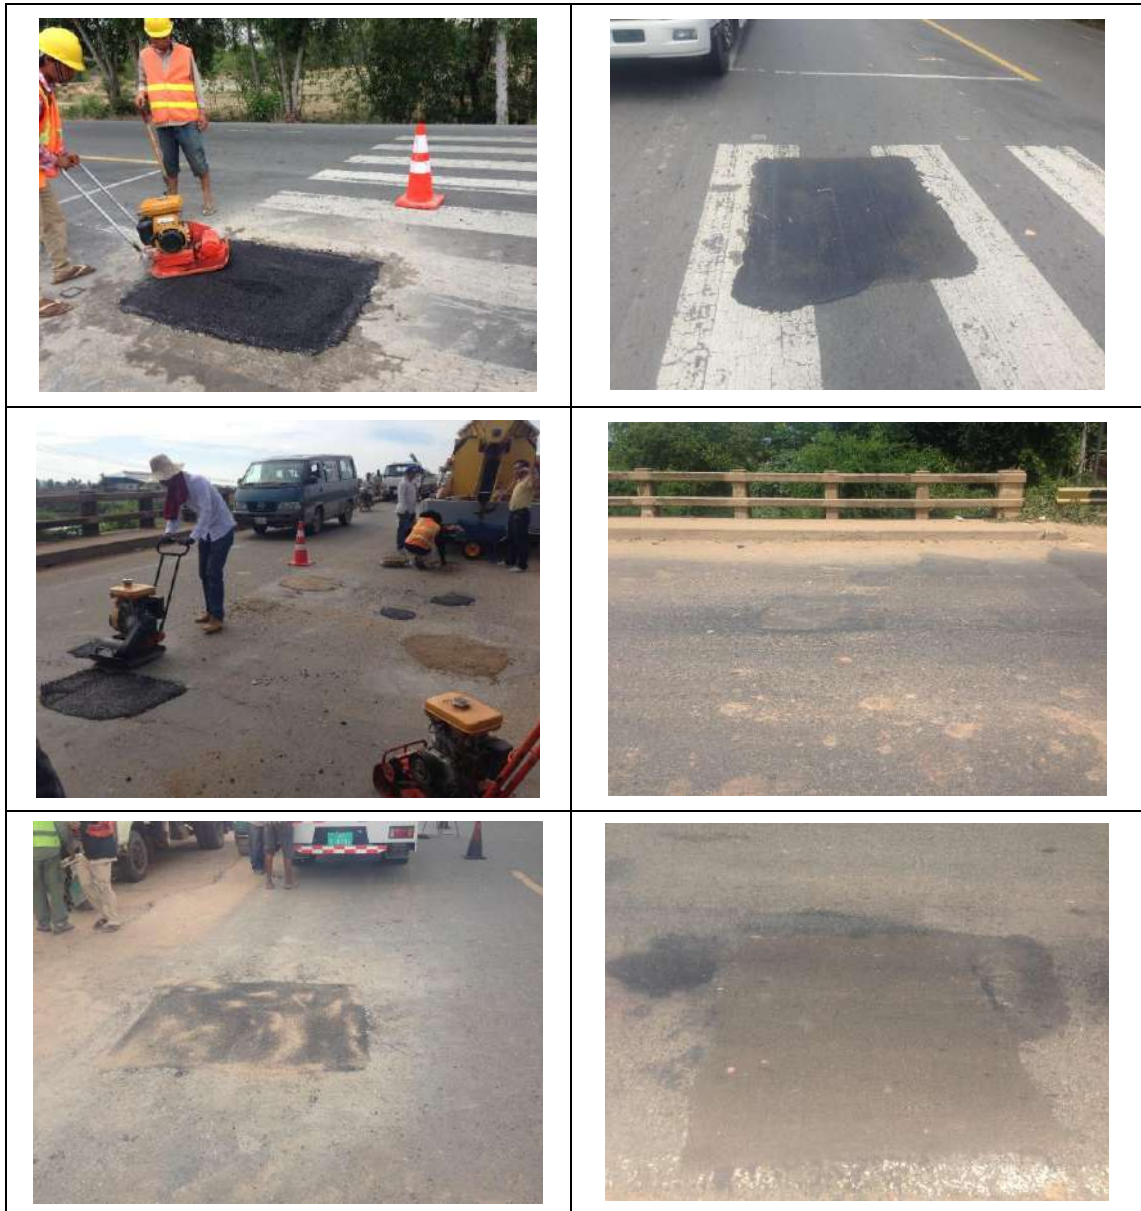
図 3.1-7 エクセル試験施工個所のモニタリング状況

プノンペン市内の試験施工箇所のモニタリングを実施した。ほとんどの施工箇所の状況は良好であるが、一部の箇所で補修材の剥がれ、また車両通行による補修箇所の沈下等の課題が発見された。この原因としては以下のことが考察され、今後の施工で対応が必要である。

- ・ 交差点付近の試験施工箇所では、車の停車・発進、車両が曲がる時にタイヤと路面の摩擦が大きくなり、補修材の剥がれは発見された。このような場所ではプレートコンパクターやロードローラー等を用いて、より十分な締固めが必要である。
- ・ いくつかの試験施工箇所では、補修材の量が十分ではなく、施工箇所が周辺路面より低くなっている。補修材の余盛は、施工箇所の深さと関係し、一律に3センチ程度の余盛とするのではなく、3 cmより深い施工箇所では、余分の余盛をする、または2層に分けて施工する等の配慮が必要である。

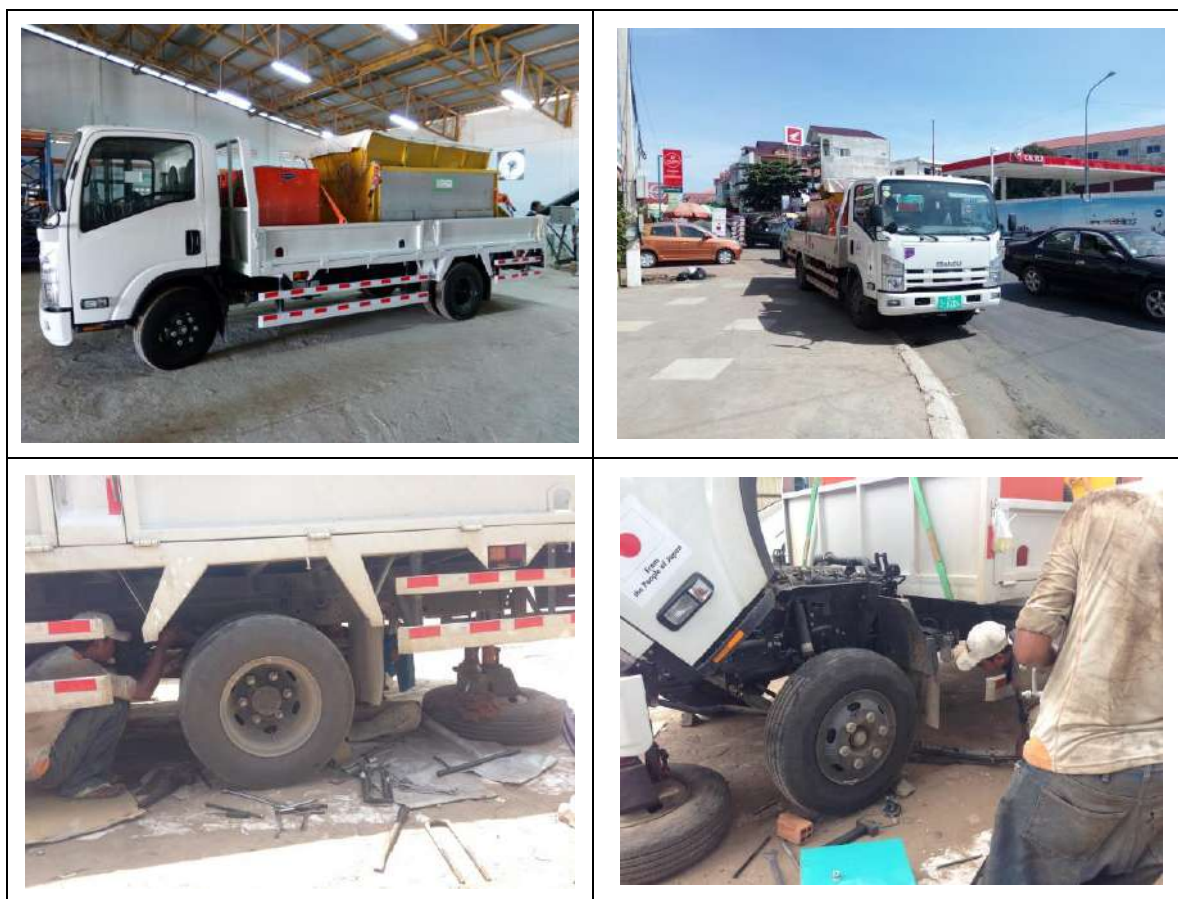
図 3.2-1 メンテナンスカーと車輪サスペンションの補強

また、エクセルを1.5トン搭載した場合、タイヤホイールスペースの余分が短くなることが確認された。通常の舗装された道路を走行する場合には問題はないが、悪路を走行する場合、車体とタイヤの接触する可能性があり、2017年6月に前後輪のサスペンションの補強を行った。

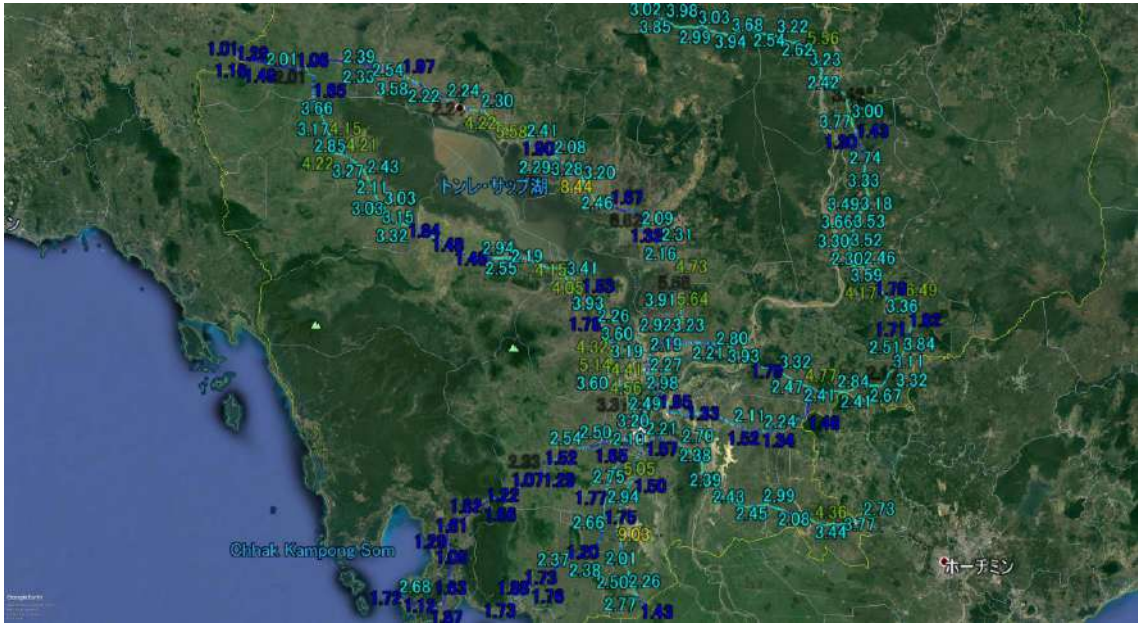
図 3.2-7 カ国 1 桁国道の IRI 分析結果

JICA 道路・橋梁技術プロジェクトで作成された分析シートを用いて、DRIMS データを解析し IRI を整理した。図 3.2-7 に国道 1～9 号の IRI の結果を示す。ほとんどの区間で IRI=5 未満の良好な路面状態である。IRI=5 以上の区間は、市街地、集落が存在する区間である。

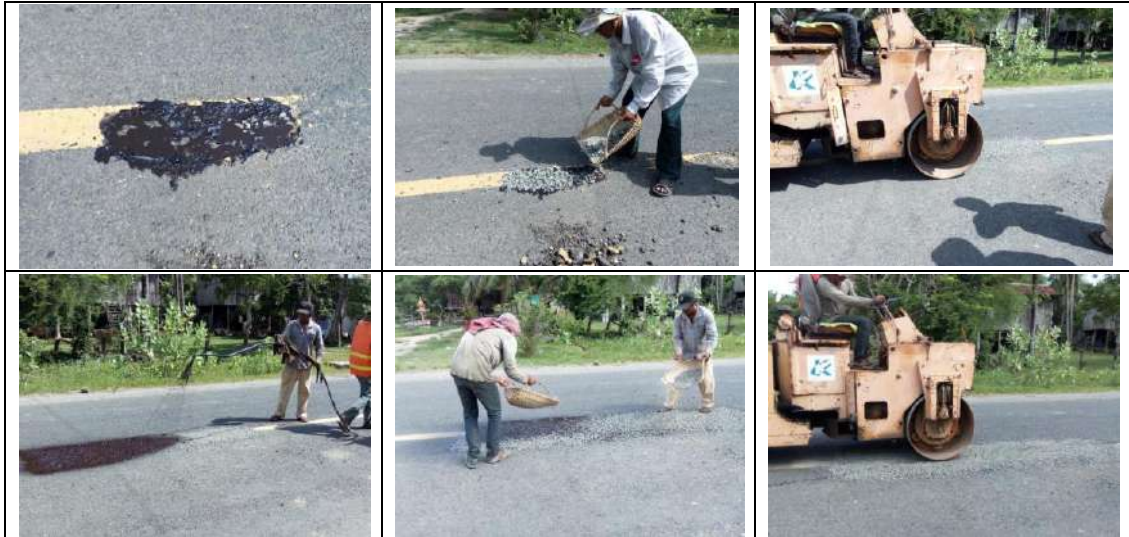
図 3.2-9 DPWT が実施している従来手法のポットホールの補修状況

現在のポットホールやクラックの補修は骨材とプライムコートを用いた簡易的な方法で行われている。この方法は、DBST 舗装の交通量の少ない地方道路等では有効であるが、大型車の通行があり、交通量の多い道路やアスファルト舗装の道路では適していない。

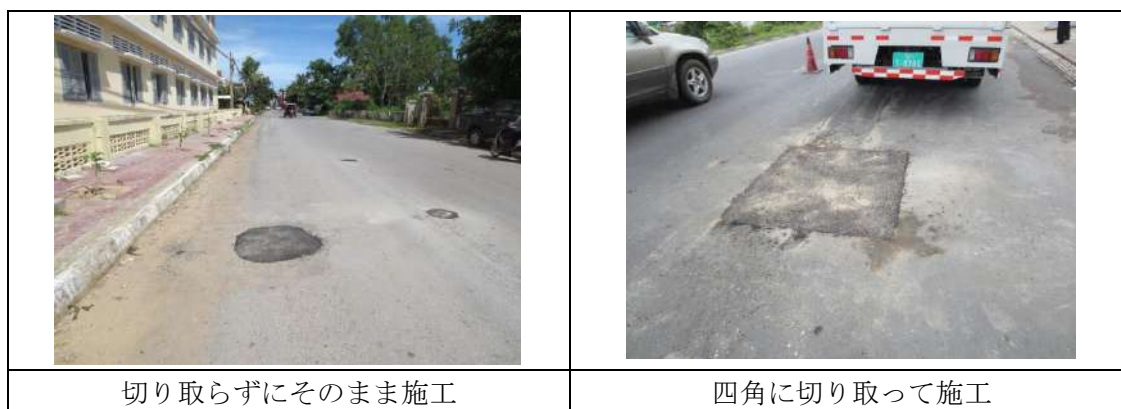
図 3. 2-10 ポットホールの補修形状の比較

カ国でのポットホールの修繕は、ポットホールとその周辺の舗装部分を 4 角形に切り取って補修を行うため、補修面積が大きくなり、補修の深さも深くなる。また四角に切り取った場合、角の部分の材料が飛び散る可能性が高くなる。四角に切り取る方法では、エクセルパッチが適用できないケースがあり、できるだけ切り取らずに補修する方法へ変えていく必要がある。
