ミャンマー国
教員養成校改善計画フォローアップ協力
(調査・施工監理)

F/U 調査報告書

平成 30 年 4 月
(2018 年)

株式会社山下設計

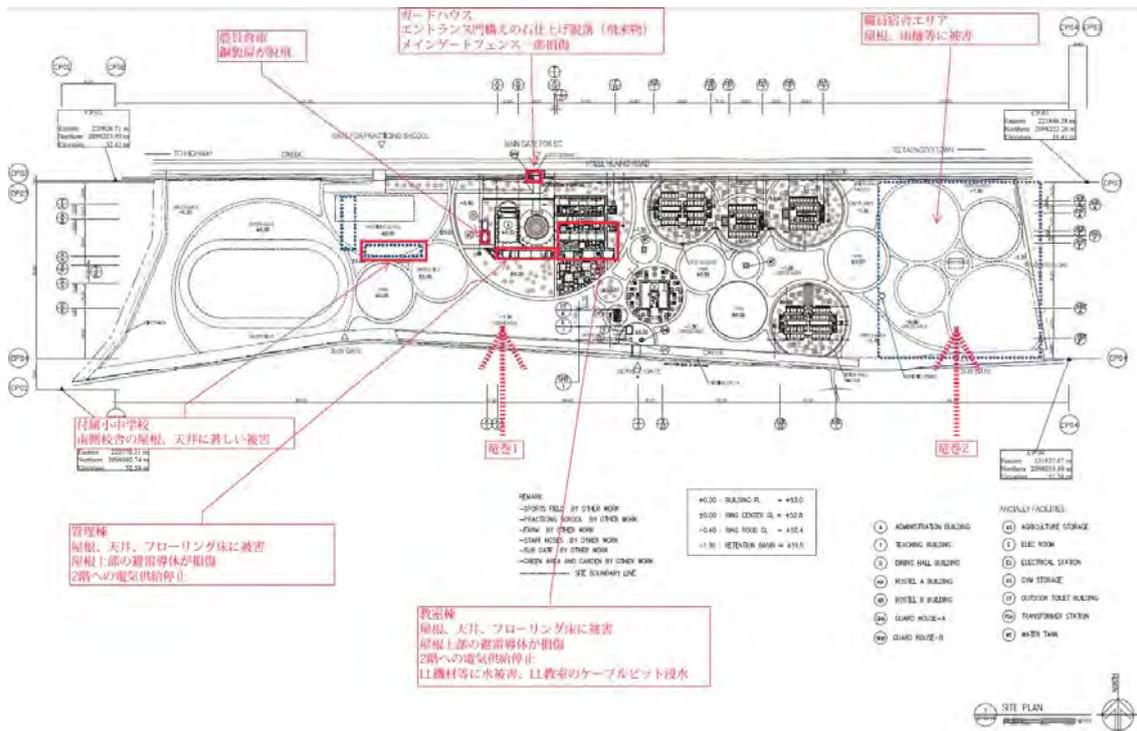
図2-1-1：敷地内の被害状況概要

図2-1-1示す通り、主要建物のうち竜巻が通過した管理棟、教室棟が屋根に著しい損傷を受け、農具倉庫扉、エントランスゲートの一部に損傷があったが、食堂、学生寮4棟には被害はなかった。管理棟及び教室棟の損傷を著しく受けた屋根の直下の諸室は、天井材及び天井付けの設備機器も損傷を受けている。被害を受けた翌月5月には、ミャンマー側にて屋根損傷部をビニールで覆う応急処置が行われたが、一か月間風雨に曝された被害箇所は、浸水によって床、壁の内装等も二次被害を受けている状況である。

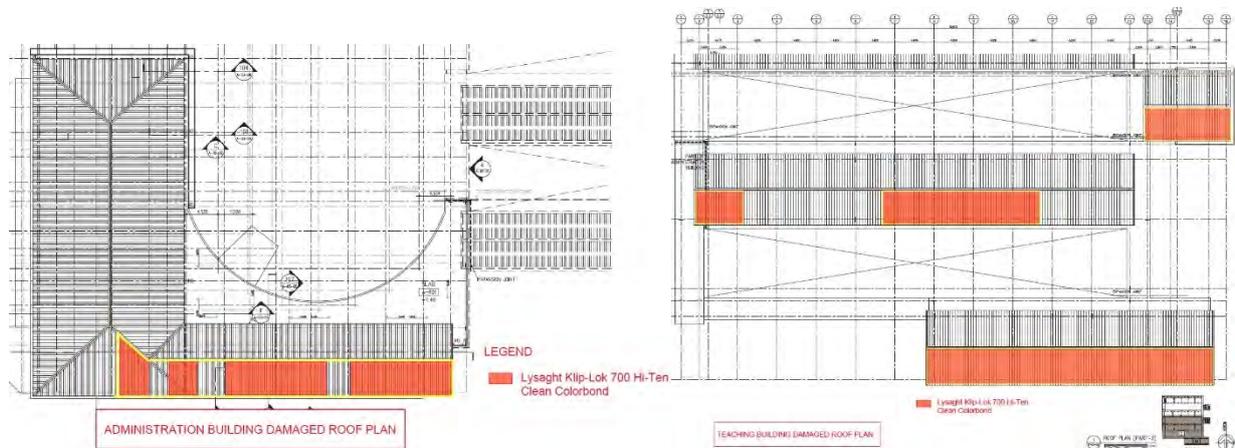
図：2-2-1 屋根損傷範囲（左：管理棟、右：教室棟）

下図 2-2-1 に竜巻によって被害を受けた屋根損傷範囲を示す。

また、図 2-2-1 及び 2-2-2 で示した損傷範囲は、主に目視確認によるものであり、復旧工事範囲はこれを基に、浸水による屋根断熱材の性能劣化、鋼製天井下地の劣化のおそれのある部分等も工事範囲に含む方針とする。

施設	部位	工事概要
管理棟	屋根	・ 応急処置材の撤去及び清掃 ・ 既存屋根材の状態調査 ・ 詳細復旧工事範囲の決定 ・ 補強メッシュ及び断熱材の施工 ・ 屋根仕上材の施工
	軒天	・ 損傷部の撤去 ・ 軒天の新設
	避雷設備	・ 脱落した避雷導体の撤去 ・ 既存避雷導体の状態確認及び清掃 ・ 詳細復旧工事範囲の決定 ・ 避雷導体施工
教室棟	屋根	管理棟と同上
	避雷設備	管理棟と同上
農具倉庫	建具	扉の交換
外構	門柱	脱落部の下地処理、石貼り復旧
	建具	損傷ゲートの撤去及び交換

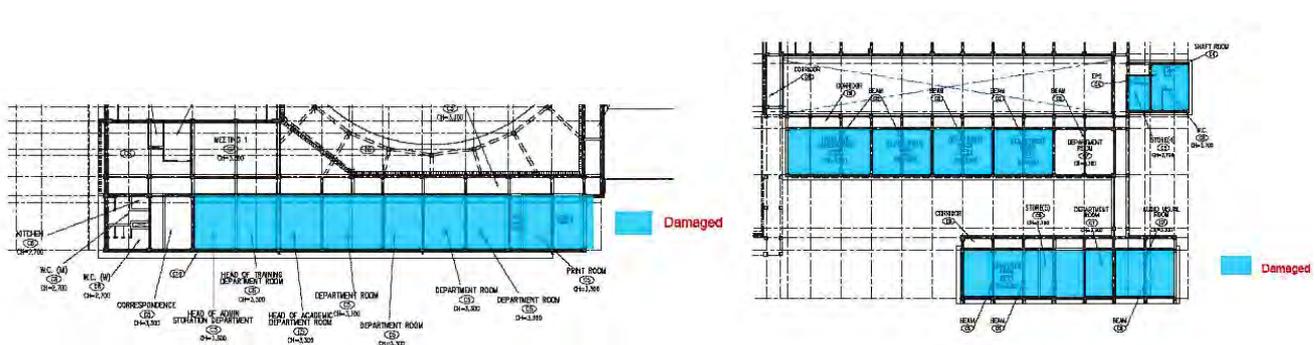
図：2-2-2 施設内部損傷範囲（左：管理棟2階、右：教室棟2階）

下図 2-2-2 に竜巻及び浸水によって被害を受けた施設内部の損傷範囲を示す。

室名	部位	復旧方法
管理部門長室 (Head of Administration Department)	床	全フローリングの撤去及び下地処理を行い、同仕上げの新設
	壁	水害による汚れの著しい壁面のみ下地処理を行い、再塗装
	天井	全岩綿吸音板及び鋼製下地の撤去後、鋼製下地及び天井材の新設
	設備	全設備の点検、清掃
教科教養部門長室 (Head of Training Department)	床	全フローリングの撤去及び下地処理を行い、同仕上げの新設
	壁	水害による汚れの著しい壁面のみ下地処理を行い、再塗装
	天井	全岩綿吸音板及び鋼製下地の撤去後、鋼製下地及び天井材の新設
	設備	全設備の点検、清掃
教科教育部門長室 (Head of Academic Department)	床	全フローリングの撤去及び下地処理を行い、同仕上げの新設
	壁	水害による汚れの著しい壁面のみ下地処理を行い、再塗装
	天井	全岩綿吸音板及び鋼製下地の撤去後、鋼製下地及び天井材の新設
	設備	非常用放送スピーカーの撤去及び新設、その他の全設備の点検、清掃
教員室 1-4 (Department Room 1-4)	床	全塗床面の清掃及び下地処理後、再塗装
	壁	水害による汚れの著しい壁面のみ下地処理を行い、再塗装
	天井	全岩綿吸音板及び鋼製下地の撤去後、鋼製下地及び天井材の新設
	設備	教員室 1 の全床コンセント及び LAN, TEL アウトレットの撤去及び新設、その他の設備は共通で清掃、点検。
EPS	床	全塗床面の清掃及び下地処理後、再塗装
	壁	水害による汚れの著しい壁面のみ下地処理を行い、再塗装
	天井	全石膏ボード仕上げ材の撤去後、石膏ボードの新設及び再塗装
	設備	照明機器は取り外しの上、清掃、点検、再取付け。その他の全設備は清掃、点検
印刷室 (Print Room)	床	全塗床面の清掃及び下地処理後、再塗装
	壁	水害による汚れの著しい壁面のみ下地処理を行い、再塗装
	天井	全石膏ボード仕上げ材の撤去後、石膏ボードの新設及び再塗装
	設備	全床コンセント及び LAN, TEL アウトレット、照明機器の撤去及び新設。その他の全設備は清掃、点検

室名	部位	復旧方法
コンピューター室 (Computer Room)	床	全フローリングの撤去及び下地処理を行い、同仕上げの新設
	壁	全壁面の下地処理を行い、再塗装
	天井	全岩綿吸音板及び鋼製下地の撤去後、鋼製下地及び天井材の新設
	設備	全床コンセント及び LAN, TEL アウトレットの撤去及び新設。照明機器は取り外しの上、清掃、点検、再取付け。その他の全設備は清掃、点検
倉庫(5) (Store (5))	床	全塗床面の清掃及び下地処理後、再塗装
	壁	状態良好
	天井	全石膏ボード仕上げ材の撤去後、石膏ボードの新設及び再塗装
	設備	照明機器は取り外しの上、清掃、点検、再取付け。その他の全設

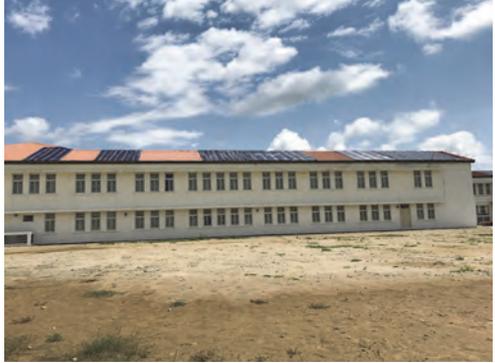
場所	現況 / Current situation	現況写真 / Photos of current situation
<p>管理棟屋根/ Administration Building Roof</p>	<p>屋根の剥離・損傷。ミヤンマー側負担工事で、応急処置工事を実施。ビニールにて損傷部を覆っている。</p>

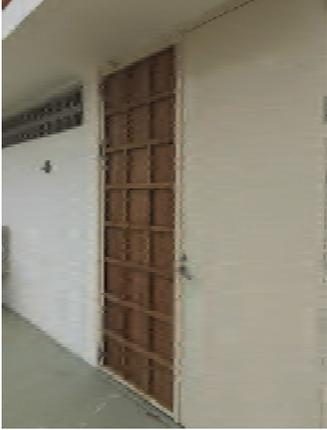
<p>農具倉庫外部建具 / Agriculture Storage Exterior Door</p>	<p>竜巻の風圧で木製建具のフラッシュパネル部分が脱落。</p>

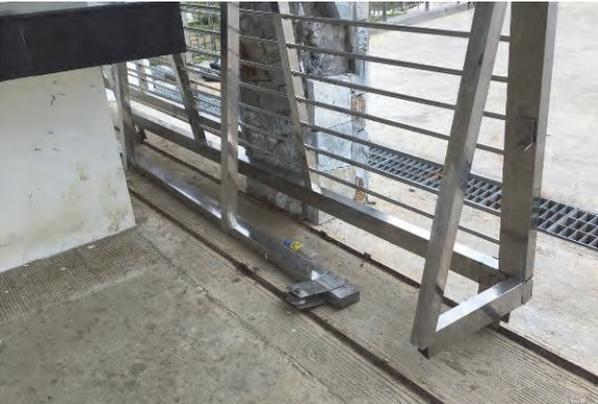
<p>エントランスゲート / Entrance Gate</p>	<p>竜巻の風圧でステンレス製ゲートのフレーム下端が破損。</p>

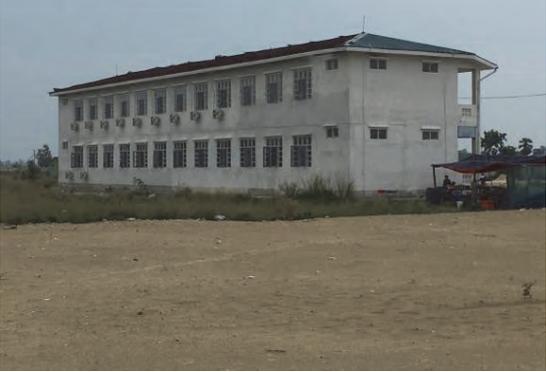
場所	現況 / Current situation	現況写真 / Photos of current situation
付属小中学校屋根/ Practicing School Roof (フォローアップ 協力対象外)	屋根の剥離・損傷。 ミャンマー側負担 工事で、屋根の本 格復旧予定。

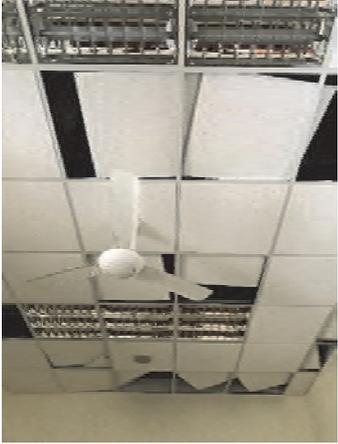
① 小会議室 / Meeting 2

部位	現況 / Current situation	現況写真 / Photos of current situation
床 / Floor	損傷なし。	-
天井 / Ceiling	天井材の脱落。

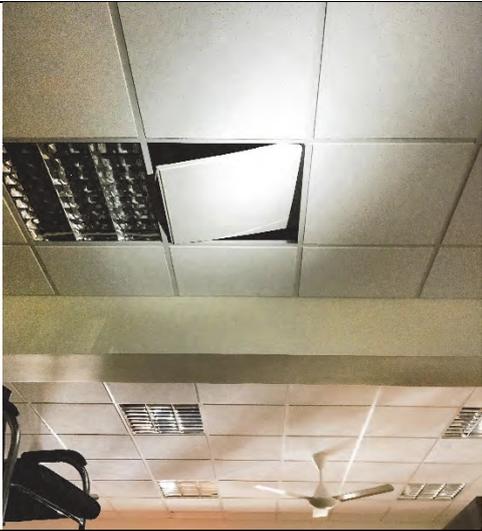
③ 大会議室 / Meeting 1

部位	現況 / Current situation	現況写真 / Photos of current situation
床 / Floor	損傷なし。	-
天井 / Ceiling	一部天井脱落。

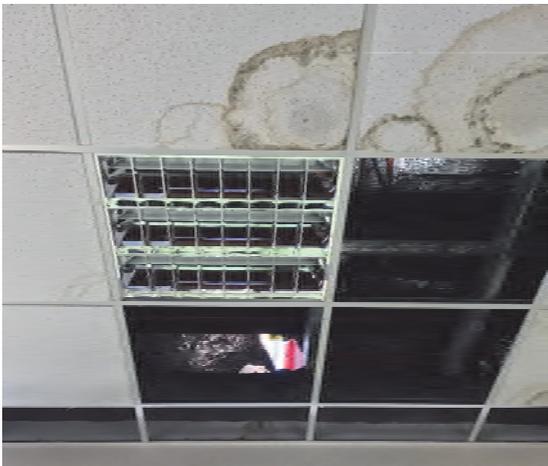
⑤ 教科教育養部門長室/ Head of Academic Department room

天井 / Ceiling	天井材の脱落及び雨水の浸水による水損。

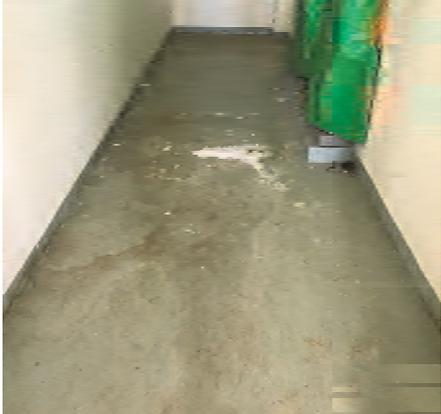
⑩ EPS

部位	現況 / Current situation	現況写真 / Photos of current situation
床 / Floor	雨水の浸水による水損。

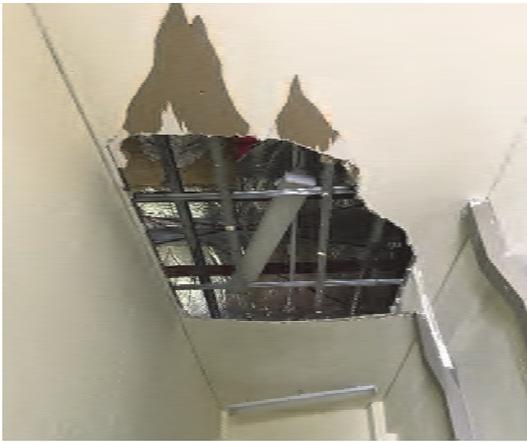
天井 / Ceiling	天井材の破損及び雨水の浸水による水損。

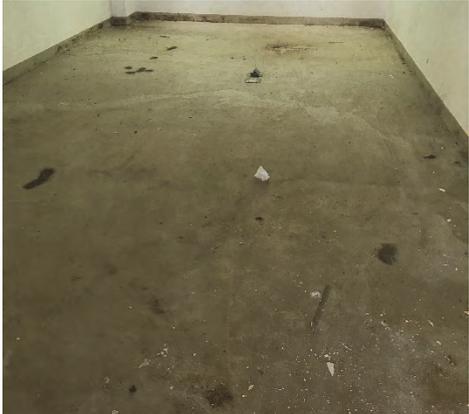
⑪ 印刷室 / Print Room

部位	現況 / Current situation	現況写真 / Photos of current situation
床 / Floor	雨水の浸水による水損。

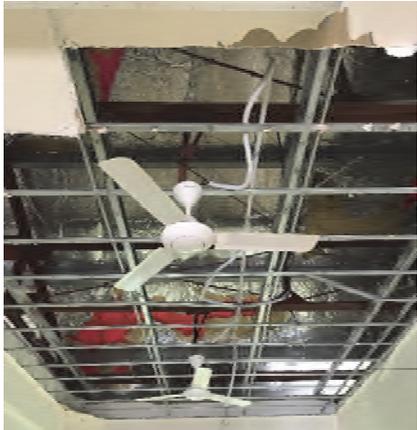
天井 / Ceiling	天井材の破損及び雨水の浸水による水損。

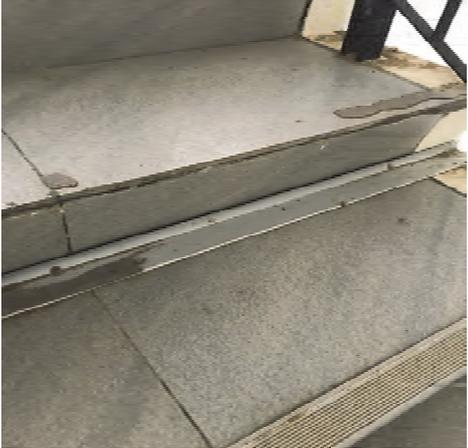
⑫ 階段 (2) / Staircase 2

部位	現況 / Current situation	現況写真 / Photos of current situation
床 / Floor	段鼻の脱落。

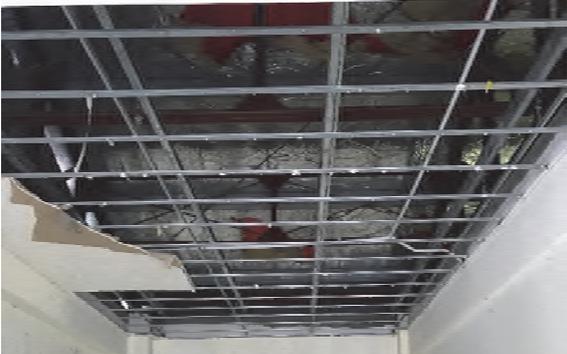
天井 / Ceiling	天井材の破損及び雨水の浸水による水損。

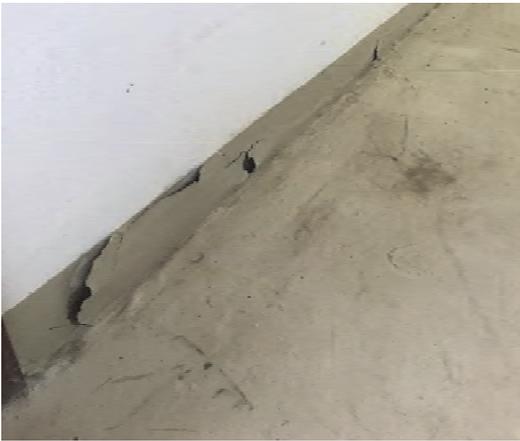
③ 教員室 / Department Room 1

壁 / Walls	<p>雨水の浸水による仕上げの水損。</p>

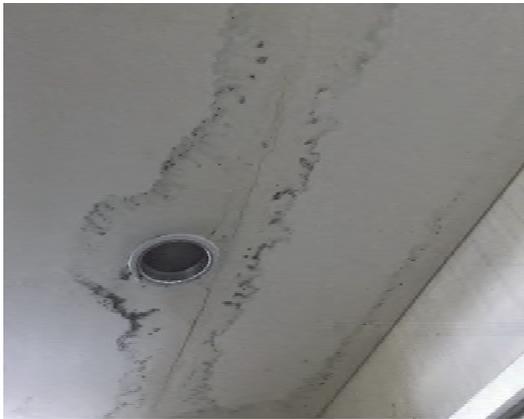
⑥ W.C(F) / WC

部位	現況 / Current situation	現況写真 / Photos of current situation
床 / Floor	損傷なし	-
天井 / Ceiling	雨水の浸水による水損。

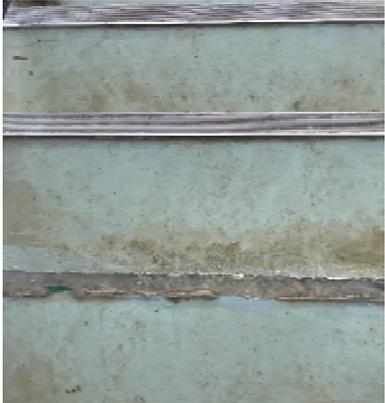
⑨ 階段 (3) / Staircase 3

部位	現況 / Current situation	現況写真 / Photos of current situation
床 / Floor	雨水の浸水による水損。 段鼻の脱落。

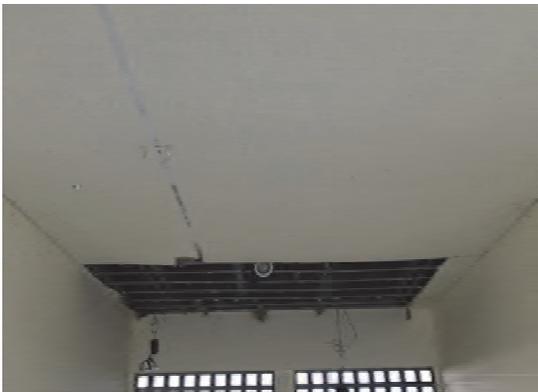
天井 / Ceiling	天井材の破損及び雨水の浸水による水損。

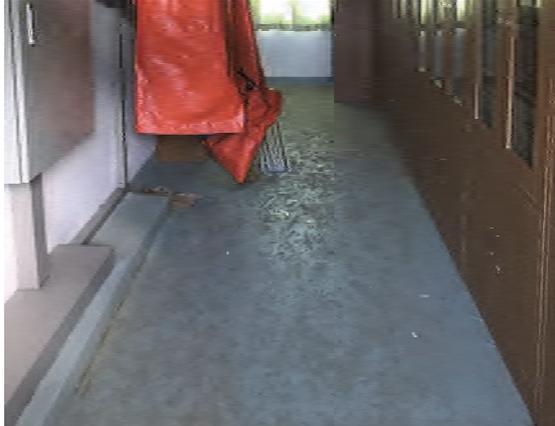
⑩ 書庫 (5) / Store (5)

部位	現況 / Current situation	現況写真 / Photos of current situation
床 / Floor	雨水の浸水による水損。

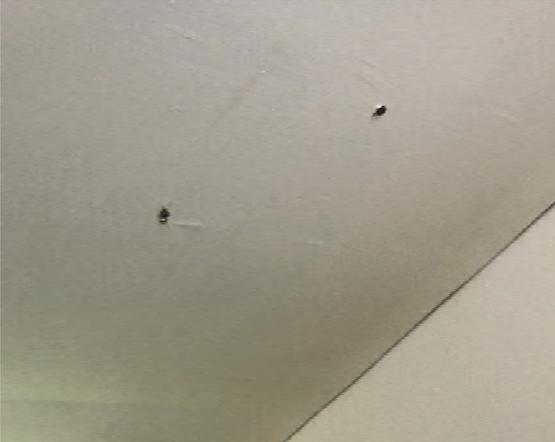
天井 / Ceiling	天井材背面に水が溜まり、破損前に教員養成校側が水を抜いている。

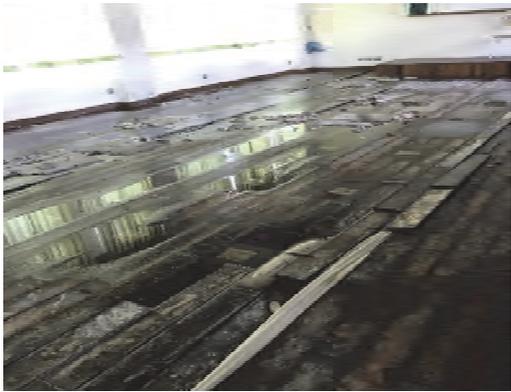
⑪ コンピューター室 / Computer Room

部位	現況 / Current situation	現況写真 / Photos of current situation
床 / Floor	雨水の浸水による水損。 腐朽、カビの発生あり。 床下に浸水した水が残り、フローリング部が浮き上がっている。

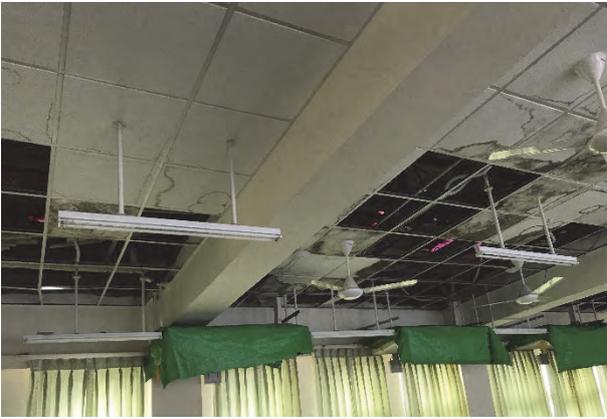
A photograph showing a severely damaged floor in a computer room. The floor is dark, wet, and covered in mold. The wooden floorboards are warped and floating, indicating significant water damage.
天井 / Ceiling	天井材の破損及び雨水の浸水による水損。

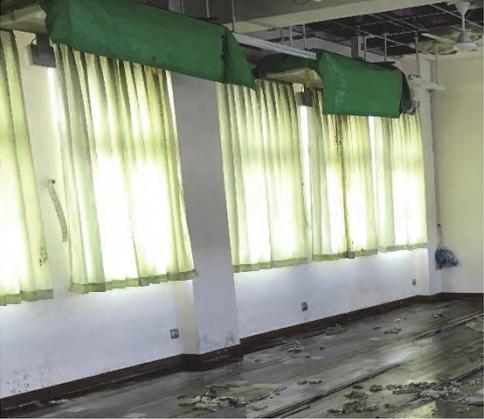
A photograph of the ceiling area, showing significant damage. The ceiling tiles are missing, and the underlying structure is exposed. There is visible water damage and mold on the ceiling and the walls below.
壁 / Walls	雨水の浸水による仕上げの水損。

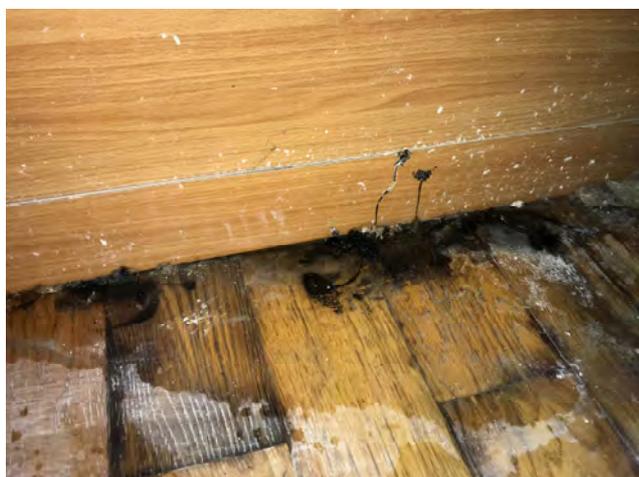
屋根の破損直下のブース机2台は底部が水を吸ってカビによるダメージが大きく、カビの拡大を防ぐためにも早期に撤去する必要があると感じました。他の机及びLL機材もカビでこれ以上状態を悪化させない様、雨漏りの無い部屋へ早期に移動させる必要があります。

カビの発生（最前列 窓側から1席目）

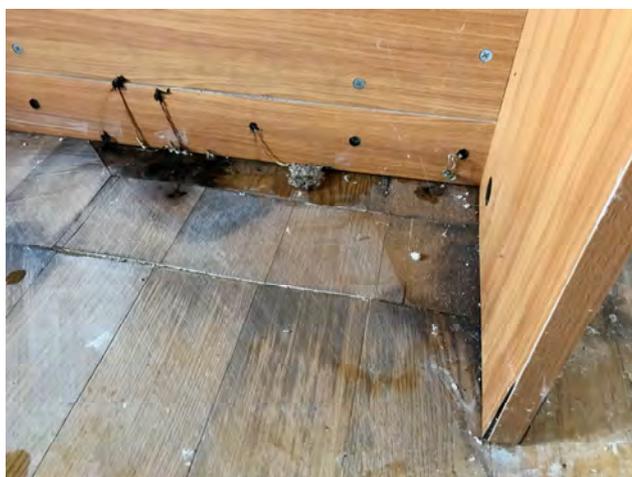
カビの発生（最前列 窓側から2席目）

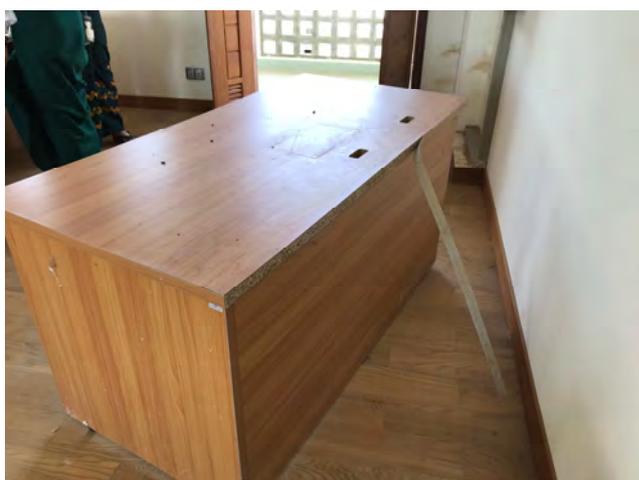
マスターコントローラとマスターデスクは一時廊下に教師机と供に置かれていましたが、訪問時は副校長室に保管されていました。しかし専用ケーブルは紛失した模様です。教師卓も天板のダメージが大きく交換が必要と感じております。

教師卓 天板膨張でデコラ剥離

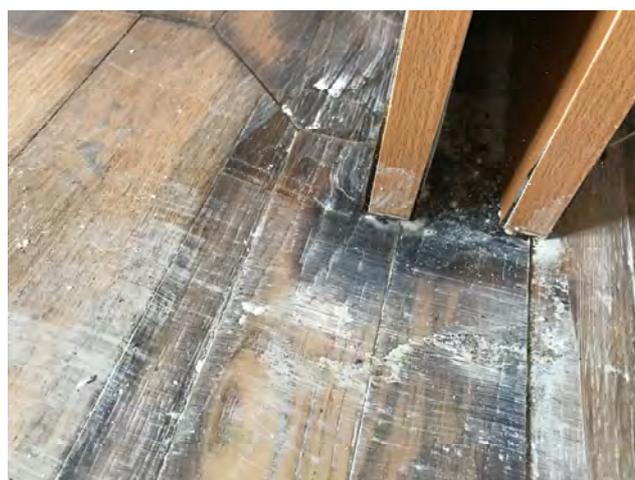
部屋の床全体がケーブルピットの穴から水が噴出した為、水を吸っていて高湿度になり膨張しています。LL復旧工事までの期間が長いので継続使用する機材も一旦取り外し内部のカビを点検し防湿処理後保管処理する必要があると考えられます。

ピット穴からの冠水による膨張でデコラ剥離

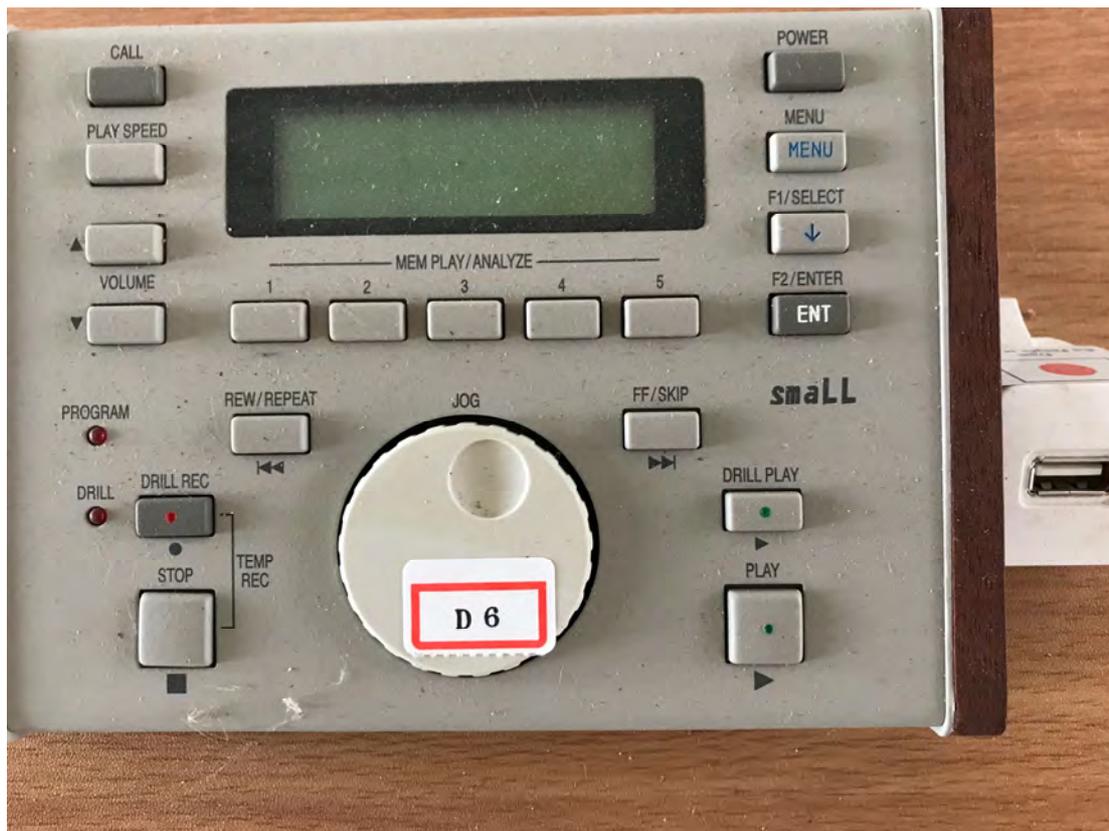
D-6 ブースコントローラ (前から6列目 窓側から5席目)

デッキパネル表面のカビ発生は程度に差はありますがほぼ全数に発生しております。（写真は最後部中央付近の位置条件の良い D-6 ブースコントローラ、G-7 ブースコントローラになります）

判定は卓上に設置されているブースコントローラは状態が悪いため全数交換を提案させていただきます。浸水が無い場合でも分解してマイクロダストのクリーニング及びカビの除去が必要となります。またスイッチへのマイクロダストの浸入リスクも考慮いたしました。

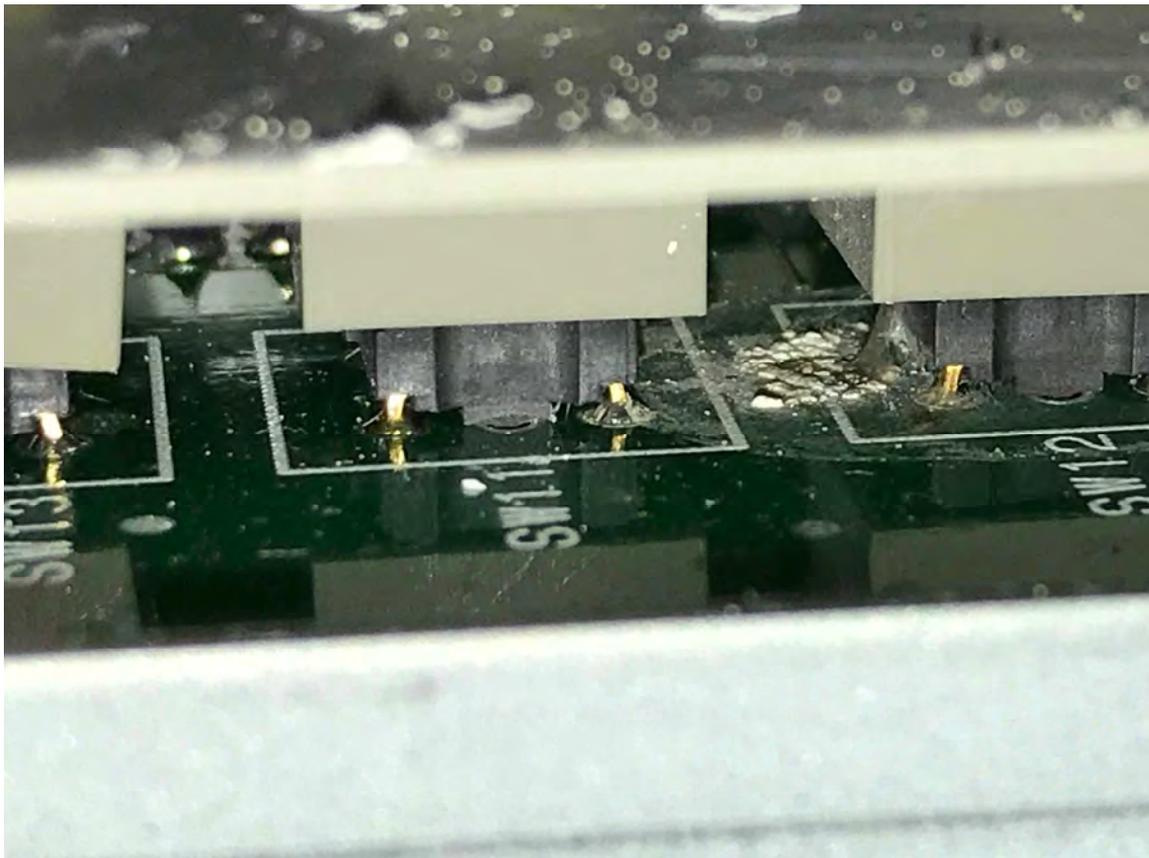
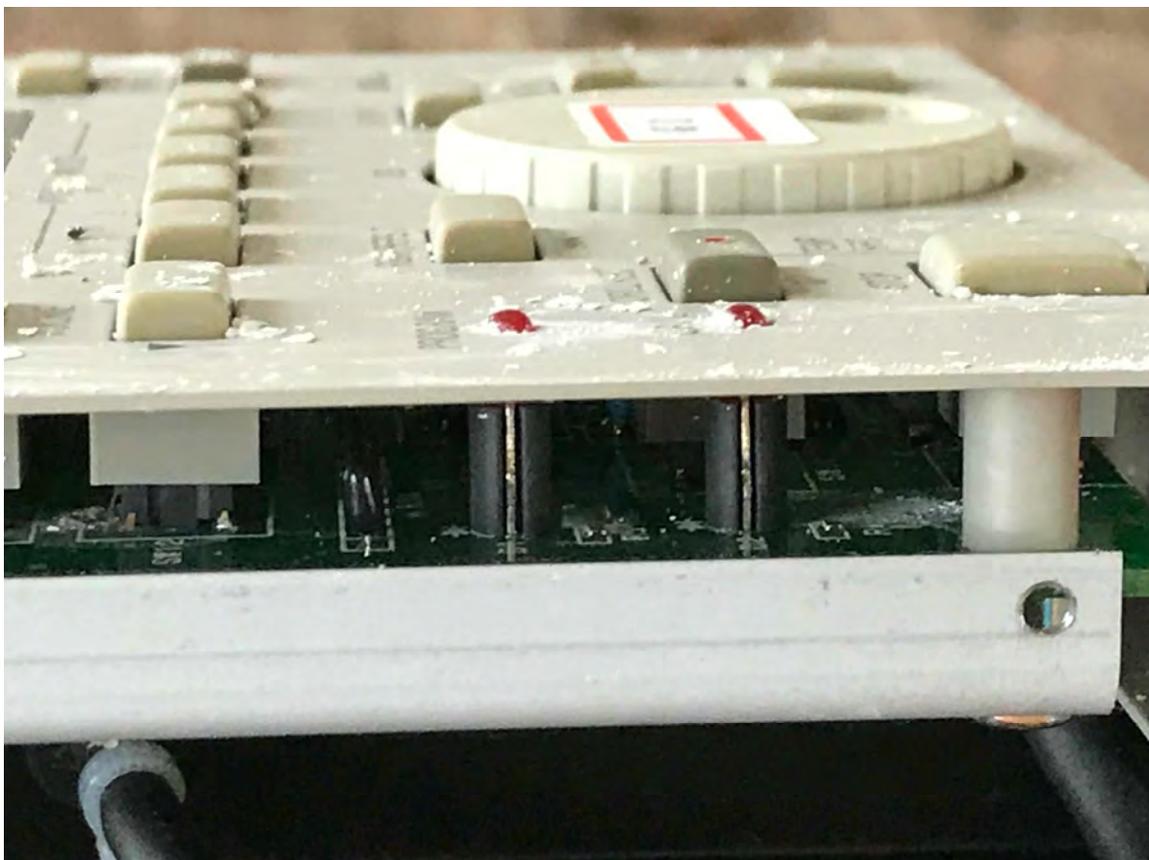
G-1 ブースコントローラ (先頭列 窓側から2席目)

雨水の内部への浸水があったデッキは基板ハンダ部の腐食が始まっている状況です。

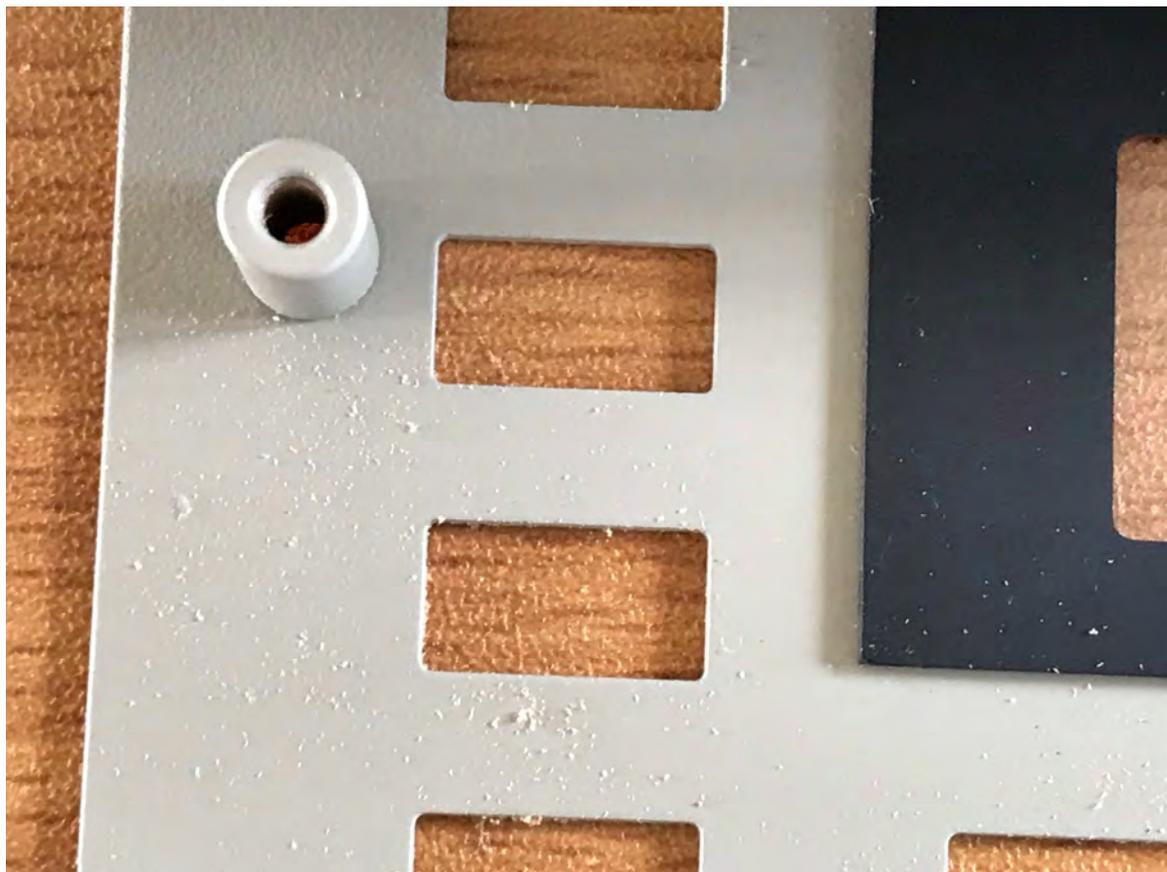
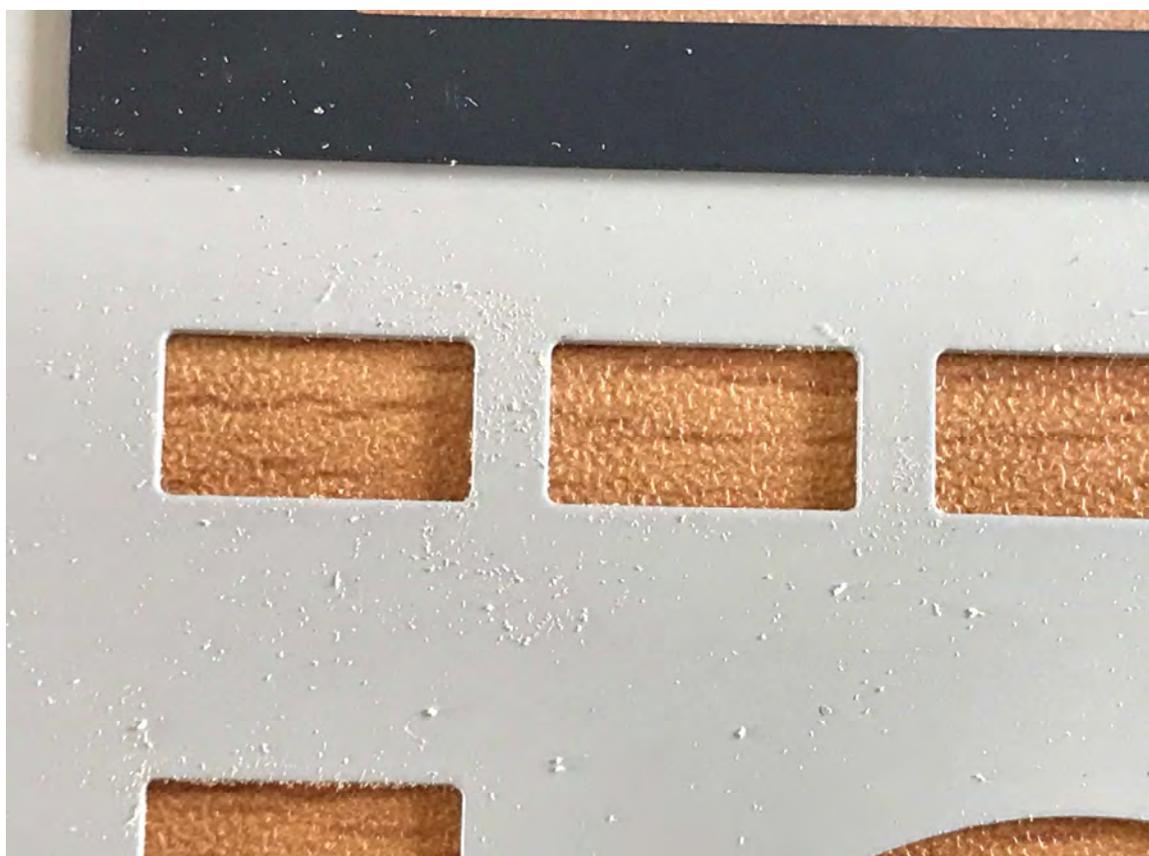
A-6 ブースコントローラパネル裏側 (最も設置条件が良い場所)

マイクロダストの付着は全数で確認いたしました、また内部浸入は最も位置的に有利な最後部出口に近い A-6 デッキを分解した結果内部への侵入を確認いたしました。

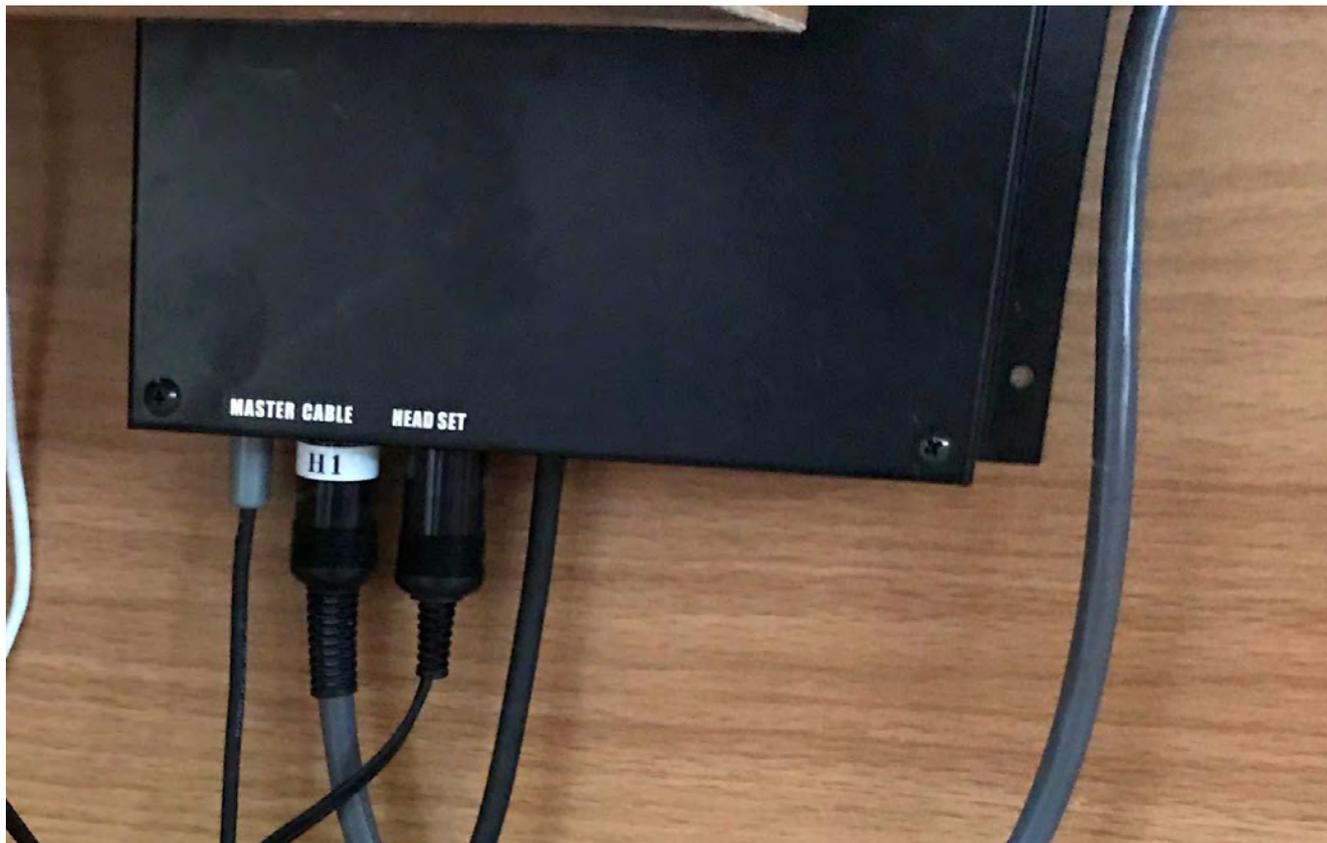
制御 BOX

学生机下奥に設置しており雨水の影響が殆ど無かったと考えております。試験はブースコントローラの試験の際同時に行っております。

判定は全数使用可能と判定いたしました。

ただし、早急に内部のカビ発生を点検し防湿保管処理が必要と考えております。

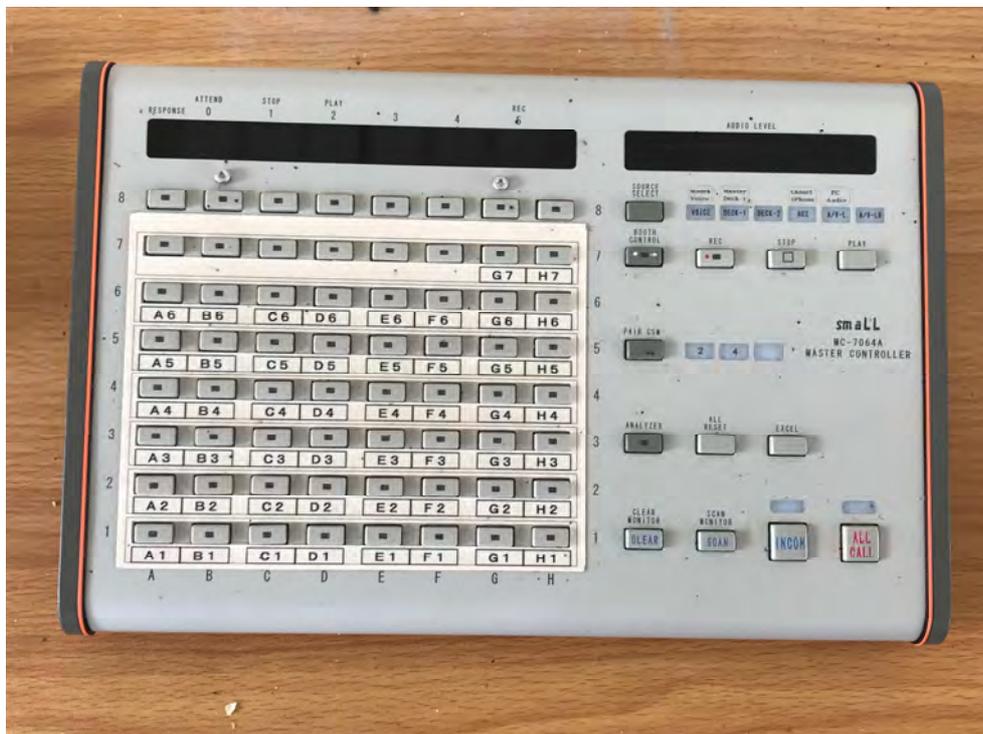
専用ケーブルを紛失しているため動作確認は行う事が出来ませんでした。状態は非常に悪く、内部の浸水が確認できました。

パネル表面にカビが発生しており冠水の痕が見られる

判定は交換を提案させていただきます。

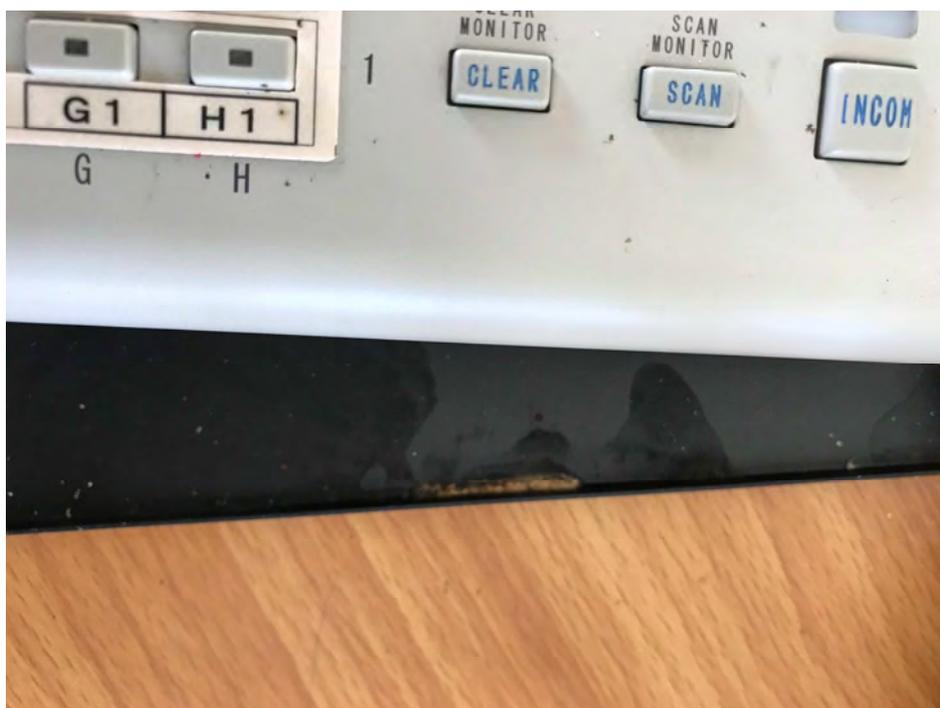
内部への浸水跡と錆の発生 (写真手前)

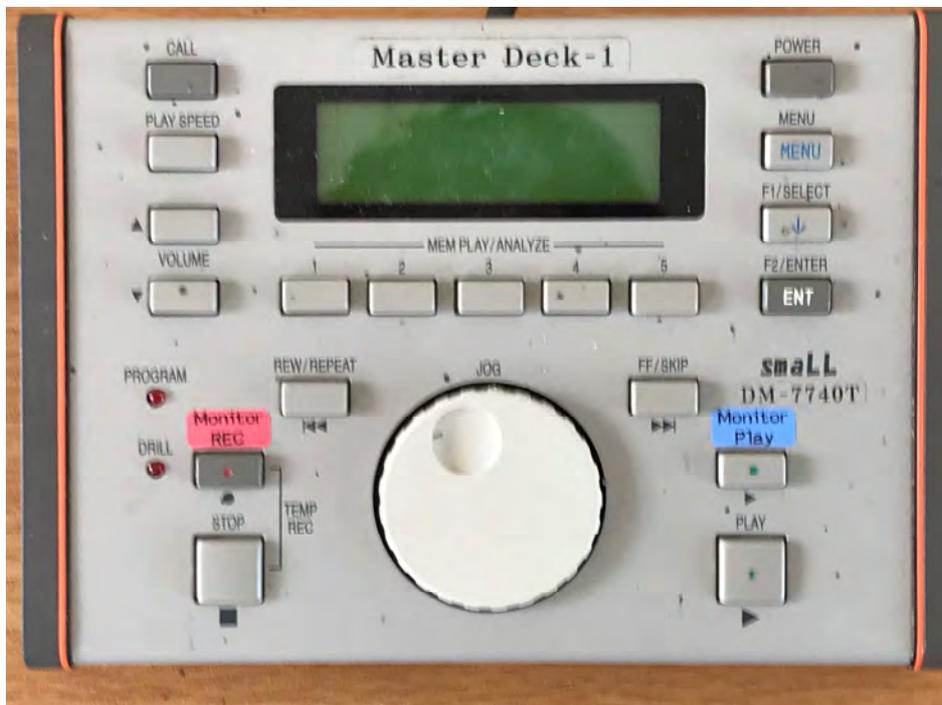
マスターデッキも状態は非常に悪くブースコントローラ内部への浸水が認められました。制御 BOX は正常に動作する事を確認いたしました。

デッキパネル表面には多数のカビが発生

判定はブースコントローラ部交換、制御 BOX は点検後継続使用を提案させていただきます。

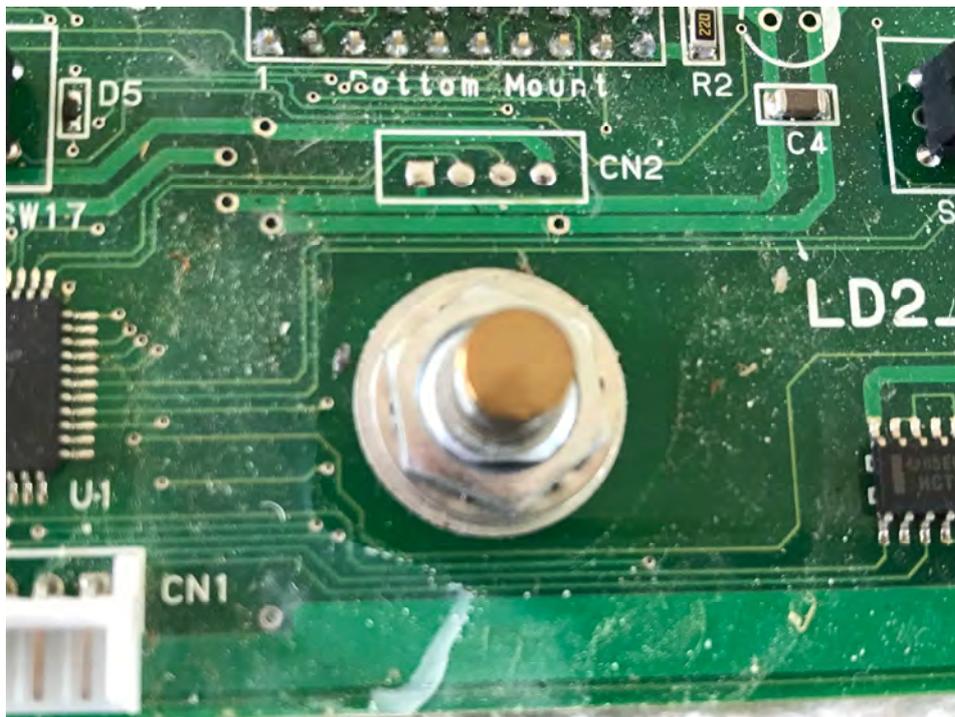
基板部に浸水があり状態は非常に悪い

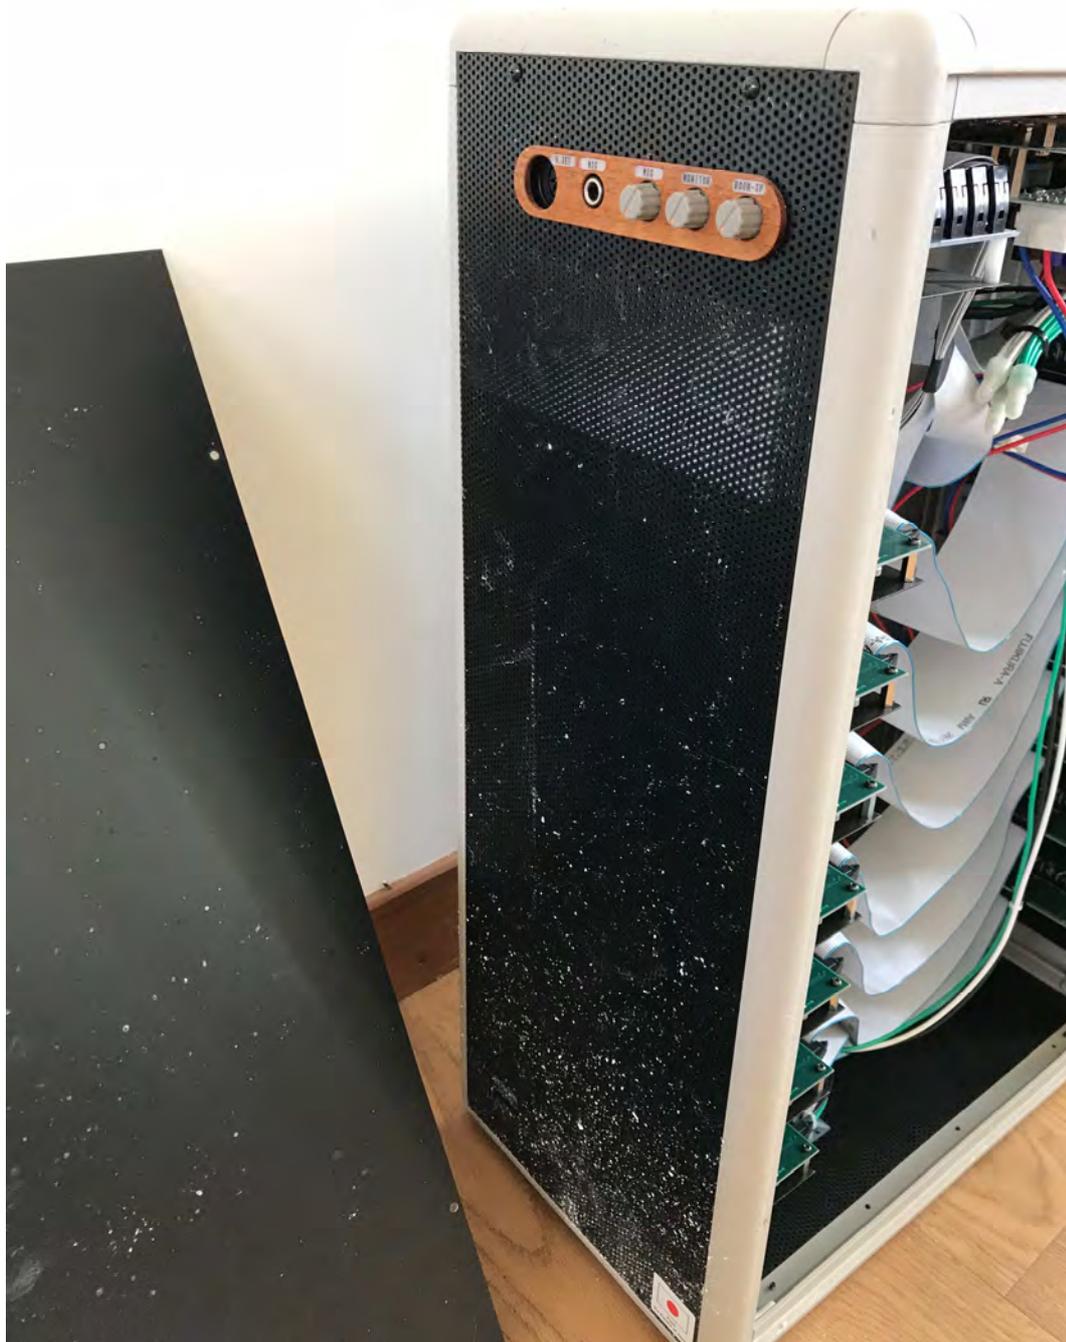
外観は汚れていますが、分解検査の結果、内部は劣化しておりませんので、詳細検査を実施すれば、継続使用可能と判断いたしました。

外装には多数の汚れが付着しているが内部回路には大きな損傷は認められない

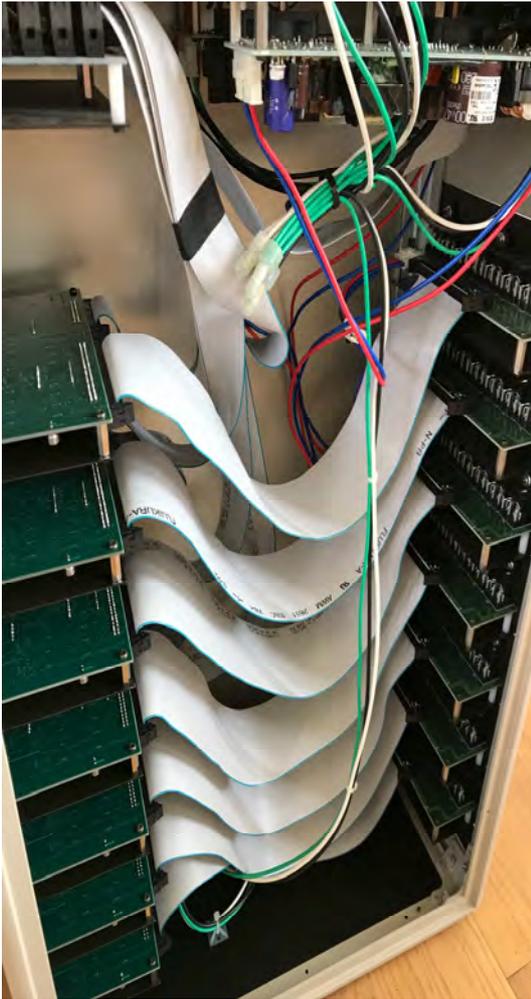
内部の状態は良好と判定

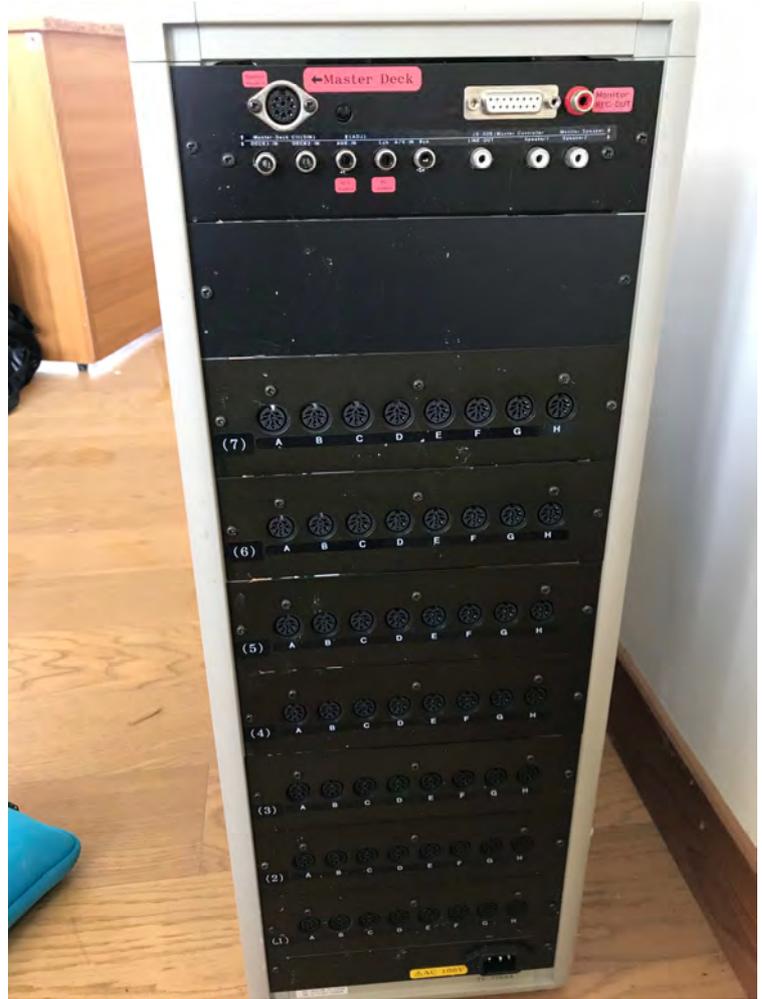
バックパネルに若干の汚れ付着

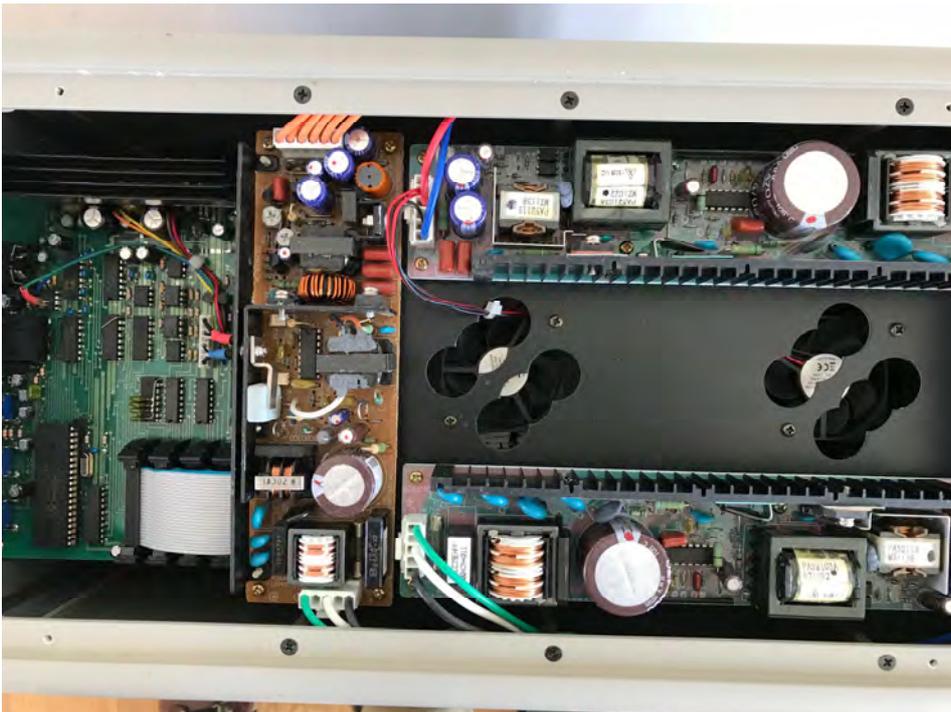
電源部中央に若干の汚れは認められるが電子基板に問題無と判定

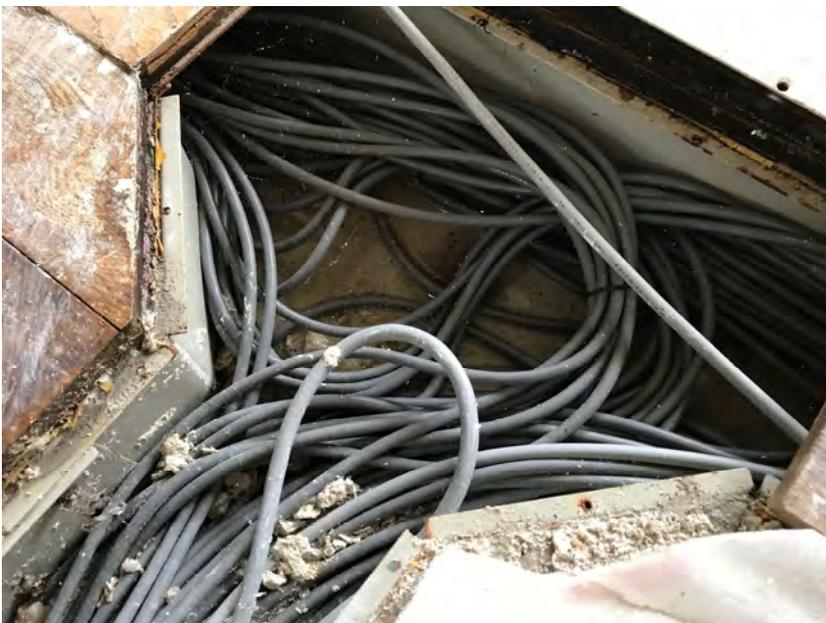
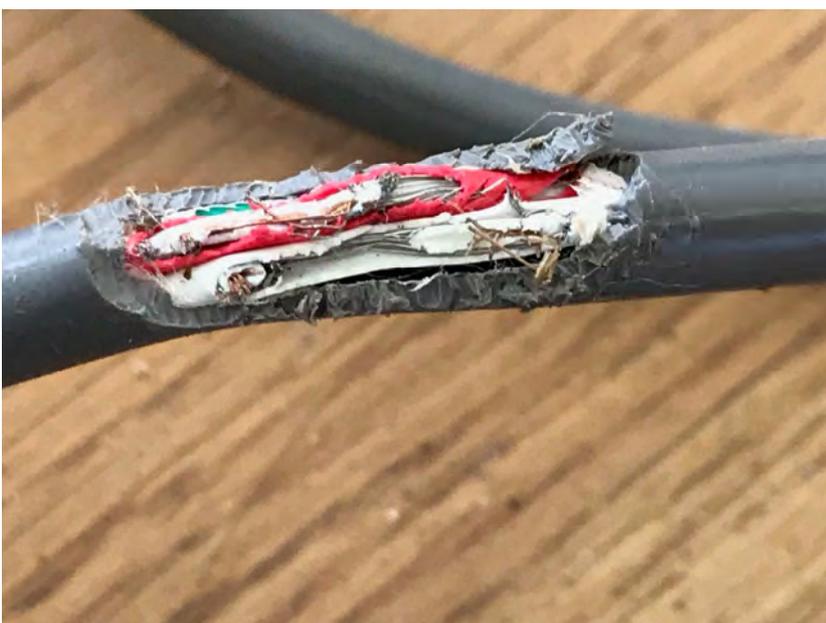
LL 用に使用しておりますケーブルは室内での使用を前提として製作されております。今回 4 ヶ月程度汚染水に浸かっておりましたので劣化があると考えております。また H-7 ブースのケーブルは動作試験で音声出力 NG となり、詳細に調査した結果、ネズミが LL ケーブルを噛んだ結果、信号線ショートと判明いたしました。ネズミに若干でも噛まれた場合そこから腐食しますので全てのケーブルの被害箇所を発見する事は困難と考えております

今回の調査で他のケーブルに同様の被害が有るかはケーブルピットの蓋が膨張で開けられず確認できませんでした。しかしながら汚染水に浸かったケーブルを再使用した場合、ネズミに噛まれるリスクは高いと考えております。

判定として全数交換を提案させていただきます。
