ミャンマー国
教員養成校改善計画フォローアップ協力
(調査・施工監理)

F/U 調査報告書

平成 30 年 4 月
(2018 年)

株式会社山下設計

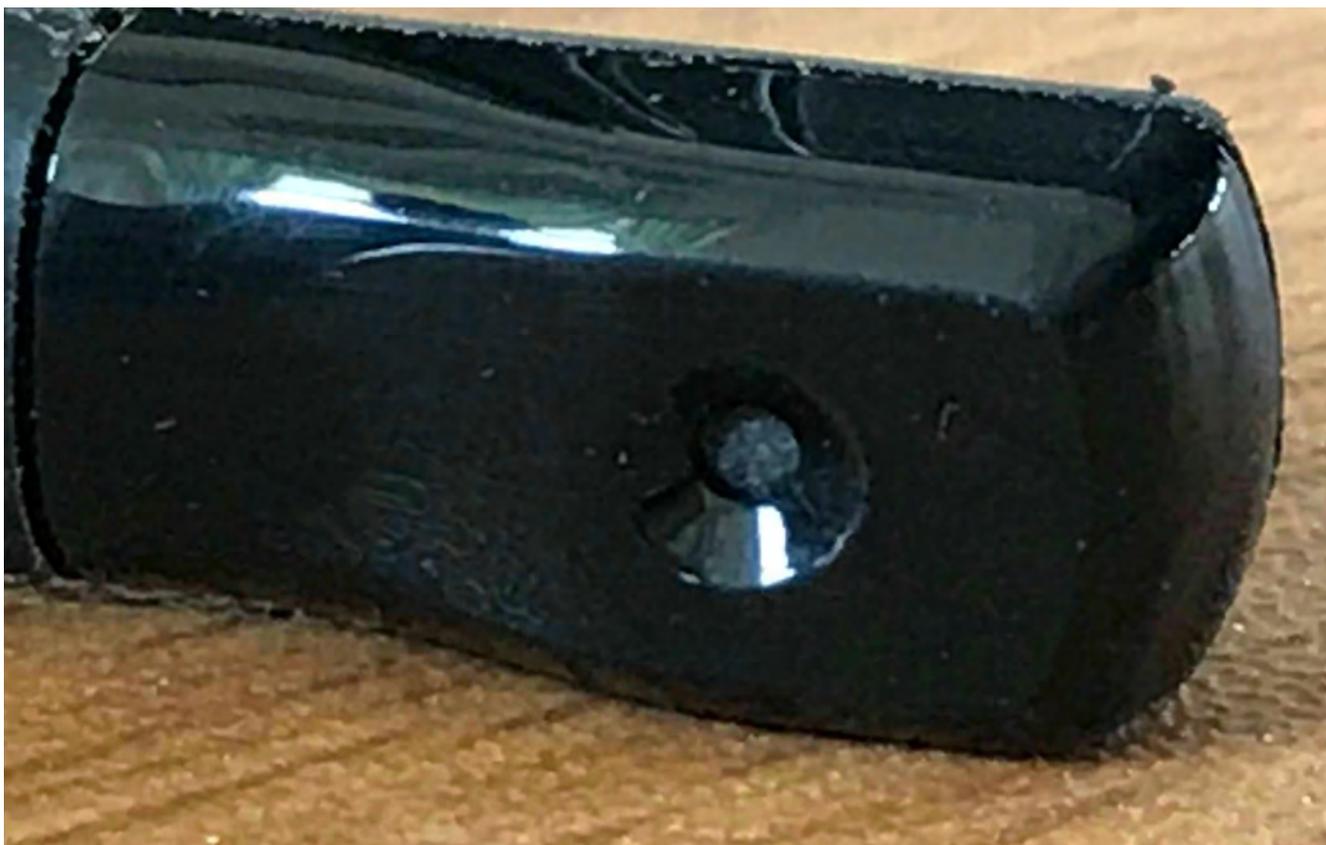
ブースデッキの試験中 3 台のマイク不良がありました。教師用ヘッドセットも検査の結果、マイクに若干の劣化が認められます、マイク部にマイクロダストが付着しており（以下写真参照）湿度が加わる事で硬化し、その後動作不良になると考えております。マイクロダストが硬化する前に全数早急にマイク部分のクリーニングが必要と考えております、しかし既に硬化している部分は除去できません。

判定として交換 4 台+今後故障が発生するリスクを考慮しスペア 6 台、合計 10 台が必要と判定いたしました。

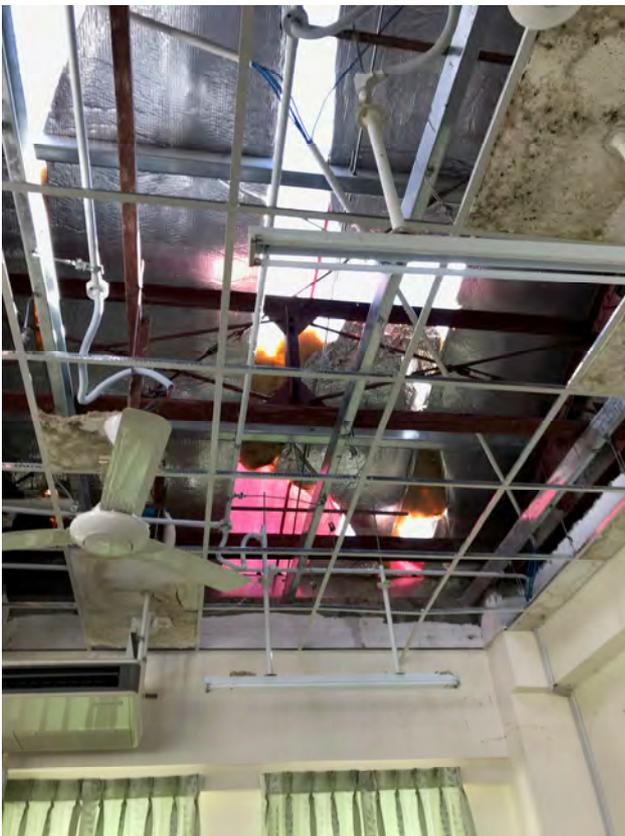
現場の状況は屋根の損傷が前回9月末の調査時より悪化し、穴の拡大が顕著になっておりました。ケーブルピットも満水の状態で床全体に雨水が拡散した事が想像されます。

今回作業時の屋根の状態

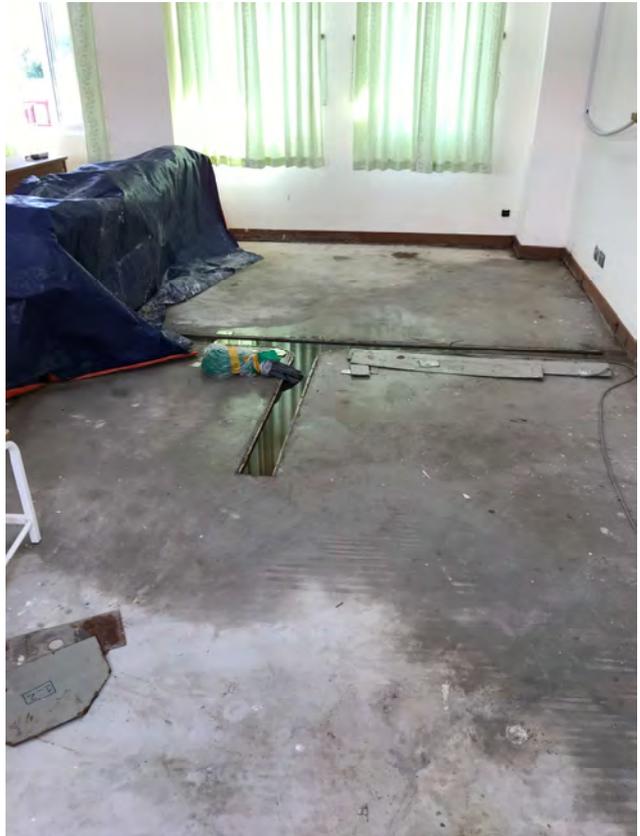
床のケーブルピットが満水

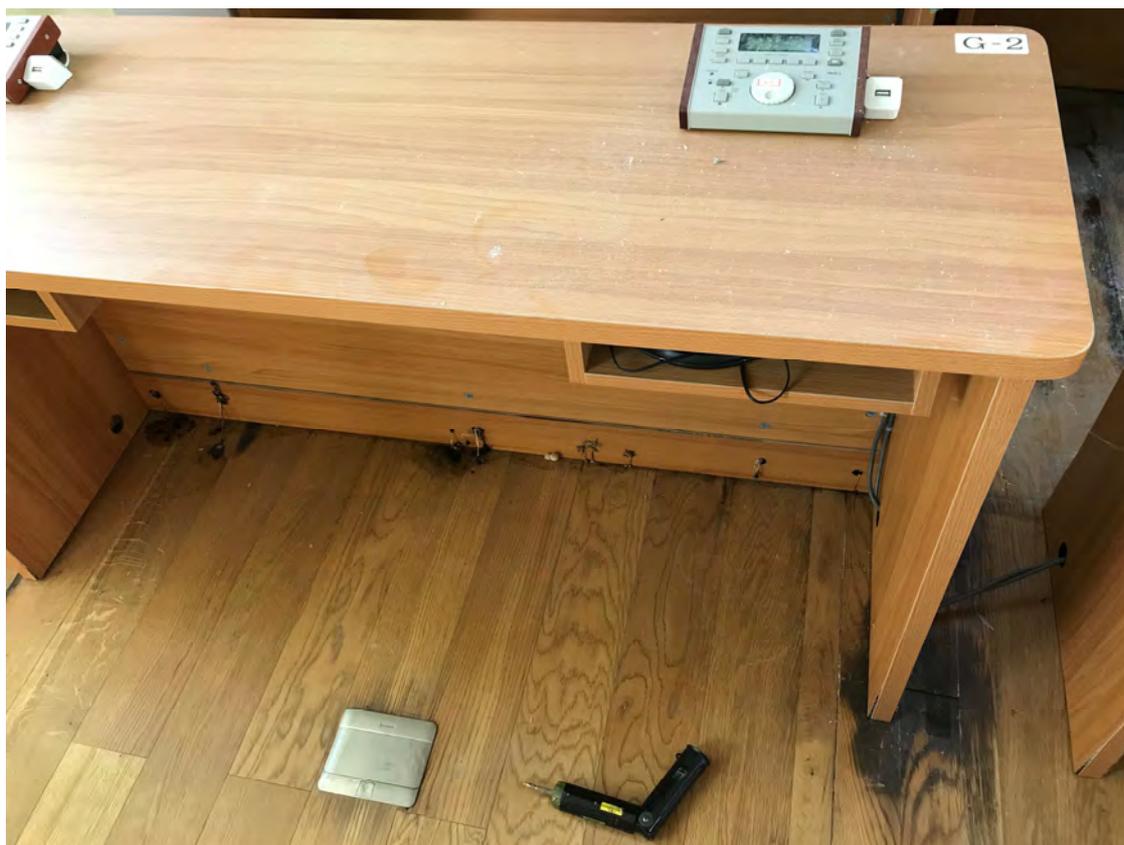
ブース机の状態も更にカビが拡散し前方より2列目の机2台にも大量のカビが発生し前回ご報告させていただいた廃棄の御提案をしました机と同じ様な状態になっておりました。

2列目ブース机のカビ拡散（窓から2席目）

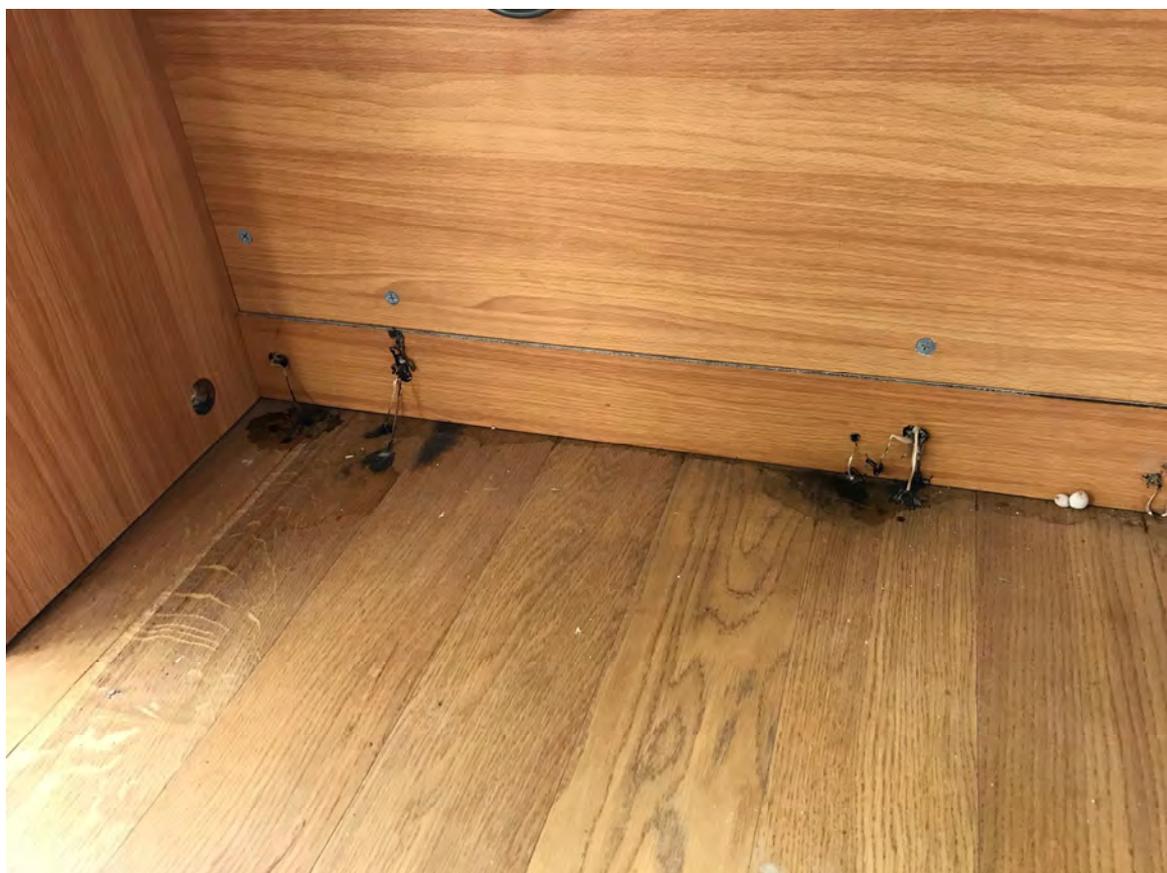
カビの状態（拡大）

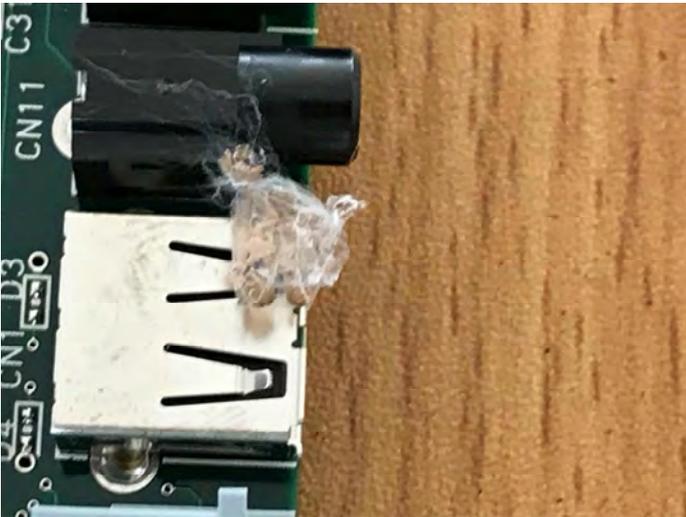
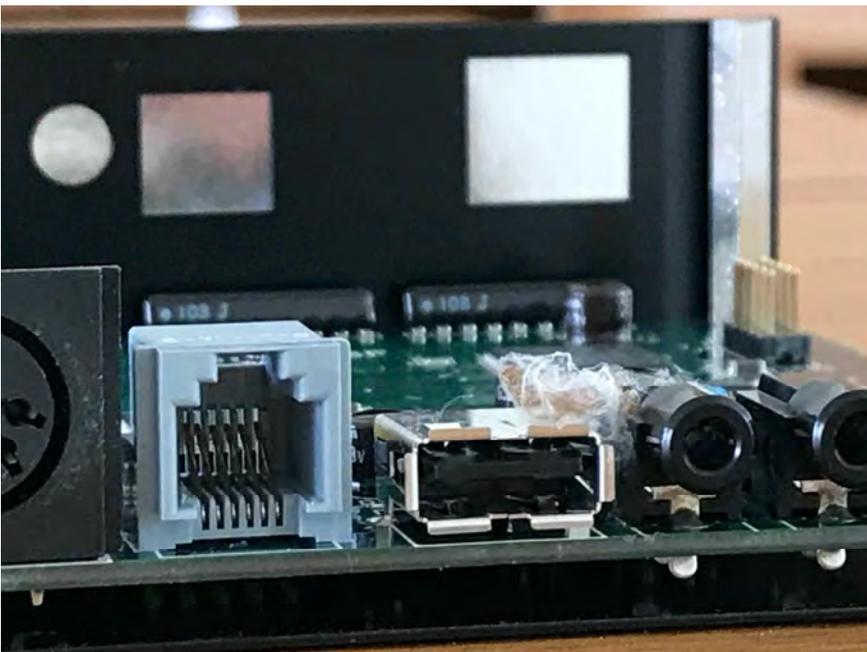
カビの発生を含め基板の状態検査を全数行いました。目視でカビの発生は確認できませんでした。しかし1台の制御BOXから蜘蛛が巣を作り内部に卵を産みつけているデッキが確認できました。

蜘蛛の巣と卵の産卵

他のデッキでもシャーシの表面に卵を産み付けているものがありましたので全てのデッキのシャーシはクリーニングを行いました。
