海上交通保安能力向上プロジェクト (海上交通安全機材落雷対策策定調査)

調査報告書

平成 25 年 3 月
(2013年)

株式会社 オリエンタルコンサルタンツ
一般財団法人 日本航路標識協会

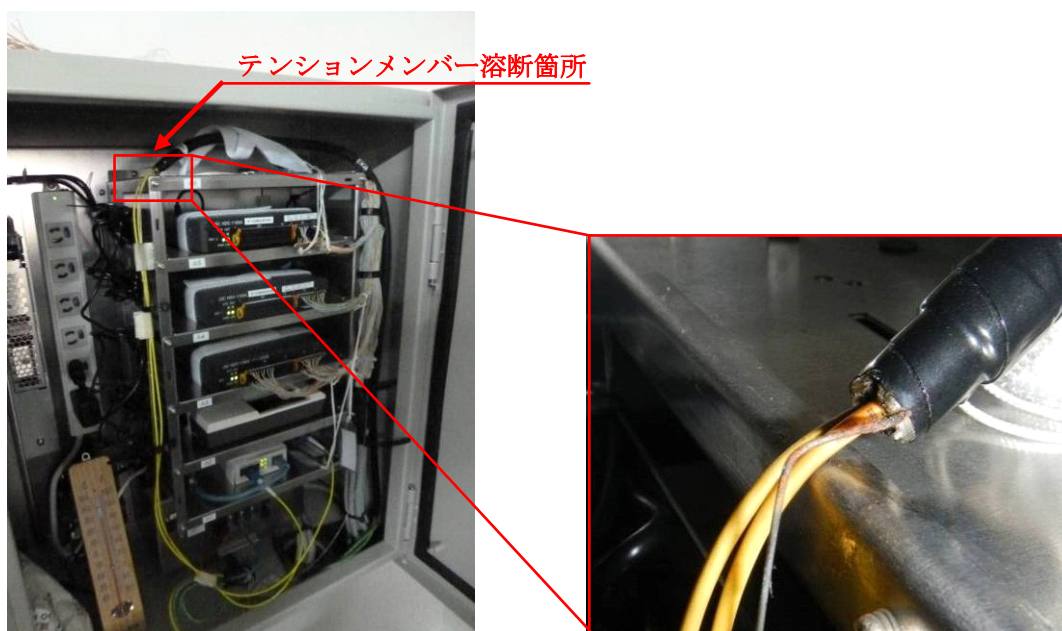
ヒュー・クチールにおいて、機器室の収納架と発電機棟間を結ぶ光ケーブル内のテンションメンバーが溶断しており、ケーブル取付板や光ケーブルに隣接して敷設されている LAN ケーブルへのスパークの痕跡が見られた。調査の結果より、これらのスパーク痕は、鉄塔への落雷により機器室収納架と発電機棟間に敷設されている光ケーブルのテンションメンバーに雷サージが侵入したことによると考えられる。これらの状況を写真 2-1 に示す。

写真 2-1: ヒュー・クチール収納架内の光ケーブル テンションメンバーの溶断状況

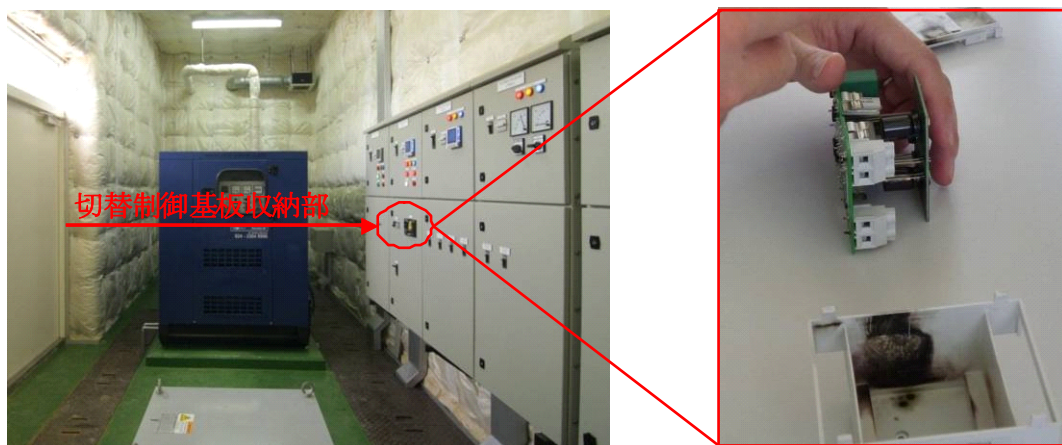
11 月下旬の落雷による被害は電源系に集中しており、電源切替スイッチ内に収納されている通常電源と非常電源を自動的に切替える制御基板に被害が発生していた。この状況を写真 2-2 に示す。その一方で、レーダーシステム及びその他の無線設備等への被害は見られなかった。

写真 2-2: バツ・アンパール VTS センター電源切替スイッチ基板の焼損状況

バツ・アンパール VTS センターでは、鉄塔上部の避雷針に直撃雷の痕跡が認められたものの、被害は電源系に集中しており、レーダーシステム及び無線機器等への被害は見られなかった。このことから、被害の原因は、避雷針や鉄塔への直撃雷に起因するものとは考えにくく、バツ・アンパール VTS センター近傍の送電線等への落雷による雷サージが、既存の電源システムを通じて侵入した誘導雷によるものと考えられる。

バツ・アンパール VTS センターにおいては、損傷を受けた、センター局舎 1 階電源室に設置されている電源切替スイッチ盤内の基板の交換及び、自動給油装置のパネル補修の上、調整を行って機能の修復を図る。

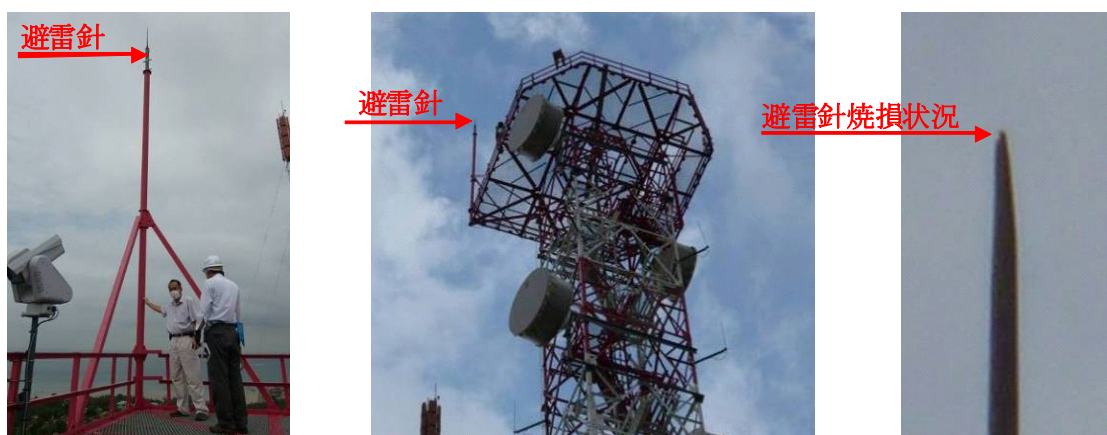
バツ・アンパール VTS センター及び各センサー局の受雷システムは、JIS A4201 (1992 年) に準拠し保護角を 60 度として、鉄塔上部に写真 2-3 (バツ・アンパール VTS センターの例) のとおり、避雷針 1 基が設計どおり設置されていることを確認した。また、各センサー局も同様な状況であったが、写真 2-3 (3) のとおり避雷針先端部に焼損、変形等が見られ、直撃雷が何度かあったものと推測された。

写真 2-3 : 避雷針の状況

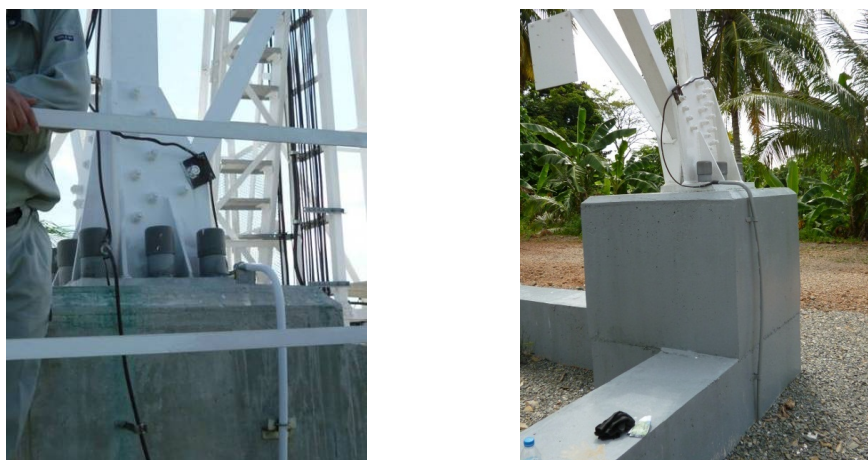
バツ・アンパール VTS センター及び各センサー局とも鉄塔頂部踊場に設置された避雷針から、1 本の引下げ導線が鉄塔基礎部までおろされている。鉄塔脚部の接地は 4 脚のうち対角 2 か所で行われており、センサー局の例で示すと写真 2-4 のとおり、そのうちの 1 か所が鉄塔用接地極とボンディングされている。

写真 2-4 : 引下げ導線の状況

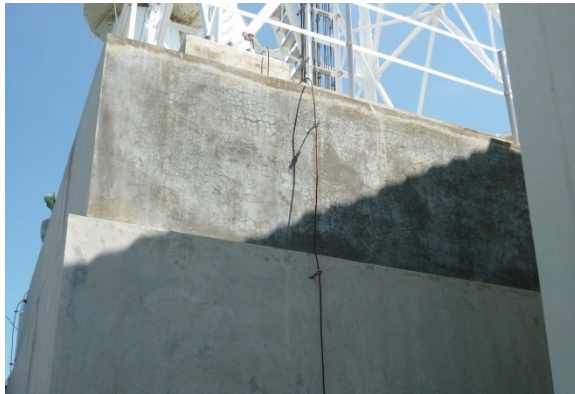
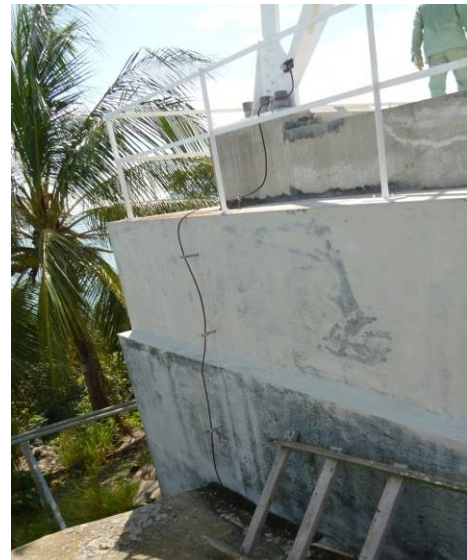
ヒュー・クチールにおいては、2011年5月の被雷以降、実施機関において試行的に対策がとられた模様で、写真2-5のとおり鉄塔脚部の接地が2か所追加され、鉄塔脚4か所すべてからとられていた。

写真 2-5：ヒュー・クチール鉄塔脚部接地部の状況（追加設置の部分）

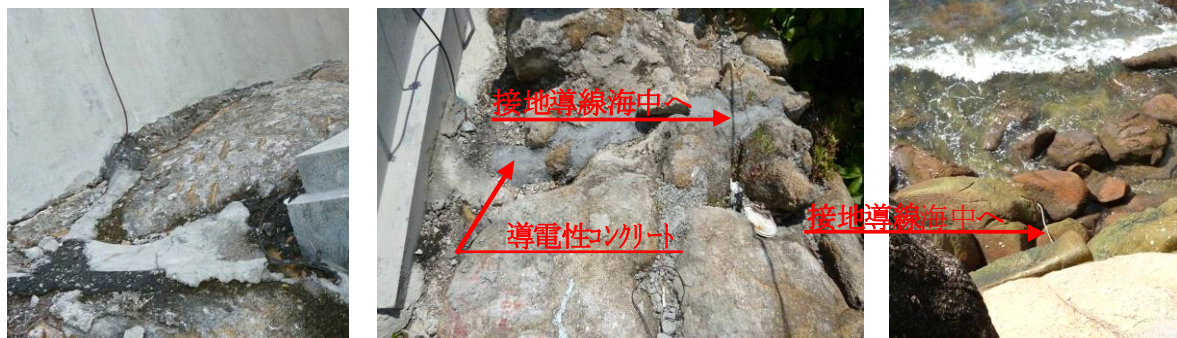
また、ヒュー・クチールは、施設周辺の地盤の殆どが岩盤であることから、発電機棟、センサー局舎及び鉄塔廻りに接地用導線を環状に敷設したうえで、土中埋設が不可能な場所は、写真2-6 (1)、(2) のとおり導電性コンクリートで保護されている。

その後、2011年5月の落雷による被害を受けた後に、実施機関により試行的に採られた対策により、鉄塔脚部4本の接地（既存2本、追加2本）及び写真2-6 (3) のとおり接地導線の先端を海中まで延ばして、海中接地が施されていた。

写真 2-6：ヒュー・クチールの接地線及び海中接地の敷設現況

ヒュー・クチールでも同様のシステムとするが、岩盤のため接地極を埋設して設置できないことから、耐腐食に考慮し、チタン帯 1mm×40mm 2枚重ねを、局部的に用いることとする。また、現在試行的に仮設で敷設されている海中接地を正規の方法で換装・整備する。

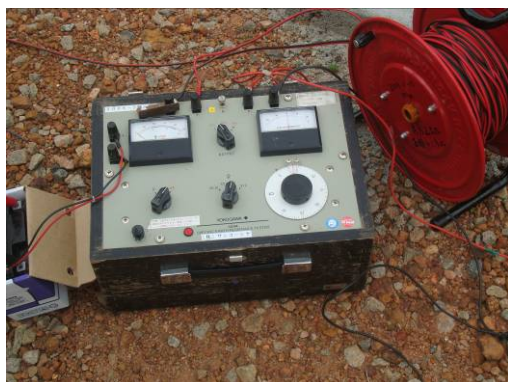
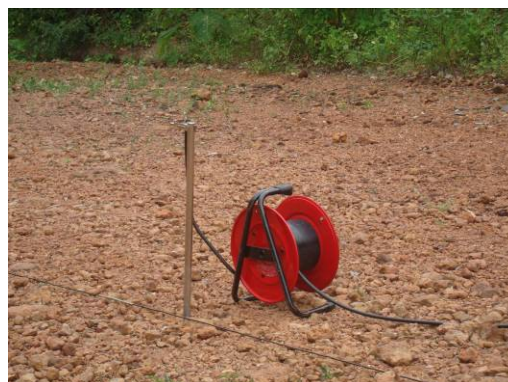
バツ・アンパール VTS センター及び各センサー局において、写真 2-7 のとおり、接地システム全体の接地抵抗を測定した。その結果は表 2-2 に示すとおりである。

写真 2-7：接地抵抗の測定状況

接地抵抗は、JIS A4201（1992年）の基準上は 10Ω 以下で、本施設建設時の要求仕様では 5Ω 以下とすることが求められていたが、全てのサイトでこれらを満足していた。
