マダガスカル国  
水・衛生省

マダガスカル国  
南西部地下水開発計画  
フォローアップ協力（調査）  
完了報告書

平成 28 年 9 月  
(2016 年)

N T C インターナショナル株式会社  
日本テクノ株式会社

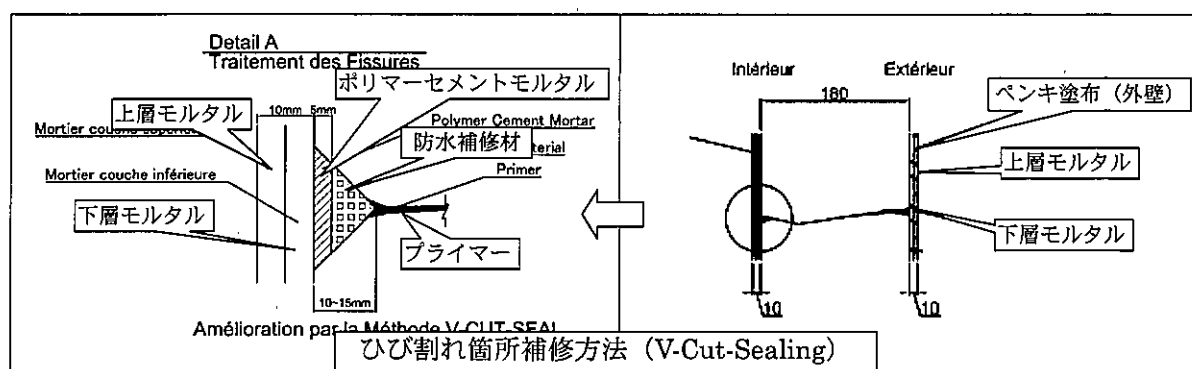
既存水槽の水張り試験からは、顕著な漏水箇所は見られなかったが、若干のヒビ割れ箇所からの染み出しが観察された程度である。このため、水槽は引き続き使用する方針とするが、ひび割れ補修と劣化が見られる水槽表面のモルタルについて改修する方針とする。

ひび割れ箇所（幅 0.2mm 以上の貫通ひび割れ）については、①表面の劣化モルタルを剥ぎ落とし、②V字カットを行いプライマーの塗布と補修材を注入し、最後にポリマーセメントを充填し、V字部を塞ぐ方針とする。そのあと、水槽内・外部面の壁面全体から、③新たに下層モルタル（5mm厚）と上層モルタル（5mm厚）の2層モルタルを壁面全体に塗布する。外壁面については、最後にペンキ塗装による仕上げを行う。漏水箇所の処理方法を図示すると下図のとおりである。

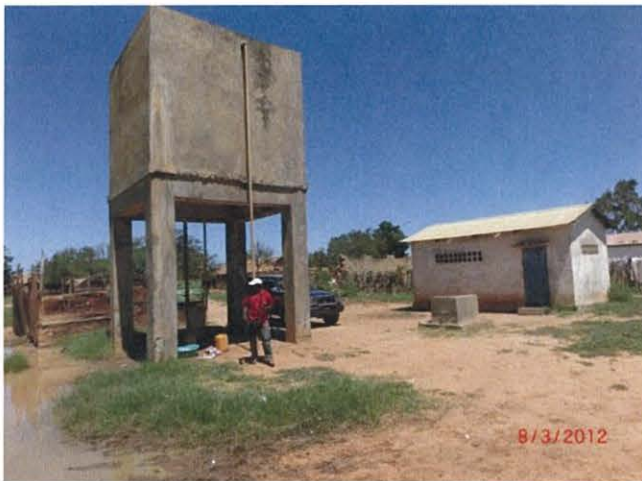
4 箇所の高架水槽の調査結果から、Ankilimalinike の高架水槽は低品質コンクリートの使用とともに打設状態も全体的に悪く、特に脚部の劣化状況が顕著であり、亀裂が内部の鉄筋まで達しているところが数箇所見られ、危険な状態であると判断された。その結果、水槽の本来容量が貯水できる新規水槽を建設することが妥当と判断した。新規建設位置については、地権者及びコミューン関係者とは現地確認済みである。

改修前／高架水槽（2013年3月8日）

現況施設調査から、既存水槽には構造的な不具合が生じ、危険な状態にあること及び漏水状況もひどいことから新規建設とする。新設する水槽は既存と同じく 40m<sup>3</sup> の貯水容量とし、同様に鉄筋コンクリート構造とするが、井戸や発電機室等とのつながりを考慮し、新規水槽は既存水槽の近傍に新設する。完成後に導水管や送水管を付け替える方針とするが、既存水槽は新規水槽が完成するまでは使用する。水槽の位置が変更になるため、井戸頂点部の井戸機器類から高架水槽までの送水管は新たに敷設する。

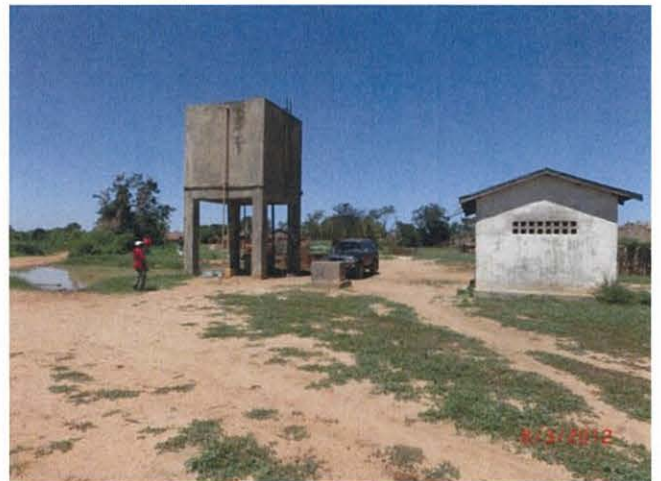
改修前／発電機室（2013年3月8日）

井戸の水中モーターポンプの電源となる発電機とコントロールパネルを収納するコントロールハウスを改修するが、ハウスの基本的な機能は維持されているため、壁面のヒビ割れ補修として、防水モルタルを塗布する。屋根材は、引き続き亜鉛引きスレート板を使用し、十分な釘止めを行うほか、両端部（切妻側）はコンクリートにスレートを巻き込んだ形で固定し、暴風対策を行う。軒下の底部材（鼻隠し）は交換するとともに、ドア上の底部で欠落が見られるところは、老朽化部を除去したのち、コンクリートの補修を行う。ドアはペンキ塗布を行う。

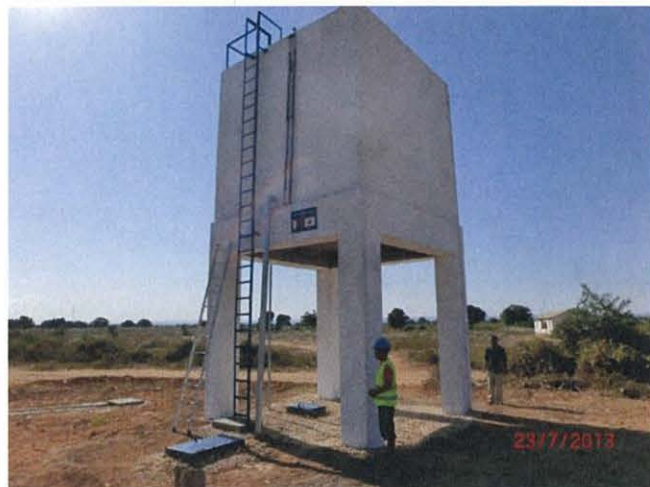
改修後／高架水槽（2013年7月23日）

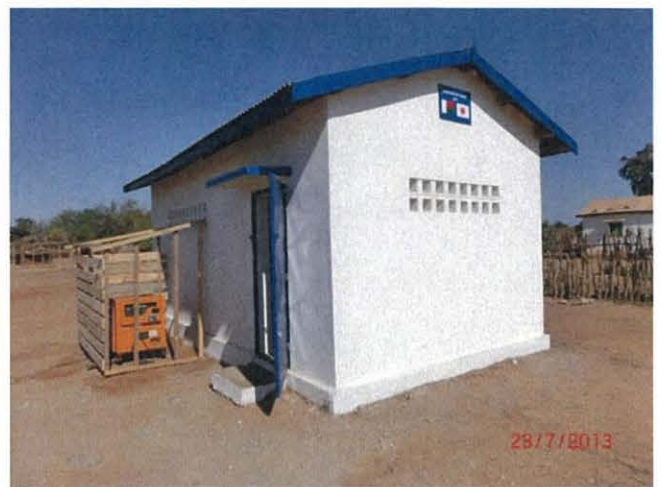
改修後／発電機室（2013年7月23日）

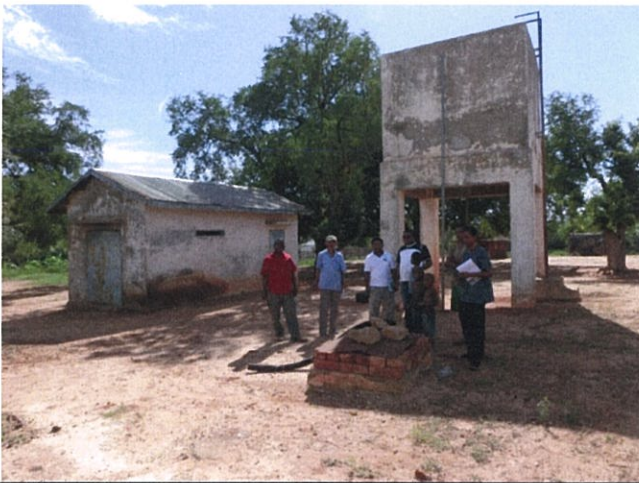
改修前／発電機室及び高架水槽（2013年3月7日）

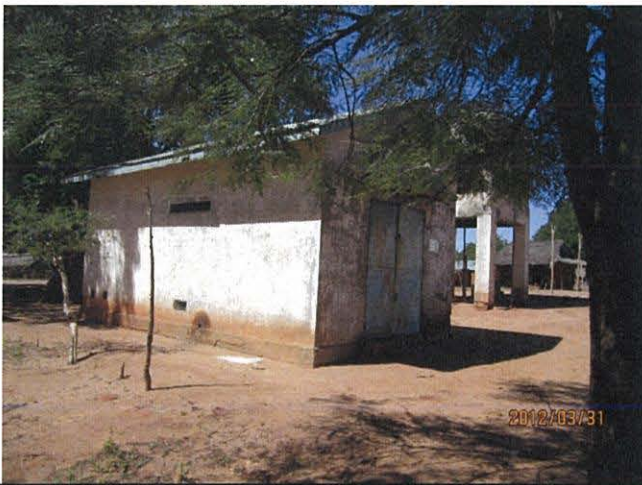
改修前／発電機室（2012年3月31日）

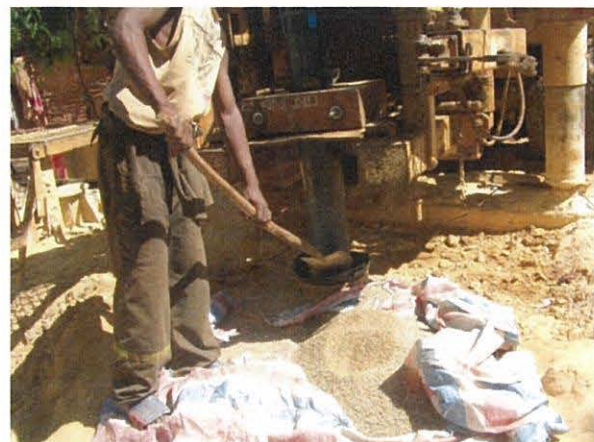
井戸工事は掘削機の故障発生などで遅延が発生したが、2014年3月6日に井戸孔(290m)掘削確認後、3月12日～13日のケーシング設置（業者の中間払いの出来高確認にあたっており、水省担当者とともに立会検査が実施され、ケーシング設置は確認済みである。）及びグラベル充填段階でケーシングの破断発生が確認されたため工事は中断し、井戸孔再利用のための掃孔作業が開始された。

ケーシング周囲へのグラベル挿入状況  
2014年3月13日

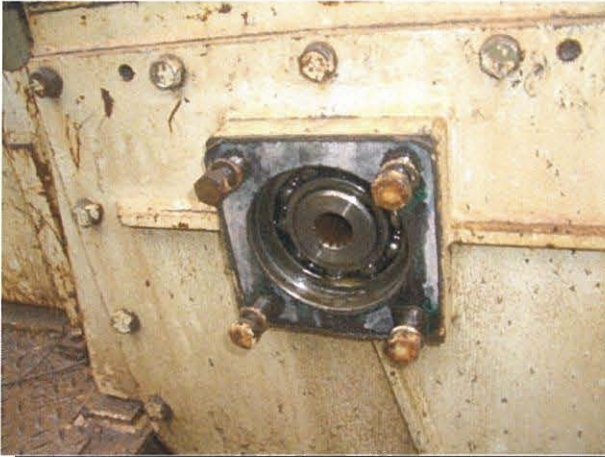
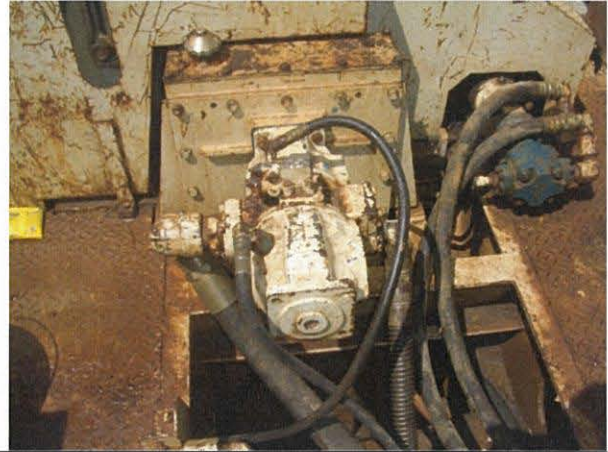
プランジャーポンプ破損、故障修理状況：2014年1月7日～2月1日

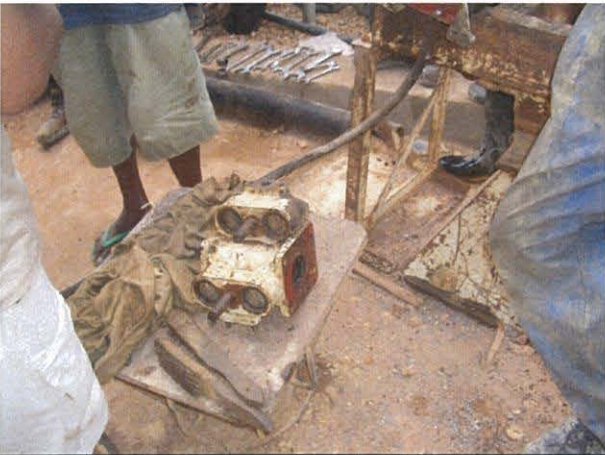
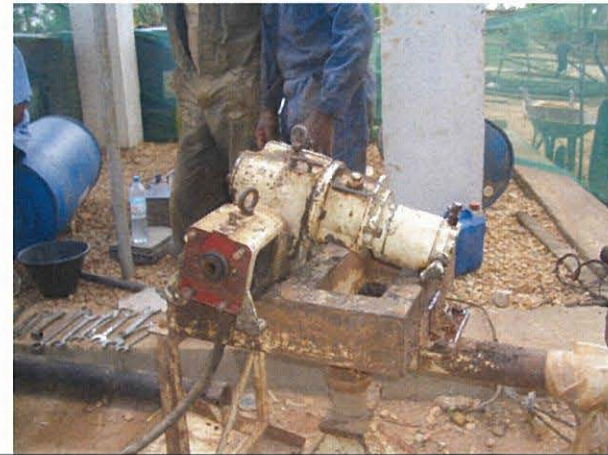
インジェクションポンプ修理状況：2014年2月1日

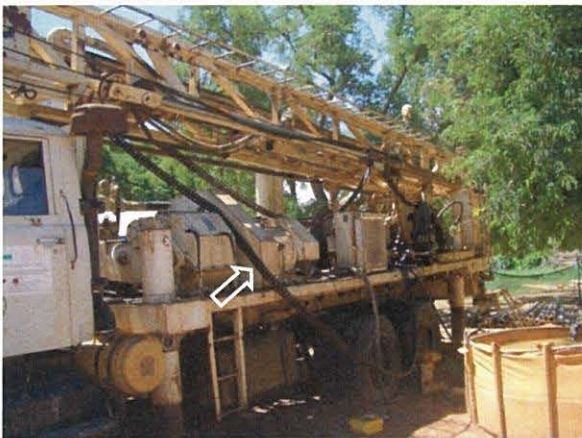
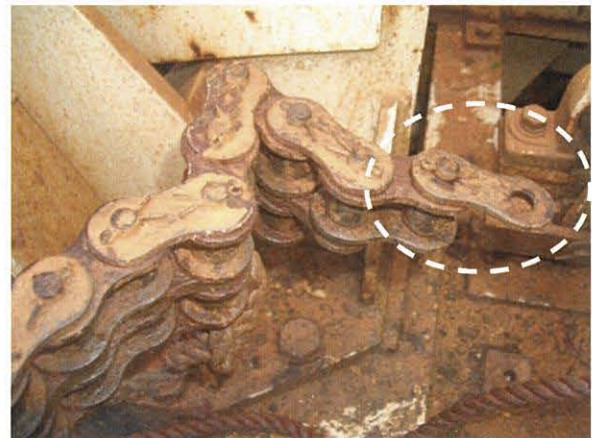
フィードシリンダーチェーン切損事故状況、切損箇所：2014年2月23日
