9-1-4 パイロットプロジェクトの実施

9-1-4-1 樹木対策技術

9-1-4-2 設備維持管理技術（パイロットプロジェクト3）

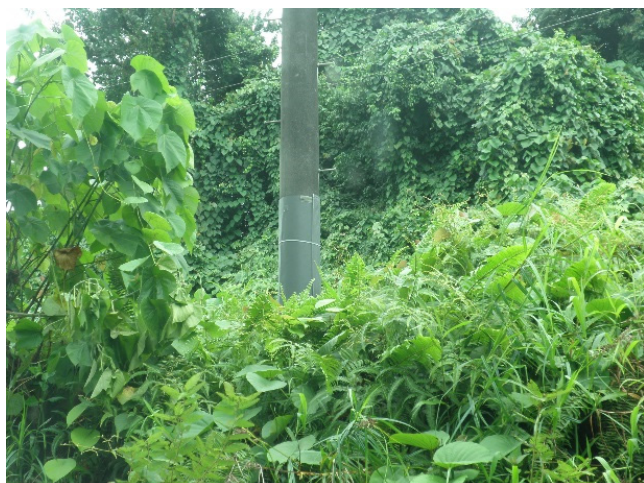
図 9-1-4-1.2 電柱付近のツタの状況

ツタガード取り付け箇所には、ツタの巻きつきはほとんど見られなかった（図9-1-4-1.2）。1か所の支線で若干の巻きつきがみられたが、ツタの生長先端は既に枯死していることから、それ以上の生長はないものと考えられる（図9-1-4-1.3）。

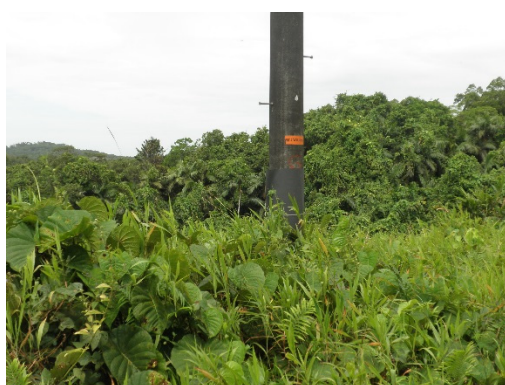
図 9-1-4-1.4 ツタの繁茂状況

ツタが巻き上がってない電柱付近のツタの状況を図 9-1-4-1.4 に示す。ツタは、ツル成長の先端がツタガードに接触すると枯死状態となり（図 9-1-4-1.5）、電柱・支線に取りつくことができないことから、巻き上がることができないものと考えられる。図 9-1-4-1.6 は支線用ツタガードの直下までツタが成長しているが、支線には巻き上がっていない状況を示している。

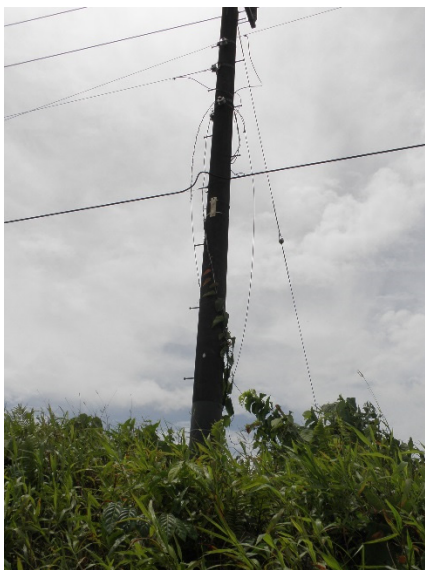
図 9-1-4-1.7 ツタガードを避けた成長

図 9-1-4-1.7 は、ツタガードを取り付けた電柱に取り付け対象外の電線（廃棄されたもの）が垂れ下がっている状況である。廃棄電線にはツタの巻き上がり（1.7m 程度）があるが電柱には巻き上がっていない。これらの図からツタガードの有無の顕著な差が確認できる。

しかし、図 9-1-4-1.7 や図 9-1-4-1.9(a) に示すような状況では、電柱の付近にツタガードを迂回するルートになり得る樹木や支持物がある場合は、それを伝って電柱に巻きつく可能性があることが分かった。このような箇所に対しては、ツタガードの取り付け位置を工夫する必要がある。

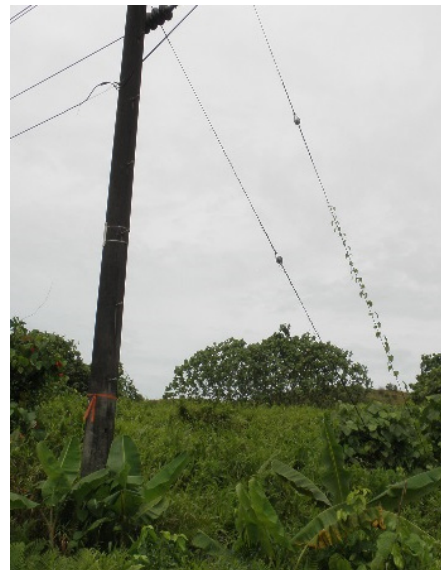
図 9-1-4-1.8 ツタガードの取り付けがない
支線での成長

図 9-1-4-1.8 はツタガードの取り付けがない支線へのツタの巻き上がり状態を示している。これは、2017年11月以降のツタの変化と見ると2018年4月までに3~4mの生長見ることができる。このような成長速度のツタに対し、ツタガードは巻き上がりを防止できているものと考えられる。

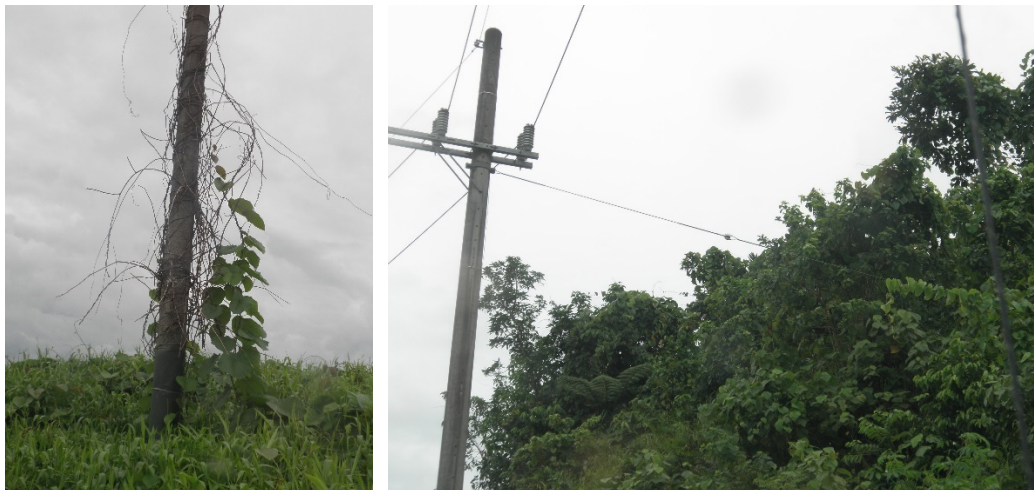
図 9-1-4-1.9 ツタの生長状況 (ツタガード取り付けなし)

ツタガードの取り付けがない個所においては、約 6 か月経過後に図 3 に示すようなツタの生長がみられる。図 9-1-4-1.9 から、ツタは 6 か月間で 3~4m の生長があることが分かる。このような生長速度のツタに対し、ツタガードは十分な巻きつき阻止効果があることが分かる。

(a) 電柱の迂回ルートで生長 (b) 支線への巻きつき状況

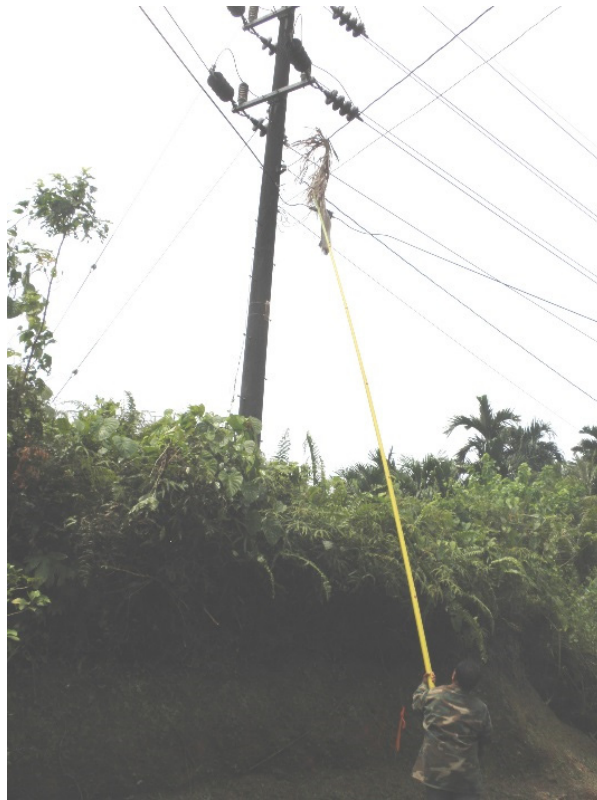
図 9-1-4-1.12 飛来樹木（事故原因のイメージ）

この取り組みを開始（2017年11月）して以来2018年4月までに、ネッケン送電線の事故はTransient Faultが2回発生しただけであった。そのうち、あらかじめ決定していた事故時対応手順に従い過電流表示器の点検による事故区間検出と事故原因探索の巡視を行ったのは、1回であった（原因は飛来した樹木の接触、図9-1-4-1.12）。もう1回の事故時には、変電所オペレータからラインマンへの事故情報が伝達されなかったため、そのような対応はなされなかった。

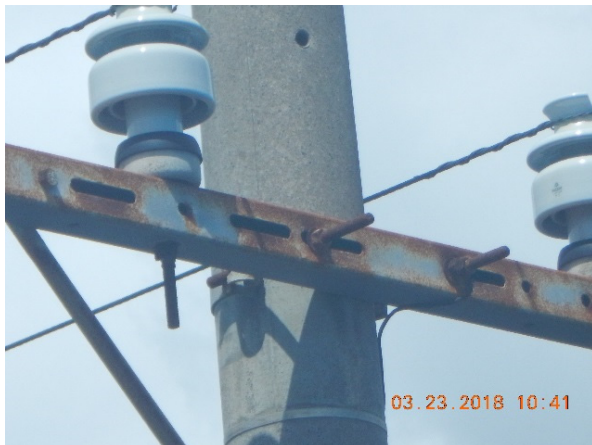
(a) 腕金のさび

図 9-1-5-1.1 腐食の状態

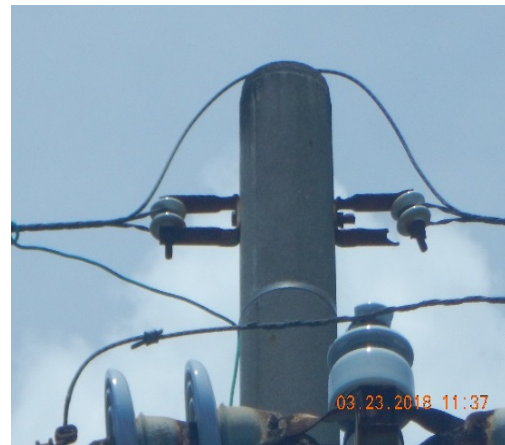
(b) がいし支持金物の腐食破断

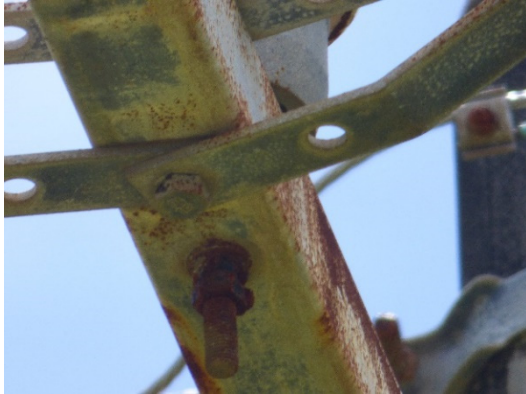
図 9-1-5-1.2 がいし固定ナットの緩み

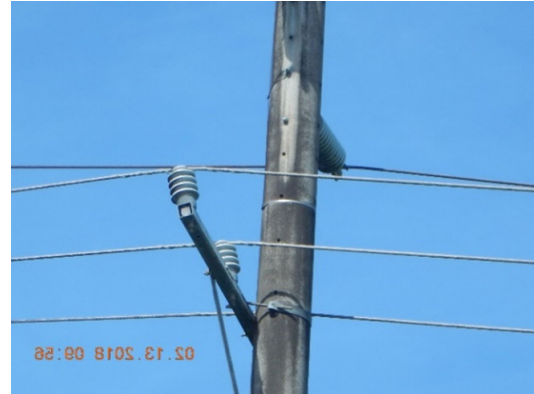
図 9-1-5-1.3 腕金の傾き

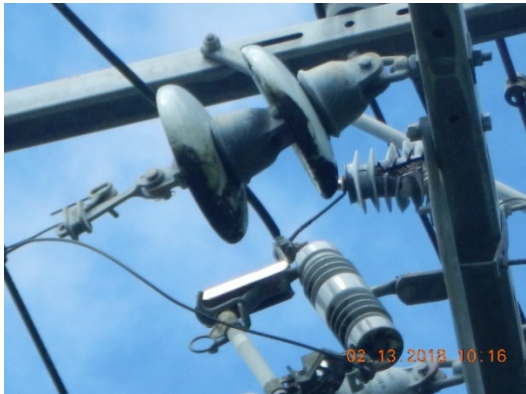
図 9-1-5-1.4 機材の破損（避雷器）

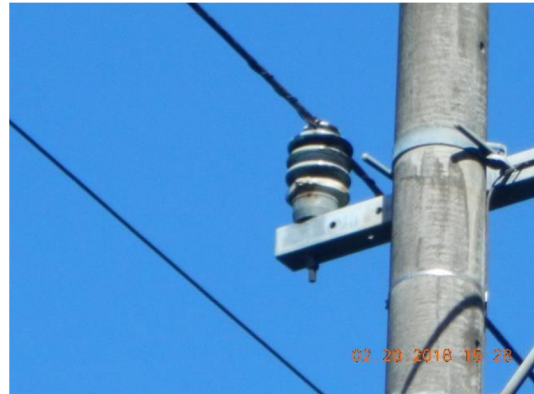
図 9-1-5-1.5 がいしの欠け

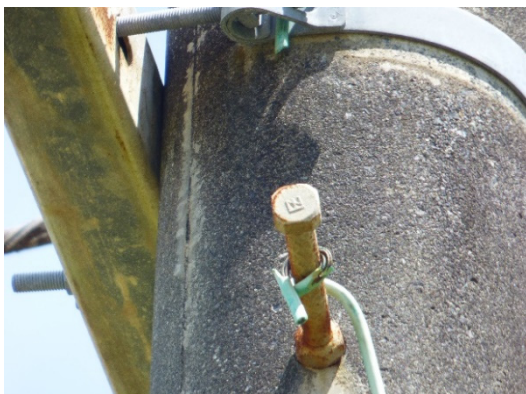
図 9-1-5-1.6 中性線の接地線断線

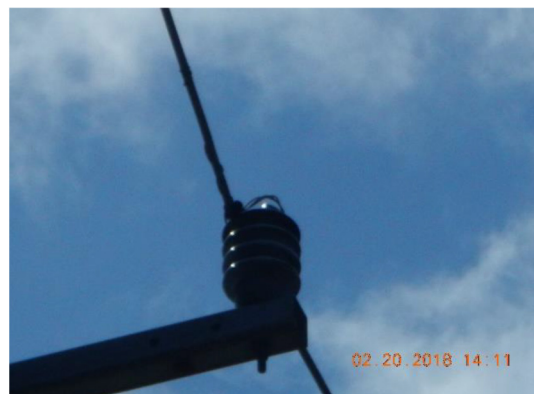
図 9-1-5-1.7 電線固定グリップのはずれ

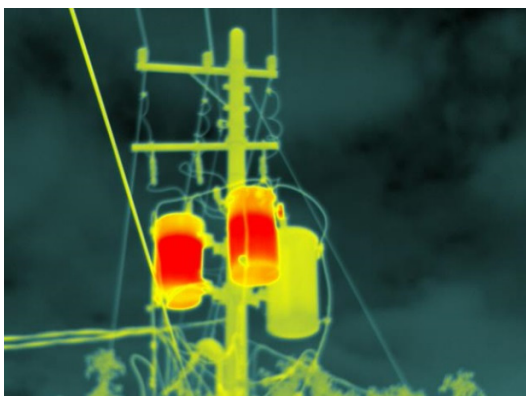
図 9-1-5-1.8 変圧器の温度上昇

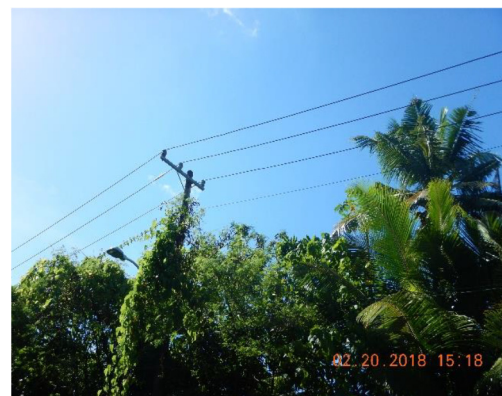
図 9-1-5-1.9 樹木接近

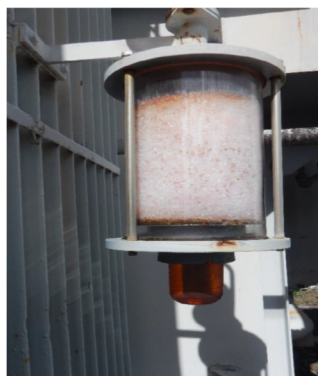
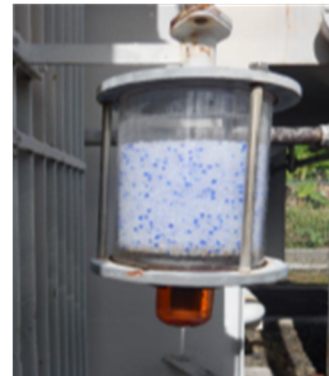
図 9-2-7.4 吸湿呼吸器の取替前後

PPUC では変圧器設置以降、吸湿呼吸器（変圧器の絶縁油が吸湿により劣化するのを防止する乾燥剤）の取替を行っておらず変色しており、変圧器の絶縁性が確保できず設備維持に支障を来す恐れがあった。そこで、吸湿呼吸器取替の必要性を提言するとともに吸湿呼吸器の供与・取替を行った。変圧器の絶縁性確保のため今後も定期的な取替を実施することを提言した。

吸湿呼吸器の交換作業および変電設備へのグリース塗布によるメンテナンスを実施することで設備維持を図るとともに、設備維持のためのメンテナンスの必要性について理解を図れた。
