キリバス国  
ベシオ港拡張計画  
フォローアップ協力（調査）  
（設計・施工計画・維持管理計画）  
報告書

平成 30 年 10 月  
（2018 年）

独立行政法人  
国際協力機構（JICA）

パシフィックコンサルタンツ株式会社

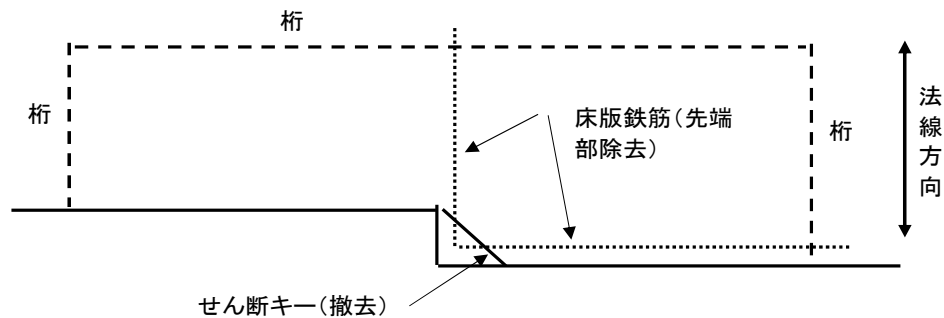
図 2-3 セン断キー撤去箇所の鉄筋

栈橋の 1 ブロック 25m は、水平変位 10cm を許容しつつ、水平力に十分耐えうる構造となっている。従って、今回採用するせん断キーを撤去する方法(ほぼ 45 度で発生した損傷面にそって撤去)は、構造上問題はなく、同時に弱点の解消(原因の除去)にもなる。また、下図からも分かるとおり、片持ち梁の先端部なので、法線平行方向及び直角方向どちらにおいても切断しようとする箇所の鉄筋には、元来応力は発生していない。さらに、栈橋を供用しながらの施工が要求されるなか、この補修方法は単純で急速施工を可能にするものである。

現地調査の結果、栈橋ブロック間に配置されたキーは、その殆ど全てに 45°方向のひび割れが発生していることから、当該部分のコンクリートを人力ではつりだす。具体の撤去範囲は図のとおり（添付資料 6 参照）。なお、キー部の撤去にあたっては、はつりだしたコンクリートが海中に落下しないよう適切仮受け工を配置しておく必要がある。

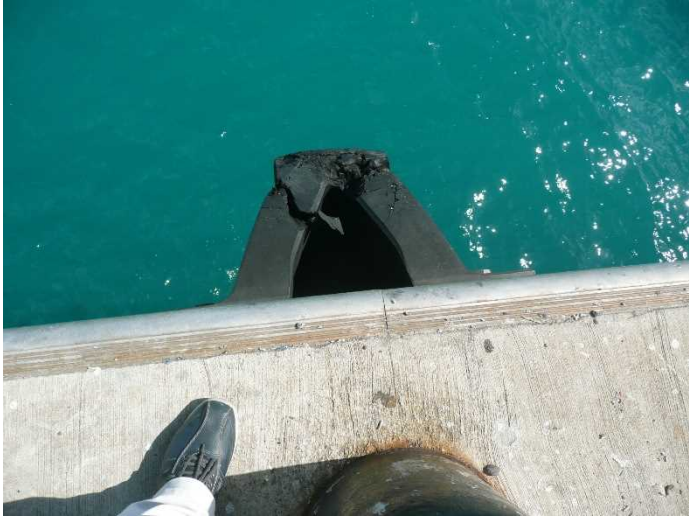
ゴム防舷材の損傷・劣化

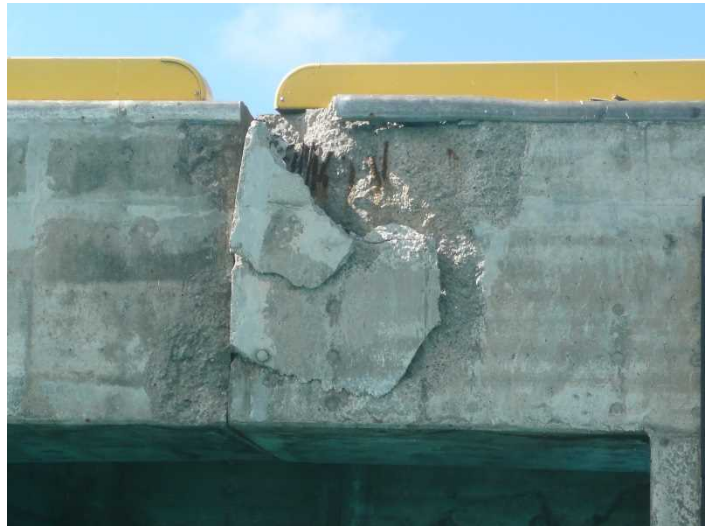
上部工端部の剥離（キー箇所、鉄筋露出）

| No | Facilities | Location | Type | Condition | Comments |
|---|---|---|---|---|---|
| F | Edges of Coping Concrete | Vertical Face of Coping at All of the Keys (except one inbetween A and B block) | | Concrete Spalled off and Steel-bar exposed | Re-bars to be coted by anti-corrosive resin, and covered by grouting |

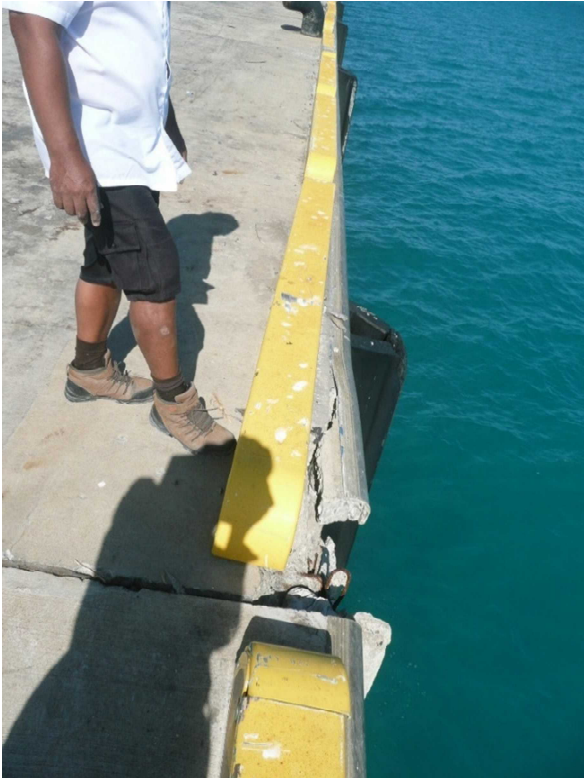
車止め及びコーナープレーットの損傷

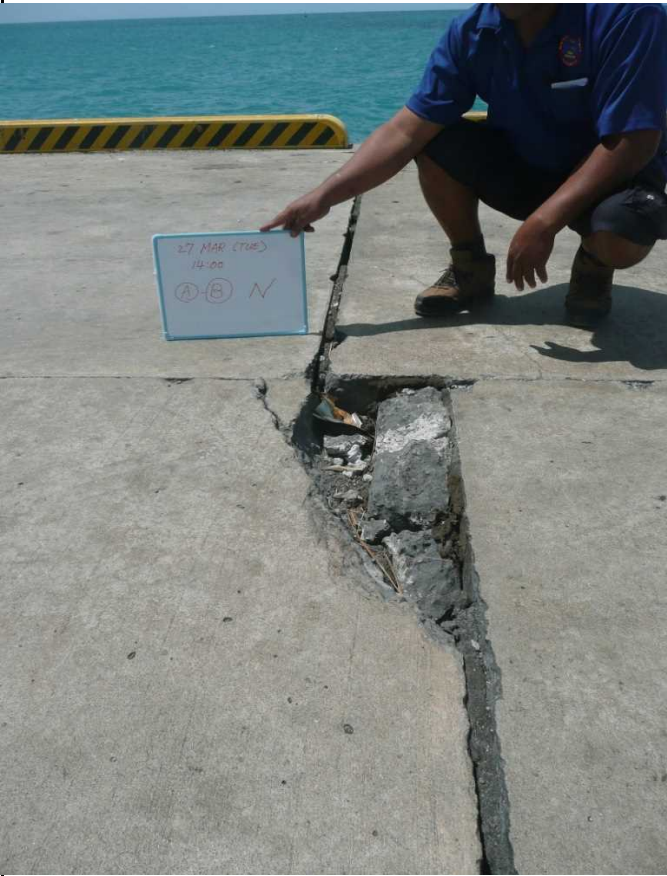
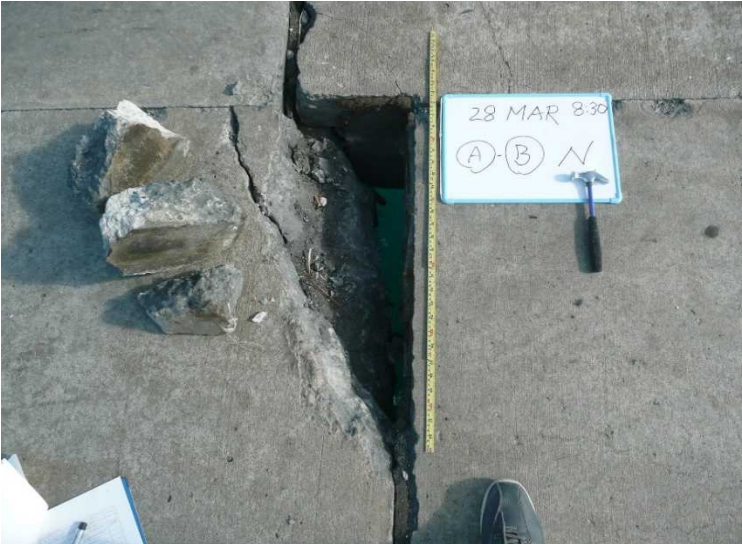
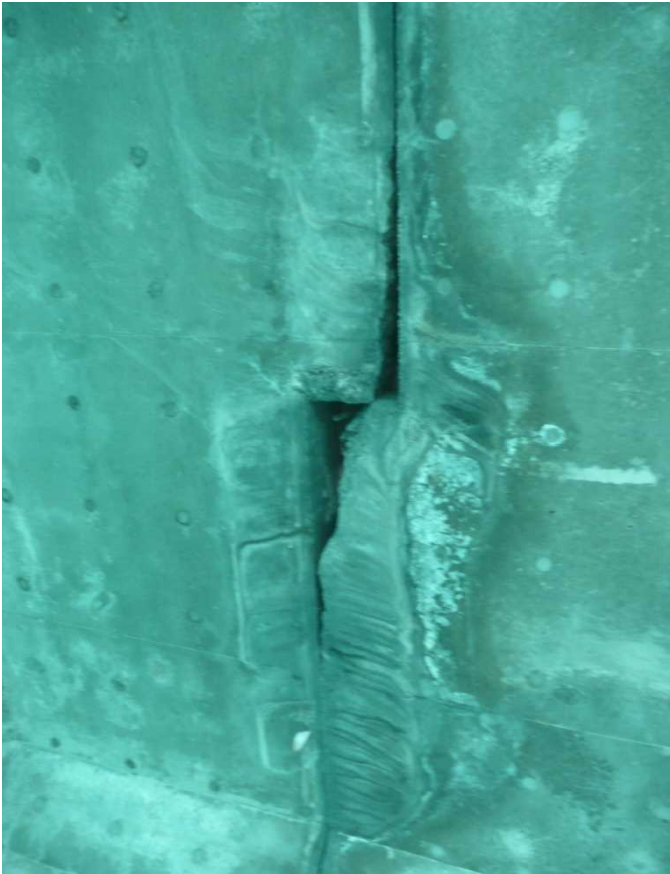
| | | | <ul style="list-style-type: none"><li>・キー南側破損、コンクリート片で埋め戻し、縦長(85cm)</li><li>・北側に円弧クラック(0.5mm)</li><li>・コンクリート強度31~49N/mm2</li></ul> <p>— — — — —</p> <ul style="list-style-type: none"><li>・キー形状にそって剥離</li><li>・鉄筋露出</li></ul> | | |

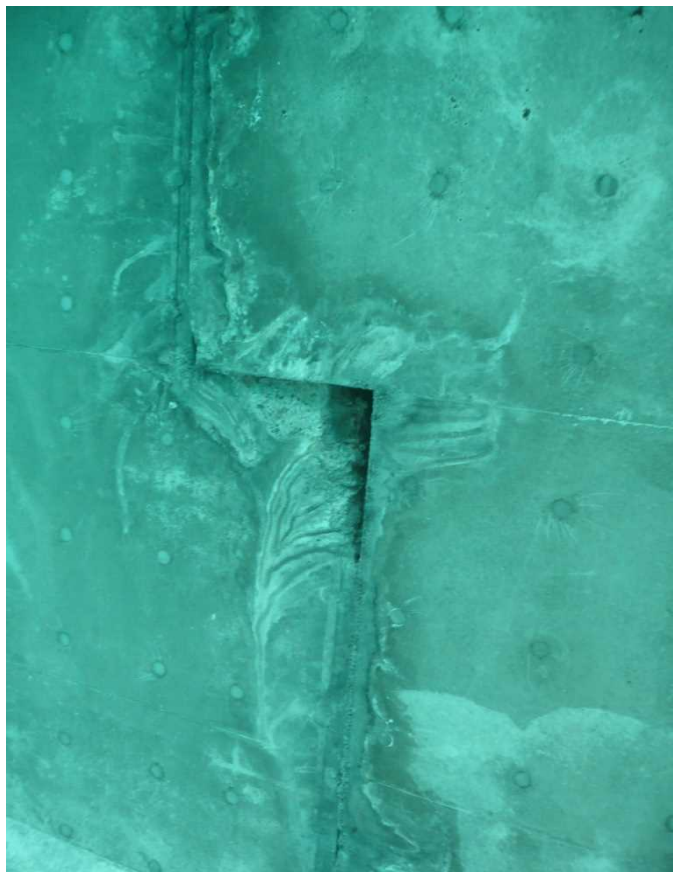
| ブロック | A-B | 箇所 | C | 調査日 | 2018/3/27、28、29 |

- ・キー南側破損、北側クラック(1.3mm)
- ・北側に斜クラック(1.3mm)
- ・コンクリート強度38～47N/mm<sup>2</sup>

- ――
- ・キー形状にそって剥離
- ・鉄筋露出

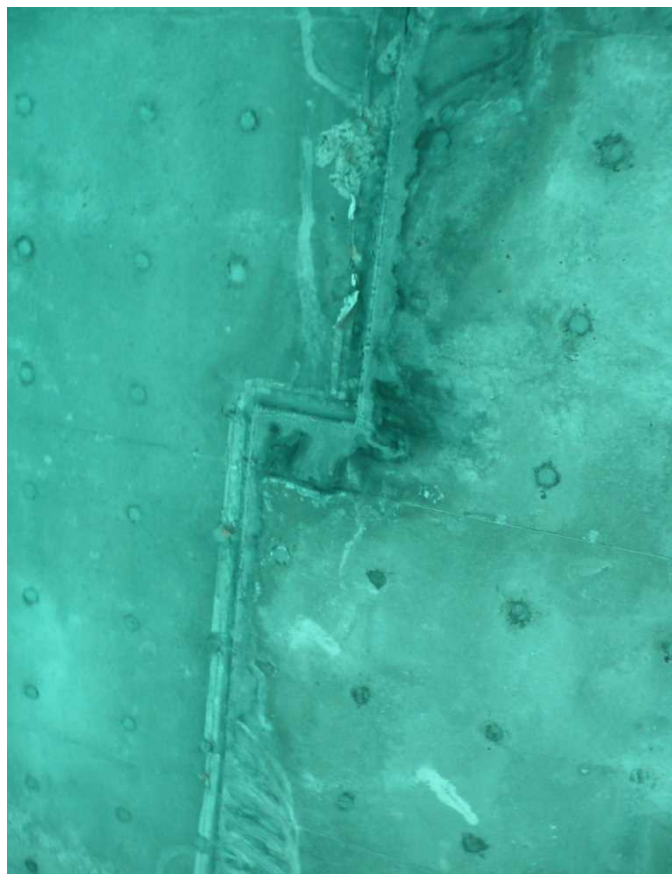
- ・キー北側南側ともにクラック(1.1mm,3.0mm)
- ・南側に縦クラック(1.0mm)、北側に横クラック(1.1mm)
- ・コンクリート強度34~48N/mm<sup>2</sup>
- — — —
- ・剥離・クラックなし

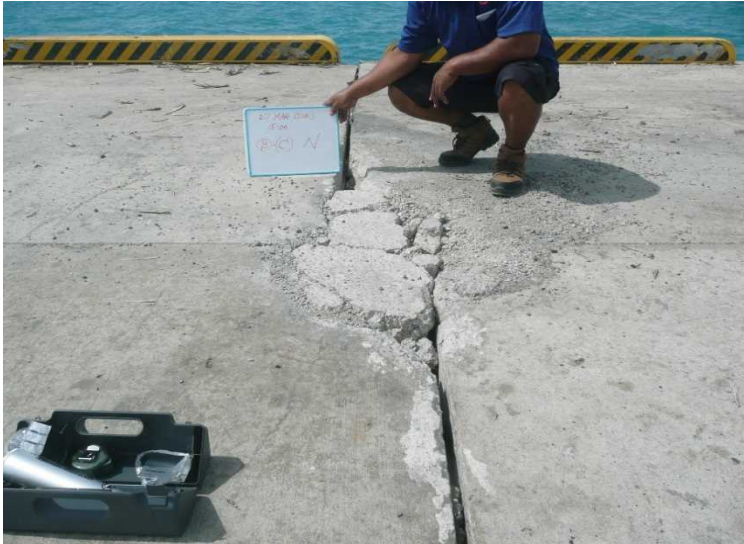
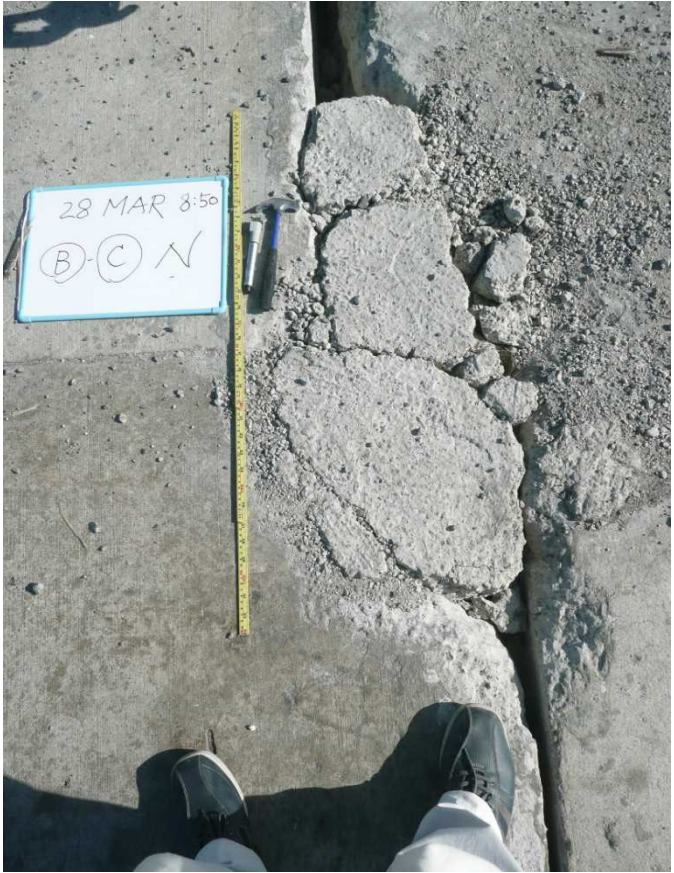
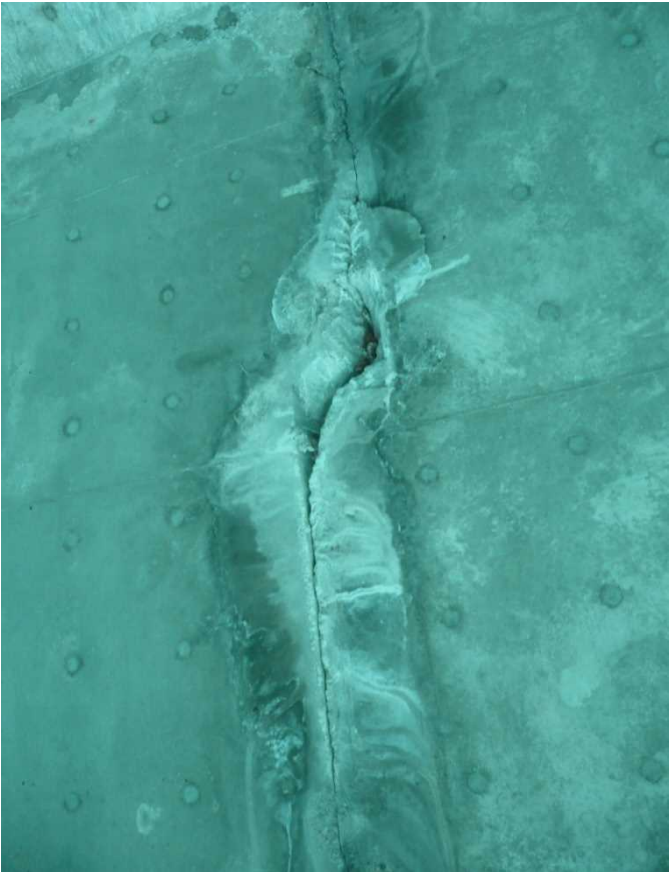
| ブロック | B-C | 箇所 | N | 調査日 | 2018/3/27、28、29 |
|---|---|---|---|---|---|
| | | | <ul style="list-style-type: none"> <li>・キー北側南側ともに破損、モルタル補修、北側に縦長(120cm)</li> <li>・周辺クラックなし</li> <li>・コンクリート強度36～44N/mm2</li> </ul> <p>— — — — —</p> <ul style="list-style-type: none"> <li>・キー形状にそって剥離</li> <li>・鉄筋露出</li> </ul> | | |

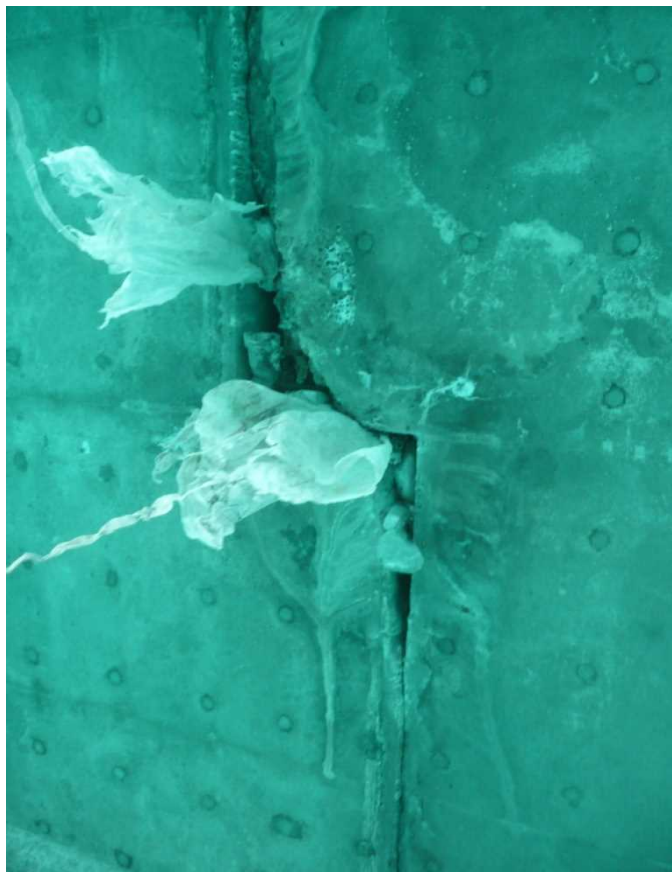
| ブロック | B-C | 箇所 | C | 調査日 | 2018/3/27、28、29 |

- ・キー北側南側ともに破損、モルタル補修、北側南側ともに縦長(186cm,94cm)
- ・北側南側ともに大きな円弧クラック(0.5mm~0.9mm)
- ・コンクリート強度26~42N/mm<sup>2</sup>
- — — — —
- ・キー形状にそって剥離
- ・鉄筋露出
- (ビニールは補修の際のモルタル受けと考えられる)

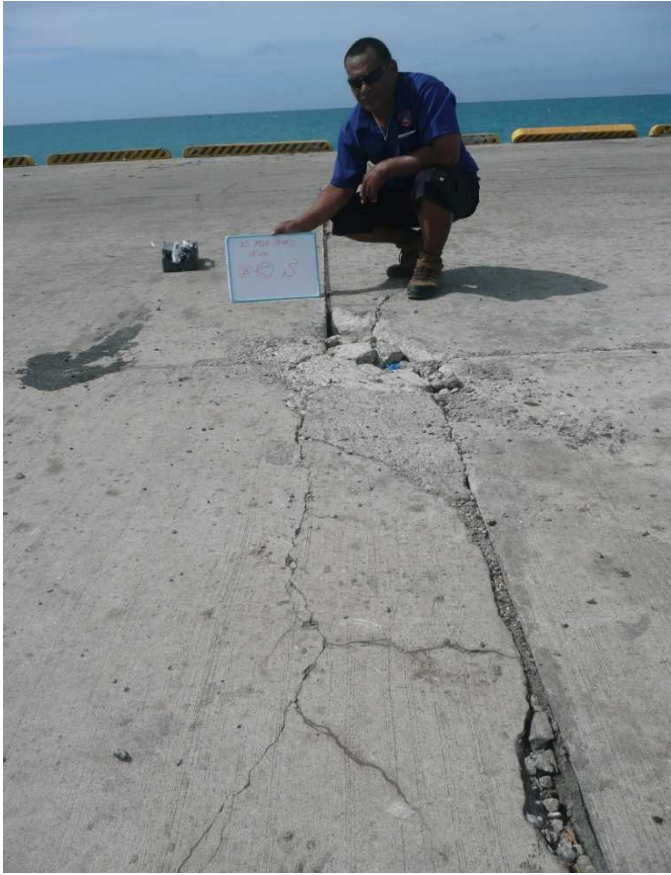
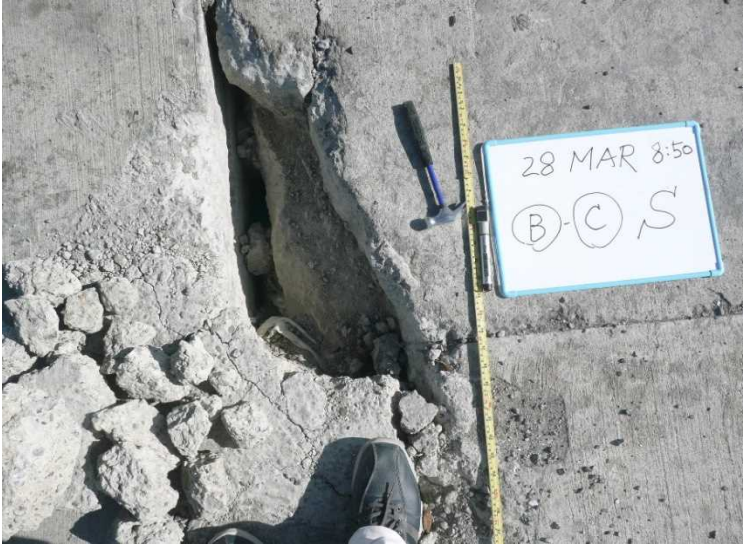
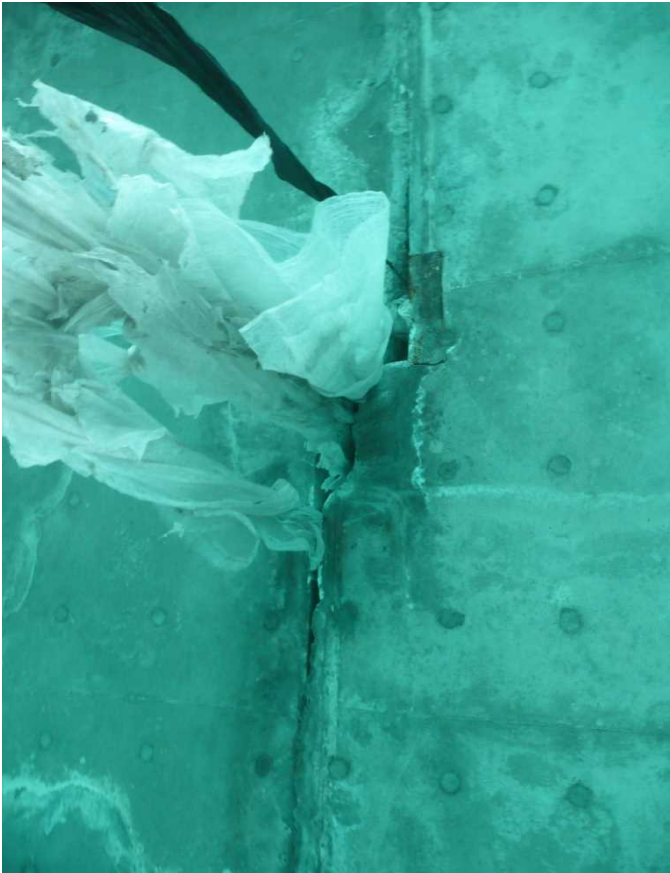
| | | | <ul style="list-style-type: none"><li>・キー北側南側ともに破損、コンクリート片埋め戻し及びモルタル補修、北側南側ともに縦長(67cm,95cm)</li><li>・北側に縦クラック(0.6mm)、南側に縦長クラック(142cm,0.5mm)</li><li>・コンクリート強度32~38N/mm2</li><li>— — — — —</li><li>・キー形状にそって剥離</li><li>・鉄筋露出</li><li>(ビニールは補修の際のモルタル受けと考えられる)</li></ul> | | |

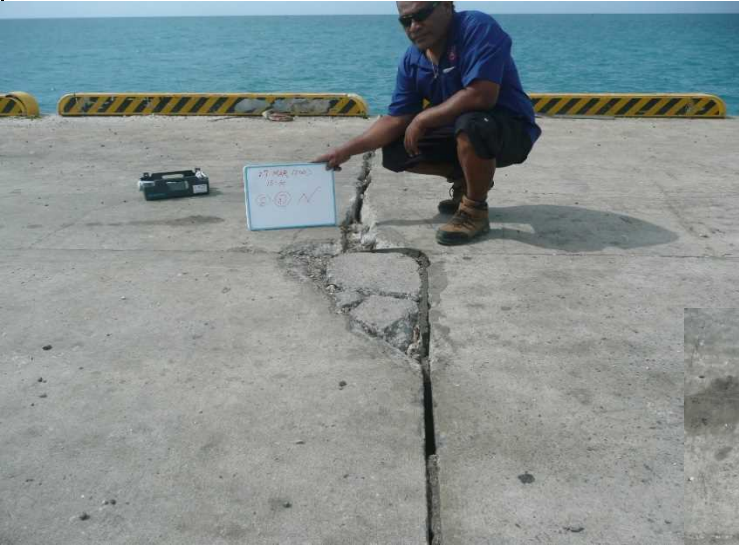
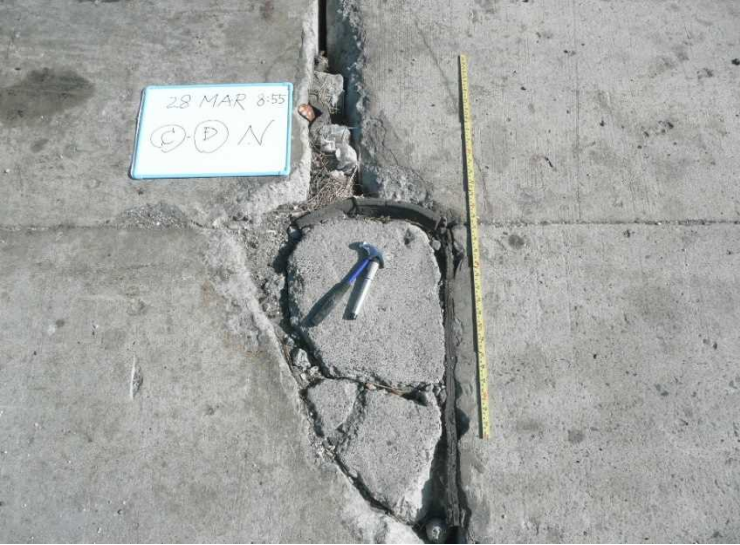
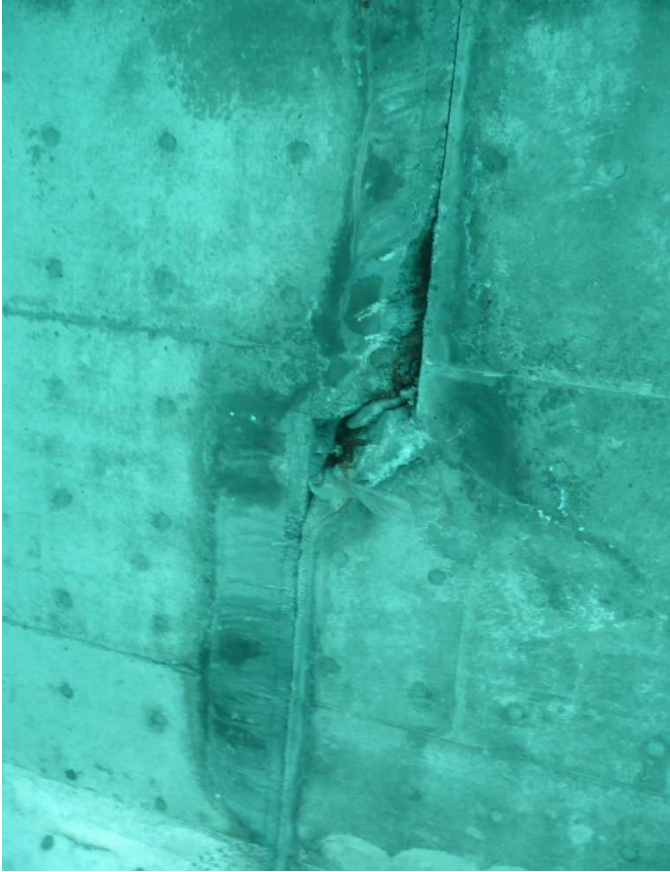
| ブロック | C-D | 箇所 | N | 調査日 | 2018/3/27、28、29 |
|---|---|---|---|---|---|
| | | | <ul style="list-style-type: none"> <li>・キー北側南側ともに破損、コンクリート片で埋め戻し、北側南側ともに縦長(60cm,86cm)</li> <li>・周辺クラックなし</li> <li>・コンクリート強度38~45N/mm2</li> </ul> <p>— — — — —</p> <ul style="list-style-type: none"> <li>・キー形状にそって剥離</li> <li>・鉄筋露出</li> </ul> | | |

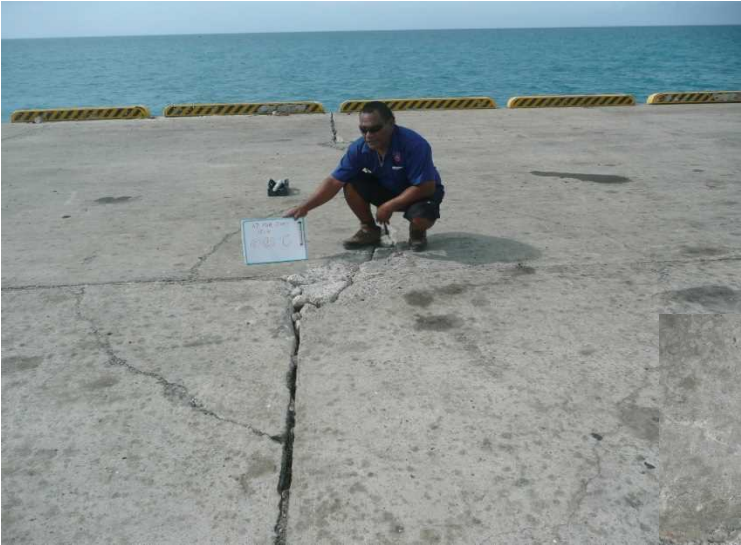
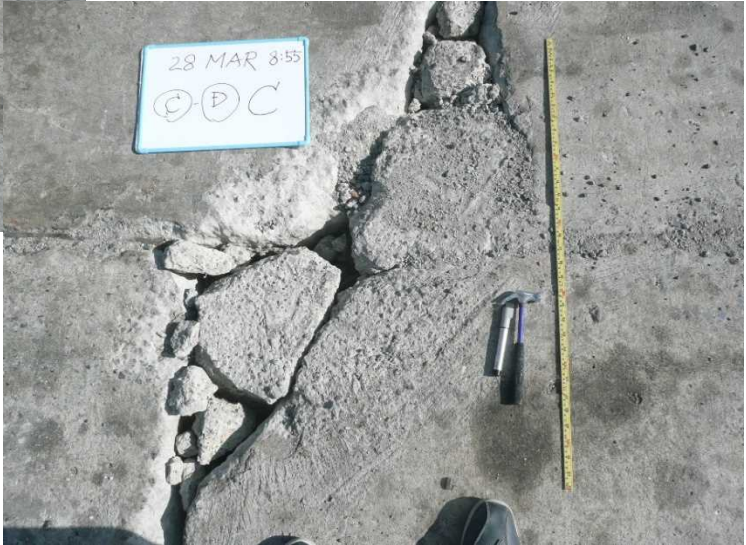
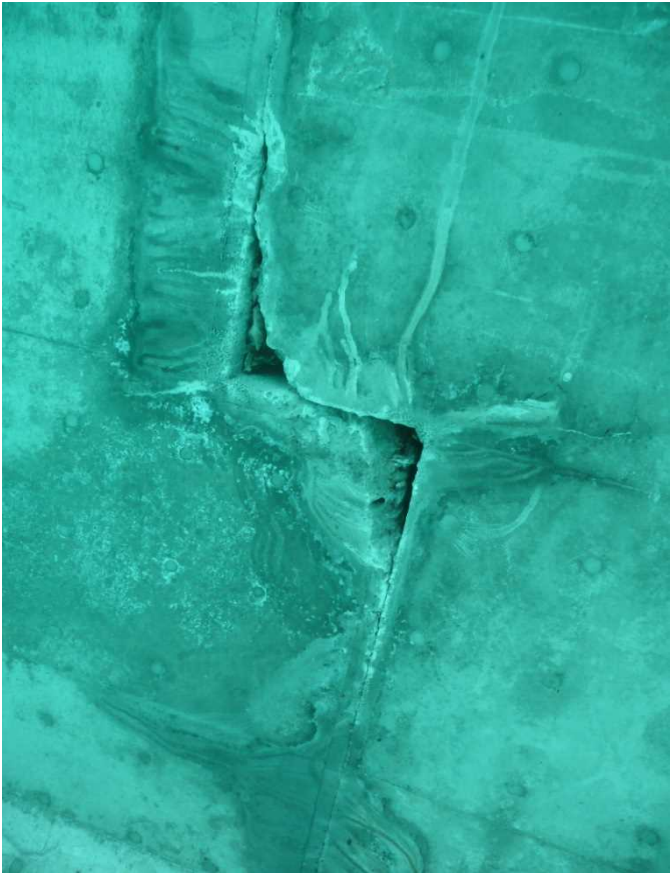
| ブロック | C-D | 箇所 | C | 調査日 | 2018/3/27、28、29 |
|---|---|---|---|---|---|
| | | | <ul style="list-style-type: none"> <li>・キー北側南側ともに破損、モルタル修理・コンクリート片で埋め戻し、北側縦長(93cm)</li> <li>・北側南側ともに円弧クラック(1.2~1.3mm)</li> <li>・コンクリート強度39~46N/mm2</li> </ul> <p>— — — — —</p> <ul style="list-style-type: none"> <li>・キー形状にそって剥離</li> <li>・鉄筋露出</li> </ul> | | |

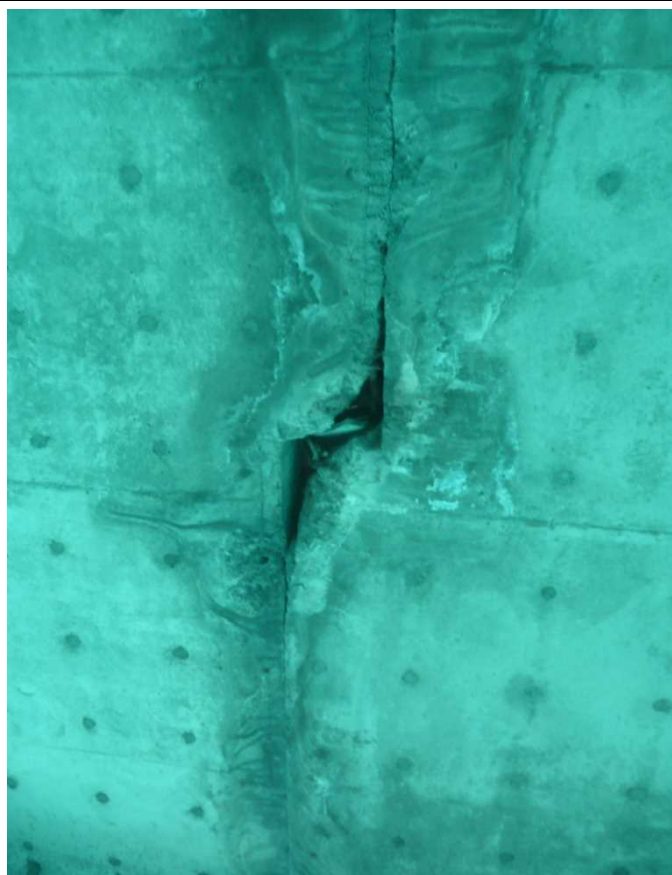
| ブロック | C-D | 箇所 | S | 調査日 | 2018/3/27、28、29 |

- ・キー北側南側ともに破損、コンクリート片埋め戻し、北側で縦長(128cm)
- ・周辺クラックなし
- ・コンクリート強度34~40N/mm2
- — — — —
- ・キー形状にそって隔離
- ・鉄筋露出

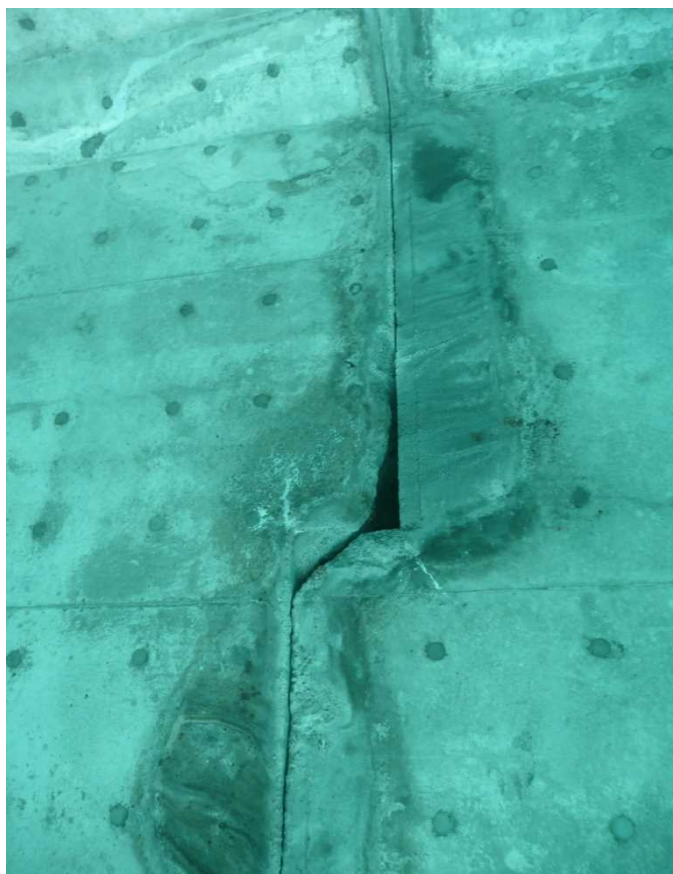
- ・キー北側破損、コンクリート片で埋め戻し、縦長(72cm)
- ・周辺クラックなし
- ・コンクリート強度29~39N/mm2
- — —
- ・キー形状にそって剥離
- ・鉄筋露出

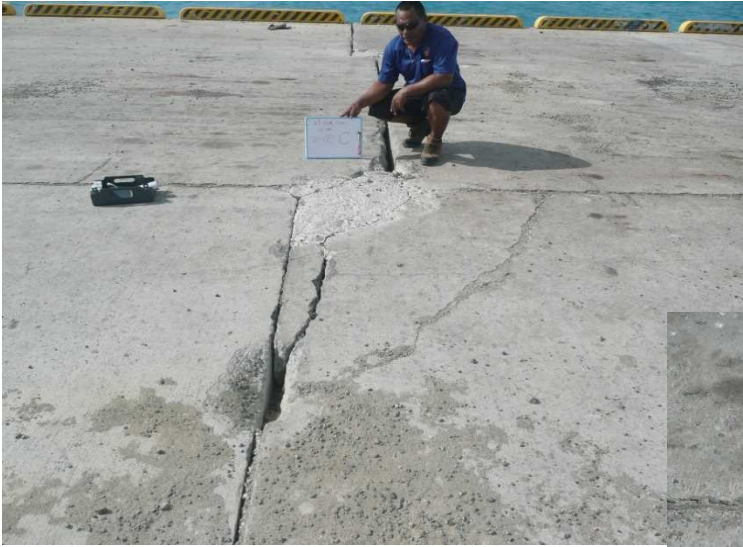
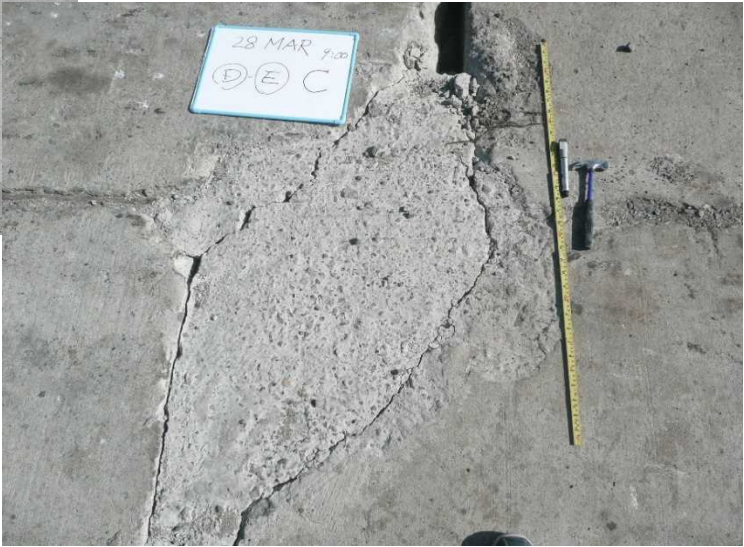
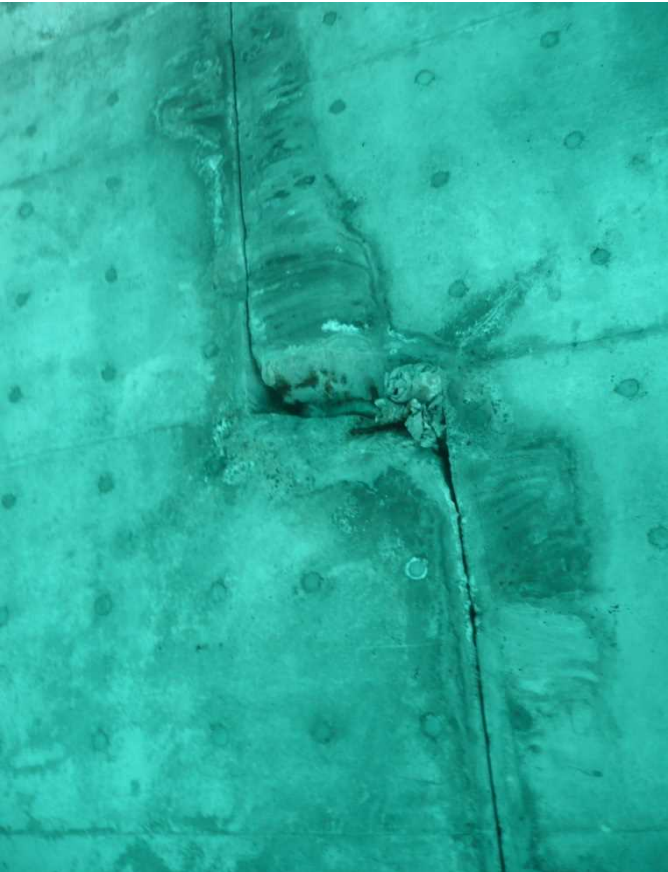
| ブロック | D-E | 箇所 | C | 調査日 | 2018/3/27、28、29 |
|---|---|---|---|---|---|
| | | | <ul style="list-style-type: none"> <li>・キー北側南側ともに破損、モルタル補修、南側に縦長(162cm)</li> <li>・南側に円弧クラック(1.4mm)</li> <li>・コンクリート強度36~42N/mm2</li> <li>— — —</li> <li>・キー形状にそって剥離</li> <li>・鉄筋露出</li> </ul> | | |

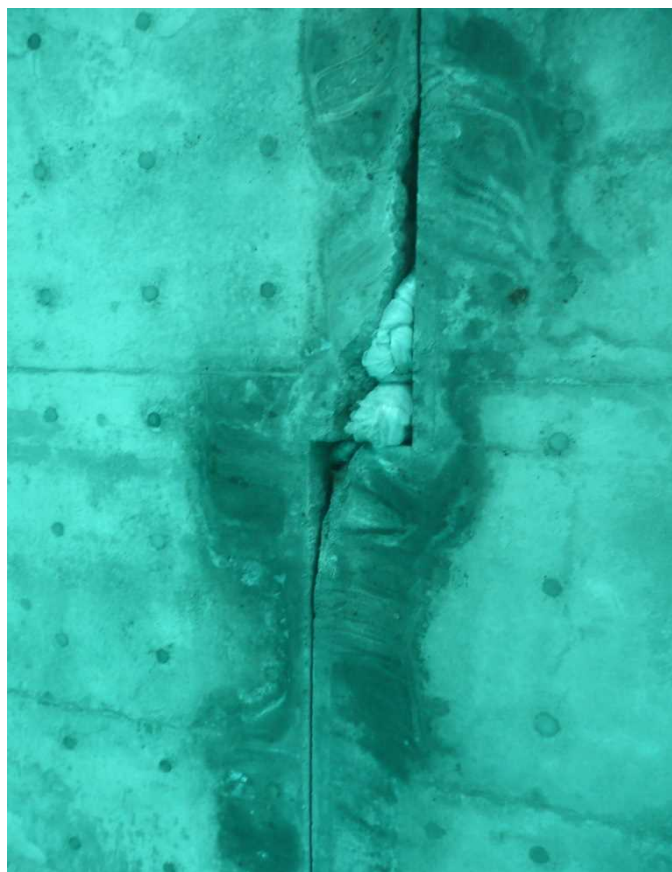
| ブロック | D-E | 箇所 | S | 調査日 | 2018/3/27、28、29 |

- ・キー南側破損、モルタル補修、縦長(80cm)
- ・周辺クラックなし
- ・コンクリート強度35~41N/mm2
- — —
- ・キーの形状にそって剥離
- ・鉄筋露出

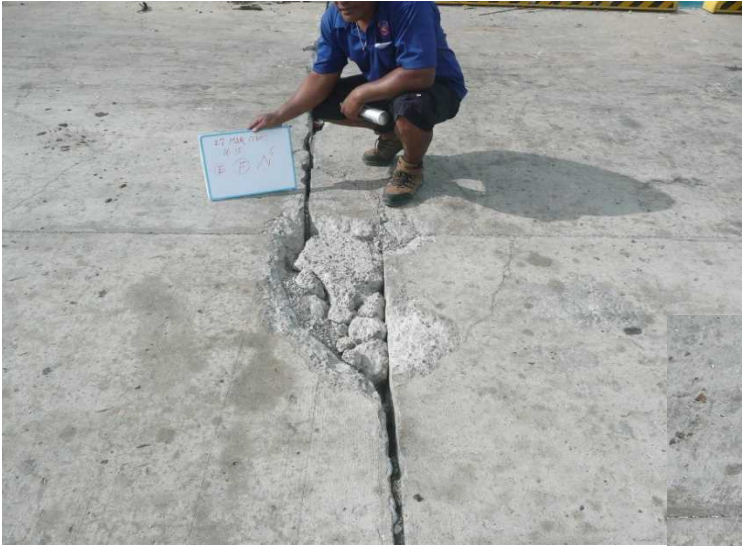
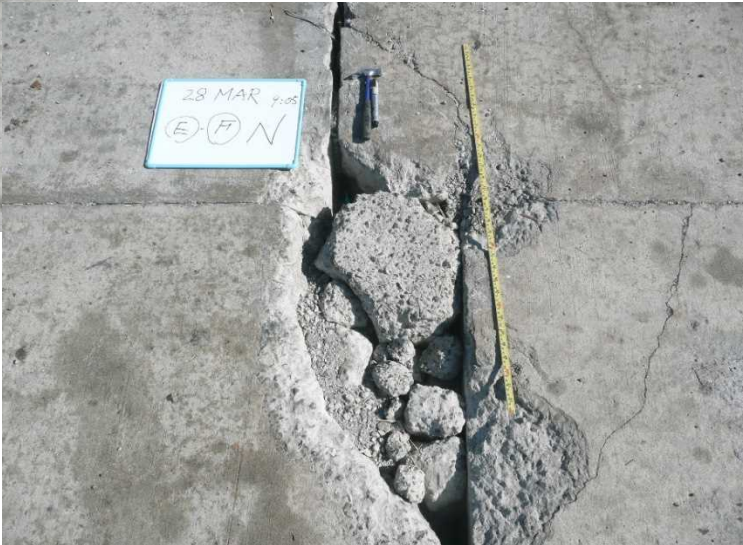
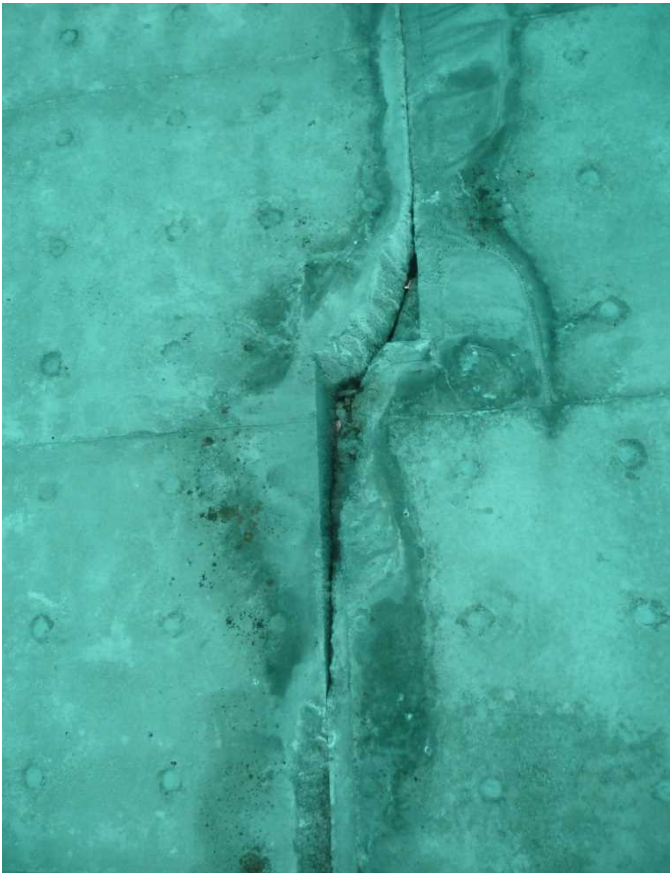
| | | | <ul style="list-style-type: none"><li>・キー南側破損、コンクリート片で埋め戻し、南側縦長(85cm)、キー北側に円弧クラック(1.4mm)</li><li>・北側南側ともに円弧クラック(1.4mm,1.0mm)</li><li>・コンクリート強度34~44N/mm2</li></ul> <p>— — —</p> <ul style="list-style-type: none"><li>・キー形状にそって剥離</li><li>・鉄筋露出</li></ul> | | |

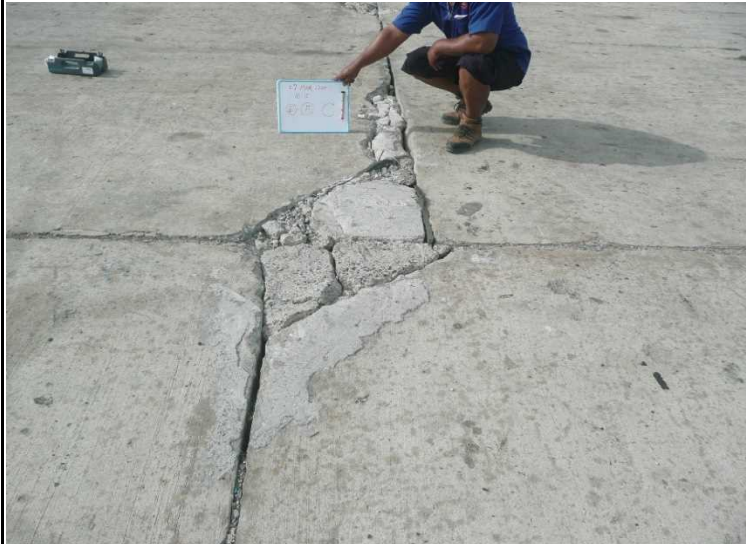
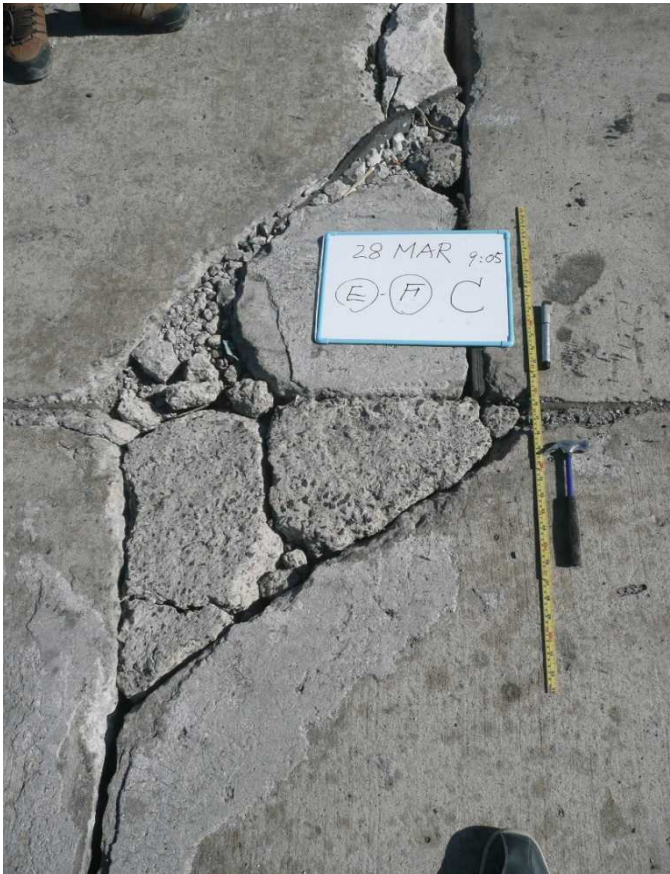
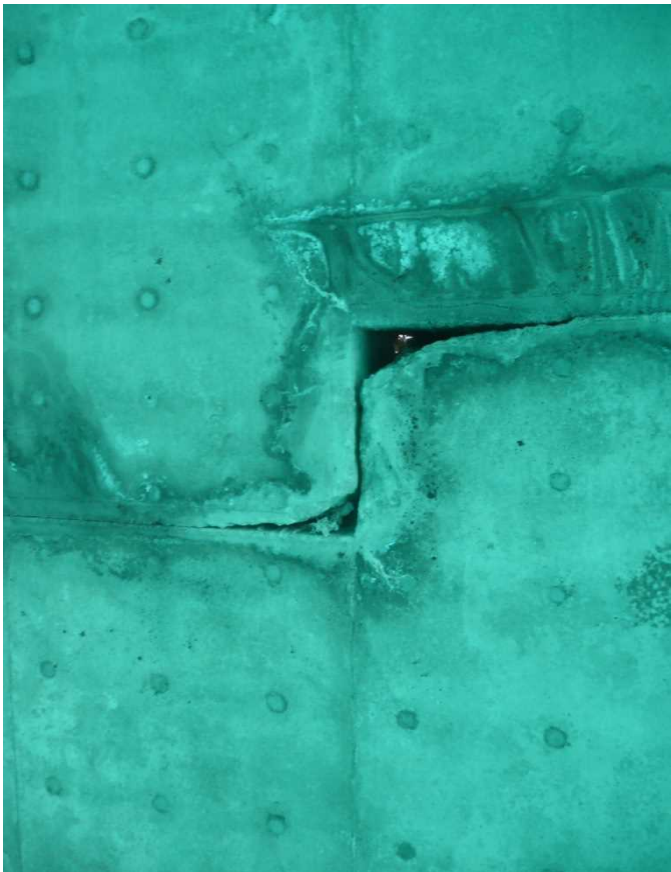
| | | | <ul style="list-style-type: none"><li>・キー北側南側ともに破損、コンクリート片埋め戻し、北側縦長(212cm)</li><li>・周辺クラックなし</li><li>・コンクリート強度34~45N/mm2</li><li>— — —</li><li>・キー形状にそって剥離</li><li>・鉄筋露出</li></ul> | | |

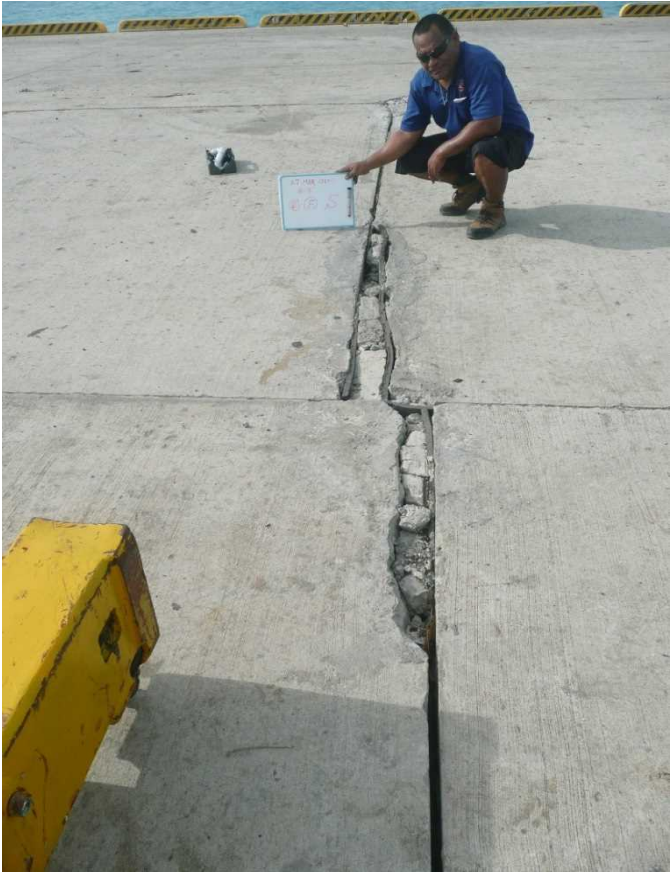
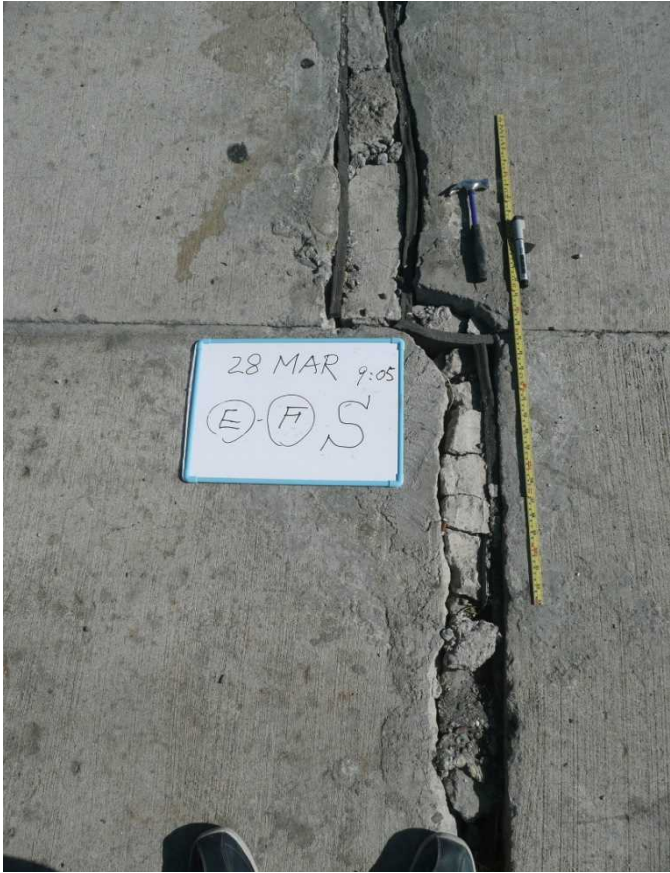
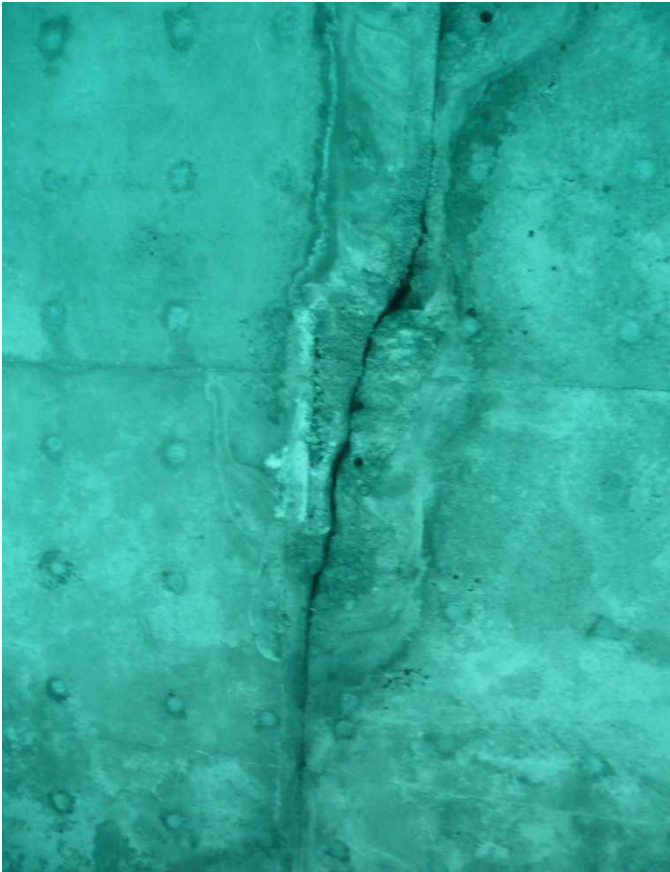
| | | | <ul style="list-style-type: none"><li>・キー北側南側ともに破損、コンクリート片埋め戻し、北側南側ともに縦長(180cm,103cm)</li><li>・周辺クラックなし</li><li>・コンクリート強度35~42N/mm2</li><li>— — —</li><li>・キー形状にそって剥離</li><li>・鉄筋露出</li></ul> | | |

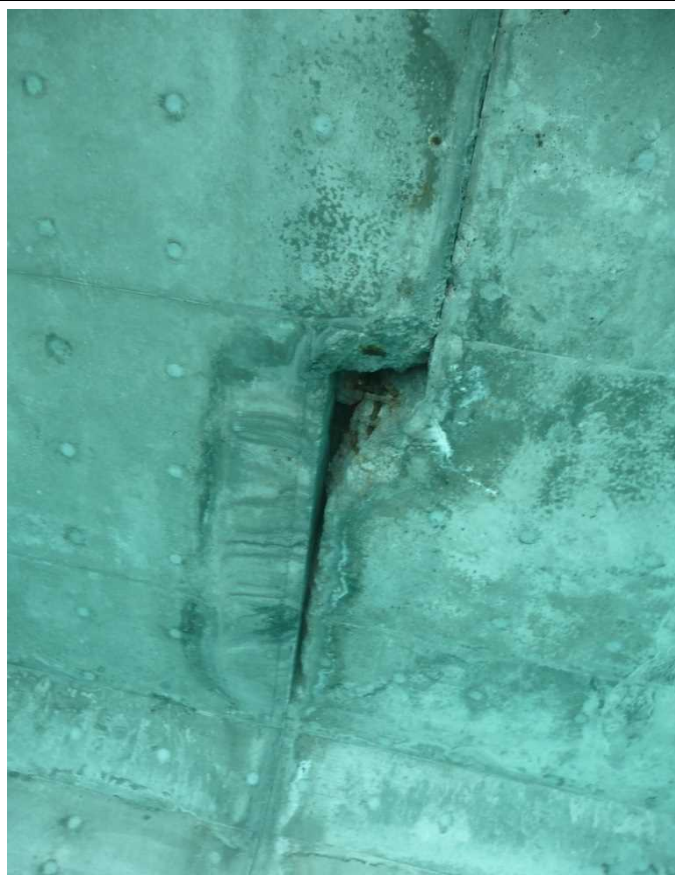
| ブロック | F-G | 箇所 | N | 調査日 | 2018/3/27、28、29 |

- ・キー北側南側ともに破損、コンクリート片で埋め戻し
- ・南側に斜クラック(0.8mm)
- ・コンクリート強度34~48N/mm<sup>2</sup>
- — —
- ・キー形状にそって剥離
- ・鉄筋露出

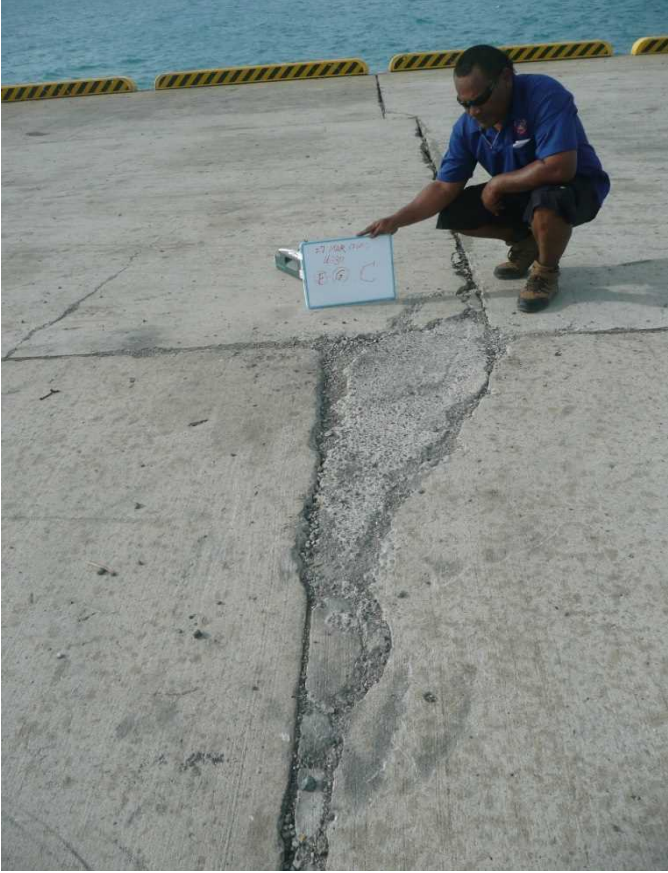
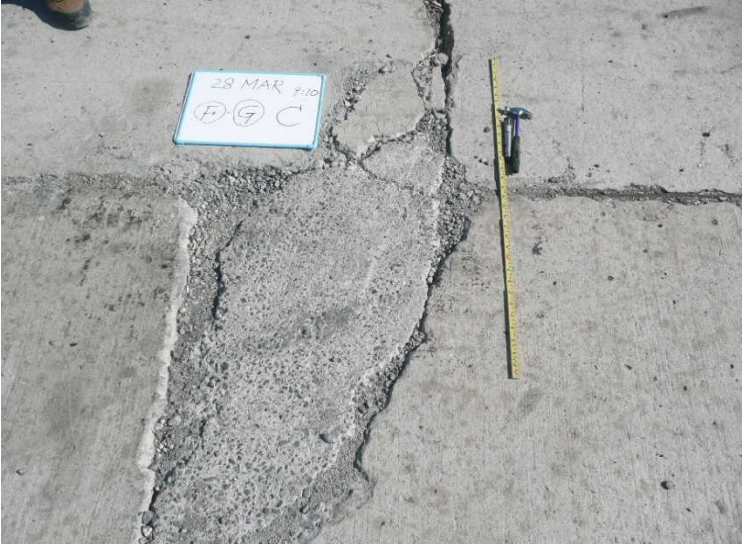
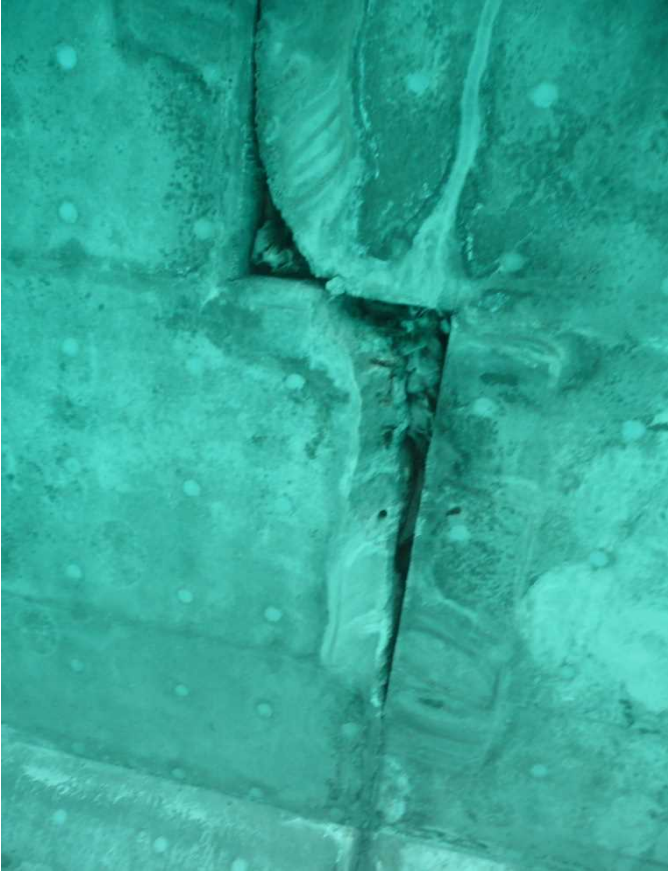
| ブロック | F-G | 箇所 | C | 調査日 | 2018/3/27、28、29 |
|---|---|---|---|---|---|
| | | | <ul style="list-style-type: none"> <li>・キー北側南側ともに破損、モルタル補修、南側で縦長(160cm)</li> <li>・周辺クラックなし</li> <li>・コンクリート強度37~44N/mm2</li> <li>— — —</li> <li>・キー形状にそって剥離</li> <li>・鉄筋露出</li> </ul> | | |

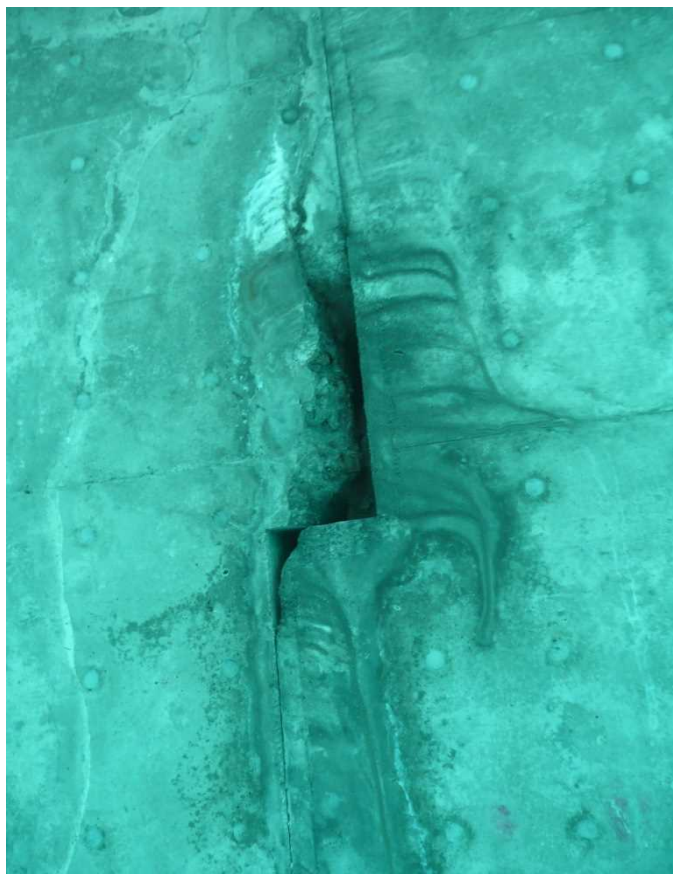
| ブロック | F-G | 箇所 | S | 調査日 | 2018/3/27、28、29 |

- ・キー南側破損、縦長(60cm)
- ・北側に縦クラック(0.5mm)
- ・コンクリート強度28~40N/mm<sup>2</sup>
- — —
- ・キー形状にそって剥離
- ・鉄筋露出
