キリバス国  
ベシオ港拡張計画  
フォローアップ協力（調査）  
（設計・施工計画・維持管理計画）  
報告書

平成 30 年 10 月  
（2018 年）

独立行政法人  
国際協力機構（JICA）

パシフィックコンサルタンツ株式会社

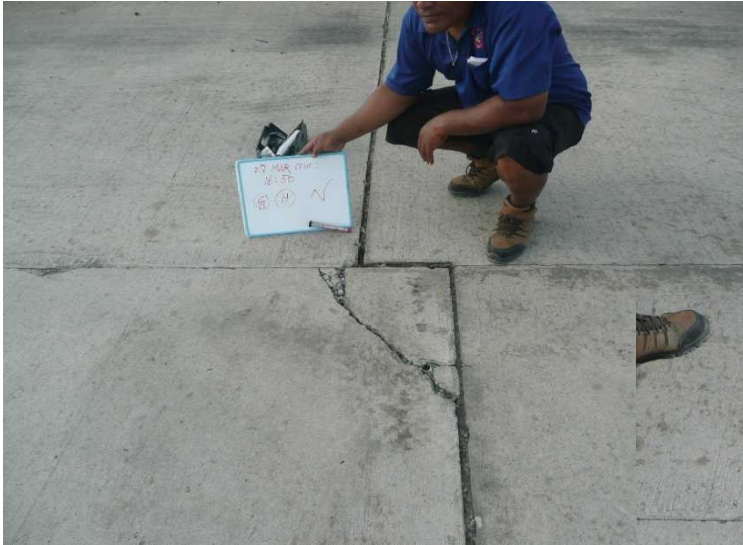
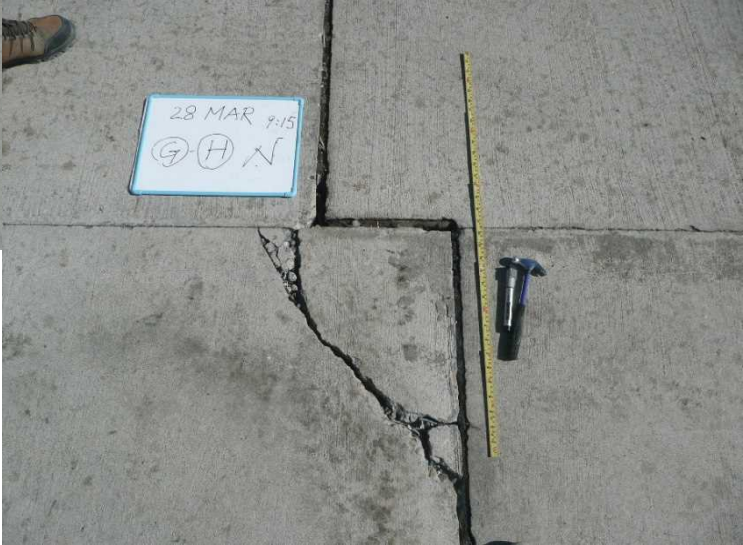
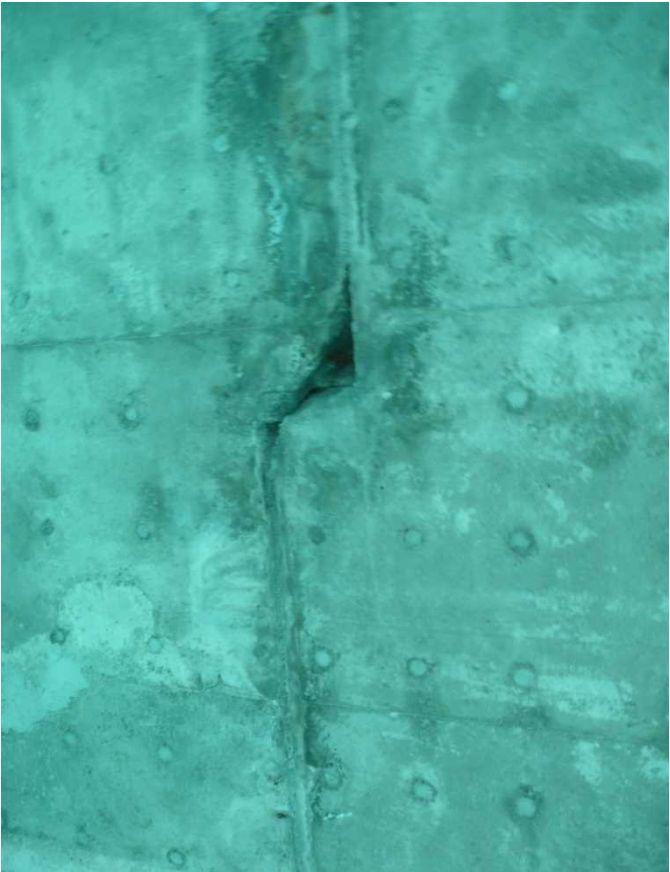
| | | | <ul style="list-style-type: none"><li>・キー南側破損、縦長(56cm)</li><li>・周辺クラックなし</li><li>・コンクリート強度37~40N/mm2</li><li>— — —</li><li>・キー形状にそって剥離</li><li>・鉄筋露出</li></ul> | | |

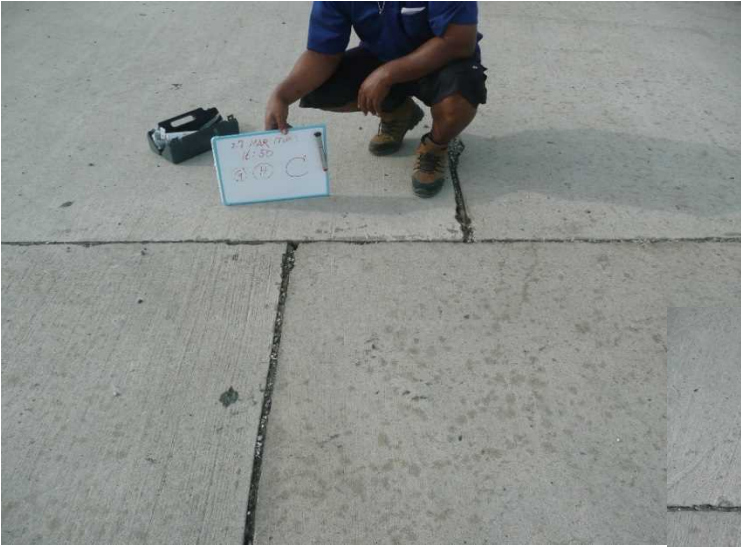
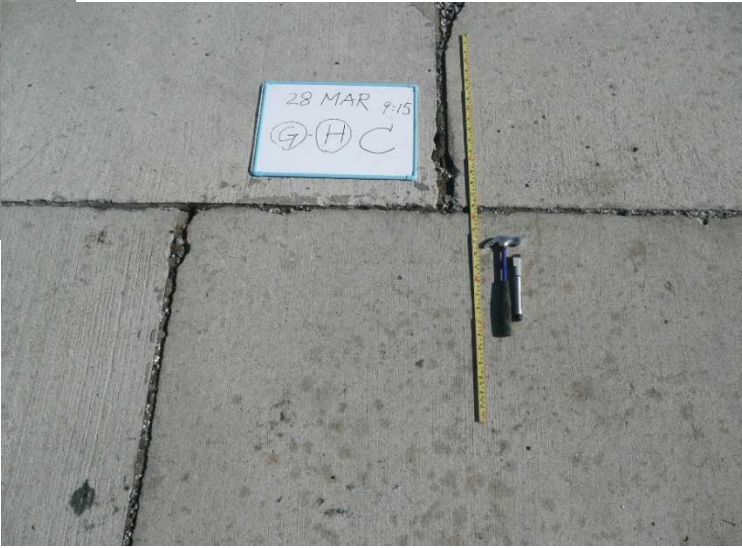
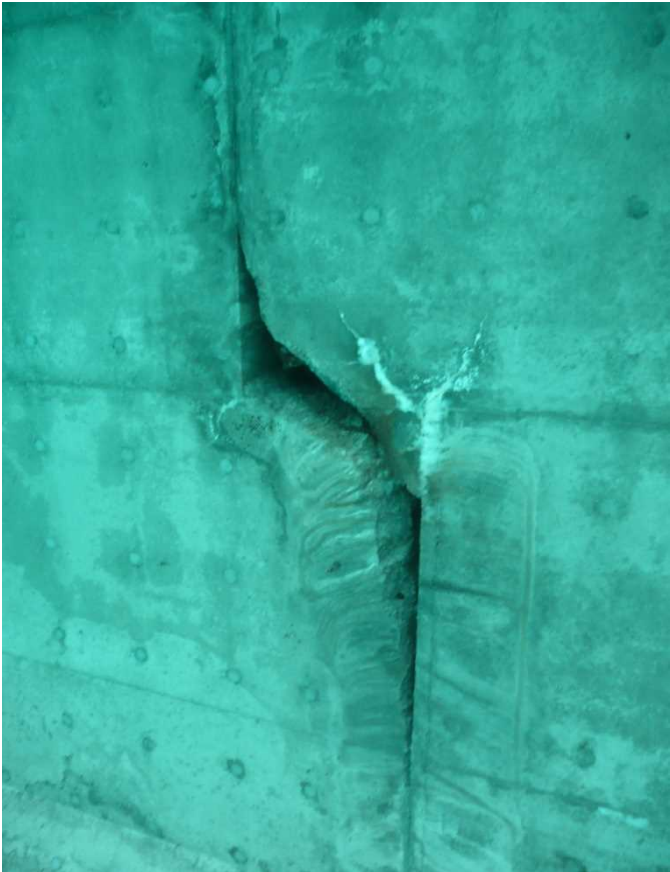
| | | | <ul style="list-style-type: none"><li>・キー北側南側ともに破損・クラックなし</li><li>・周辺クラックなし</li><li>・コンクリート強度37～44N/mm2</li><li>— — —</li><li>・キー形状にそって剥離</li><li>・鉄筋露出</li></ul> | | |

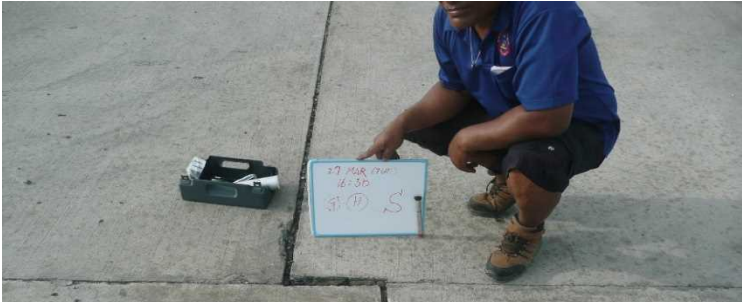
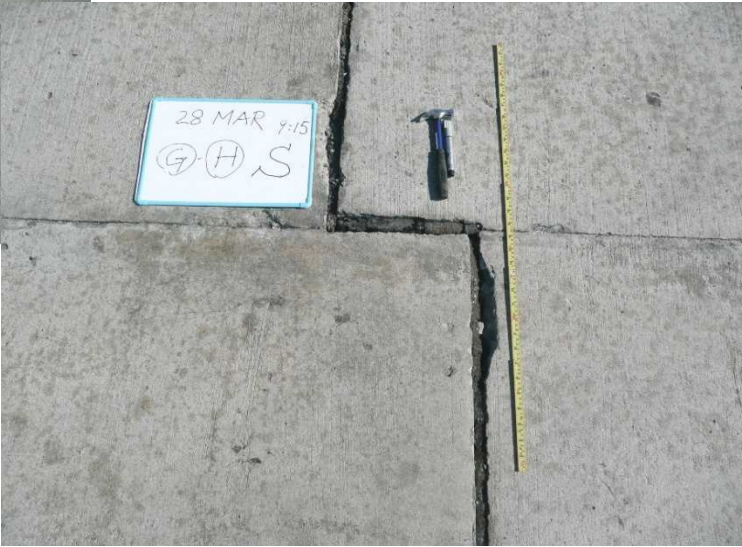
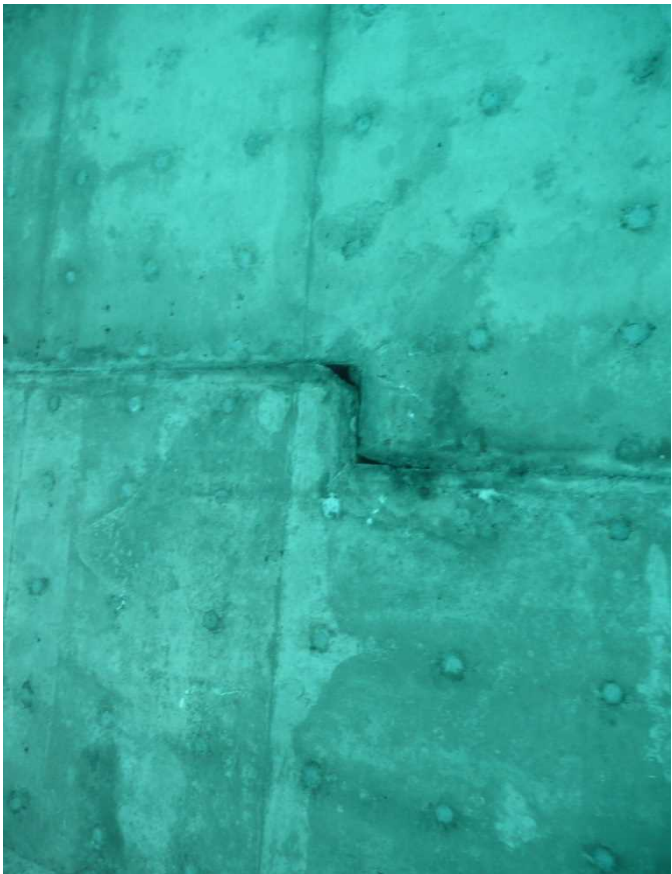
| | | | <ul style="list-style-type: none"><li>・キー北側南側ともに破損・クラックなし</li><li>・周辺クラックなし</li><li>・コンクリート強度33～43N/mm2</li><li>— — —</li><li>・キー形状にそって剥離</li><li>・鉄筋露出なし</li></ul> | | |

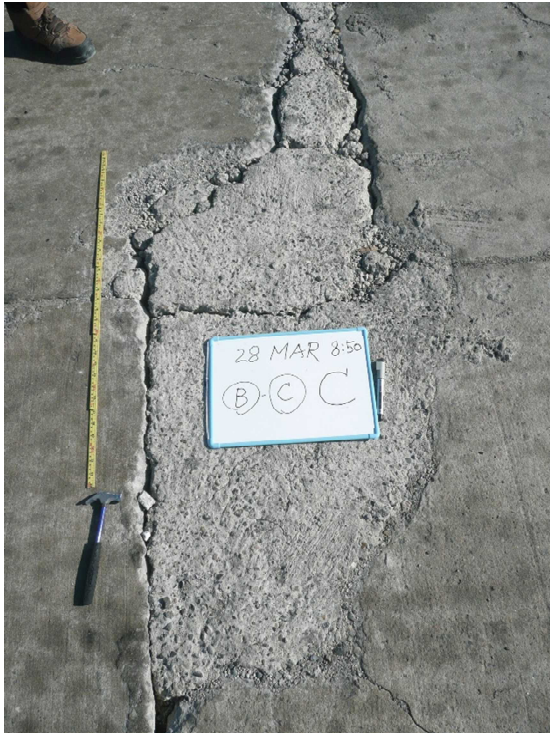
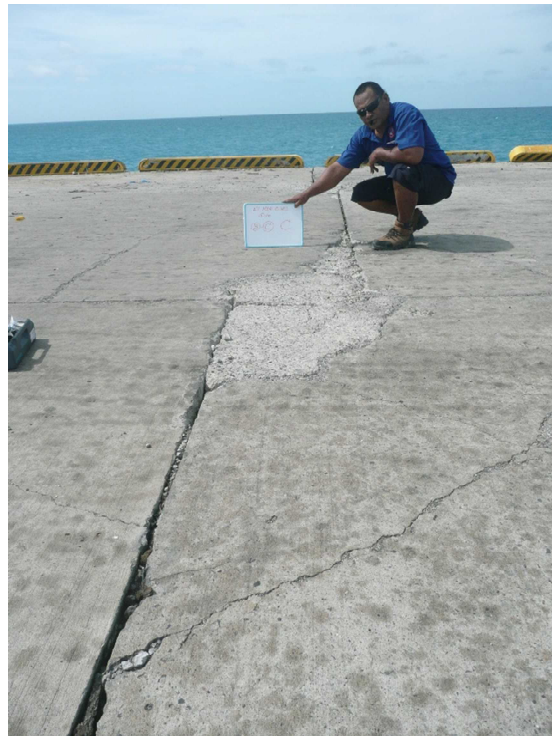
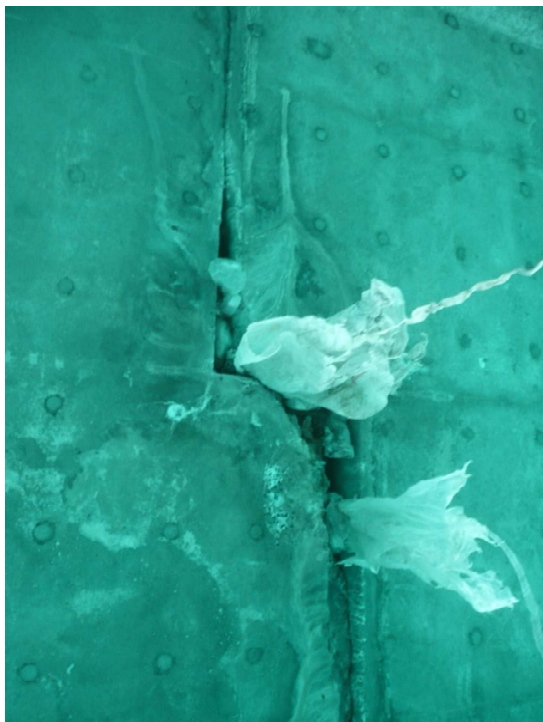
Photos of typical crack between block B and C

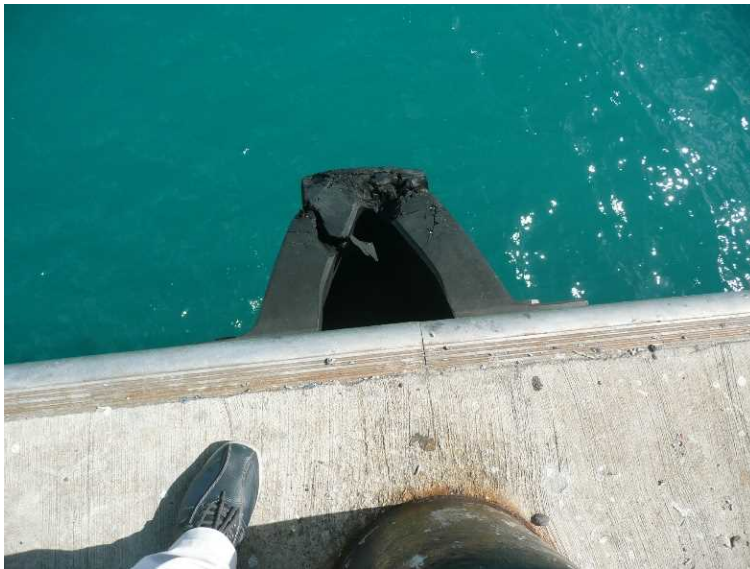
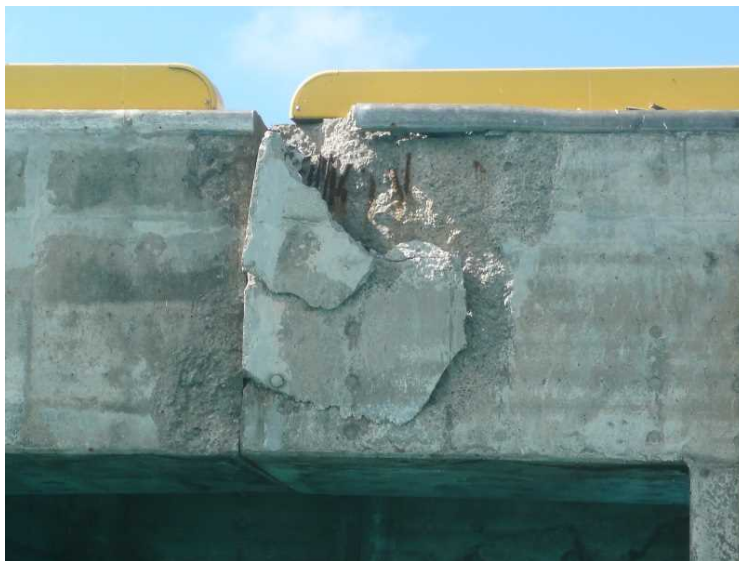
Photos of the deteriorated and/or damaged rubber fender and the damage at the edge of coping concrete

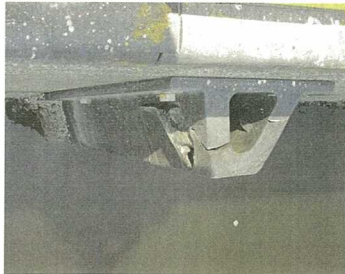
| | Concrete Slab | Steel Plate | Rubber Fender | Steel Pile |
|---|---|---|---|---|
| | Concrete are cracked and re-bars are exposed. | Painting/coating are deteriorated and steel plates are corroded.. | Fenders are deteriorated and/or cracked. | Steel piles are corroded and some holes are observed. |

| | Concrete Slab | Steel Plate | Rubber Fender | Steel Pile |
|---|---|---|---|---|
| Methods of Repair | Concrete and/or mortar grouting must be placed to cover the re-bars and to restore to the structural deck. | Corroded portions must be cleaned up to apply the new coating/paint. | Damaged fender must be replaced by the new one. | Corroded portions must be cleaned up to place the patch-up plates and apply the new coating/paint onto. |
