### Vegetation in Palu Bay IV Tsunami Mitigation Effect of

2018 年 9 月 28 日、インドネシア国中部スラウェシ州の州都パル市の北 80km を震源とするモーメント・マグニチュード 7.5 の地震が発生し、パル市街地の西方では地表面に左横ずれ 4~5 mの地震断層が出現した。また、主に液状化に起因すると推測される内陸部での地すべり及び沿岸部での津波の影響により、甚大な被害が生じた。パル市、シギ県、ドンガラ県を中心に、橋梁の崩壊、港湾施設の損傷、給水施設の損傷、灌漑水路の損傷、病院や学校等の公共施設の機能不全、等が顕著な状況となった。2019 年 4 月の中部スラウェシ州公開情報によると、死者・行方不明者 4,547 人、被災者 172,999 人、住宅損壊 100,405 戸、経済的損失は 5 兆 IDR (約 370 憶円)にのぼる。

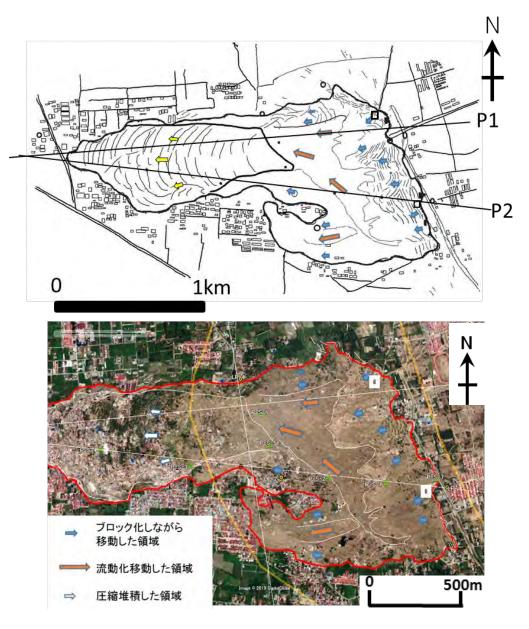
図 2-43 Petobo における流動化地すべりの概要

Petobo は、頭部に灌漑水路を伴っている。すべりは、北側の大きな領域と南側の小さな流動化域が複合したものである。頭部から 200~400m 間はブロック化しながら移動した領域、それより西側(中央付近)は流動化した領域が分布する。流動化した領域には、湧水が発生している。最西端の圧縮堆積した領域では、5m 程度盛り上がり住宅が集積した。集積した堆積物は、細粒土も多く含んでいた(図 2-43、図 2-44 参照)。

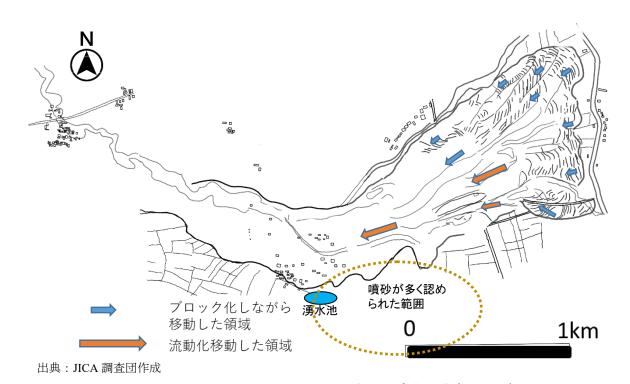
図 2-46 Jono Oge における流動化地すべりの概要

Jono Oge は中央付近から下流側で右に屈曲した特徴的な形をなす。頭部は灌漑水路が位置する。頭部には引っ張り亀裂が形成されたブロック化領域が広く分布し、500m 程度西側から流動化領域となる。すべり範囲の縁となるように、北側にはワジ・南側には湧水池と水田上の噴砂分布域がある。屈曲してから西側の地域は、地すべり後半に発生した砂泥流堆積物の分布地域である(図2-46~図2-48 参照)。

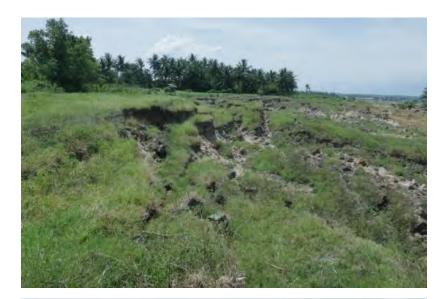
水田として利用されていた Jono Oge 頭部滑落崖

段差 1m程度の展張した 亀裂で階段様となる

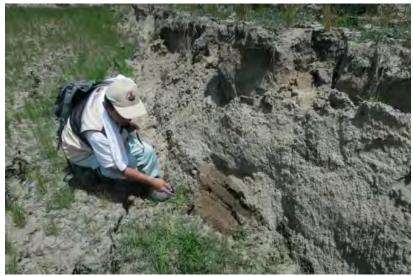
展張性亀裂に露出した地盤の確認状況確認状況細粒分を含んだ細砂を主体とする

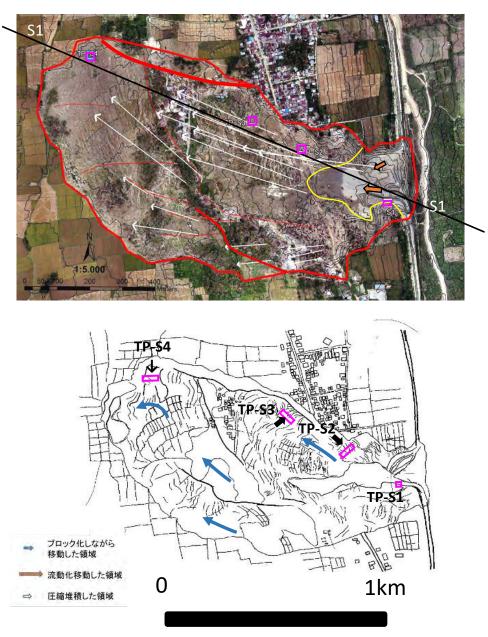
図 2-50 Sibalaya における流動化地すべりの概要

Sibalaya では、頭部滑落崖に灌漑水路が位置する。移動土塊は大きく3つのブロックに分かれて西北西方向に200~400m移動している。先端(末端・堆積域)でも圧縮集積の形跡はなく、弱く左回転を伴い水田上を被覆している(全体に引張り亀裂が形成されている)。トレンチ調査では、滑動層の厚さはTP-S2で1.2m、TP-S3で2.5m+、TP-S4で約2mである。移動層内に旧表土(厚さ30cm程度)を伴い、その下位の地層は液状化・流動化の痕跡を示している。最上部は液状化せずに移動。頭部付近で確認する移動層は、緩いシルト質砂・細礫・シルトの細互層である(図2-50~図2-54参照)。

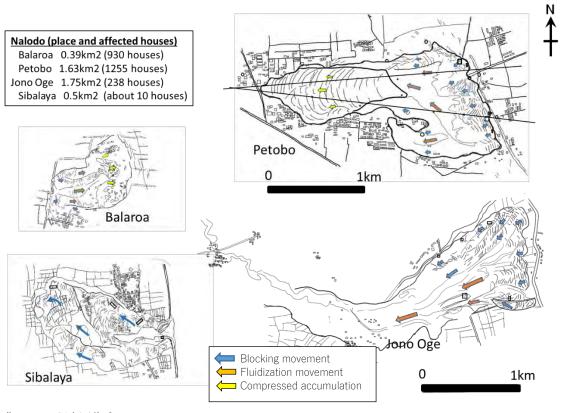
図 2-52 被災地ごと Nalodo の概要

Palu 低地で発生した 4 箇所の地盤流動(Nalodo)は、発生規模・斜面勾配・流動形態などにそれぞれ特徴があるが、上位の斜面に小型の扇状地を伴うことが共通している(前述の図 2-17 など)。被災面積の大きな地域は、Jono Oge と Petobo で、頭部での幅は約 1km、長さは 2km である。頭部に引っ張り亀裂帯、中央部に完全に流動化した領域、末端に圧縮した堆積域を伴うことがある。(図 2-52 参照)。Jono Oge の移動土塊は、泥流として流出したため明瞭な堆積域はなくなっている。Balaroa では流動化した範囲が広く明瞭な圧縮堆積域がある。Sibalaya では、Gumbasa 灌漑水路の崩壊によって頭部付近の変状はあまり残されていないが、移動層は水田として利用されている平地を広範囲に広がりながら運搬されたことが上空からの写真判読で認められる。

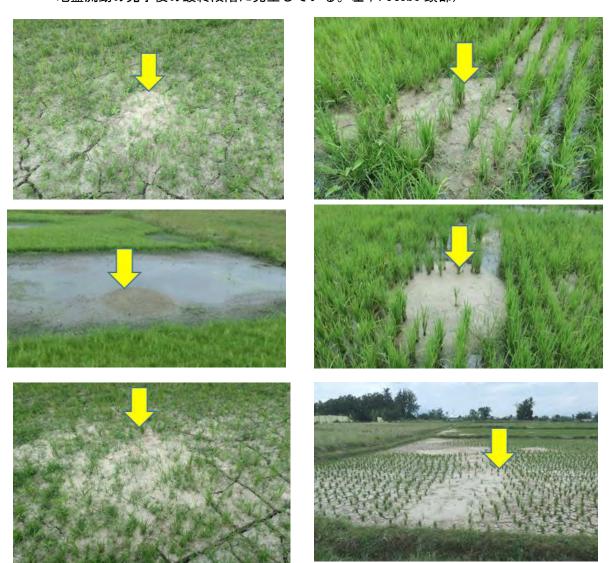
図 2-53 噴砂の確認 (液状化が発生した状況証拠)

Nalodo の発生した内部では、展張した亀裂を埋めるように噴砂・噴泥などが多く確認されている。また、発生域の周辺においても噴砂(図 2-53)が確認されており、これは地盤が液状化した証拠とみられる。また、東側で発生した Nalodo(Petobo・Jono Oge・Sibalaya)の頭部は、灌漑水路にほぼ一致し、地盤の変状は灌漑水路を境に発生している。常時流水のあった灌漑水路の斜面は西側に転倒するなどして開口した亀裂が形成されている。水路には遮水構造はなく、上流の Sibalaya 付近に限定して水路の片側(下流側)にコンクリートライニングが設置されていた(図 2-54)。

Jono Oge の南側に広がる水田の中に見られる多数の噴砂跡、噴砂の近傍の水田に新しい湧水池が出現している。

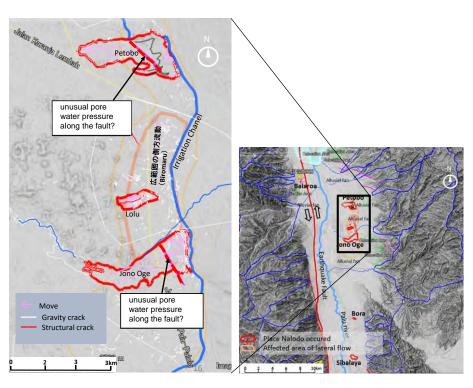
図 2-59 Nalodo 東部の構造性と思われる直線状の亀裂と Nalodo 内部への方向性

図 2-59 に Petobo と Jono Oge 間の側方流動に伴う展張性亀裂(白)と直線状の定向性亀裂(赤)を示す。Lolu 付近では広範囲の側方流動が発生し、水平移動量が全体に 10~50m を示す。水田に形成された亀裂は、重力性の引張り亀裂が大半を占めるが、一部には構造性と考えられる北北西一南南東の定向性の亀裂も認められ、Petobo と Jono Oge の最も流動化の著しい地域を通過する可能性がある。Nalodo の外であれば、この直線状の亀裂地形を残すが、Nalodo 内部ではその延長を確認することが出来ない(ここでは、Petobo 地域では、最も地盤流動が激しい凹地の直線状の際と Jono Oge で確認された圧縮リッジの延長を記している)

Nalodo 内部の直線状亀裂の有無は確認されたものではないが、図 2-40Petobo 内部の状況、後述する図 2-59(地盤高の変化量)などから、Nalodo 内部への連続性を延長すると、地盤流動の著しい境界に一致 することから図化したもの。

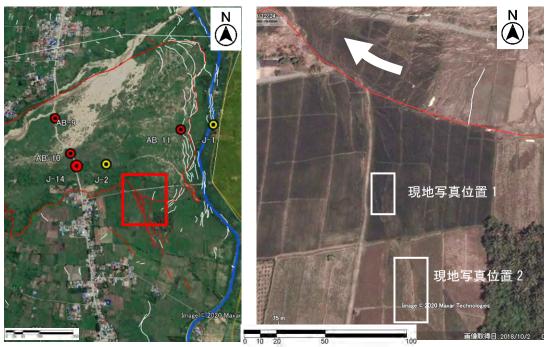
図 2-60 Jono Oge 南部の構造性亀裂 (圧縮リッジ) の確認状況

Jono Oge 南東部の定向性の圧縮地形(2018/10/2 撮影 digtal globe)

現地写真位置 1; 農地として平坦な地形をなしていた場所に高さ 1m弱の圧縮リッジが形成されている

現地写真位置 2; ヤシの林 の手前高さ 1.5mの地盤 破壊領域が線状に配列

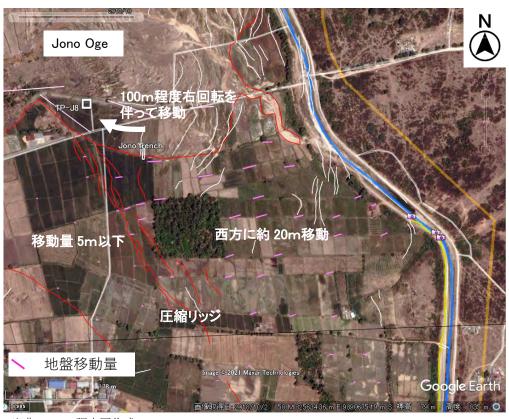
図 2-61 Jono Oge 南東部の地盤流動の特徴

Jono Oge 南東端に確認された圧縮リッジ付近の地盤移動について、震災前後の衛星画像 (Google Earth) からその特徴を分析し図 2-61 に示した。Jono Oge の南東端は、水田の区画を 残しながら、右回転を伴って約 100m西方に地盤が流動している。円弧状に回転した地盤の境界は、圧縮リッジの延長線上に位置し、Nalodo として長距離流動した範囲は、圧縮リッジによって 画されているように見える。また、それより南方の範囲では、圧縮リッジを境に東側の地盤が 20 m程度西方に移動し、西側の地盤はほとんど移動していない。圧縮リッジとしての地形は、この 20m程度の地盤短縮によって形成されているが、直線状の配列は地盤の側方流動発生前の段階に 弱層として形成されていたと考えた方が、直線状の配列を説明することが容易である。すなわち、直線状の亀裂地形(おそらく Palu・Koro 断層の副次的な破断面)によって画されたその東側が選択的に 20mの側方流動を発生させている状況は、直線的な亀裂が側方流動の発生に関与していることとなる。なお、この地域に住宅が無い事から、地震時・地震後の湧水等の発生状況は情報が得られていない。
