パキスタン国  
運輸通信省国道公団（NHA）

パキスタン国  
土砂災害対策にかかる情報収集・確認調査  
ファイナルレポート

平成 31 年 1 月  
(2019年)

独立行政法人  
国際協力機構（JICA）

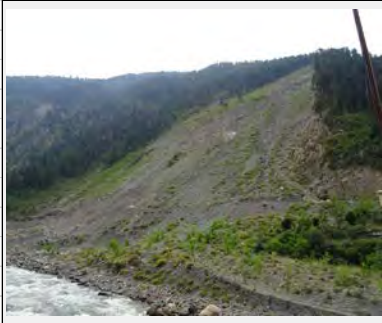
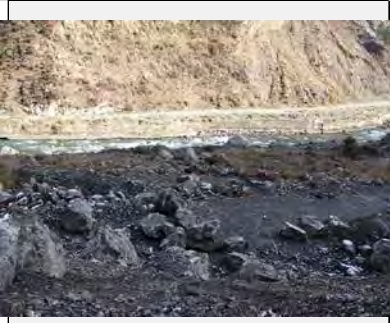
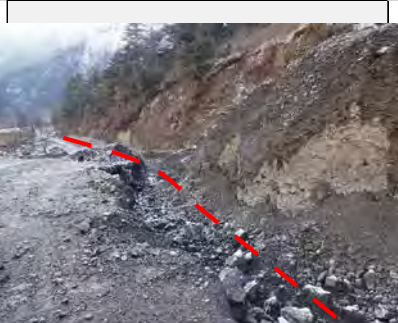
| Code no. | | | | | | | | | | Photo sheet | | | | | | | | | | Date | |
|---|--|--|--|--|--|--|--|--|--|---|--|--|--|--|--|--|--|--|--|---|--|
| Overall view of the slope from the opposite site of the river. Talus deposited on whole surface of the slope failure area. | | | | | | | | | | Valley side: Talus deposits can be observed on the valley side of the slope. | | | | | | | | | | Road condition: Existing road is still buried 5m under the talus deposits. | |

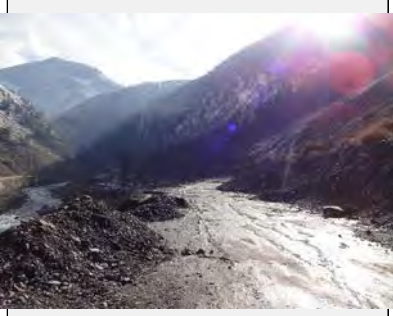
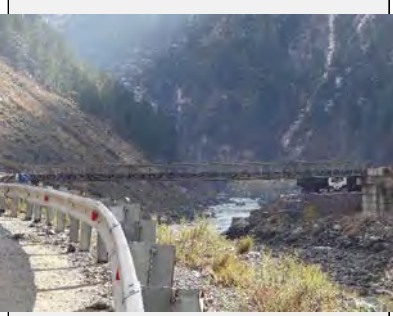
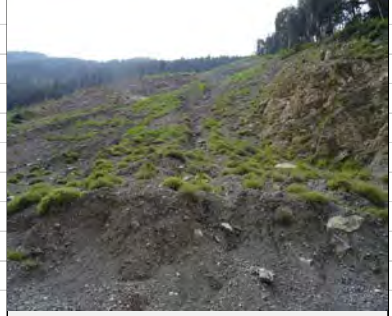
| Code no. | | | | | | | | | | Photo sheet | | | | | | | | | | Date | |
|---|--|--|--|--|--|--|--|--|--|---|--|--|--|--|--|--|--|--|--|---|--|
| Existing countermeasures: Temporary access road used for the long-sized truck which cannot pass the road alignment on the bypass road. | | | | | | | | | | Existing countermeasures: Bailey bridge is used as temporary on the bypass road. | | | | | | | | | | Mountain side: Talus deposits can be observed throughout the slope. | |

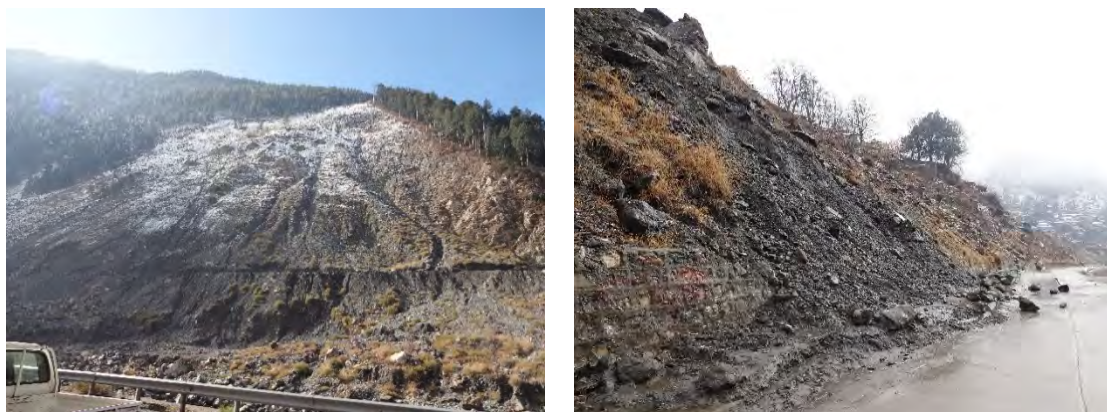
| No. | 災害種類 | 災害履歴 | 要因 | 地質 | 備考 | ハザード |
|---|---|---|---|---|---|---|
| N15_3 | 斜面崩壊 | a | 破碎されている変成岩類から成る斜面は、表層の風化及び地下水や降雨により浸透水により不安定化し、地震時に崩壊した。 | 低ヒマラヤ帯の変成岩類（珪岩、粘板岩、千枚岩） | □2013年の地震により、大規模な斜面崩壊が発生した。現在は対岸に迂回道路があるが、大型車両の通過が難しい線形となっているため、早急の復旧が求められている。<br>□土砂除去作業が実施されている中、小規模な表層崩壊が頻繁に発生している | a |
| N15_6 | 斜面崩壊 | a | 破碎されている変成岩類から成る斜面は、表層の風化及び地下水や降雨により浸透水により不安定化したと考えられる。 | 低ヒマラヤ帯の変成岩類（片岩、片麻岩） | □斜面崩壊が頻繁に発生し、道路上に堆積している。また、崩壊に伴い、対策工（擁壁及びびじかご）の破損しており、道路沈下が 数十mにわたる確認された。 | a |

N-15 の踏査結果より、N-15 では斜面崩壊が問題となっている。中でも N15\_3 及び N15\_6 の斜面崩壊は規模が大きく、交通に影響を及ぼすことから、今回の調査では優先度が高い現場となった。斜面崩壊の主な素因として、斜面を構成する変成岩が造山運動による破碎により脆弱化したところに、厳しい気候条件による風化や侵食の影響で、斜面が極度に不安定化していることが挙げられる。誘因として、季節的な気象条件（降雨及び雪解け）により斜面への表流水の浸透などにより斜面内で地下水が上昇し、斜面の不安定化が進行し、斜面崩壊を促進したものと考えられる。さらに、社会的な誘因として、道路盛土の建設における品質施工上の制約が挙げられ（盛土材料の選択、敷き均し・締固めの不十分さ、切盛境界部での段切り処理などを行っている形跡が見られないことなど）、結果的に、道路盛土内での地下水位の上昇が発生、道路盛土の弱体化や流動化（側方流動）が誘発され、コンクリート舗装版のずれやアスファルト舗装の陥没などが発生したと考えられる。

図 4.34 N-15 で交通に影響を与える崩壊地(左:N15\_3、右:N15\_6)(出典:調査団)

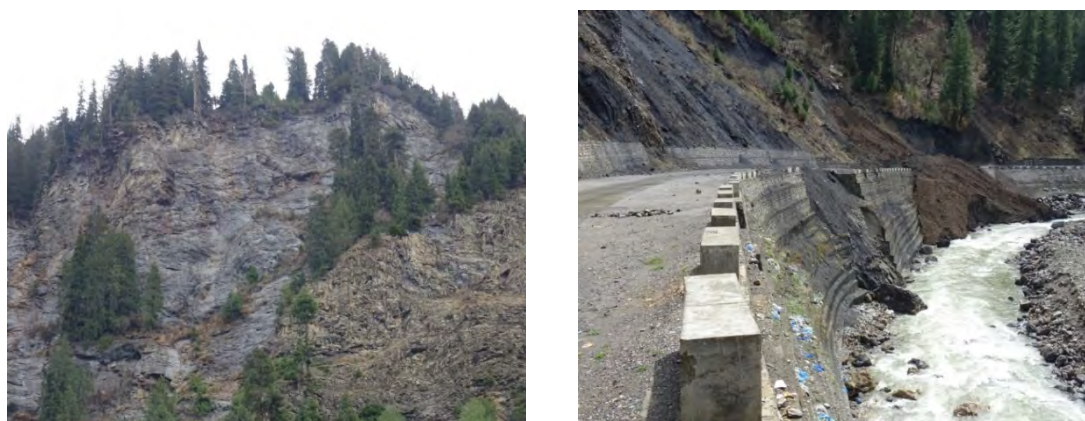
| No. | 災害種類 | 災害履歴 | 要因 | 地質 | 備考 | ハザード |
|---|---|---|---|---|---|---|
| N15_9 | 斜面崩壊+落石 | a | 斜面は破碎しており、表層は強風化により表層崩壊が発生している | 低ヒマラヤ帯の変成岩類 | ・斜面災害が毎日発生し、特に雨季では顕著に著る（NHA）。既存の対策工による効果は不十分と考える | a |

さらに、N15\_9 では、泥質片岩の破碎を伴った脆い山側斜面に加え、河川が接する谷側では、既存擁壁が河川の基盤浸食により一部崩落していた。特に、河川の流軸(河川流の中心的な流れの方向)が、既存擁壁と交差する河川の水衝部では、強い河川流の浸食作用により、擁壁基礎部が洗堀され、擁壁自体の沈下や傾倒が発生していた。さらに、擁壁上部に位置する路側帯や道路盛土が不安定化(擁壁の立上り部の傾倒や路側帯とのずれ)していた。

図 4.36 岩壁面(N15\_8)基盤浸食により既存擁壁が崩落した様子(N15\_9)(出典:調査団)

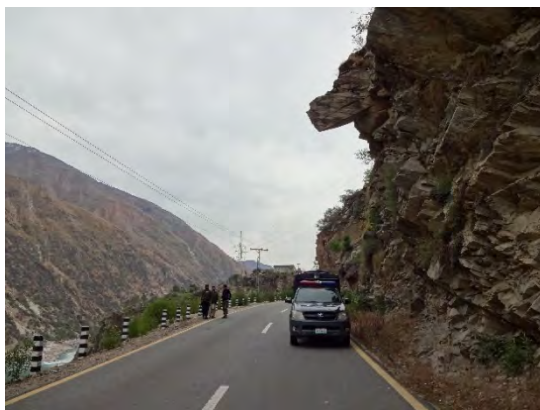
| No. | 災害種類 | 災害履歴 | 要因 | 地質 | 備考 | ハザード |
|---|---|---|---|---|---|---|
| N35_7 | 落石 | b | 破碎されている変成岩類から成る斜面は、風化及び植生根の成長により不安定化している。岩体が道路側に突き出しており、亀裂が発達しているため、落石の可能性は高いと考えられる。 | 高ヒマラヤ帯の変成岩類（粘板岩、千枚岩） | □NHA (Abbottabad事務所)による追加要請の現場。<br>□岩体が道路側に突き出しており、亀裂が発達しており、落石後の二次災害が懸念される。 | b |

N-35 では落石及び土石流が問題となっている。中でも、NHA（Northern Area 地方事務所）より追加要請のあった N35\_7（落石）及び N35\_9（土石流）は交通に影響を及ぼすことから、N35 の調査では優先度が高い現場となった。N35\_7（落石）に関して、岩体が道路側に突き出しており、更に亀裂が発達しているため、早急な対応が必要である。

道路側に突き出す岩体(N35\_7)

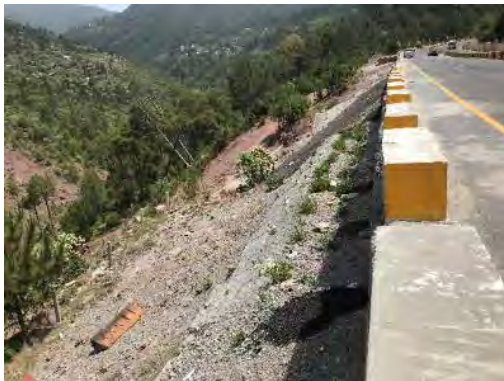
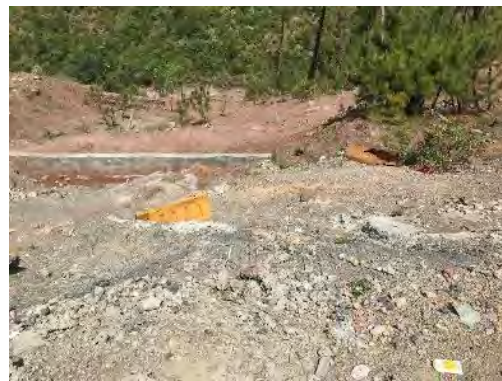
- ・ N-75 における谷側の盛土処理では、セメント袋に盛土材料を詰め、袋のまま盛土の一部として敷き詰めている。これでは、袋の際から雨水が流入し、劣化する可能性が高い。また、各国の道路技術では、粒径分布の組み合わせに応じた盛土の締固め強度の基準が存在するが、パキスタンでは、粘土、砂等土質材料の粒径分布を考慮しながら土質材料を適切に配分させることが行われていない。

図 4.48 道路谷側の斜面における好ましくない盛土施工状況(N-75)

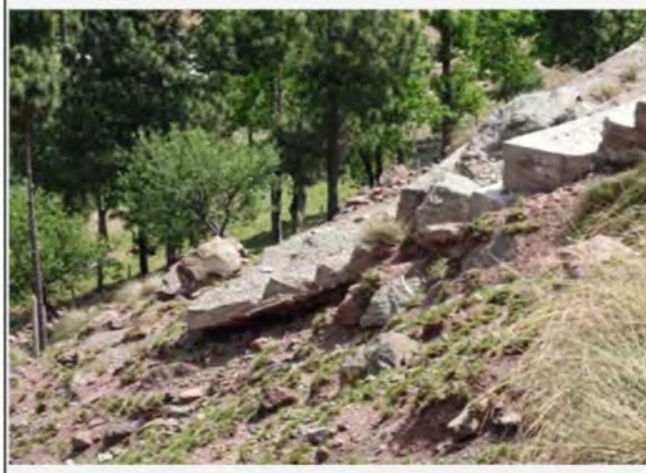
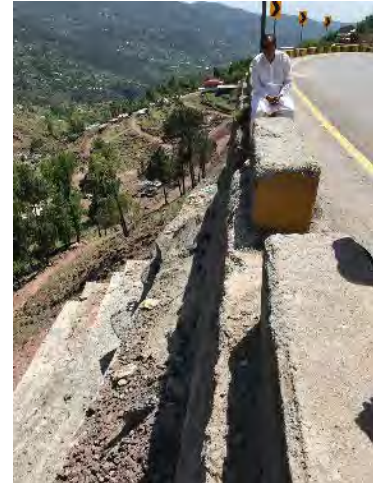
| No. | 災害種類 | 災害履歴 | 要因 | 地質 | 備考 | ハザード |
|---|---|---|---|---|---|---|
| N75_5 | 斜面崩壊+落石 | b | 山側の斜面は、破砕及び風化しており、落石は頻繁に発生している。谷側は、擁壁背後の斜面の浸食により傾いている。 | サブヒマラヤ帯の堆積岩類(砂岩、泥岩、頁岩)の互層 | ・谷側斜面の浸食が悪化した場合、道路沈下が懸念される。 | a |

- ・ 地業や基礎処理については、通常、擁壁を構築する際、表層の植生や草木を伐採し、風化した表土層を除去（表土剥ぎ）してから、擁壁の基礎を支持地盤に定着されるための基礎処理（割栗石や碎石を敷き詰め、擁壁がその上に載ることで発生する接地圧を緩和する作業）を行うことが、擁壁が安定的に設置されるためには欠かせない。しかし、N75\_5 で NHA が実施している状況を見ると、構築した擁壁はクラックが発生し、クラックの中から表層の雑草が見えている状況である。すなわち、伐採や表土剥ぎを行っておらず、丁寧な基礎処理がなされていないため、施工後すぐに擁壁が滑動し、結果的に道路盛土を不安定化させていることが窺われる。

図 4.49 道路谷側の斜面における擁壁の好ましくない施工状況 (N75\_5 斜面)
