インドネシア国  
公共事業・住宅省 水資源総局

インドネシア国  
ラバーダムのリハビリ技術に関する  
普及・実証事業  
業務完了報告書

平成 31 年 4 月  
(2019 年)

日本自動機工株式会社

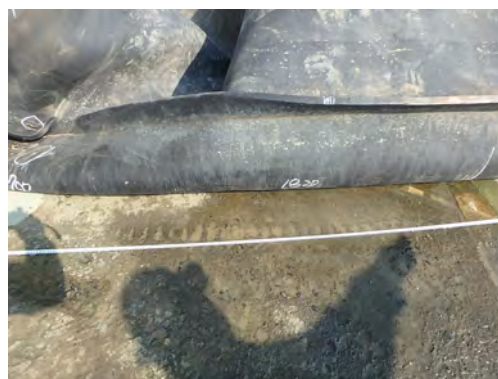
写真-21：本体下部損傷 (2018/7/24)

更に、2017年に設置した#2を撤去した結果、コンクリートの躯体にまで損傷が及んでいることが判明、再交換する#2に損傷が起こらないようにすべく、撤去した#2の残材を利用して保護材を作成し、本体と躯体の間に挟み込むことにした。

写真-22：保護マット設置 (2018/9/13)

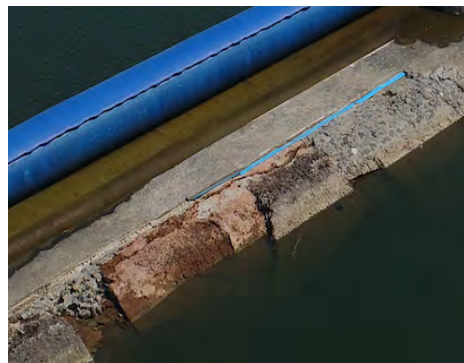
写真-39 : ランバタン#3 エプロン損傷

今回のリハビリに隣接する#3の本体は#1と一緒に2015年に交換された比較的新しいものであり、当初の調査ではさほど劣化していないように見えたが、近年#1同様急激に劣化が進行し、堰全体の運行を継続するには早急な交換が必要な状況となっている。更に、#3の下部工では下流側のエプロンも損傷しており、単に本体を交換するだけではなく、下部工自体の補修も必要な状況にある。加えて、リハビリ工事完工後の11月14日現地を訪問したところ、右岸側にあるコントロールハウスと#3の間の護岸が崩落した事が確認され、一刻の猶予も持てない状況になっている。BBWS Cim-CisはPUPRに緊急の予算措置を求めたが、スラウェシ地震の復興予算の問題もあり極めて厳しい状況にある。#1と#2の経緯に鑑み、BBWS/PUPR側は日本側の例外的な協力を期待している。尚、NJKは4月中に依頼があれば、2019年の乾季内で実行可能と考えている。

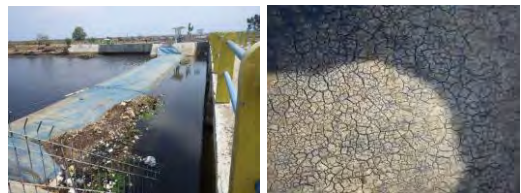
**Overview****Crack Close-up**

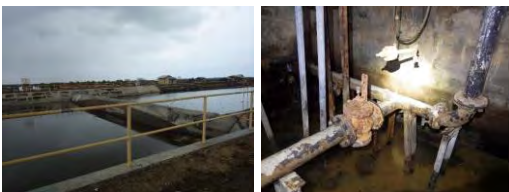
**Overview****Pipe Corrosion**

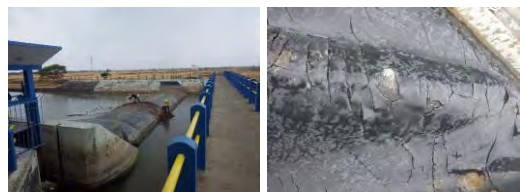
**Overview****Shoulder Crack**

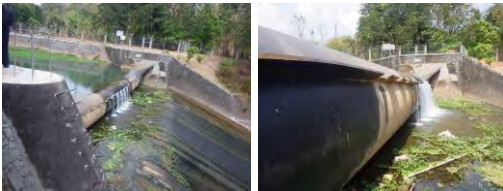
Original Bridgestone has Functional but only a few year to operation (must replace)

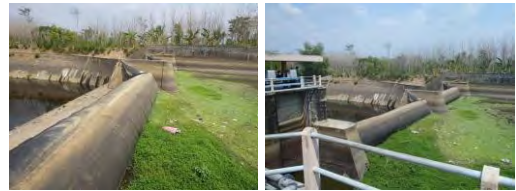
Doesn't functional away from half year ago. The rubber was damage and can't operated (replace ASAP)

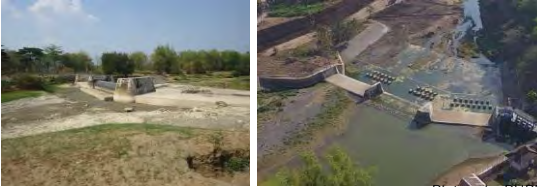
Has blow up at center of RD on 1year ago. Change to fixed weir and make 55m river widening Picture by PUPR

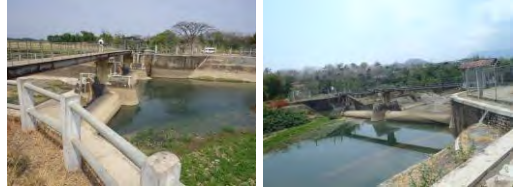
Has Damage at top and must replace ASAP

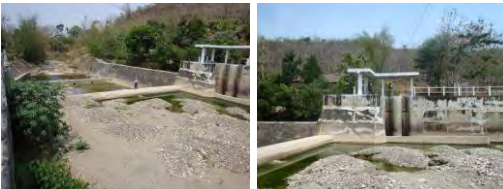
Has Burial

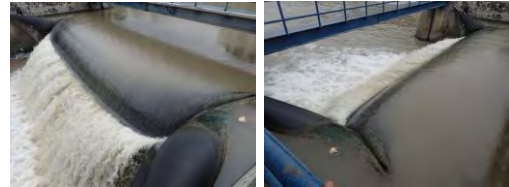
Original Bridgestone Product was 26 year operation but the rubber has damage at crease and must replace

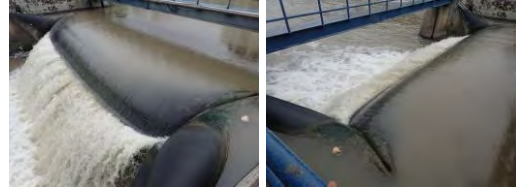
Original Bridgestone Product was 26 year operation but the rubber has damage at crease and must replace

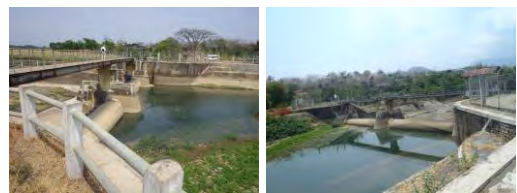
Has Damage at top and must replace ASAP
