# 資料6 ポンプ・モータ及び主要付帯機器チェックリスト

## Present Condition and Rehabilitation Plan for Zai Pumping Station

As of 15th July 2019

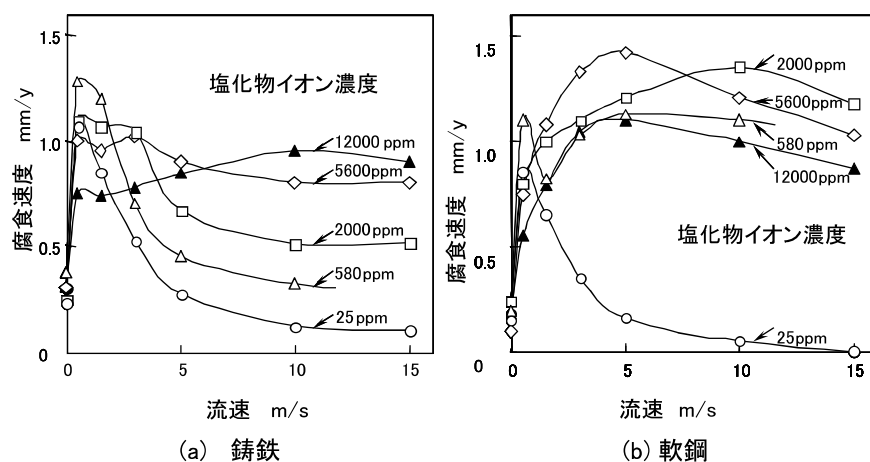
図4 鋳鉄および軟鋼の腐食に及ぼす塩化物イオン濃度および流速の影響<sup>8)</sup>

鋳鋼製ケーシング内面の腐食が進んでいるとの報告があるが、定量的には  
把握できていないので、一般的に考察する。図4<sup>8)</sup>に、鋳鉄および軟鋼の腐食  
に及ぼす塩化物イオン濃度と流速の関係を示す。塩化物イオン濃度が高い条  
件では、腐食速度は流速と共に上昇する。海水では典型的にこのような流速  
依存性が見られる。これは流速の上昇と共に、金属表面への溶存酸素の供給  
が活発になるためである。一方、塩化物イオン濃度が低くなると、流速の上  
昇と共に一旦腐食速度は増加するが、更に流速が高くなると、却って腐食速  
度が低下する。これは、塩化物イオン濃度が低い環境では、流速の上昇によ  
る酸素の供給が逆に保護的な皮膜の形成を促すものと考えられる。塩化物イ  
オン濃度が低い淡水を扱うポンプで、鋳鋼あるいは鋳鉄製ケーシングが耐久  
性を持つのはこの理由からである。しかし、本環境では、塩化物イオン濃度  
が比較的高いこと、二酸化塩素および過マンガン酸カリウムの添加による酸  
化性の増加、スラリーによる錆の摩耗・剥離などが複合的に作用し（図1も  
参照）、腐食が進行した可能性が考えられる。

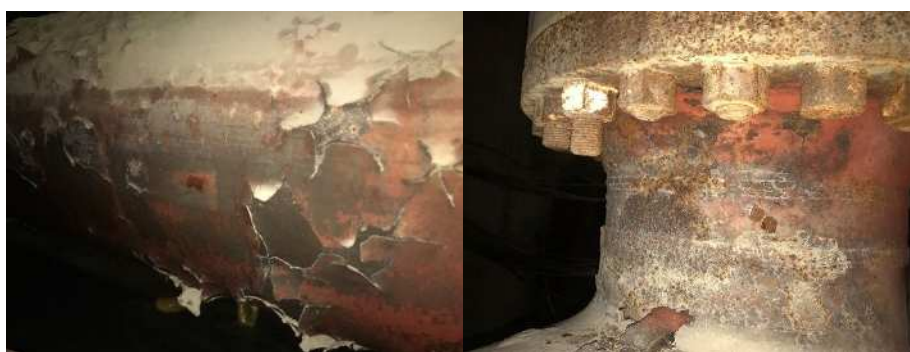
図 4 塗装劣化状況、腐食状況

目視調査により、図 4 のように一部塗装が劣化している箇所があり、外面の腐食がみられたが、漏水やその他機能的に問題となるような損傷はみられなかった。エンドキャップ部は聴き取りのとおり、図 5 のような補強がされていた。ただし、これは応急措置のため新規更新の必要があると考えられる。

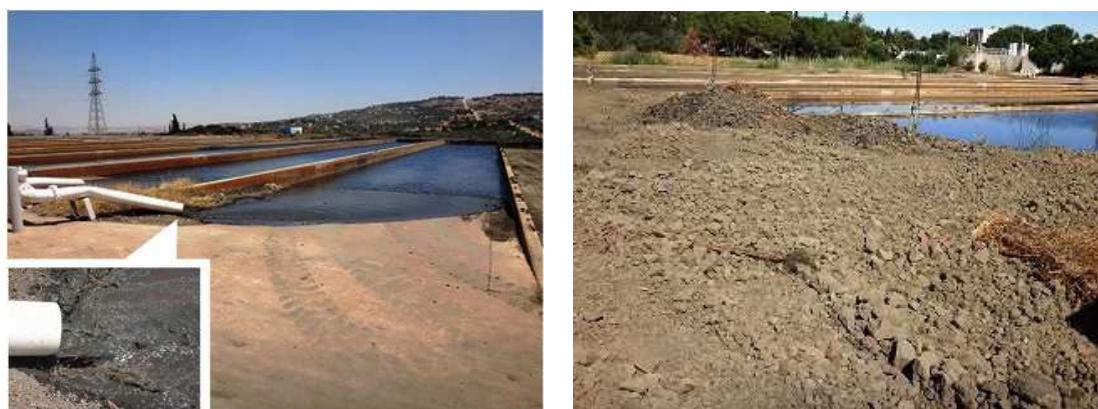
下図1にザイ浄水場における天日乾燥床の概観を示す。本調査で得た浄水場への流入量、各種薬剤の注入量および濁度のデータに基づいて調査団が試算したところ、2016年から2018年における汚泥の生成量は、月平均で約540トンから640トン、日平均で約18トンから21トンと見積もられた。汚泥生成量については調査団が更なる情報を収集中であり、今後それを元に精査する。夏季にあたる現在、天日乾燥に要する日数を調査中であるが、浄水場の職員からの情報によると冬季には4か月から6か月が必要とのことである。なお、乾燥させた汚泥は乾燥床の後方に重機を用いて積み上げられている状況である。

図1.天日乾燥床の状況（左図：汚泥の流入、右図：積み上げられた乾燥汚泥、2019年7月15日）

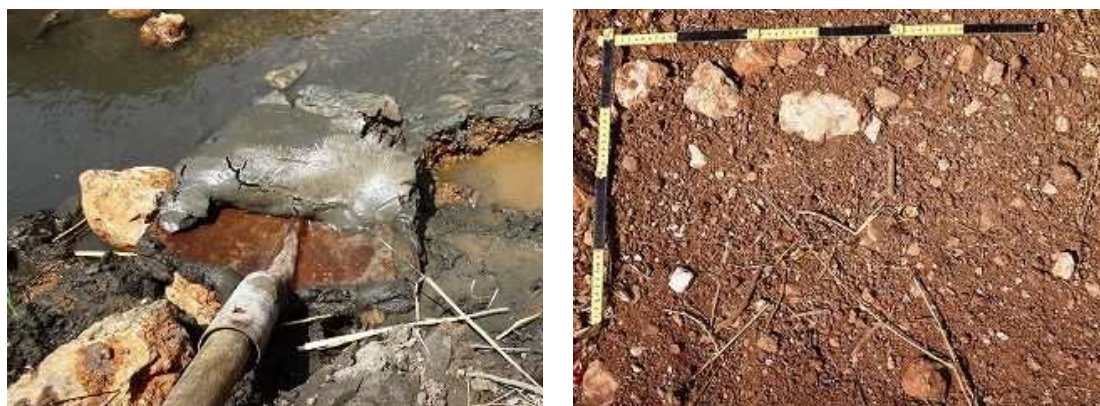
現地調査では、トラッキングの終点である伏流点近傍においても地表面に黒色の汚泥が確認できたが、流路上には水を求めて草本が茂っているため、概観からは汚泥の存在が視認できない。また、伏流点以降にも地表に汚泥が堆積していることから、雨季には流路が存在すると思われる。

図 4. ザルカ川の河床に堆積した汚泥（左図）と近傍の農地の土壌表層（右図：2019 年 7 月 23 日）
