資料6 ポンプ・モータ及び主要付帯機器チェックリスト

Present Condition and Rehabilitation Plan for Zai Pumping Station

As of 15th July 2019

ヨルダン国大型取水・導水・送水ポンプの摩耗と腐食の検討

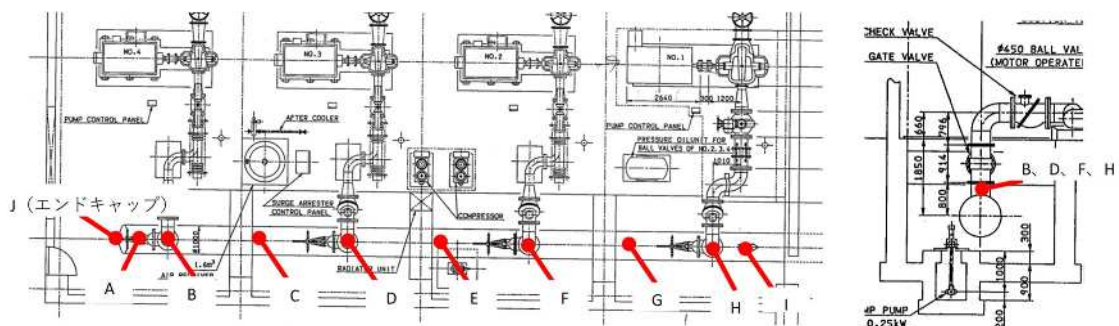
図 1 PS1 管厚測定地点

管厚測定結果を表2に示す。すべての測定地点において、腐食等による減肉はみられなかった。ただし、一部の測定位置において、鑄の影響で周囲より大きな値を示している。本吐出ヘッダー管の仕様は第3.1項で述べたとおり不明だが、ポンプ所間の導水配管と圧力基準は同等であるべきと考えられる。API規格における口径1,000 mmでの同等の圧力基準に対する管厚は9.52mmであるため、一部測定点において肉厚の不足がみられる。

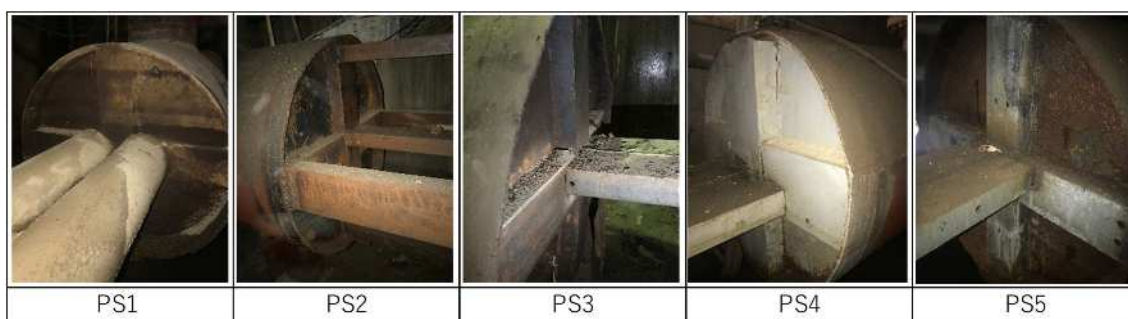
図5 エンドキャップ部現況

Miyahuna からの聞き取り調査によると、停電によるポンプ停止に起因するウォーターハンマーにより PS2、PS4、PS5 のエンドキャップ部が同時に破損する事故があったことが判明した。修理の際、エンドキャップ部は PS1-5 において強固に補強していることを確認した。

目視調査により、図4のように一部塗装が劣化している箇所があり、外面の腐食がみられたが、漏水やその他機能的に問題となるような損傷はみられなかった。エンドキャップ部は聴き取りのとおり、図5のような補強がされていた。ただし、これは応急措置のため新規更新の必要があると考えられる。

吐出ヘッダー管の詳細な仕様は把握できなかった。管厚測定調査より導水配管と同等の圧力基準における肉厚と比較すると一部不足していることが分かった。しかし、必要耐圧に耐えられる肉厚を有しており、吐出ヘッダー管全体の更新は不要と考えられる。ただし、PS1-5 のエンドキャップ部は破損事故復旧の応急措置であるため、再度ウォーターハンマーが発生した際は破損、長期間の断水につながる懸念がある。

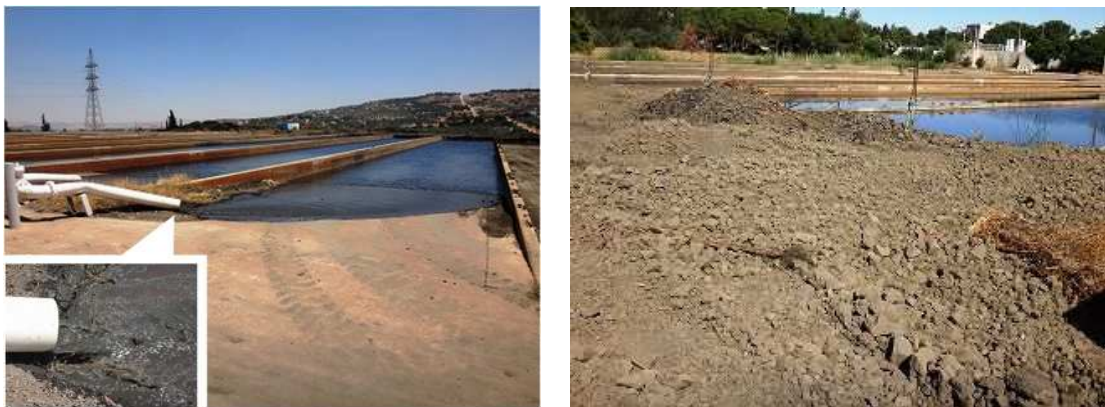
下図1にザイ浄水場における天日乾燥床の概観を示す。本調査で得た浄水場への流入量、各種薬剤の注入量および濁度のデータに基づいて調査団が試算したところ、2016年から2018年における汚泥の生成量は、月平均で約540トンから640トン、日平均で約18トンから21トンと見積もられた。汚泥生成量については調査団が更なる情報を収集中であり、今後それを元に精査する。夏季にあたる現在、天日乾燥に要する日数を調査中であるが、浄水場の職員からの情報によると冬季には4か月から6か月が必要とのことである。なお、乾燥させた汚泥は乾燥床の後方に重機を用いて積み上げられている状況である。

図1.天日乾燥床の状況（左図：汚泥の流入、右図：積み上げられた乾燥汚泥、2019年7月15日）

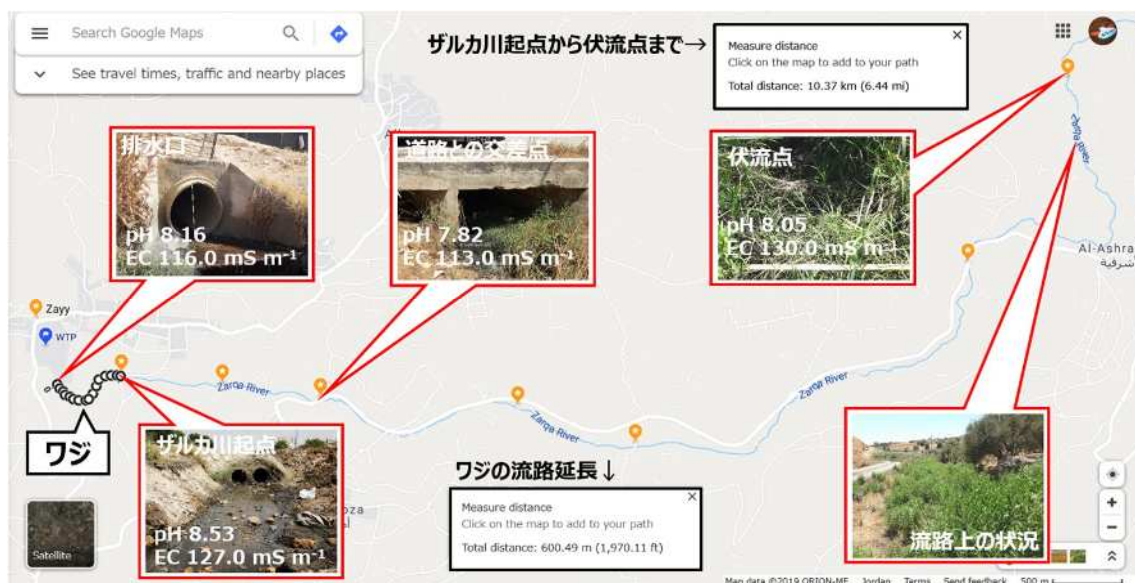
ザルカ川の起点から約 1.2 km 地点では黒く濁った水が流れており、流下途中から下水と思われる排水も混入しているものと推定される。なお、ザイ浄水場からの放出水について、pH と電気電導度 (EC) を流路に沿ってトラッキングしたところ、地点間でわずかな差異は認められるものの概ね弱アルカリ性を示し、溶存物質の総量を示唆する EC は、ザイ浄水場の原水であるキングアブドラ (King. Abdullah) 運河と同程度の値を示した。

現地調査では、トラッキングの終点である伏流点近傍においても地表面に黒色の汚泥が確認できたが、流路上には水を求めて草本が茂っているため、概観からは汚泥の存在が視認できない。また、伏流点以降にも地表に汚泥が堆積していることから、雨季には流路が存在すると思われる。

図 2. ザイ浄水場から流出する汚泥水のトラッキング結果 (調査日: 2019 年 7 月 23 日)

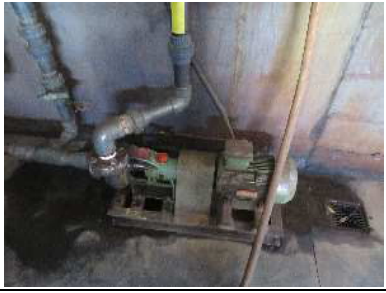
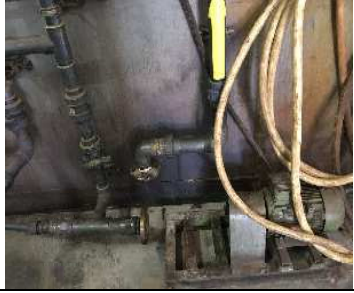
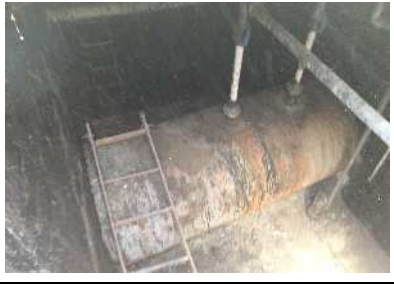
送液ポンプ（正規）	送液ポンプ（修理中）	薬液注入点（配管ピット内）

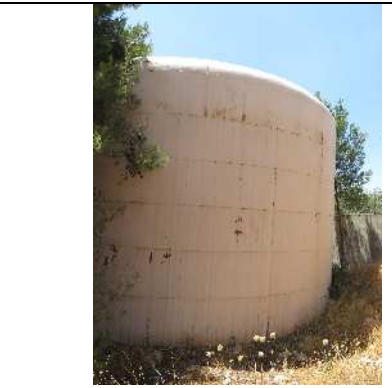
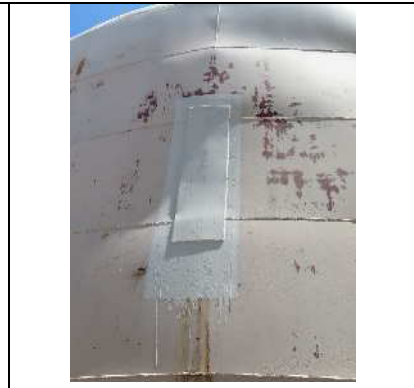
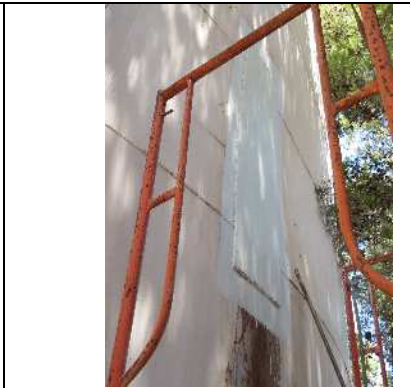
<p>洗浄用高架水槽全景</p>	<p>上部補修箇所</p>	<p>下部補修箇所</p>
