パラオ共和国
橋梁セクター情報収集・確認調査
報告書

2022年1月

独立行政法人 国際協力機構（JICA）
パシフィックコンサルタンツ株式会社

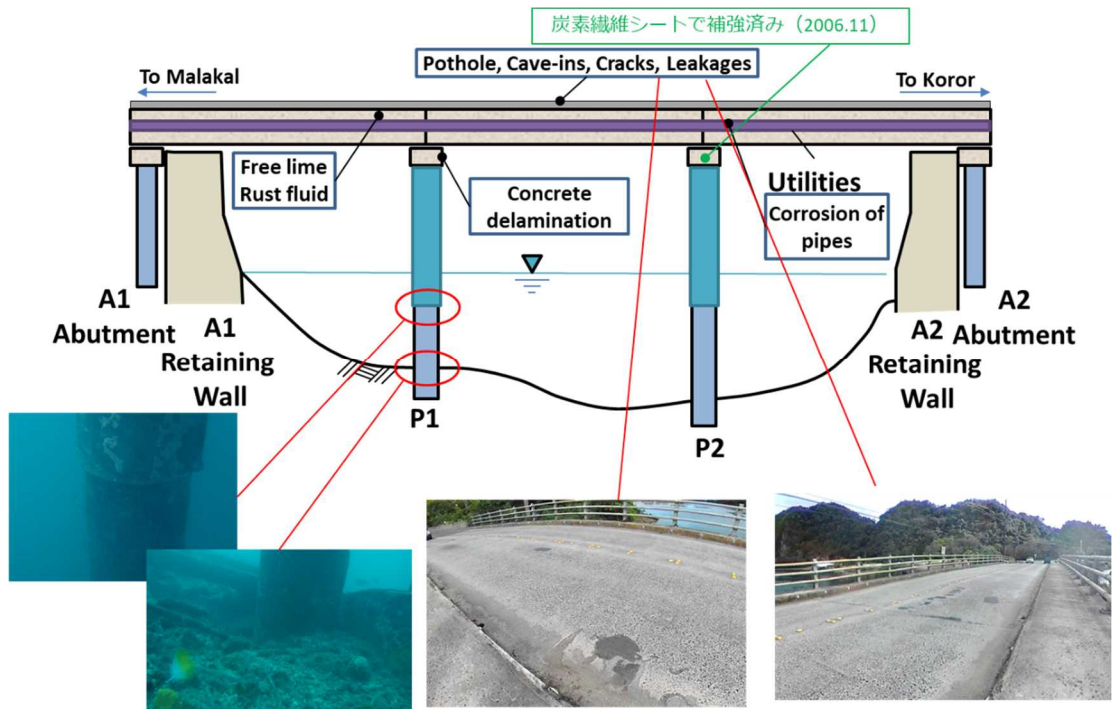
図 4-1 既設ミナト橋全体状況

橋面は、ポットホールやひび割れは発生しており損傷している状況である。一部ポットホールはアスファルトで埋める程度の補修をされているが、防水工やアスファルト舗装が実施されておらず抜本的な対策が行われていない。

床版はその下面にひび割れやコンクリートの剥離、鉄筋露出が見られる。主桁にも一部ひび割れや遊離石灰が確認できる。損傷は塩害によるコンクリートひび割れ及び剥落が生じていると推察され、さらに橋面舗装がされていないことによる防水機能の消失、交通荷重（過積載含む）による振動なども複合的に影響していると考えられる。

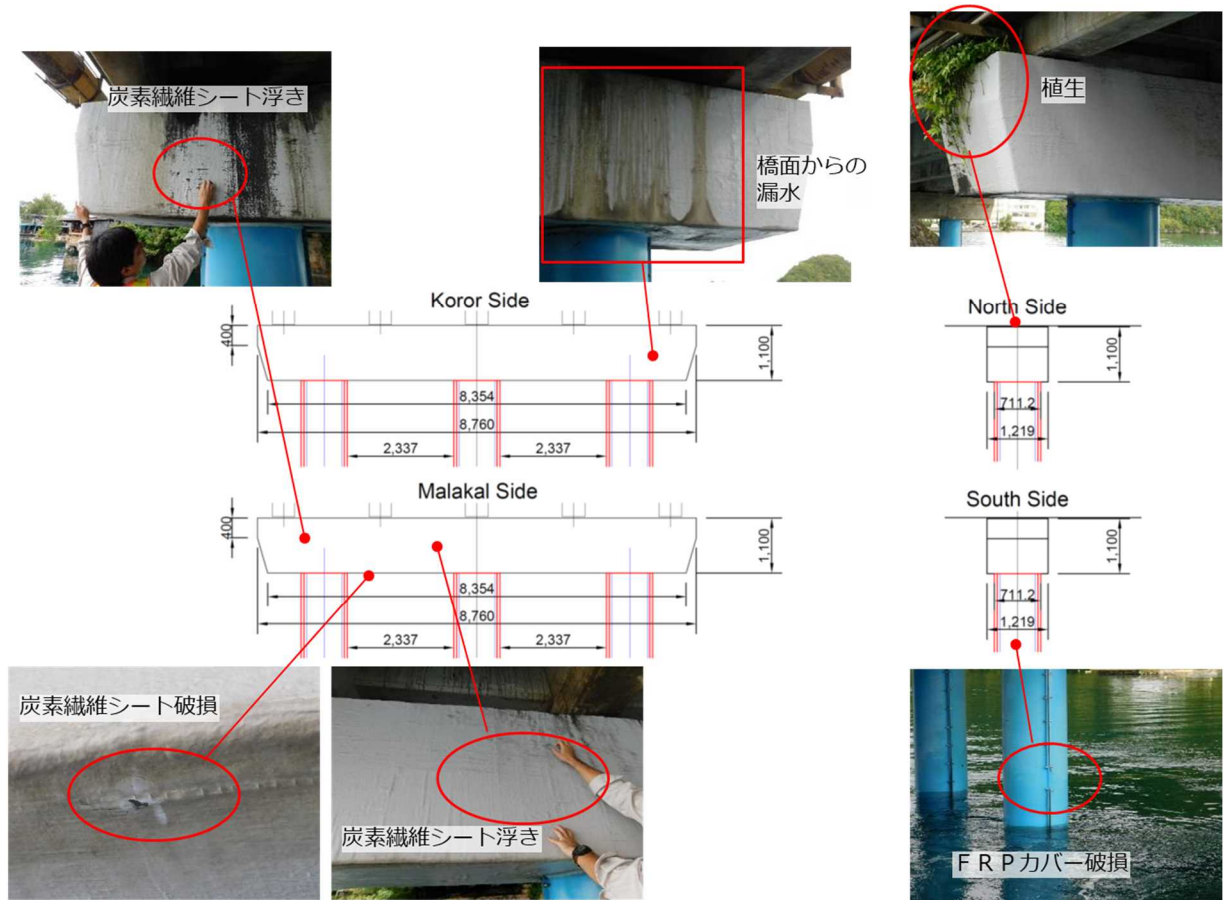
図 4-4 既設 P2 パイルキャップ状況

P2 橋脚パイルキャップは、炭素繊維シートが巻き立てられており、外観からはコンクリート内部の損傷は確認されなかったが、炭素繊維シートの浮き・破損が確認された。

P1 橋脚パイルキャップについては、過去に表面被覆が実施されている。中性化、塩害等に対応する方法として、表面被覆工法が効果的であるので、P2 橋脚パイルキャップについても同様の工法を採用する。ただし、炭素繊維の耐久性が懸念されることから、100 年効果を維持できるかは不明である。よって、途中で一度、貼り替えを実施することを想定する。

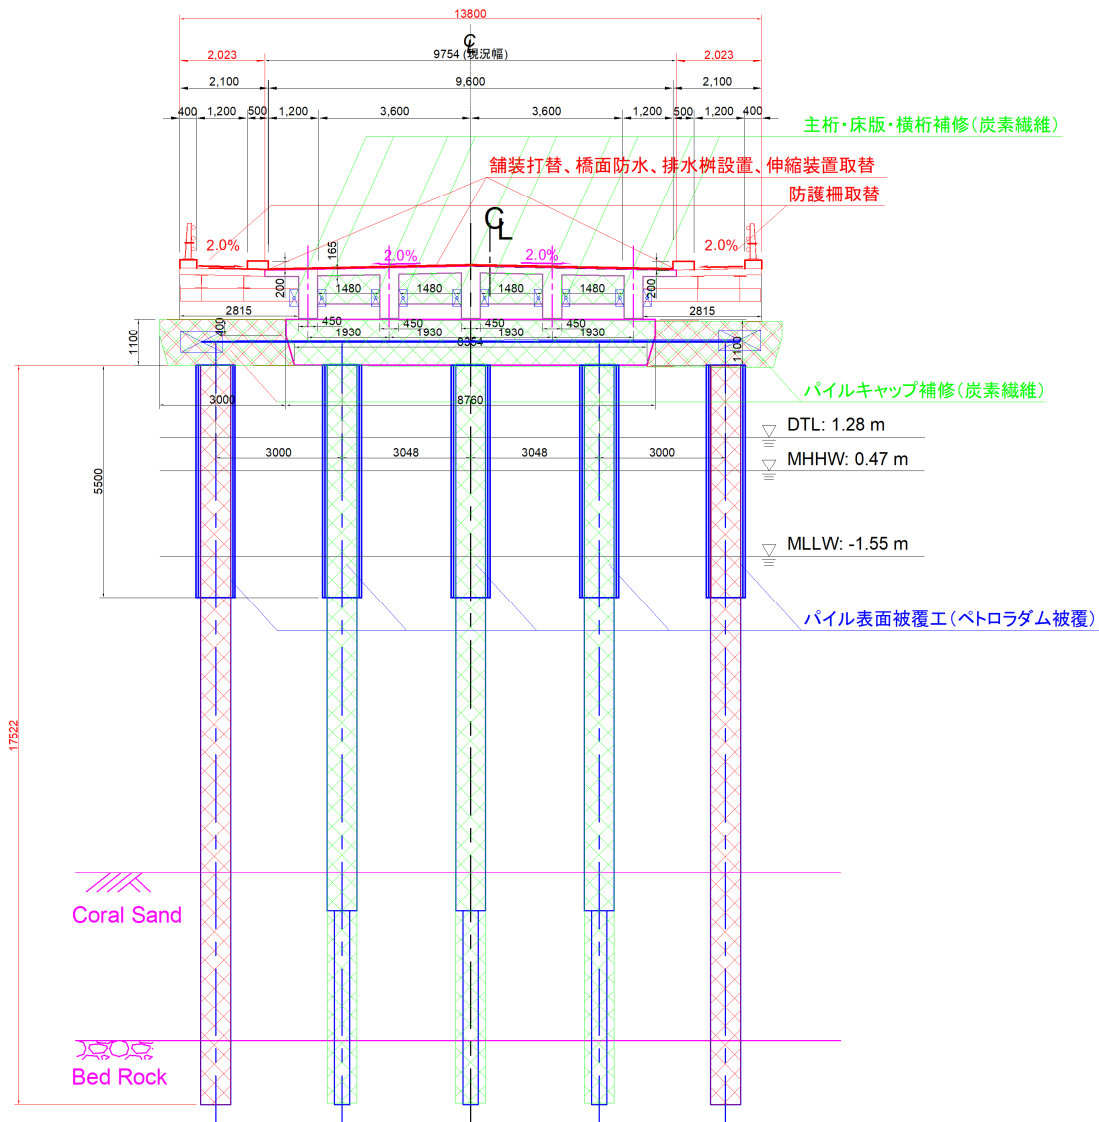
ミナト橋 補修断面図

- 前述のコンクリート試験の結果、上部工、下部工ともに、表面付近で中性化が進んでいる。
- 塩化物イオン濃度試験の結果、下部工については、内部において発錆限界を超える塩化物イオン濃度が検出された。表面付近は中性化により塩化物イオン濃度が低い、内部には塩化物イオン濃度が高くなっていることから、水分や塩分の遮断を行うために、コンクリートを被覆等して腐食の促進を抑える必要がある。
- 上部工の塩化物イオン濃度の試験結果は、それほど高い塩化物イオン濃度ではない。ただ、新設と同様に健全度を維持するためには、水分や塩分の遮断を行っておくことが望ましい。なお、塩化物イオン濃度はそれほど高くないことから、電気防食や脱塩などの大規模な塩害対策は不要と判断する。

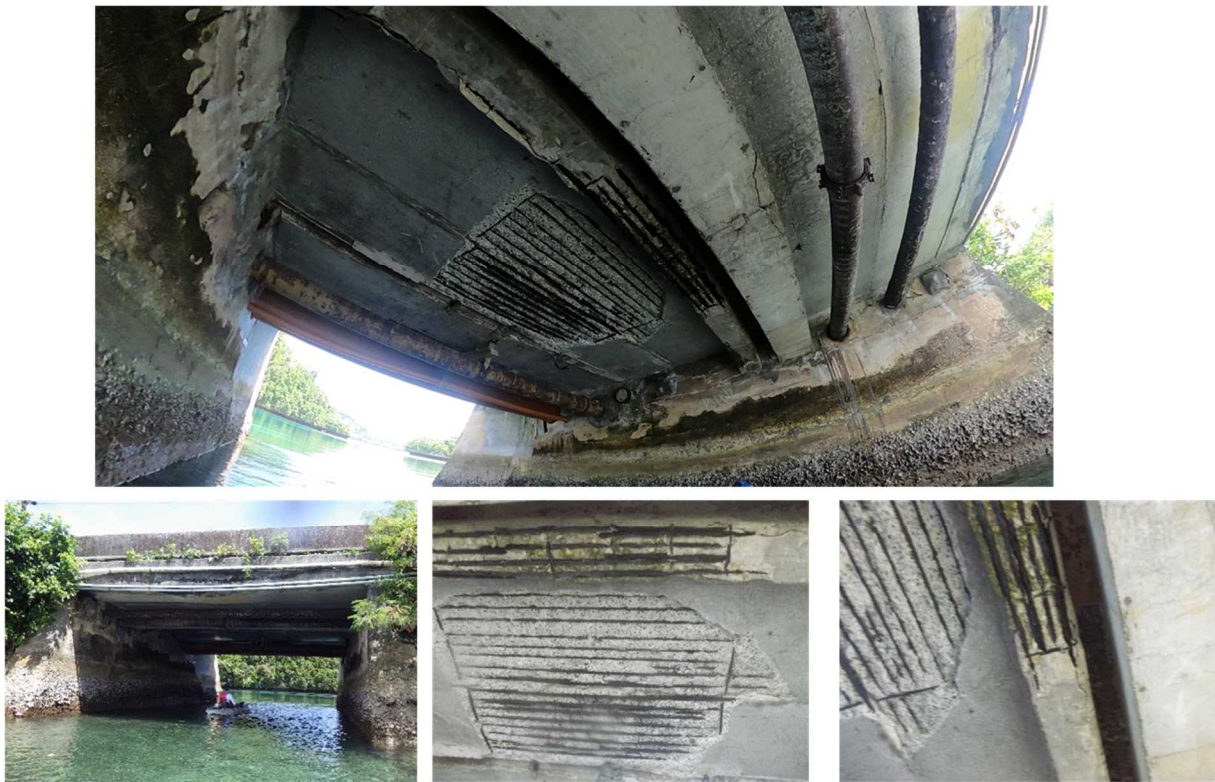
写真 5-3 MaC-Cu-1 現地状況

マラカル CW に設置されているカルバート（4 箇所）を対象に現地確認を実施した。MaC-Cu-1～4 の側壁は無筋のため特に損傷は無く、中央部に設置されている添架物防護のためのコンクリート梁近傍でも大きな損傷は見られなかった。ただし、MaC-Cu-1 のカルバートの床版に損傷が生じていることを確認した。

損傷の状況としては、コンクリートの広範囲の剥落、鉄筋露出・腐食が生じ、剥落周辺部もひび割れが進展してコンクリートの浮きが確認出来る状況となっている。有効幅員下に位置している損傷でもあることから、補修の緊急度は非常に高いと考える。

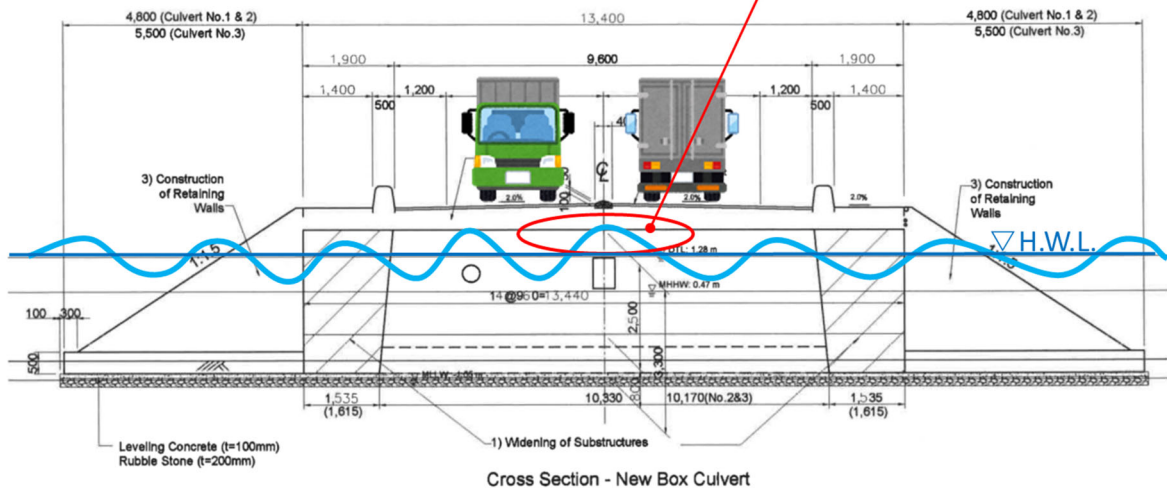
図 5-4 損傷原因の推定

波が管路に当たり、海水が床版下面に飛散・乾燥を繰り返して、塩分濃度が濃縮されたと推定

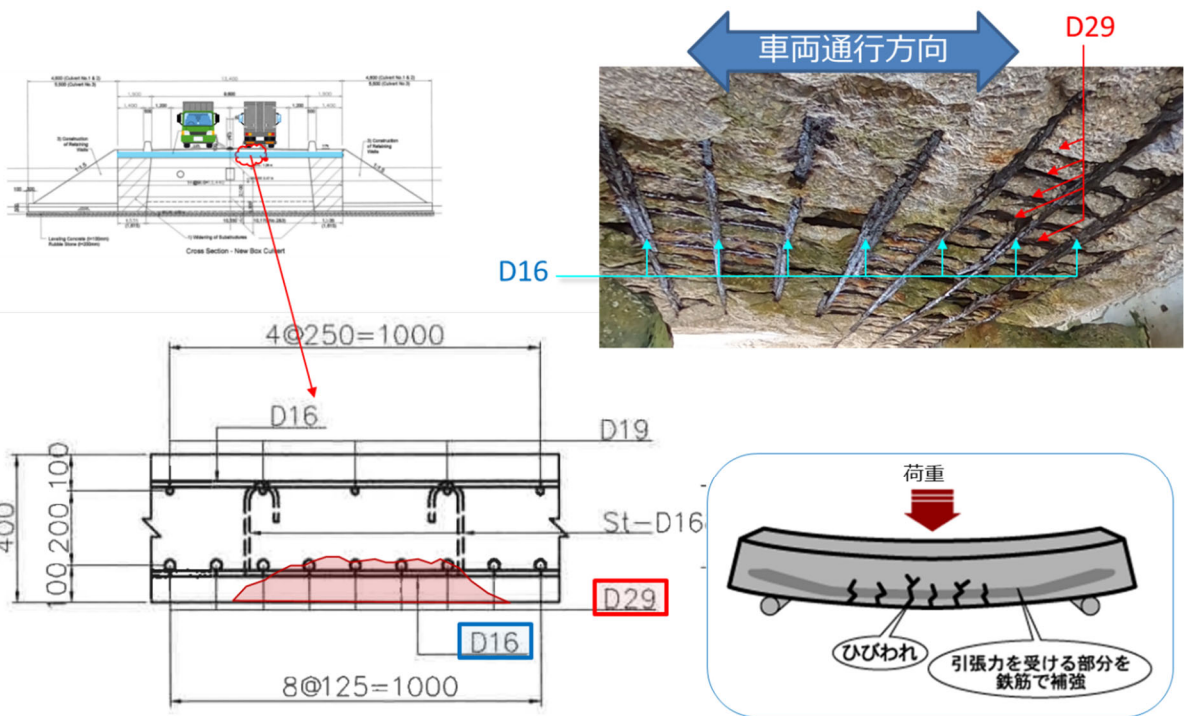
図 5-5 鉄筋露出状況

余寿命の分析としては、「港湾の施設の技術上の基準・同解説(H19.7)」によると、鉄筋の腐食速度は暴露状態で海上部は 0.3mm/年と言われている。既に露出・腐食している鉄筋は、今後強度が不足し RC 構造としての設計耐力は期待できないこととなる。

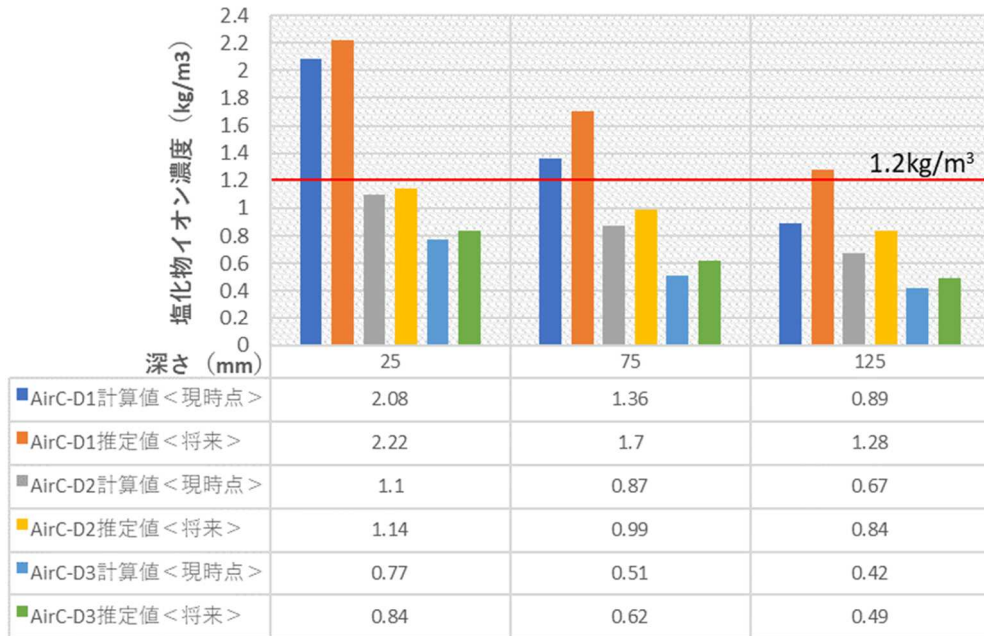
図 5-6 アイライカルバート (AiC-Cu-1) の推計

アイライカルバートは、現時点で鉄筋位置 75mm 付近において基準値 1.2kg/m^3 を上回る箇所が一部あり、竣工 100 年推計でも濃度が上昇する傾向がみられる。なお、その他の箇所は将来的に基準値を下回る結果となっているが、ひび割れの進展状況などにより、2 次元的に塩化物イオンの浸透が進むことが想定されるため、定期的なモニタリングは必要である。

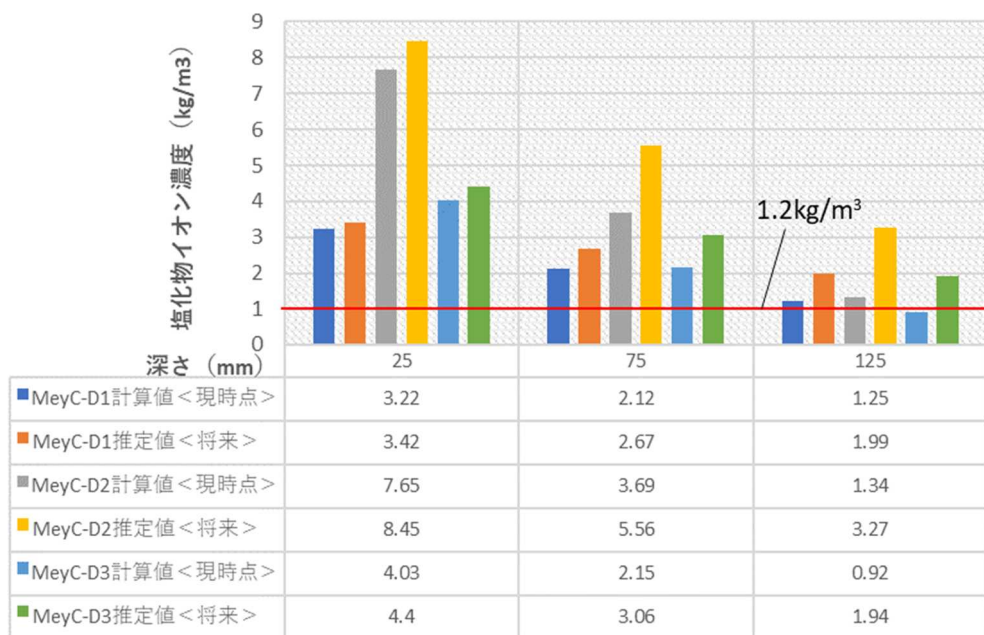
図 5-7 ミューズカルバート (MeC-Cu-4) の推計

ミューズカルバートのうち損傷が激しい MeC-Cu-4 を対象に試料を採取している。このカルバートは、現時点で鉄筋位置 75mm 付近において基準値 1.2kg/m^3 を大きく上回っており、補修が必須な状況となっている。

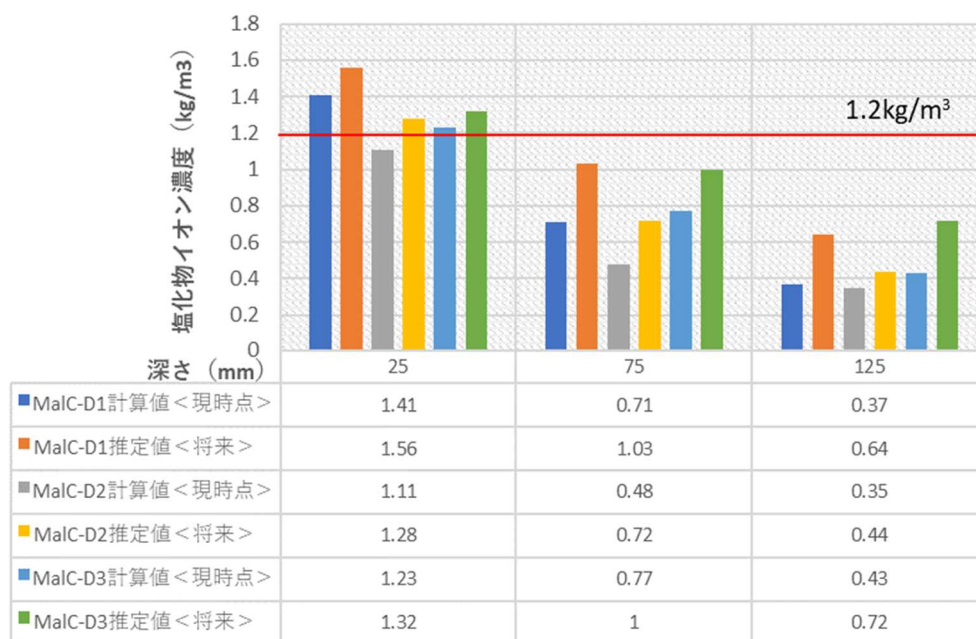
図 5-8 マラカルカルバート (MaC-Cu-1) の推計

なお、ひび割れの進展状況などにより、2 次元的に塩化物イオンの浸透が進むことが想定されるため、定期的なモニタリングは必要である。
