東ティモール国
ディリ洪水対策情報収集・確認調査

ファイナルレポート
要約

2022年12月

独立行政法人国際協力機構（JICA）

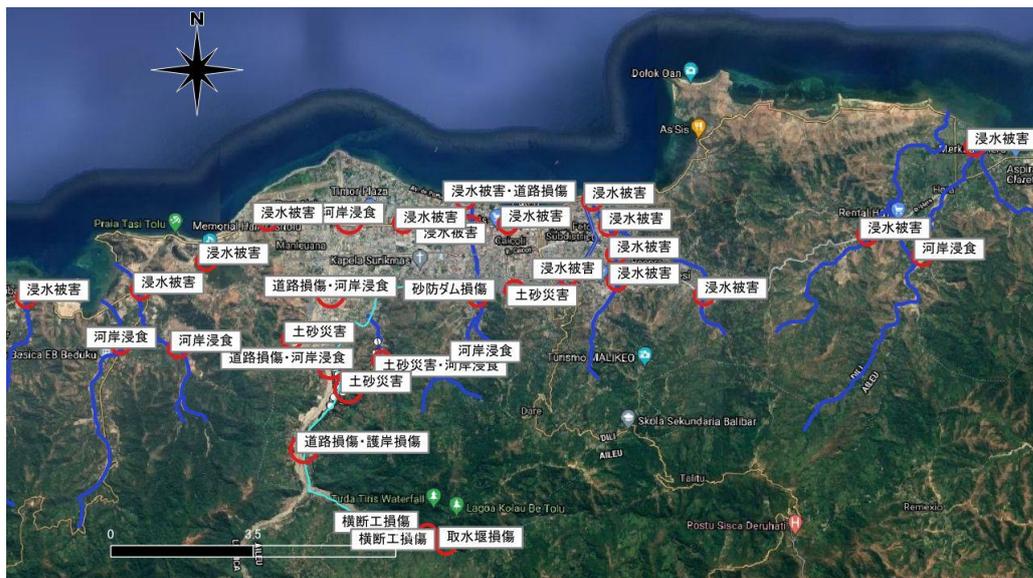
図 3.1-3 ディリ周辺域の被災状況

上記災害発生に伴い今次洪水においては、ディリ周辺域においては、図 3.1-3 に示す各所で被害が確認されている。4月4日の24時間雨量は、ディリ空港では、305mmの降雨(210年確率に相当)、コモロ川流域は279mm(172年確率)、ベモス川では379mm(233年確率)に相当する。また、コモロ川の河口から1.7kmに位置する床止工での今次洪水時のピーク流量は、848~898m³/s程度であることが推察された。

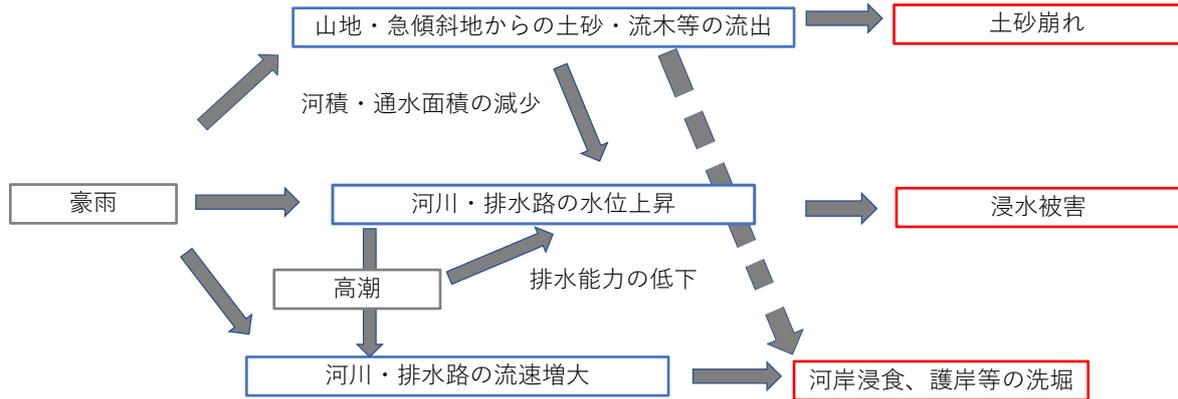
図 3.1-4 災害発生メカニズム

今次洪水の災害発生メカニズムは、図 3.1-4 のように大別される。ディリの小河川域において土砂・洪水氾濫が生じていたと想定される。コモロ川においては、越水は発生していないものの、その流域特性から、河道内を泥流が流下した想定され、河岸浸食、護岸基礎部の洗堀や護岸崩壊、根固めブロックの流出等の被害が生じている。

ベモス川においても洪水流が岩石・流木を運搬した形跡があり、取水堰においては取水口や水路の側壁が破損・流亡しており、横断工においては護床ブロックやコンクリート床板、ならびに導水管までが破損した。

以上状況から、今後の洪水対策においては、雨量や河川・排水路の水位・流量だけでなく流域の土砂動態も踏まえた検討が必要である。

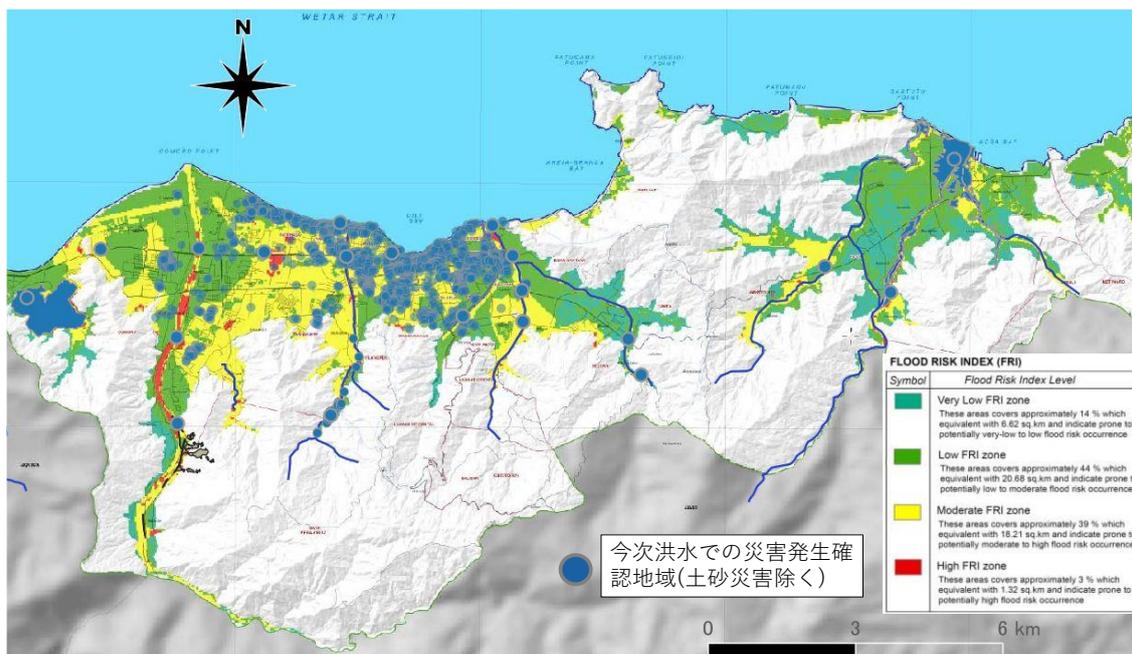
図 3.1-5 水害リスク評価マップ

水害リスクについては、決して今次洪水が必ずしも全てリスクの高い地域で生じたわけではないことが確認できる。今次洪水に関しては、単なる水害ではなく土砂・洪水氾濫という複合災害であったことが要因であったと考えられる。

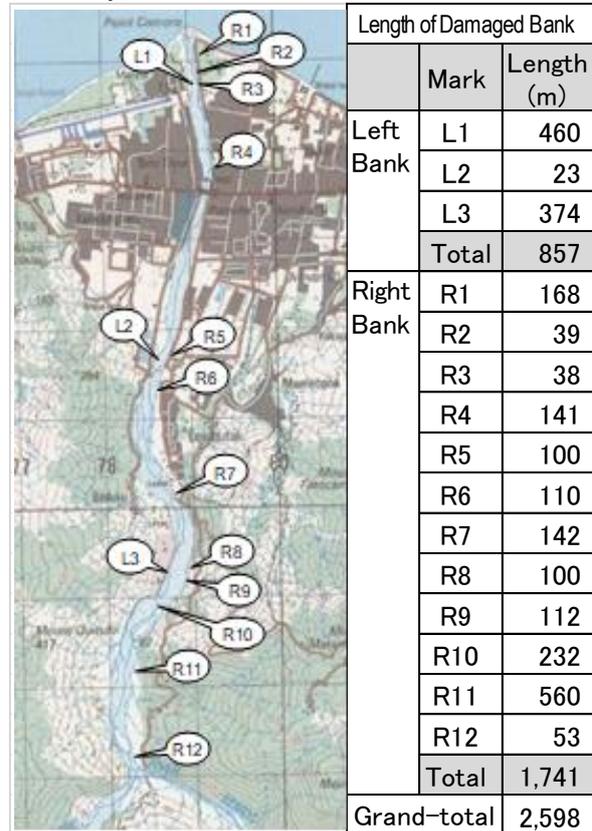
図 3.2-2 コモロ川の護岸被災箇所

2021年4月洪水によるコモロ川に関する被害は、(a) 洪水流による護岸の損壊とそれに伴う河岸浸食、(b) コモロ川上流新橋(日の出橋)の橋脚周りの護床ブロックの流失、(c) 河道内の家屋の浸水、流失に分けることができる。同洪水ではコモロ川からの越流・溢水氾濫は発生していない。

護岸の被災は右岸に集中しており、被災箇所数は右岸3箇所(総延長857m)に対して左岸12箇所(総延長1,741m)となっている。特に5.5kmより上流の右岸(R7~R12)は2013年以降に整備された護岸が連続的に被災している。一方、同区間の左岸側は河岸の道路が途中で途絶えているため開発が進んでおらず護岸の敷設は限定的である。

日の出橋の橋脚の周りには洗堀防止のためにおよそ20m四方にわたって根固めブロックが設置されているが、これら根固めブロックの一部が流失している。橋脚周辺では砂利採取のために大きな穴が掘られており、人為的な河床改変と洪水流により根固めブロックが流されたものと考えられる。

図 3.2-2 で示した被災護岸 15 カ所の復旧方針を表 3.2-3 に記載する。また、空港滑走路や橋梁、国道バイパス道路等のクリティカルインフラへの影響や、周辺住民や車両通行等の安全確保の観点から復旧の優先度を 3 段階（高・中・低）で表示した。優先度に応じて、適切に予算を配分し早急に、かつ、着実に復旧工事を実施していくことが望まれる。

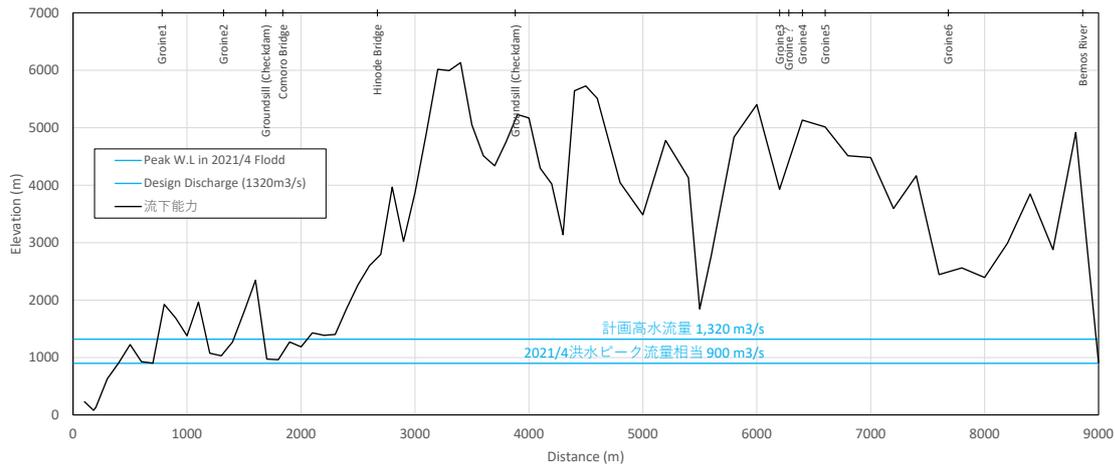
図 3.2-4 現況河道の流下能力縦断面図

本調査で再委託により実施したドローン測量の成果を用いて作成した現況河道の縦断面図を図3.2-3に示す。同図には現況河道の川幅を合わせて表示する（図中の緑線）。また、現況河岸の流下能力を不等流計算により算定した結果を図3.2-4に示す。流下能力は、左右岸の河岸高のうち低い方の高さを評価高とした。

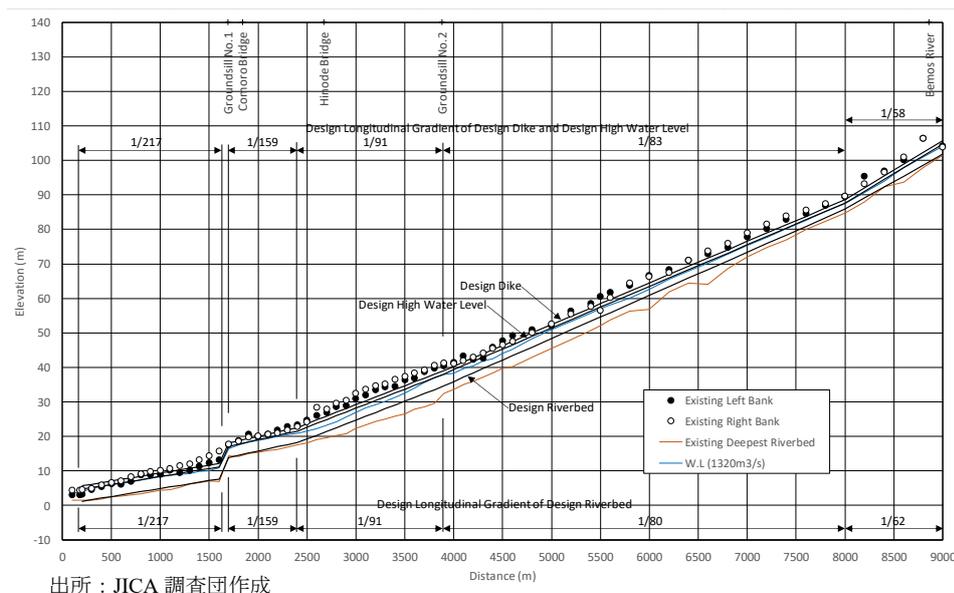
図 3.2-5 コモロ川計画縦断面図

計画の検討方針を表 3.2-1 に示す。同検討方針に基づいて設定した計画縦断面図、計画横断面図、計画堤防法線図を図 3.2-5 に示す。

現状の河床は過度な砂利採取により相当低下しているため、計画河床高が現況河床よりも高い区間がある。このような断面で護岸等の構造物を計画、設計する場合は、より低い現況河床高を対象に施設を計画、設計する必要がある。

コモロ川の 3.0km から 7.0km の区間は、現況の最深河床高が計画河床高よりも 3m 程度低くなっている。河床の低下は流下能力が増加するというメリットがある一方、護岸や橋梁の橋脚等の根入れが不足する等のデメリットも大きい。今後さらなる河床低下を防止するために、床止工（高さ 1.5m 程度）を設置していくことが望ましい。設置は、3.0km～7.0km の区間に下流側から 1 基ずつ設置し、設置した床止工上流の土砂堆積の状況を確認して、その上流に設置する床止工の位置を検討する。

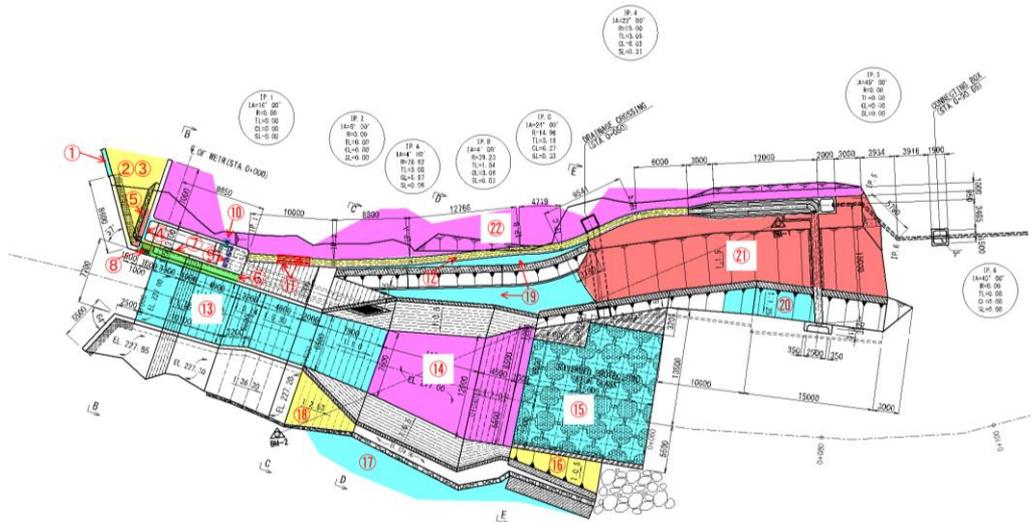
図 3.3-1 ペモス給水施設改修計画図

取水施設は、全体が被災しており、構造物や護岸の破損及び表面の摩耗、ひび割れが発生した。

導水施設は、特に河川横断部が大きな被害を受けており、管本体も流亡して機能が発揮できない状況であった。その他の箇所も一部流亡している。

取水工は、BTL の改修計画と同様に、現況施設の構造断面を変更せず、補強及び補修を行う計画とする。補修計画を図 3.3-1 及び表 3.3-3 にとりまとめる。表 3.3-3 に示す補修計画は、補強、復旧（再施工、取替）、補修に大別される。補強は、より強靱な構造への増強、復旧は、元構造への復旧、補修は、表面補修など軽微な補修を示す。表中、より強靱な構造への補強は、①、②、⑤、⑥、⑰、⑳、㉑が該当し、同等程度の洪水に対して、大きな損傷を受けにくい構造となる。今回の被災において、施設上部からの落石及び河川上流からの岩石の流下が施設損傷の一つの要因となっている。落石防止については、計画水位までコンクリート張による法面保護を行うことにより軽減する。河川の岩石流下対策については、土砂の流下を軽減する護床工や砂防ダムなどが想定される。護床工は、小さな粒径の石の流下を防ぐ機能はあるものの、今回の様な大きな岩が流下する場合には、ほとんど効果が無く、護床工自体が破損し、施設に深刻な損傷を引き起こす可能性が高い。また、透過式を含めた砂防ダムは、建設費が高いこと、各雨期明けに石を撤去する必要があること、河川流量によっては、崩壊の可能性などから、今回の復旧計画には見込まない。将来的には、河川整備計画を検討し、護岸、石の流下対策を実施することが望ましい。

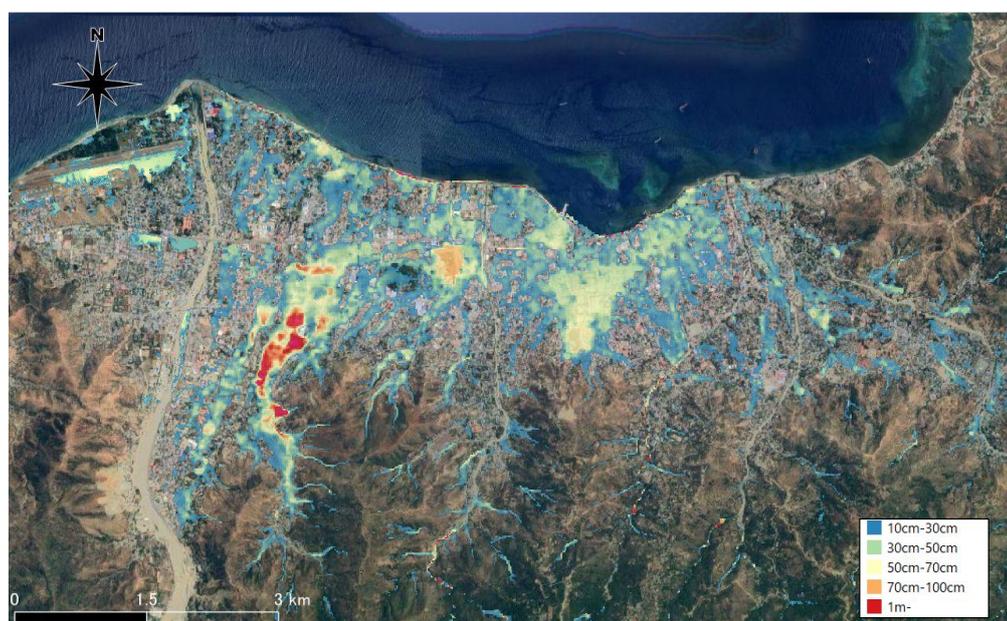
図 3.5-1 今次洪水時の浸水想定区域図(計算結果, 最大浸水深)

Maloa 川の西側の大統領府付近で、計算結果・観測結果ともに浸水深が最大クラスとなるなど、概ねの傾向は再現していた。

また、DDIUP で計画されている対策を考慮した際の浸水域及び浸水深の変化について調査し、ディリ市街地の浸水リスク低減に大きく寄与することが確認された。一方、DDIUP で考慮している主な排水路のみならず、道路側溝や居住地区の排水路等小規模排水路についても適切に機能することが、ディリ市街地の浸水リスク低減には不可欠であることが示唆された。
